INFORME DE AUDITORIA AMBIENTAL

CREMAF Ruta 9 – Contrato 01/08/2022.
Modificación de contrato 05/09/24 y 23/12/24.

*Doble Vía de Ruta 9, tramo Pan de Azúcar -
Rocha. Puentes sobre A° Rocha, A° Garzón y A°
San Carlos.*

23/04/2025

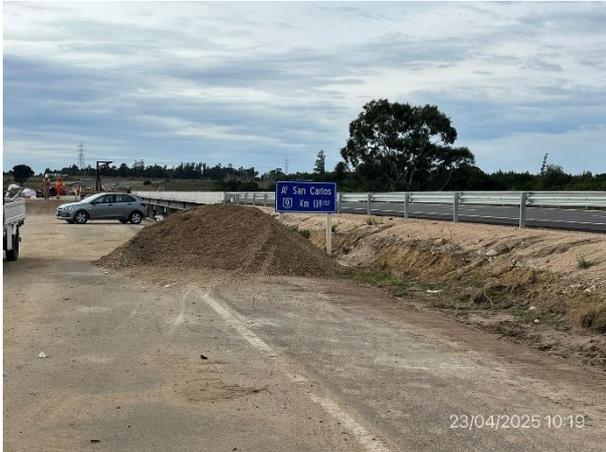
Foto 12.1-1, P01. Puente en obra sobre A° San Carlos. Ruta 9 progresiva 139K500.

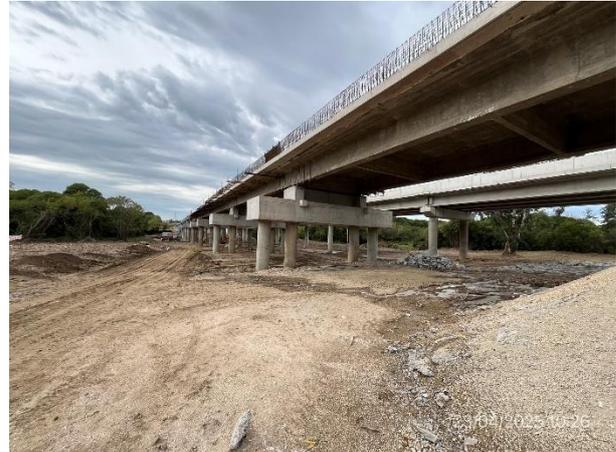
Foto 12.1-2, P01. Trabajos en nivel inferior de puente de senda a (-). Buenas condiciones de orden y limpieza.

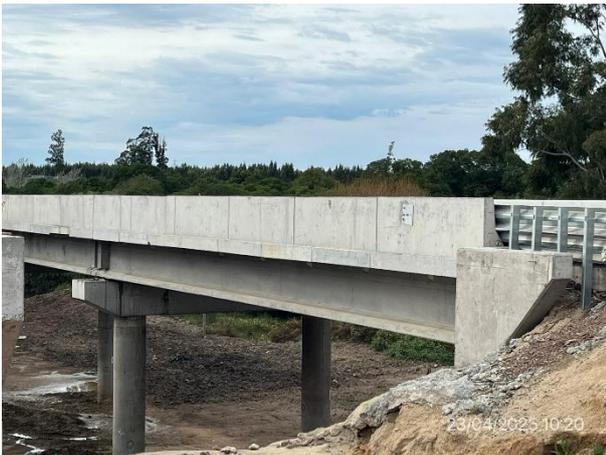
Foto 12.1-3, P01. Estructura terminada en puente sobre senda a (+).

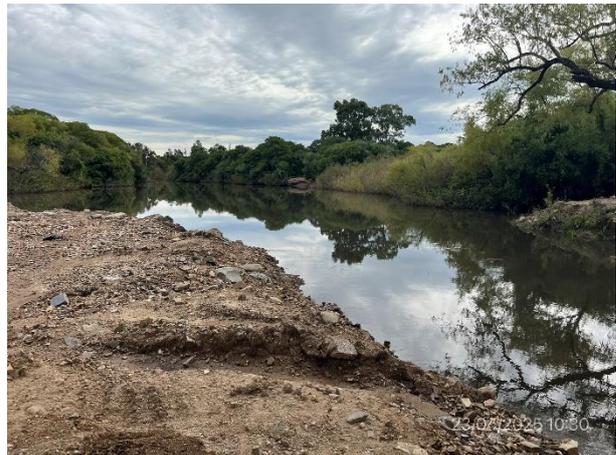
Foto 12.1-4, P01. Escurrimiento del A° Maldonado en buenas condiciones, ataguía granular instalada.

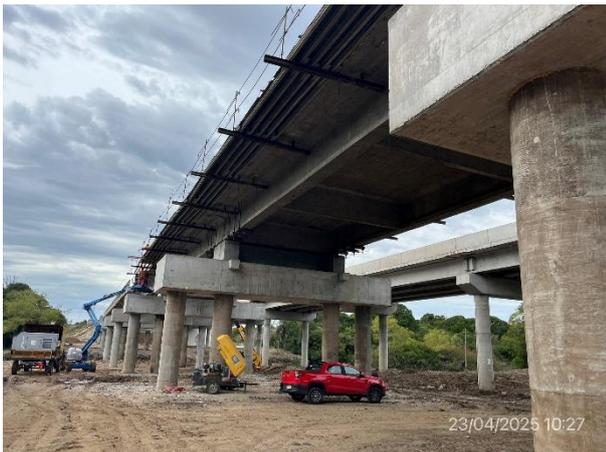
Foto 12.1-5, P01. Trabajos de ensanche en tablero superior de senda a (-). Explanada inferior limpia y ordenada.

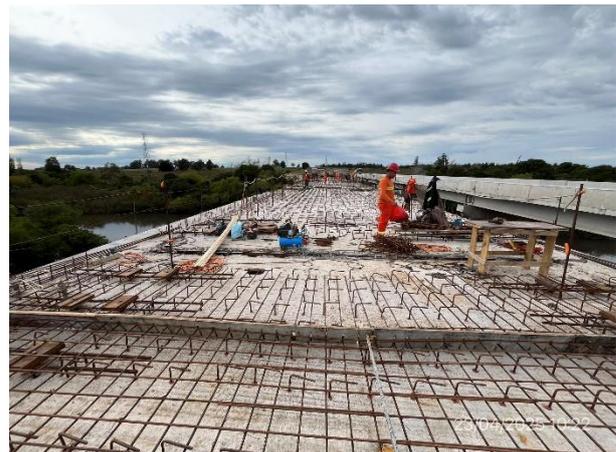
Foto 12.1-6, P01. Trabajos en tablero superior de puente de senda a (-). Buenas condiciones de orden y limpieza.

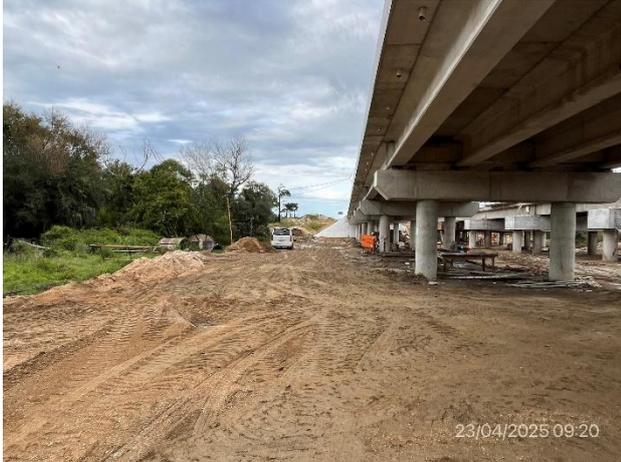
Foto 12.2-1, P02. Puente en obra sobre A° Garzón y campamento provisorio. Ruta 9 progresiva 178K100.

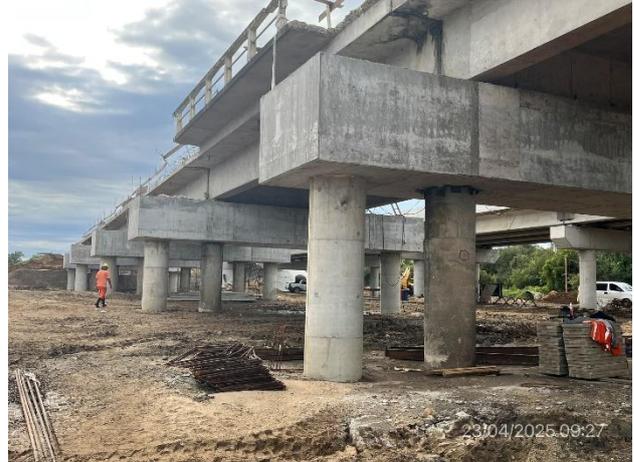
Foto 12.2-2, P02. Puente en obra senda a (-), planicie de inundación con buenas condiciones de orden y limpieza.

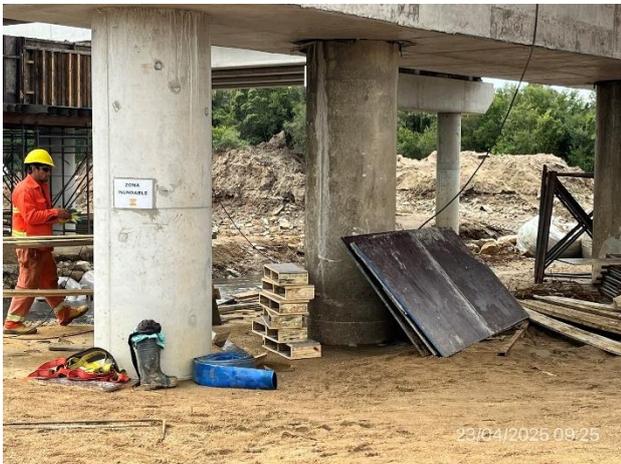
Foto 12.2-3, P02. Demarcación de zona inundable.

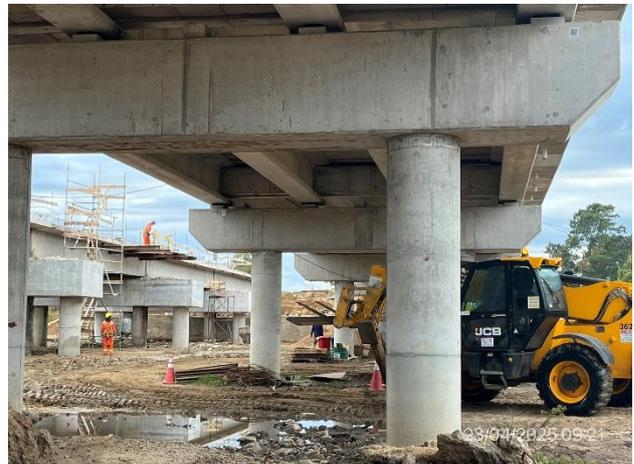
Foto 12.2-4, P02. Puente en senda a (+), estructura terminada.

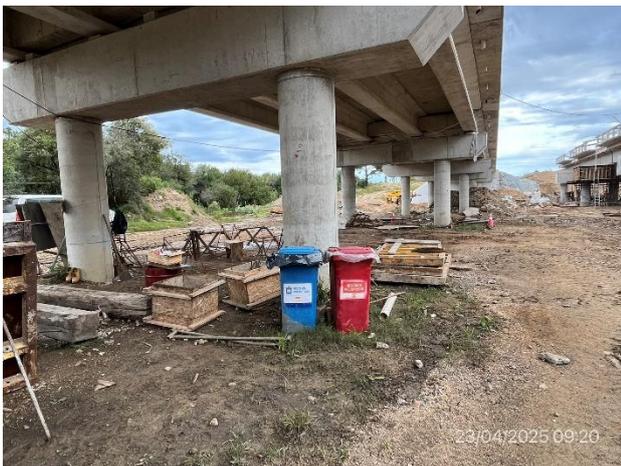
Foto 12.2-5, P02. Estación de acopio temporal de residuos segregados por corriente de generación.

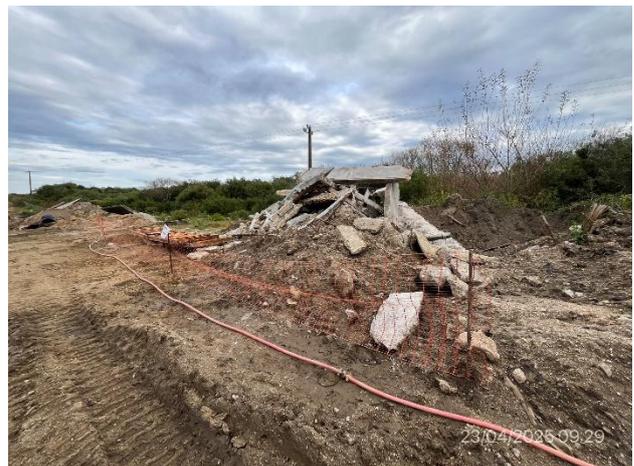
Foto 12.2-6, P02. Hay ROCs acopiados en zona inundable.

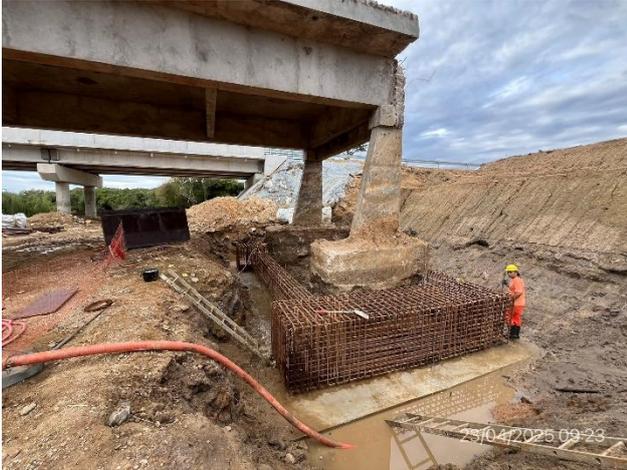
Foto 12.2-7, P02. Recimentación de estribo Oeste en ejecución. Buenas condiciones de orden y limpieza.

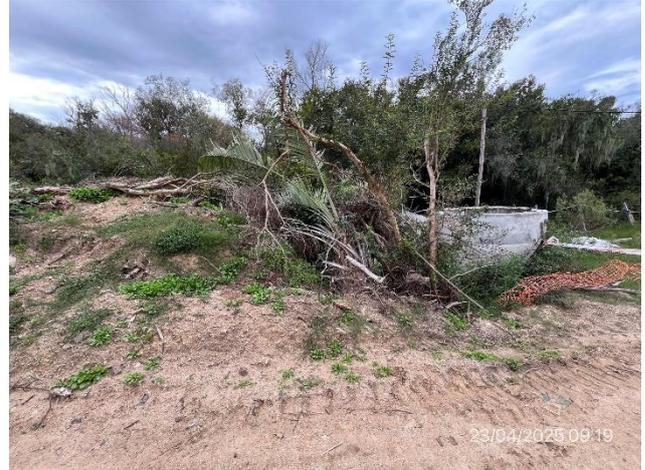
Foto 12.2-8, P02. Palmera dañada.

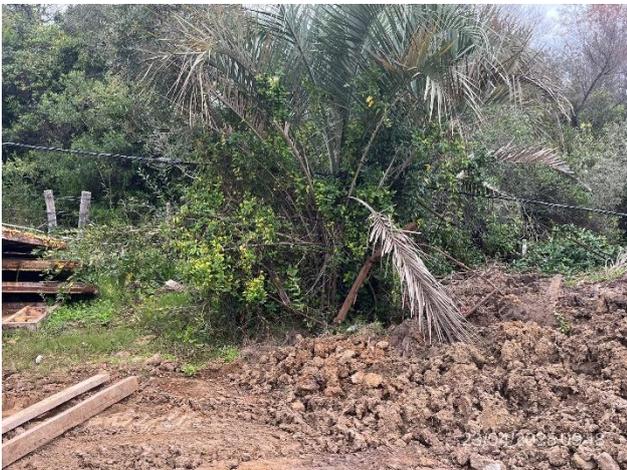
Foto 12.2-9, P02. Tendido eléctrico sobre palmera, a ser relocalizado.

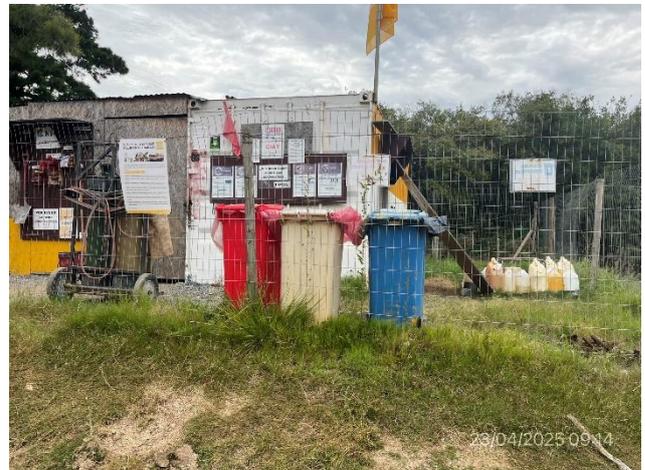
Foto 12.2-10, P02. Campamento provisorio, tarrinas para acopio temporal de residuos acorde al PGA.

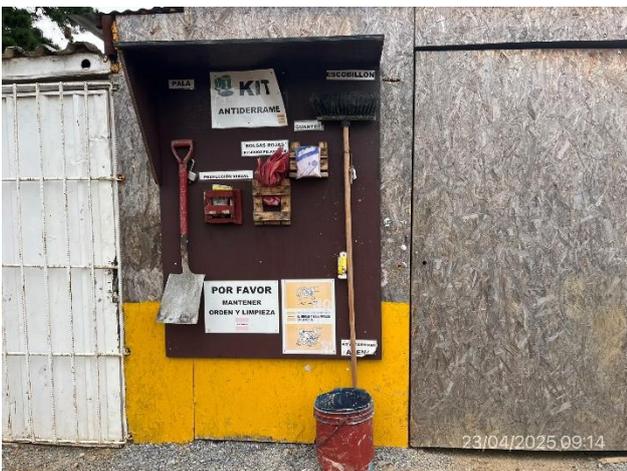
Foto 12.2-11, P02. Kit para mitigación de derrames.

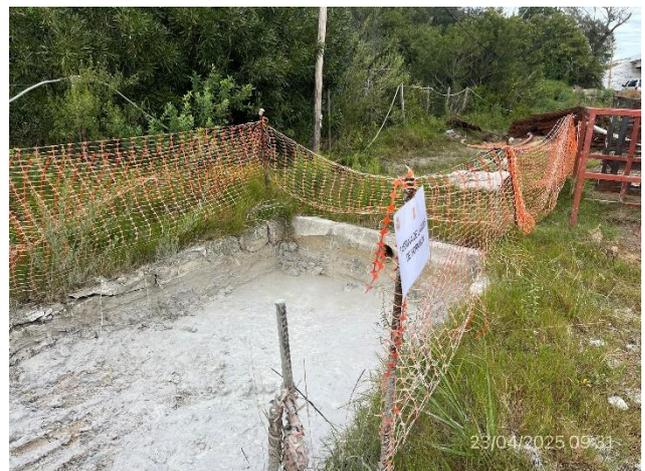
Foto 12.2-12, P02. Campamento provisorio, pileta de decantación de aguas de lavado de herramientas.

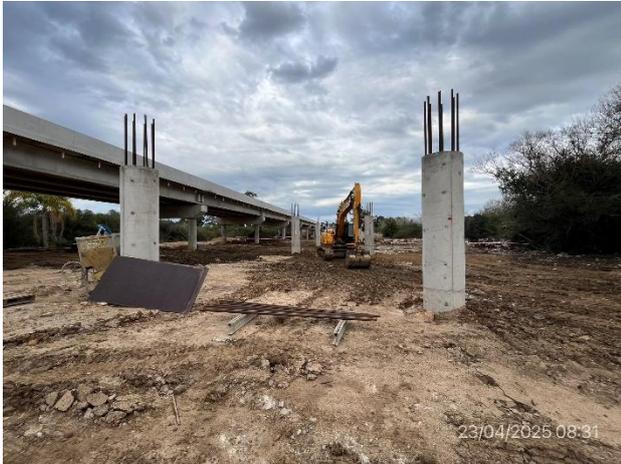
Foto 12.3-1, P03. Puente en obra sobre A° Rocha y campamento provisorio. Ruta 9 progresiva 202K800.

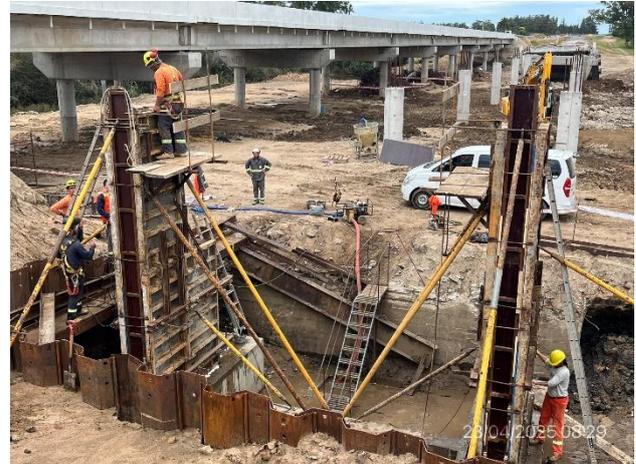
Foto 12.3-2, P03. Puente en obra senda a (-), pilas en ejecución, entibado con tablestacas en buenas condiciones de orden y limpieza.

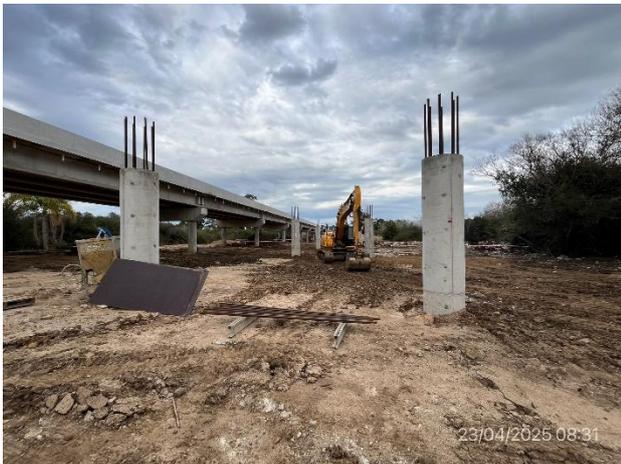
Foto 12.3-3, P03. Pilas ejecutadas. Zona de trabajo en buenas condiciones de orden y limpieza.

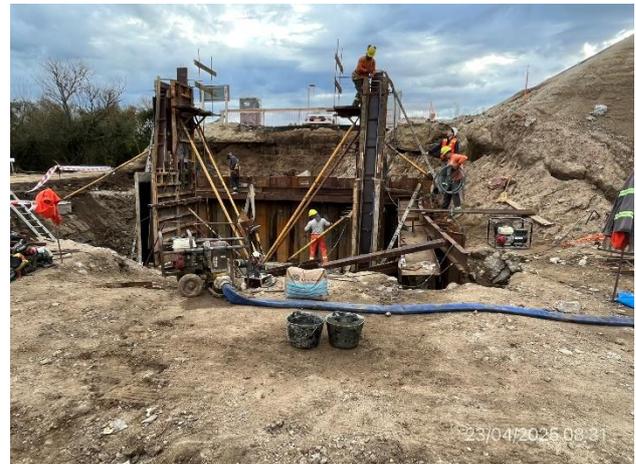
Foto 12.3-4, P03. Motobomba desagotando excavaciones, carece de bandeja para contención de derrames.

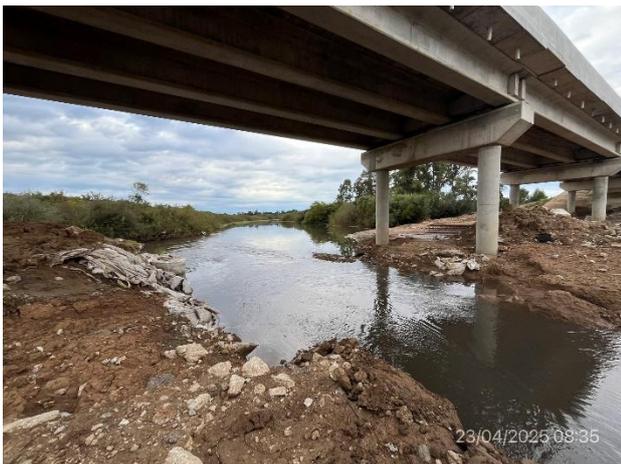
Foto 12.3-5, P03. Curso del A° Rocha, atagüa granular permite buenas condiciones de escurrimiento.

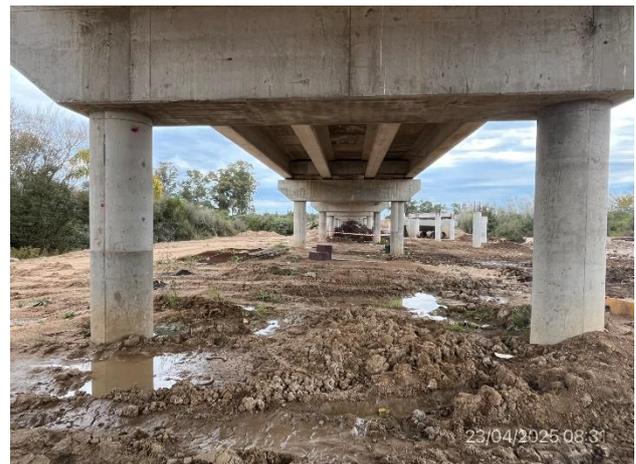
Foto 12.3-6, P03. Puente de senda a (+), estructura terminada.

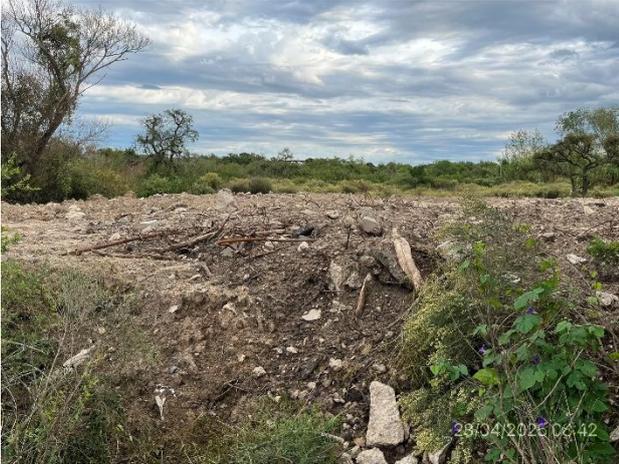
En la recorrida a la planicie de inundación se comprobó que había un gran volumen de escombros pendientes de ser retirados, parte de los cuales estaban acopiados sobre el monte nativo circundante – Foto 12.3-7, Foto 12.3-8-. A este respecto, el DDO ya había intimado a la empresa el 05/03/2025 a iniciar la remoción de ROCs. Posteriormente, la empresa remitió el 25/04/2025 evidencia – Foto 12.5-2 – de haber iniciado la remoción de escombros. Se entiende que tras la remoción de ROCs la empresa deberá proponer la remediación ambiental de la zona para recuperar el monte nativo dañado. Se retoma este comentario en el apartado 7.3

Foto 12.3-7, P03. Explanada con escombros pendientes de ser retirados.

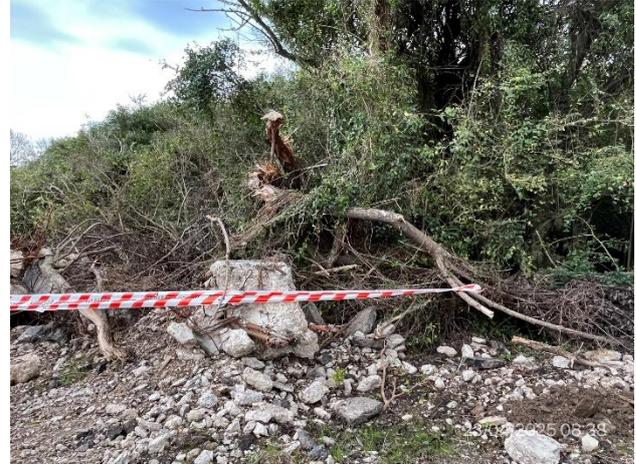
Foto 12.3-8, P03. Escombros invaden zona de monte nativo, hay vegetación dañada.

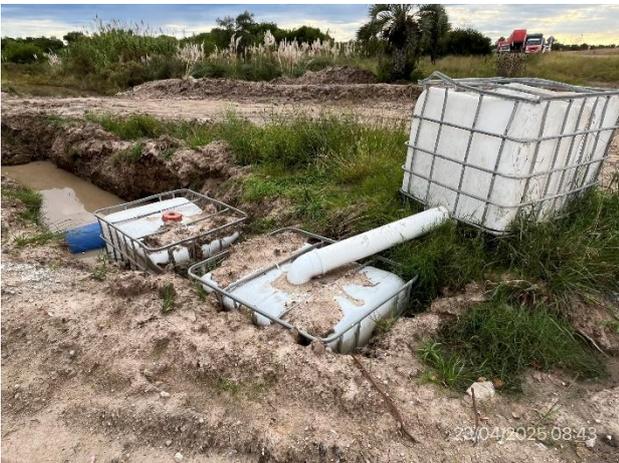
Foto 12.3-9, P03. Campamento provisorio, sistema de decantación de aguas provenientes de lavado de herramientas con hormigón.

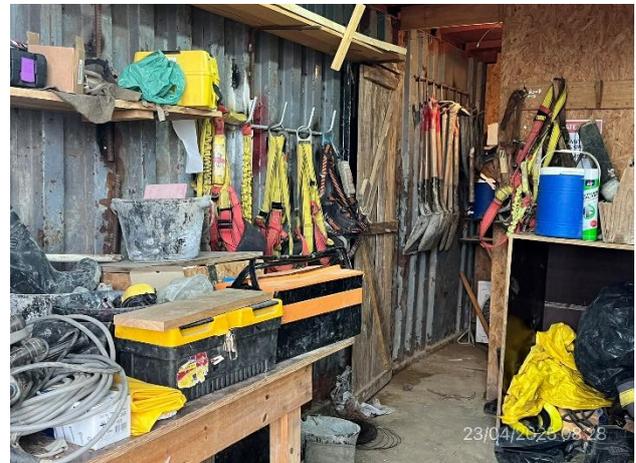
Foto 12.3-10, P03. Campamento provisorio, pañol en buenas condiciones de orden y limpieza.

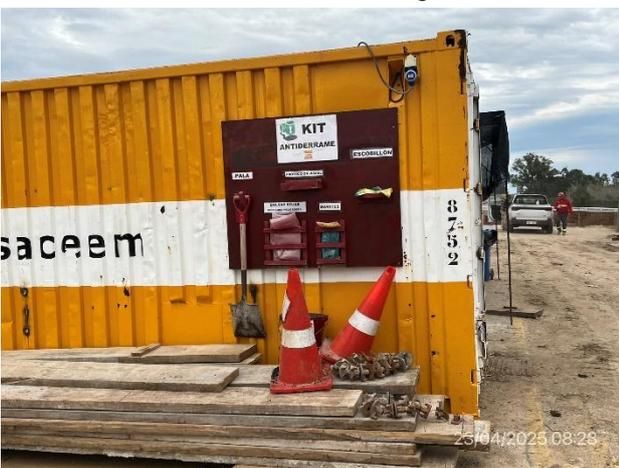
Foto 12.3-11, P03. Kit para mitigación de derrames.

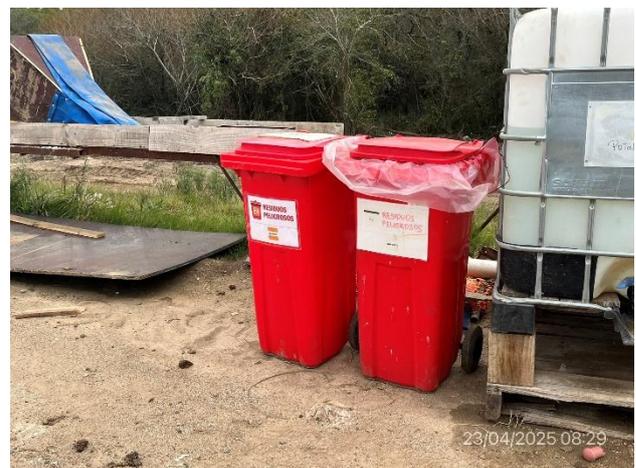
Foto 12.3-12, P03. Estación de acopio temporal de residuos segregados por corriente de generación.

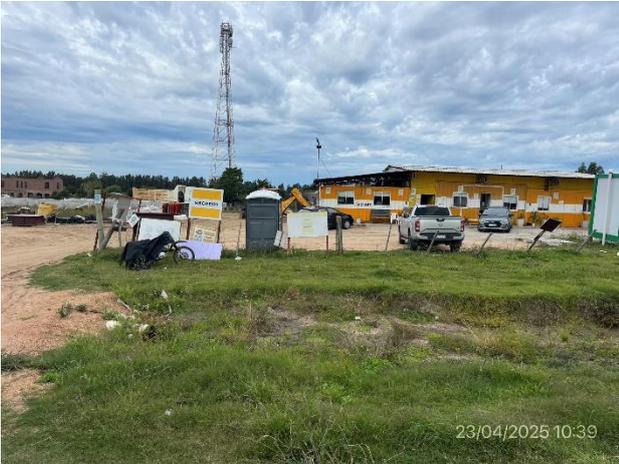
Foto 12.4-1, P04. Obrador principal SACEEM. Padrón 9280 de San Carlos, Ruta 9 progresiva 139K000 a (+).

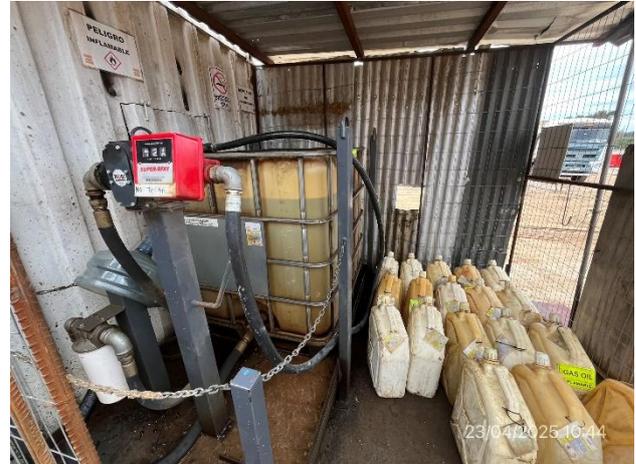
Foto 12.4-2, P04. Surtidor de combustible y acopio de bidones con lubricante.

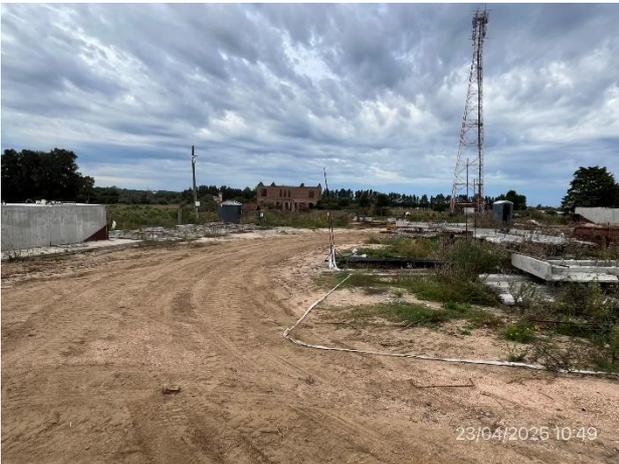
Foto 12.4-3, P04. Obrador, explanada de acopio de piezas prefabricadas.

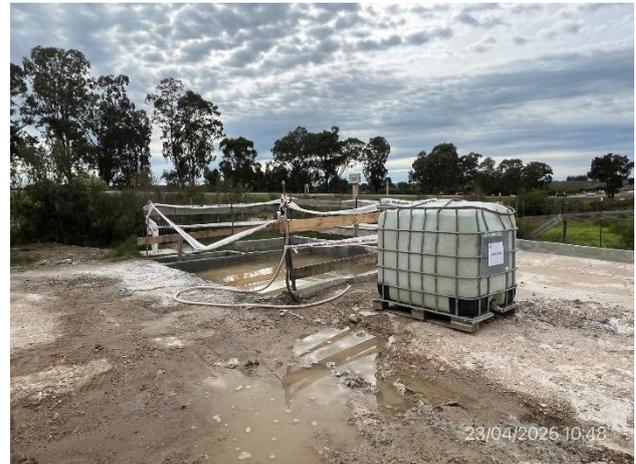
Foto 12.4-4, P04. Obrador, pileta de decantación para aguas de lavado de camiones mixer.

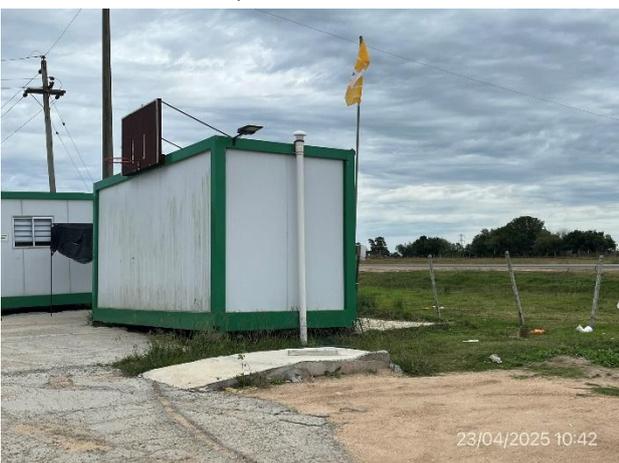
Foto 12.4-5, P04. Obrador, depósito impermeable para retención de aguas servidas.

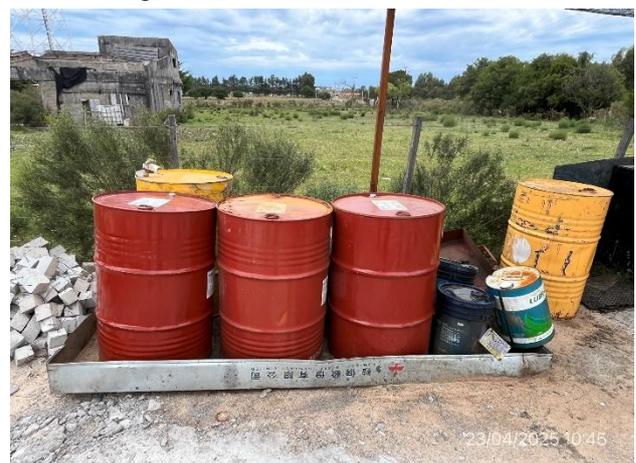
Foto 12.4-6, P04. Tarrinas de lubricantes alojadas sobre bandeja impermeable, pero sin techo, expuesta a desborde en caso de exceso de agua pluvial.

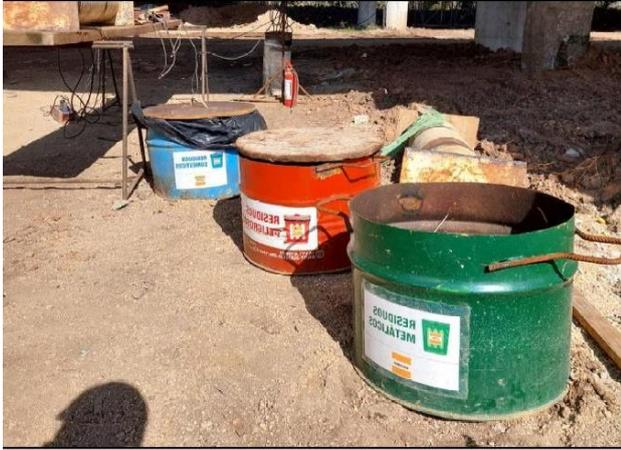
Ref.	Descripción	Requisito
02	En el frente de obras del A° Maldonado las cuadrillas que trabajan en la planicie de inundación – pilotaje e izado de tablero por medio de gatos – no cuentan con la infraestructura necesaria para una gestión de residuos acorde al PGA.	Apartado 6.2 del MAV 2015. Apartado 7.1.9, 7.1.10 y 7.1.11 del PGA
Situación actual: cumplido		
Evidencia: Foto 12.5-6

Foto 12.5-6, P05. Puente sobre A° Maldonado. Se instaló la infraestructura para acopio de residuos segregados por corriente de generación.

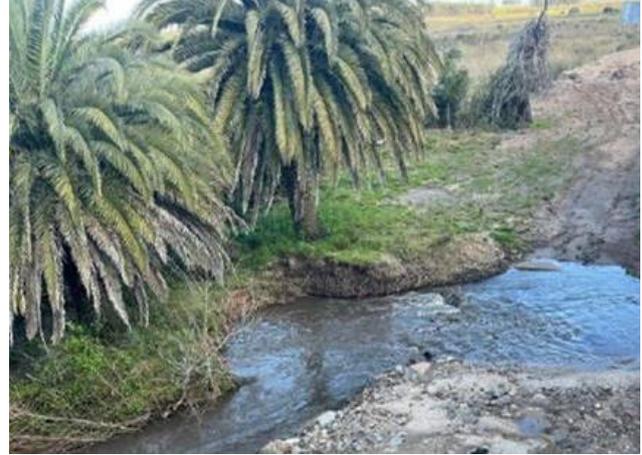
Ref.	Descripción	Requisito
03	En el frente de obras del A° Sauce de Rocha hay algunos ROCs en las proximidades del cauce que deben ser retirados.	Apartado 7.1.10 del PGA
Situación actual: cumplido		
Evidencia: Foto 12.5-7

Foto 12.5-7, P06. Puente sobre A° Sauce de Rocha. Se retiraron los escombros del curso de agua.

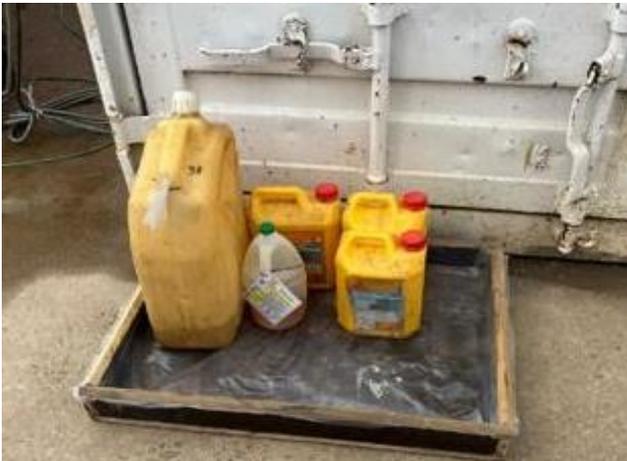
Ref.	Descripción	Requisito
04	En el campamento provisorio del A° Rocha – P03 – hay bidones de combustible alojados en el pañol fuera de los sectores envallados disponibles.	Apartado 7.1.11 del PGA
Situación actual: cumplido		
Evidencia: Foto 12.5-8

Foto 12.5-8, P03. Puente sobre A° Rocha. Se instaló una bandeja para prevención de derrames bajo los bidones de combustible.
