INFORME DE AUDITORIA AMBIENTAL

*Doble Vía de Ruta 9, tramo Pan de Azúcar -
Rocha. Puentes sobre A° José Ignacio y A°
Sauce.*

23/04/2025

Seguimiento

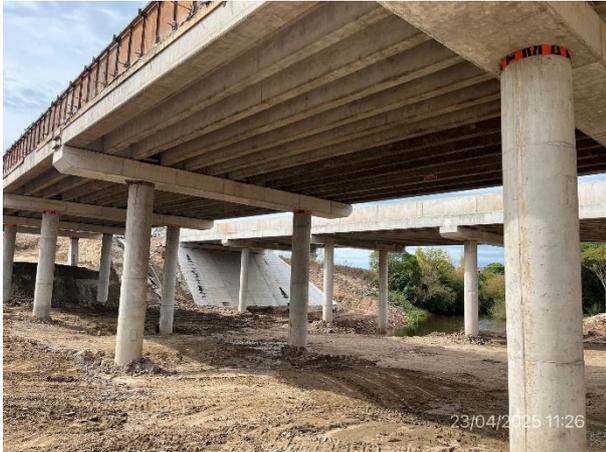
Foto 12.1-1, P01. Puente en obra sobre A° Sauce. Ruta 9 progresiva 121K540.

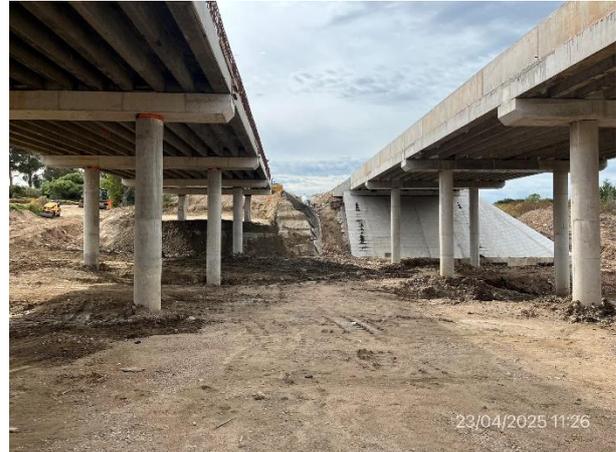
Foto 12.1-2, P01. Nivel inferior de puente de senda a (+). Buenas condiciones de orden y limpieza.

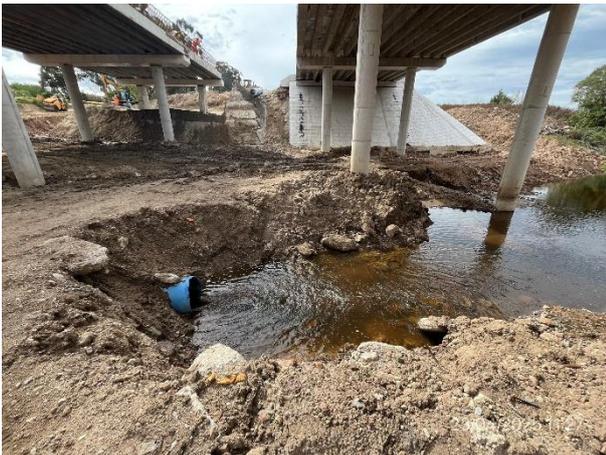
Foto 12.1-3, P01. Estructura terminada en puente sobre senda a (-). Entubado correcto del curso de agua

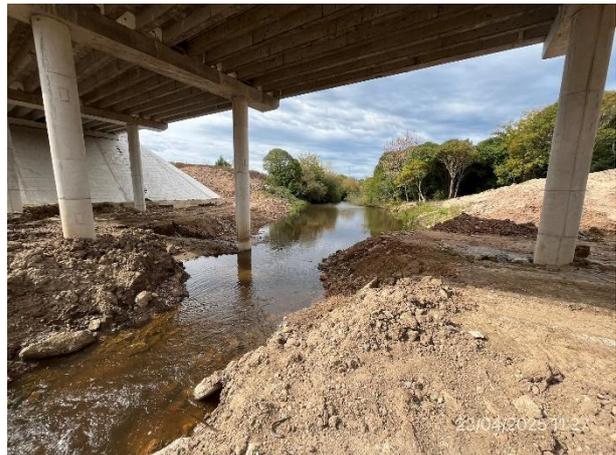
Foto 12.1-4, P01. Escurrimiento del A° Sauce en buenas condiciones, ataguía granular instalada.

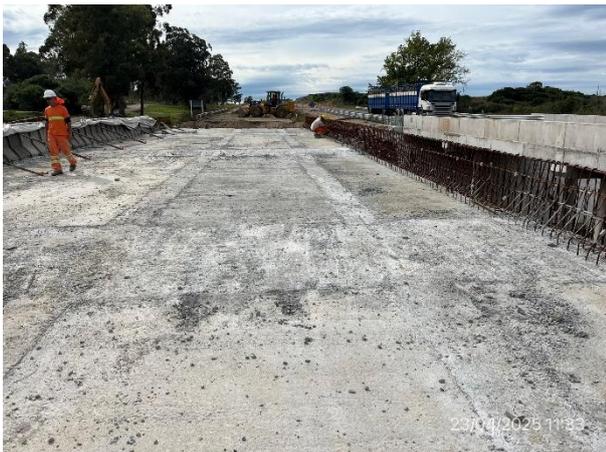
En la recorrida al puente sobre el A° Sauce, el puente de la senda a (+) se encontró terminado y abierto al tránsito. Las tareas en ejecución estaban centradas en el tablero de la senda a (-), donde se estaban ejecutando las vigas New Jersey. En ese punto se comprobó la falta de la infraestructura para el acopio de residuos a pie de obra – Foto 12.1-5. La empresa remitió con fecha 25/04/2025 la evidencia de haber restituido en ese sector la infraestructura para el acopio de residuos segregados por corriente de generación – Foto 12.3-3.

Foto 12.1-5, P01. Tareas de ensanche en tablero superior, senda a (+). Falta infraestructura para acopio de residuos.

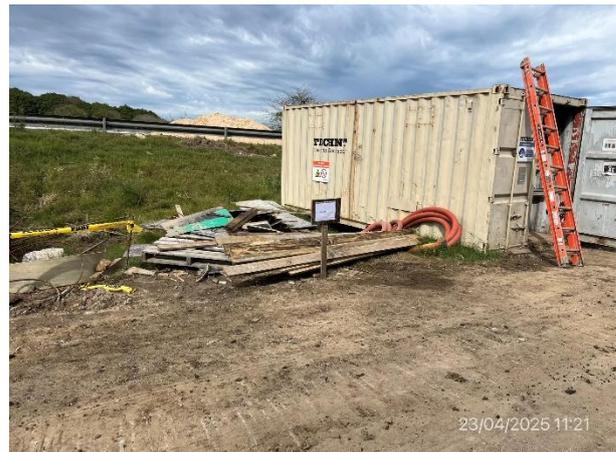
Foto 12.1-6, P01. Campamento provisorio. Buenas condiciones de orden y limpieza.

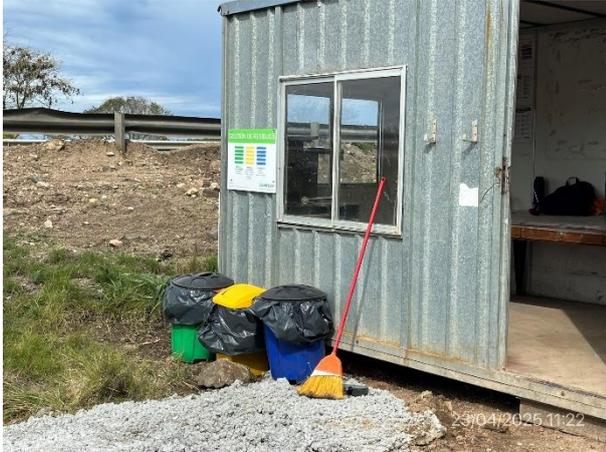
Foto 12.1-7, P01. Campamento provisorio, estación de acopio temporal de residuos segregados por corriente de generación.

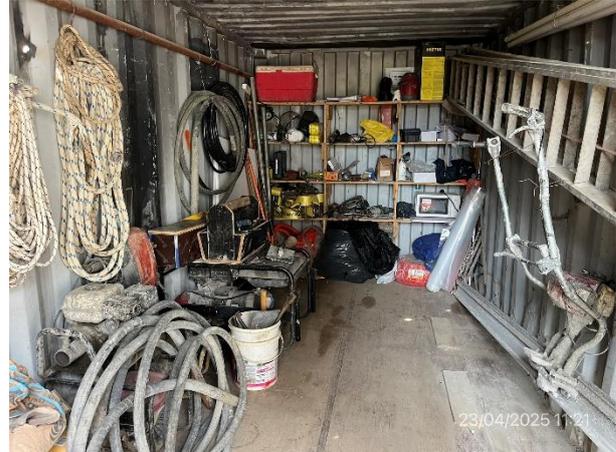
Foto 12.1-8, P01. Campamento provisorio, pañol. Buenas condiciones de orden y limpieza.

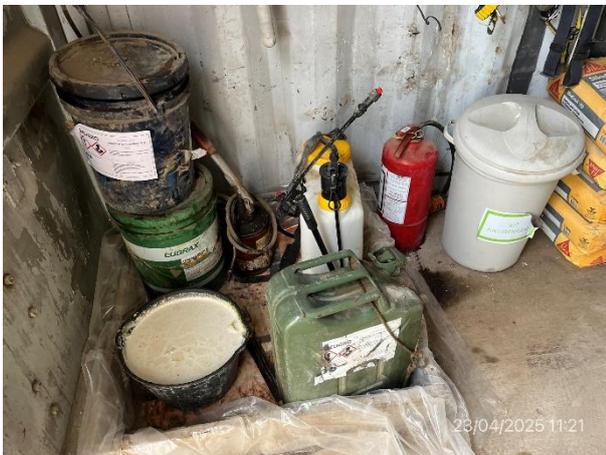
Foto 12.1-9, P01. Campamento provisorio, acopio de lubricantes en sector envallado y bajo techo.

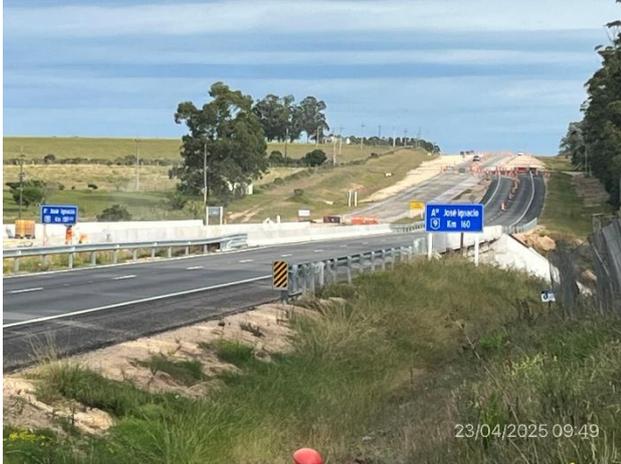
Foto 12.2-1, P02. Puente en obra sobre A° José Ignacio y campamento provisorio. Ruta 9 progresiva 159K600.

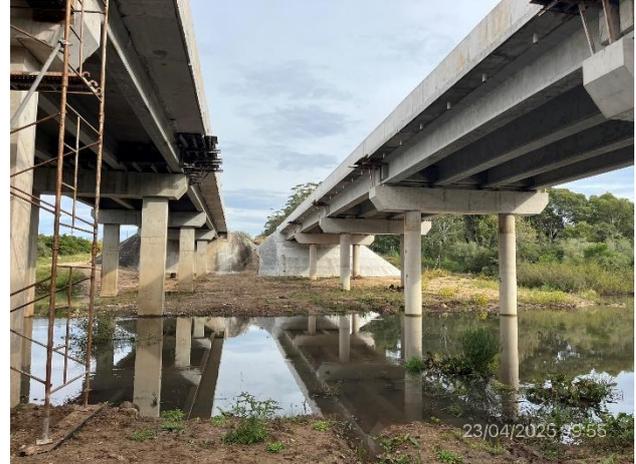
Foto 12.2-2, P02. Puente terminado en senda a (-), obra en ejecución en senda a (+).

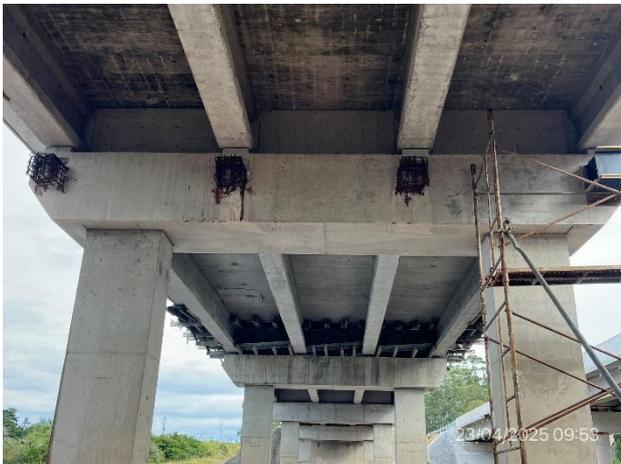
Foto 12.2-3, P02. Puente en senda a (+), ejecución de ménsulas cortas para recambio de neoprenos.

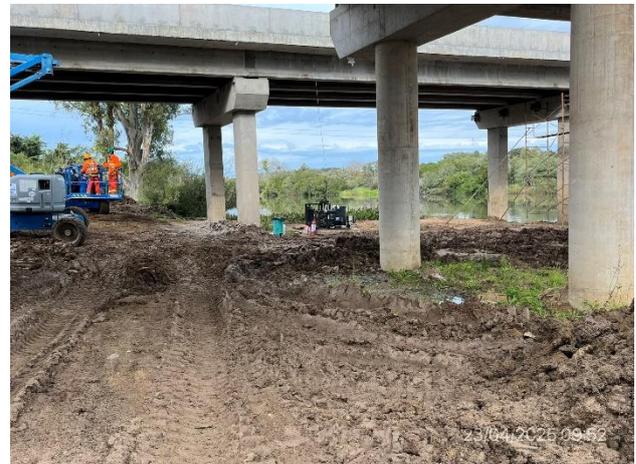
Foto 12.2-4, P02. Puente en senda a (+), tareas en condiciones adecuadas. Planicie de inundación limpia, están presentes las tarrinas para acopio de residuos.

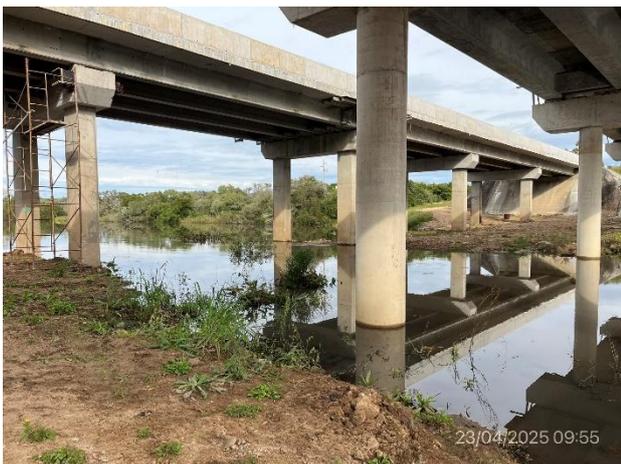
Foto 12.2-5, P02. Ataguía granular, el curso tiene buenas condiciones de escurrimiento.

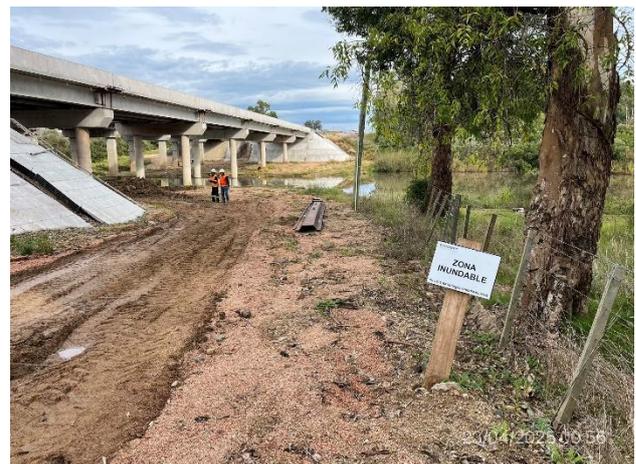
Ref.	Descripción	Requisito
03	No hay evidencia de que el campamento provisorio del nuevo puente sobre el A° José Ignacio – P02 – no esté en zona inundable, al no estar indicada la cota de máxima inundación.	Apartado 6.2 del MAV 2015.
Situación actual: cumplido		
Evidencia: Foto 12.2-6

Foto 12.2-6, P02. Demarcación de zona de máxima creciente.

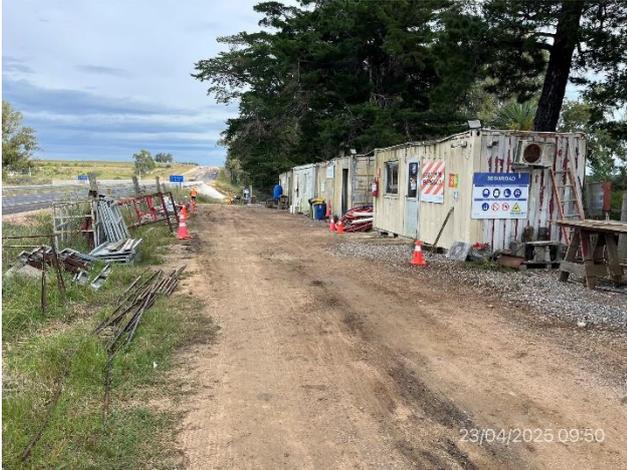
Foto 12.2-7, P02, Campamento provisorio. Explanada de maniobras en buenas condiciones de orden y limpieza.

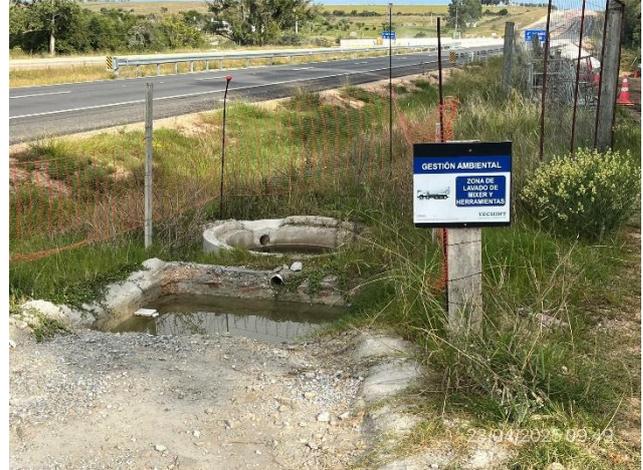
Foto 12.2-8, P02, Campamento provisorio. Pileta de decantación de aguas mezcladas con hormigón

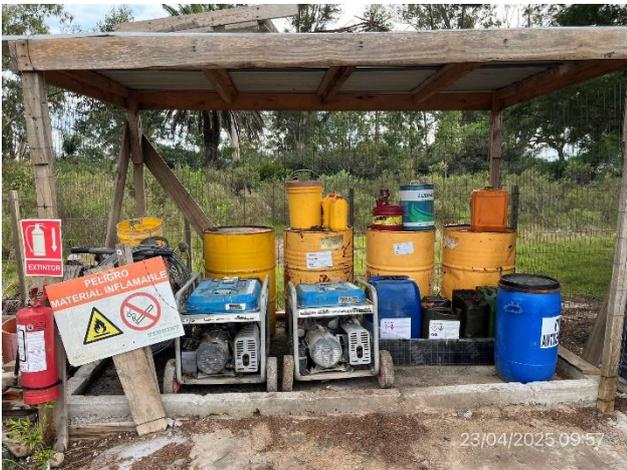
Foto 12.2-9, P02, Campamento provisorio. Sector vallado y techado para acopiar tarrinas de lubricantes y alojar generadores eléctricos

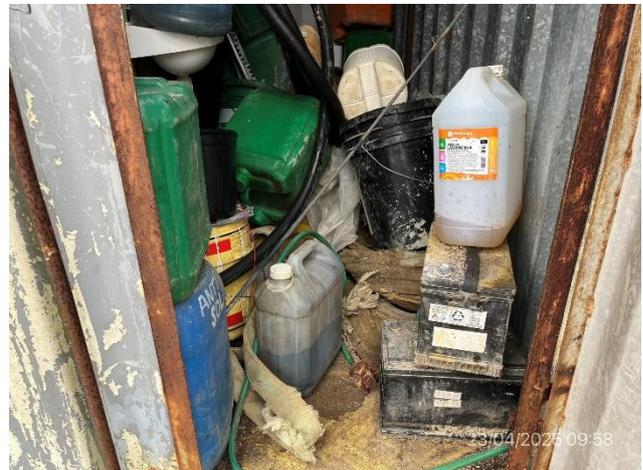
Respecto al campamento provisorio del A° José Ignacio – P02, al momento de la auditoría había un recinto cerrado, pero sin envallar donde se alojaban residuos contaminantes (baterías, restos de lubricantes, etc.) – Foto 12.2-10 – lo cual fue rápidamente corregido por la empresa – Foto 12.3-4 – enviando esos residuos a disposición final.

Foto 12.2-10, P02, Campamento provisorio. Depósito sin envallar alojando bidones de lubricantes

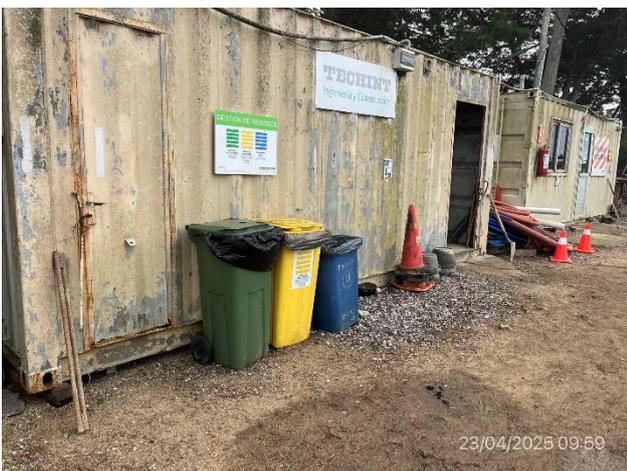
Foto 12.2-11, P02, Campamento provisorio. Estación para acopio temporal de residuos segregados.

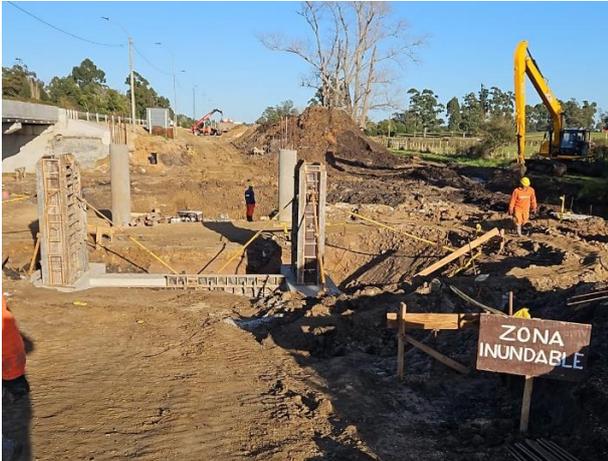
Ref.	Descripción	Requisito
02	No hay evidencia de que el campamento provisorio del nuevo puente sobre el Cda Las Pajas no esté en zona inundable, al no estar indicada la cota de máxima inundación.	Apartado 6.2 del MAV 2015.
Situación actual: cumplido		
Evidencia: Foto 12.3-1

Foto 12.3-1, C^{da} Las Pajas, se demarcó zona de máxima inundación. Ruta 9 progresiva 143K000

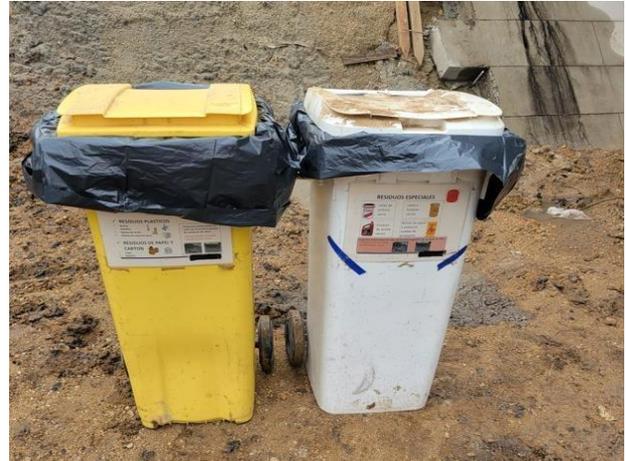
Ref.	Descripción	Requisito
05	En el frente de obra del nuevo puente sobre el Cda Las Pajas – P01 – la infraestructura para acopiar residuos es incompleta y no permite segregar contaminantes por separado.	Apartado 7.1.10 del PGA
Situación actual: cumplido		
Evidencia: Foto 12.3-2

Foto 12.3-2, C^{da} Las Pajas. Se completó la infraestructura para acopiar residuos. Ruta 9 progresiva 143K000

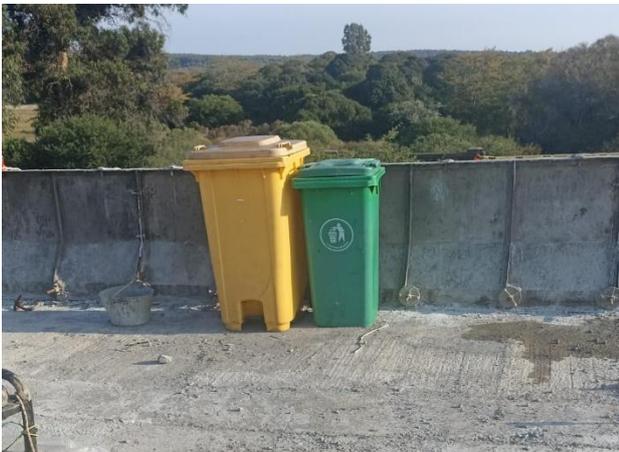
Foto 12.3-3, P01. A° Sauce, Ruta 9 progresiva 121K540. Se instaló en el tablero superior la infraestructura faltante para el acopio de residuos segregados por corriente.

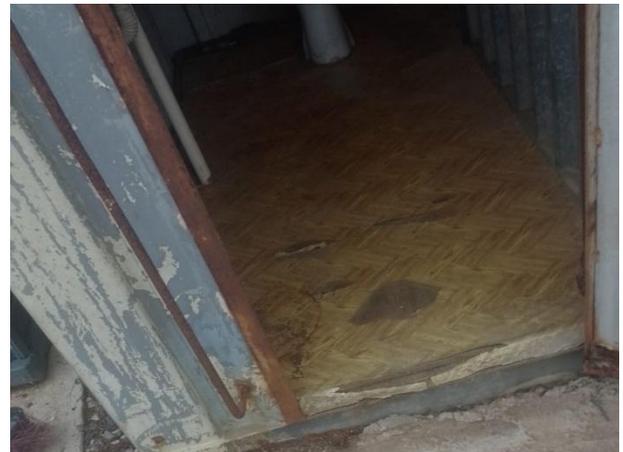
Foto 12.3-4, P02. A° José Ignacio, Ruta 9 progresiva 159K600. Se enviaron a disposición final los residuos contaminantes y se limpió el depósito.

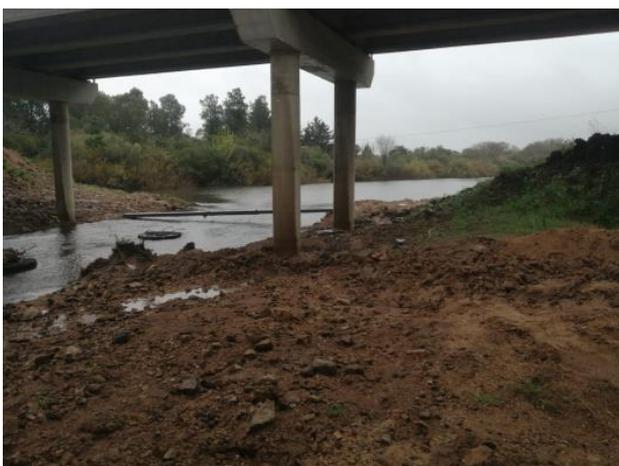
Ref.	Descripción	Requisito
04	En el frente de obras del A° José Ignacio – P02 – hay algunos ROCs en las proximidades del cauce que deben ser retirados.	Apartado 7.1.10 del PGA
Situación actual: cumplido		
Evidencia: Foto 12.3-5

Foto 12.3-5, P02. A° José Ignacio, se retiraron los ROCs de la planicie de inundación.
