INFORME DE AUDITORIA AMBIENTAL DE CIERRE

C/77 – Ampliación de Contrato 24/04/2024 y adenda 24/06/2024

“Adecuación del tramo suburbano y urbano del poblado Cebollatí (Ruta 15 Km 195 hasta nuevo acceso al Puente sobre Ruta 91). Ejecución de rotonda en la intersección de Ruta 15 y Ruta 19”

Fecha informe: 02/06/2025

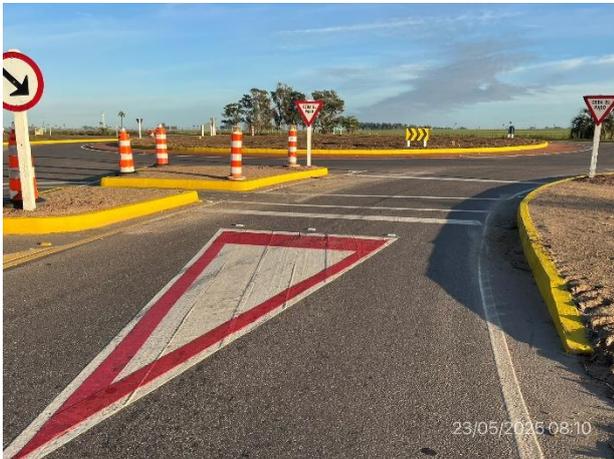
Foto 12.1-1, P01. Rotonda terminada, empalme de Ruta 15 con Ruta 19. Ruta 15 progresiva 163K800

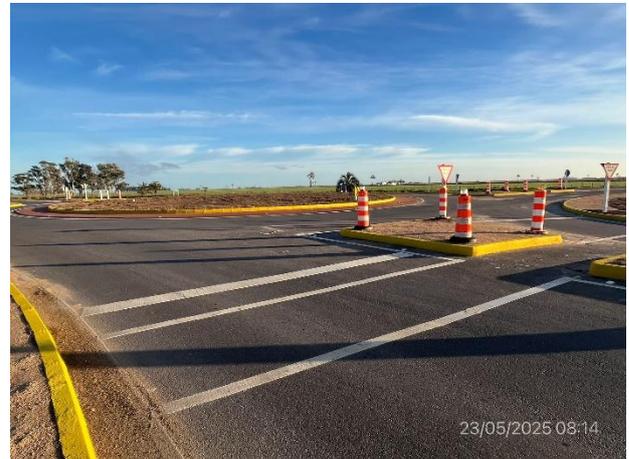
Foto 12.1-2. P01. Obra terminada, carpeta de rodadura en mezcla asfáltica ejecutada.

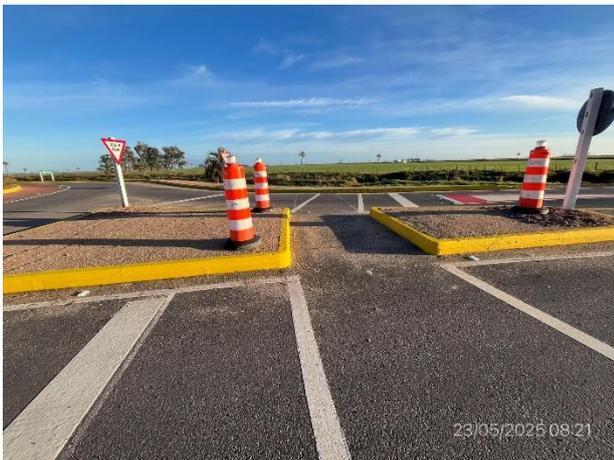
Foto 12.1-3. P01. Obra terminada, con señalización vertical y horizontal ejecutadas.

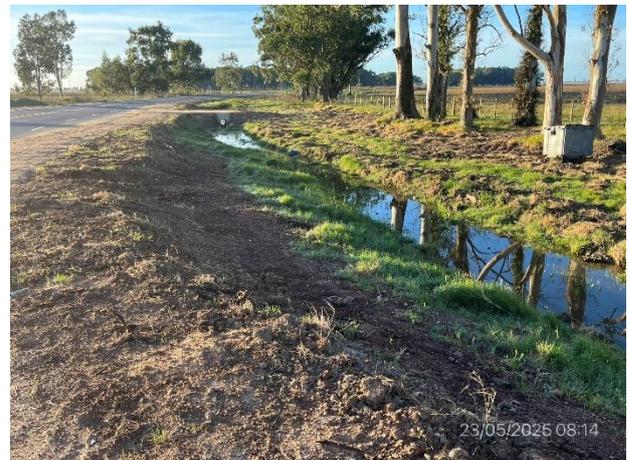
En las obras ejecutadas tanto en la rotonda entre Ruta 15 y Ruta 19 como en el tramo urbano en Pueblo Cebollatí, se comprobó que todos los trabajos están terminados y abiertos al tránsito, con las obras de señalización también terminadas. Las condiciones de recuperación de la faja pública en la nueva rotonda son correctas, con taludes y cunetas drenando adecuadamente y con tapiz vegetal en crecimiento incipiente.

Foto 12.1-4, P01. Drenajes adecuados, taludes con pendientes suaves y tapiz vegetal en crecimiento.

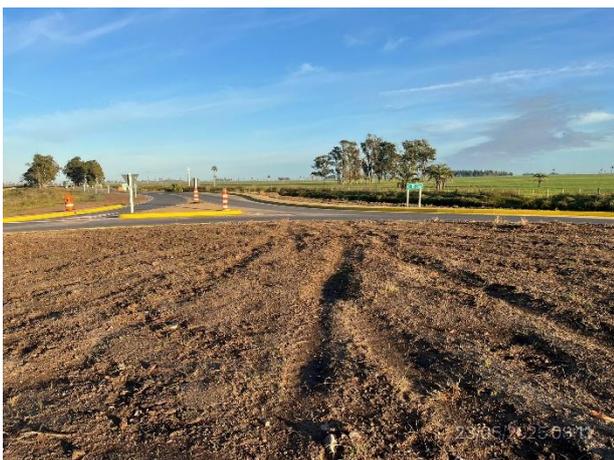
Durante la auditoría ambiental, se recorrió la zona de este obrador desmantelado, y se comprobó que en ese sector de faja pública afectado por el obrador las tareas detalladas en el PRA se ejecutaron. La zona se encontró libre de ROCs (residuos de obra civil) u otro tipo de residuos, con un tapiz vegetal en crecimiento.

Foto 12.1-5, P01. Obrador abandonado. Todas las instalaciones fueron removidas

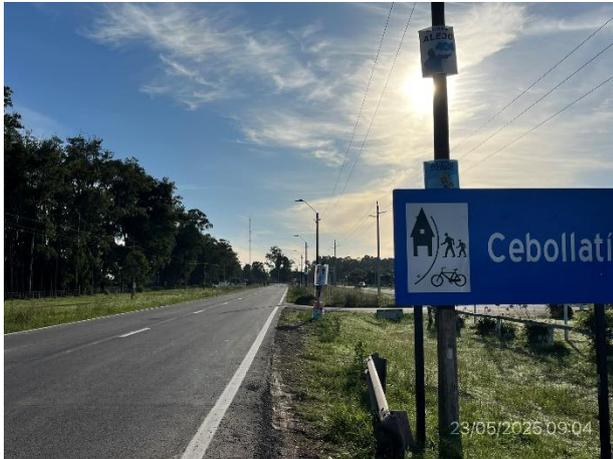
Foto 12.2-1, P02. Inicio de tramo de obras en Pblo. Cebollatí. Ruta 15 progresiva 194K700.

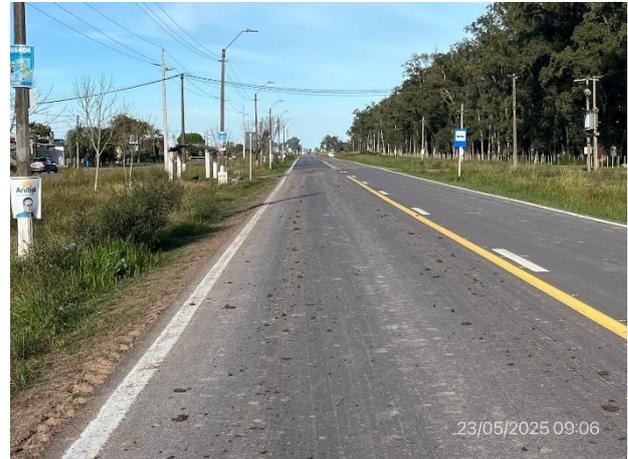
Foto 12.2-2. Ruta 15, tramo restaurado en planta urbana de Pblo. Cebollatí

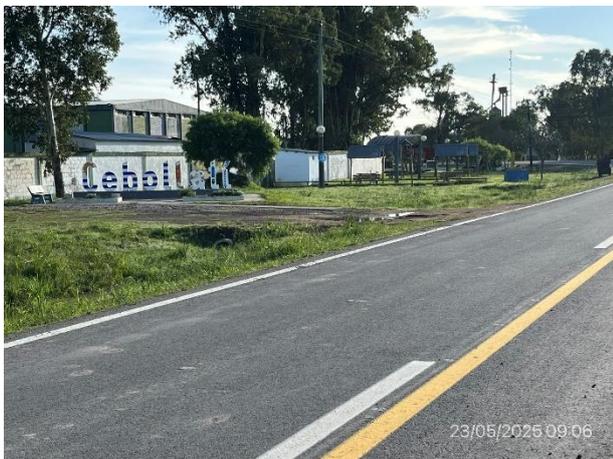
Foto 12.2-3. Ruta 15, obras de señalización terminadas.

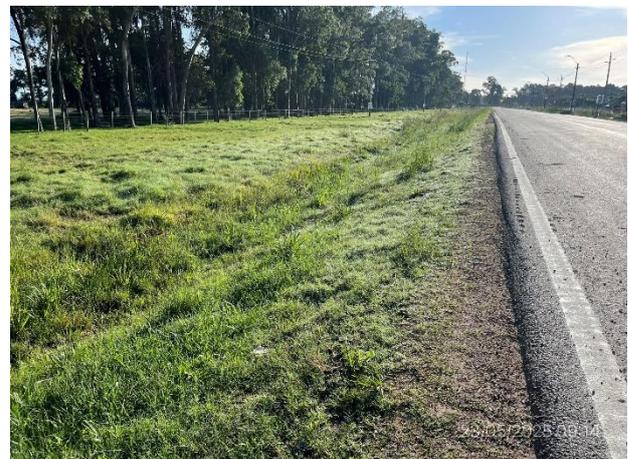
Foto 12.2-4, P02. Ruta 15, faja pública en buenas condiciones de empastado vegetal.

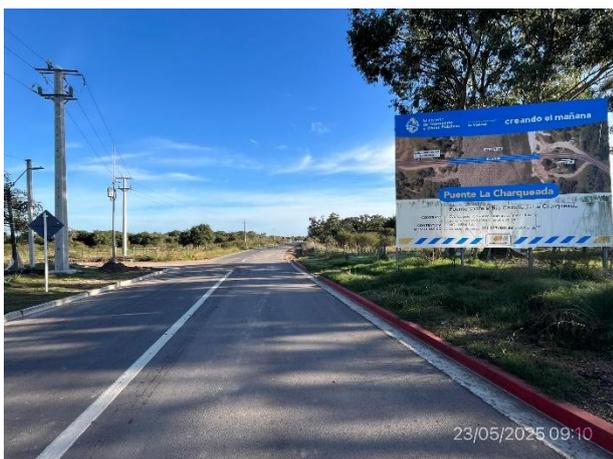
Foto 12.2-5, P03. Fin de tramo de obras en Pblo. Cebollatí, accesos a puente de La Charqueada sobre Río Cebollatí.
