INFORME DE AUDITORIA AMBIENTAL

C/137 – Ampliación de Contrato
14/10/2024.

*Construcción del bypass Oeste a la ciudad
de Trinidad, y reubicación del CAIF “Club
de niños Crayola”.*

Fecha informe: 30/05/2025

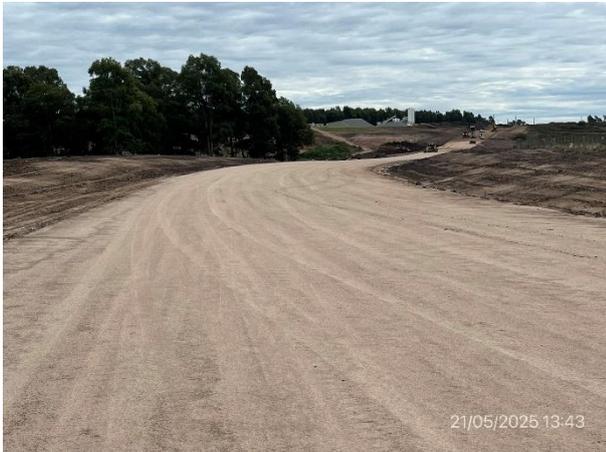
Foto 12.1- 1, Bypass de Ruta 3 en obra. Apertura de caja y base granular ejecutadas.

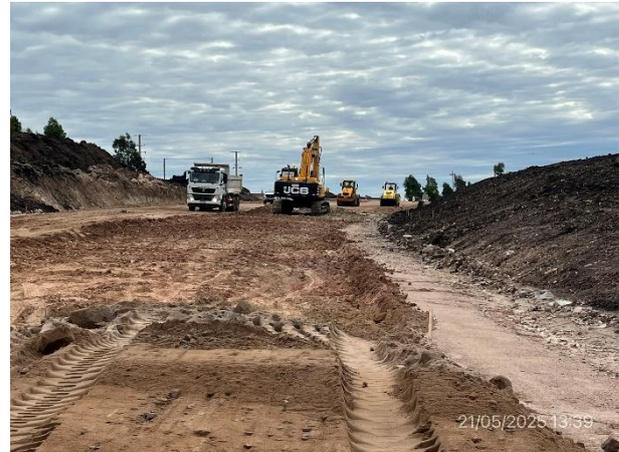
En el tramo de obras, se encontró el frente de obras activo en P05, sobre el bypass Oeste de Ruta 3 en las proximidades del obrador. En ese punto, se estaban realizando tareas de movimiento de suelos: conformación y compactación de la base granular.

Foto 12.1-2, P05. Frente de obra, conformación de subrasante en ejecución.

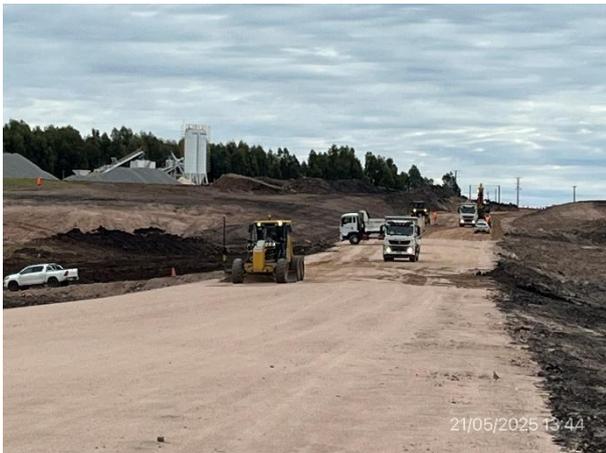
Foto 12.1-3, P05. Frente de obra, perfilado de base granular en ejecución.

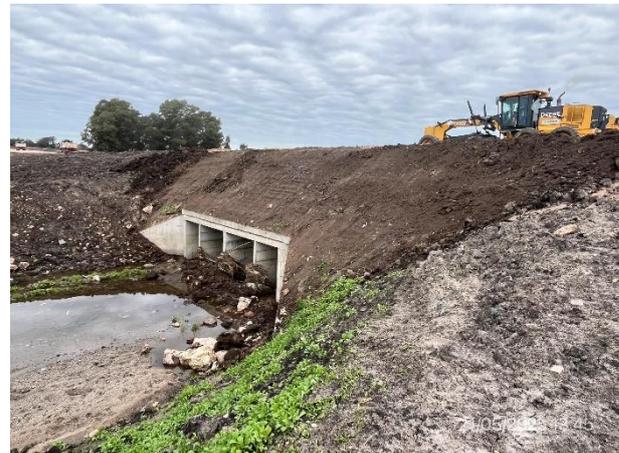
Foto 12.1-4, Bypass de Ruta 3 en obra. Alcantarilla ejecutada.

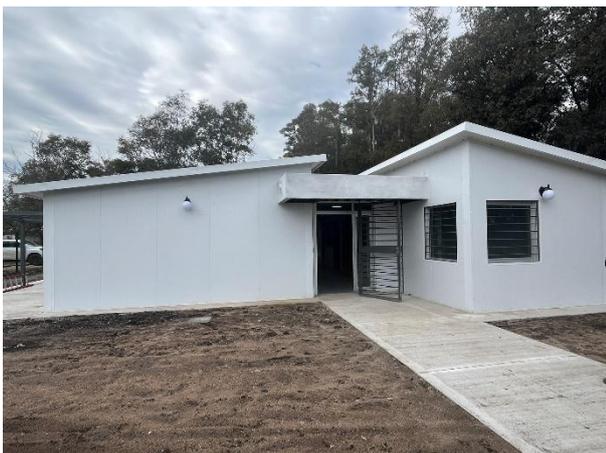
En el CAIF “Club de Niños La Crayola” – P04, se comprobó un estado de avance importante de la obra del nuevo local. Esta obra fue subcontratada a la firma DL Construcciones SAS, quien adhirió al PGA de la obra por contrato privado entre las partes del 03/12/2024.

Foto 12.1-5, P04. Nuevo CAIF "La Crayola". Padrones urbanos N° 9080 y 9081 de Trinidad, Flores.

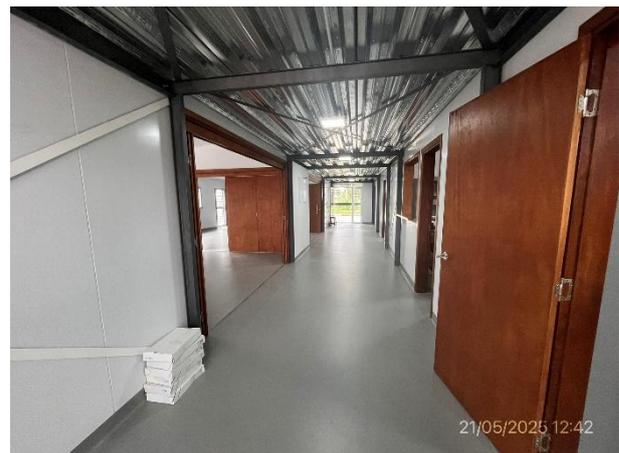
El nuevo local cuenta con los espacios interiores terminados, y con servicios de energía eléctrica y abastecimiento de agua potable conectados. De igual modo, los espacios exteriores, veredas, juegos de niños y paisajismo cuentan con buen grado de avance. Restan por ser ejecutadas la conexión a saneamiento y algunas obras exteriores en los accesos al predio.

Foto 12.1-6, P04. Obras interiores terminadas con servicios conectados: agua potable y energía eléctrica.

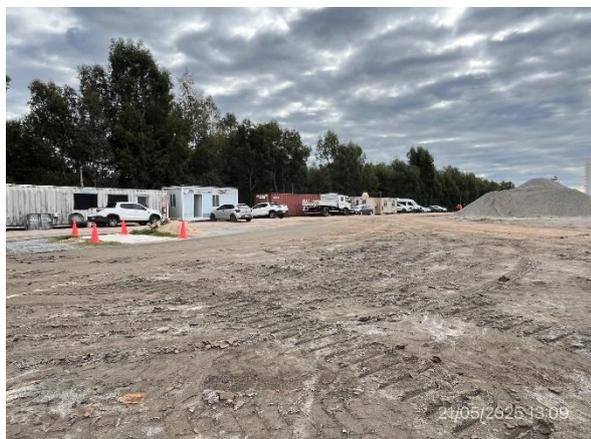
Foto 12.2- 1, P03. Obrador y planta de hormigón. Padrón rural N° 4658, 1ª SC de Flores.

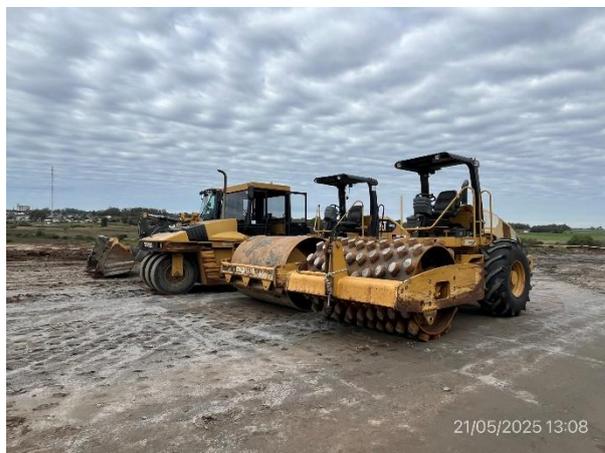
Foto 12.2-2, P03. Obrador, explanada de maniobras y estacionamiento de maquinaria.

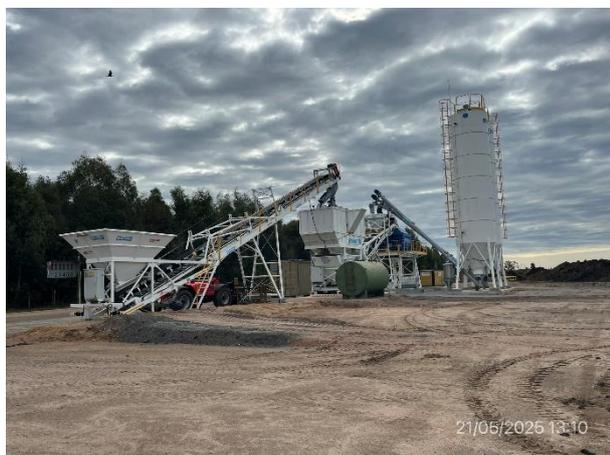
Asimismo, está en proceso de instalación la planta de hormigón, dotada de una pileta para el lavado de camiones méixer. Esta planta entrará en funcionamiento en los próximos meses.

Foto 12.2- 3, P03. Obrador, planta de hormigón, pendiente de puesta en marcha.

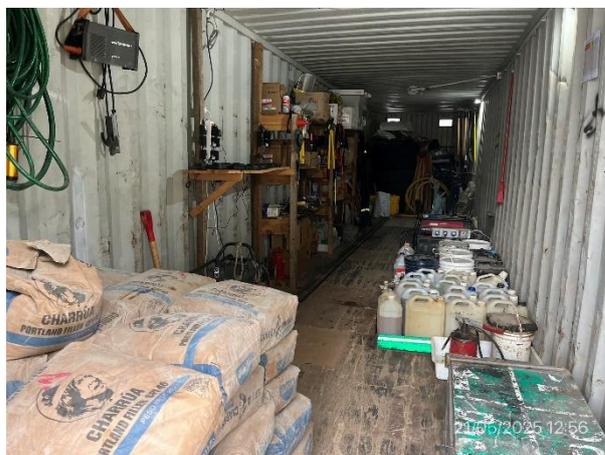
Foto 12.2-4, P03. Obrador, recinto cerrado y envuelto para acopio de lubricantes y productos peligrosos.

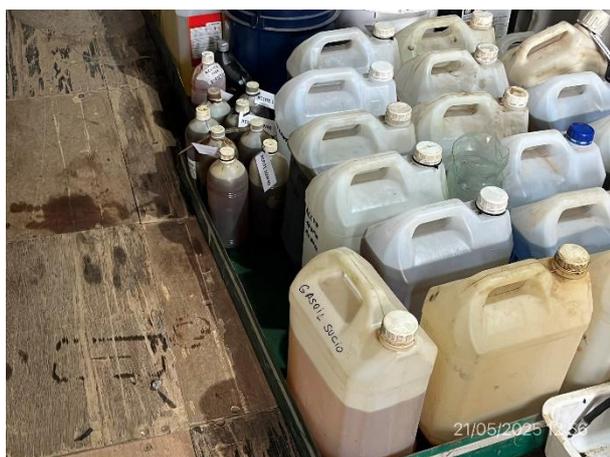
Foto 12.2-5, P03. Obrador, bidones y botellas correctamente rotulados conteniendo hidrocarburos.

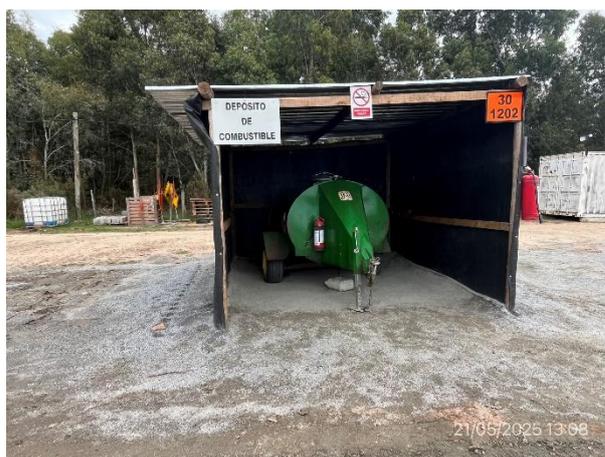
Foto 12.2-6, P03. Obrador, recinto envuelto y techado alojando tanque móvil de combustible.

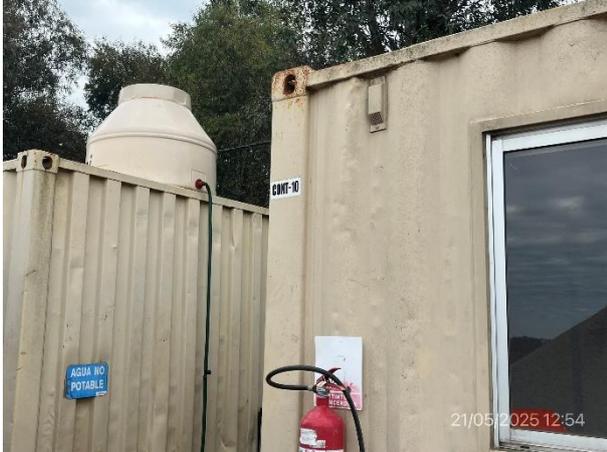
Foto 12.2-7, P03. Obrador, tanque de agua no potable suministrada por Lanás Trinidad SA.

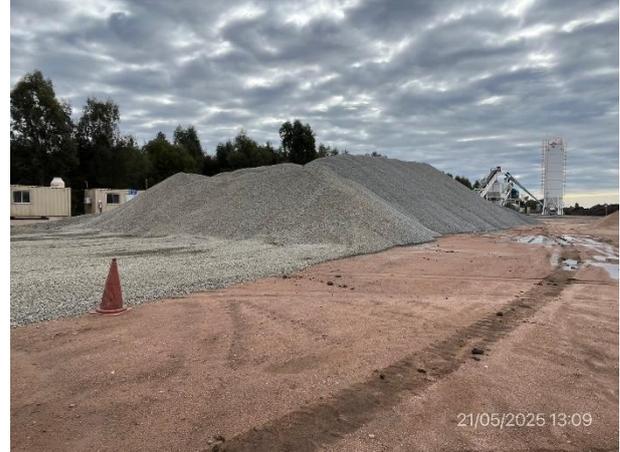
Foto 12.2-8, P03. Obrador, zona de acopio de áridos provenientes de canteras comerciales.

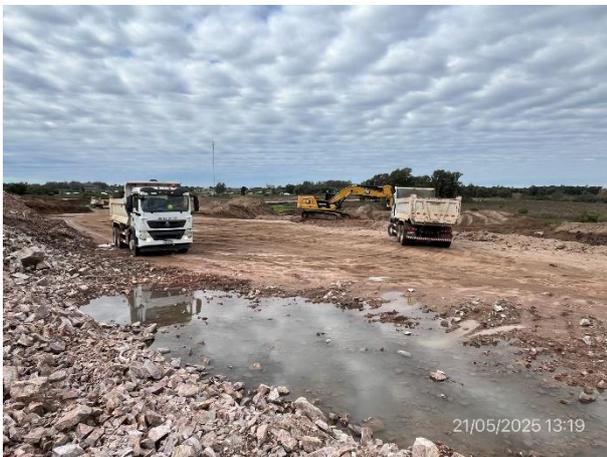
Foto 12.2-9, P03. Cantera de Obra Pública, Padrón rural N° 4658, 1° SC de Flores.

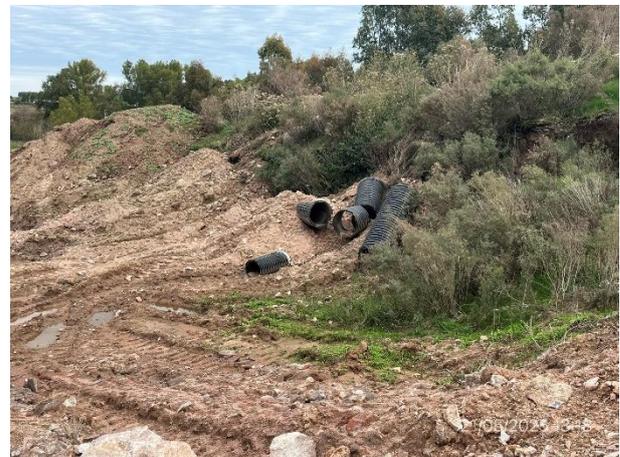
Ref.	Descripción	Requisito
02	En la cantera de obra pública hay residuos pendientes de ser retirados y enviados a disposición final	Apartado 4 del PGA
Evidencia: Foto 12.2- 10		Código del hallazgo: RS- 4

Foto 12.2-10, P03. Cantera, hay residuos dispersos.

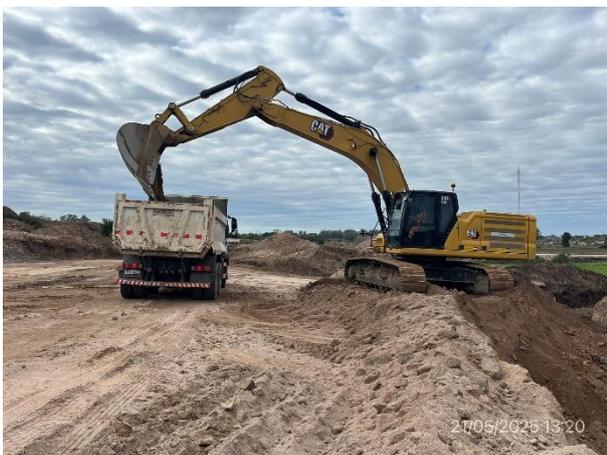
Respecto de la explotación de la cantera de Obra Pública, al momento de la auditoría ambiental había residuos de tuberías dispersos en ese frente de trabajo. Se retoma este comentario en el apartado 7.3. Asimismo, el frente de trabajos de esa cantera no contaba con baños para el personal ni con la infraestructura prevista en el PGA del contrato para el acopio temporal de residuos segregado por corriente de generación. Con posterioridad a la auditoría, la empresa Serviam remitió evidencia – Foto 12.2-12 – de haber incorporado baños e infraestructura para residuos en el frente de explotación de la cantera.

Foto 12.2-11, P03. Cantera, no hay infraestructura para el acopio temporal de residuos ni baños para el personal asignado a ese frente.

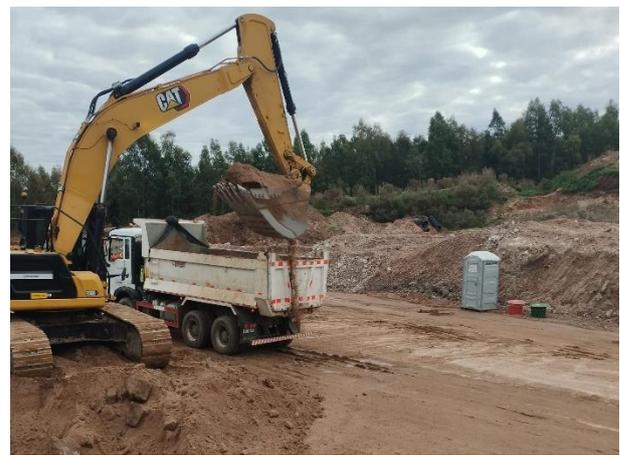
Foto 12.2-12, P03. Cantera, se incorporaron tarrinas para residuos y un baño químico. Fotografía proporcionada por SERVIAM SA el 21/05/2025 luego de la auditoría.
