# INFORME DE AUDITORIA AMBIENTAL DE CIERRE

C/88 – Ampliación de Contrato 26/03/2025

*“Rehabilitación del bypass de Young Ruta 25,  
entre la Ruta 25 y la Ruta 3”*

27/06/2025

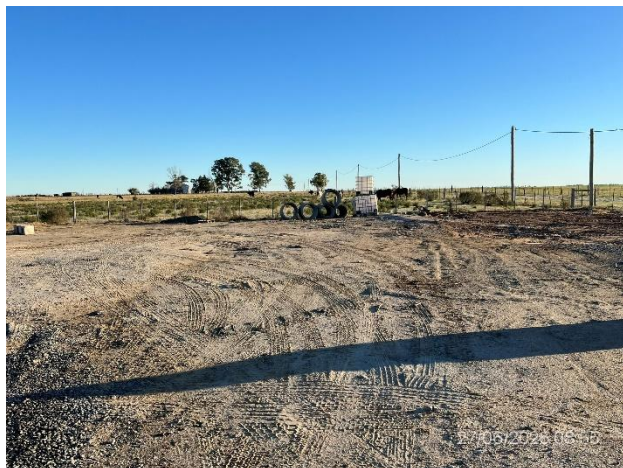
Al momento de la auditoría, ese obrador se encontró parcialmente desmontado, pero aún permanecen activos de la empresa sin remover: contenedores de oficinas, sectores de la planta de hormigón, etc. Consultada la empresa sobre este punto, se informó que aún no hay fecha cierta para el total desmantelado de las infraestructuras, lo cual impide culminar la recuperación ambiental del predio. Se retoma este comentario en el apartado 7.3.

Foto 12.1-1, P03. Obrador y planta de hormigón en proceso de abandono. Ruta 25 progresiva 12K500 a (-).

Se sugiere que la empresa defina lo antes posible la desmovilización total de su obrador.

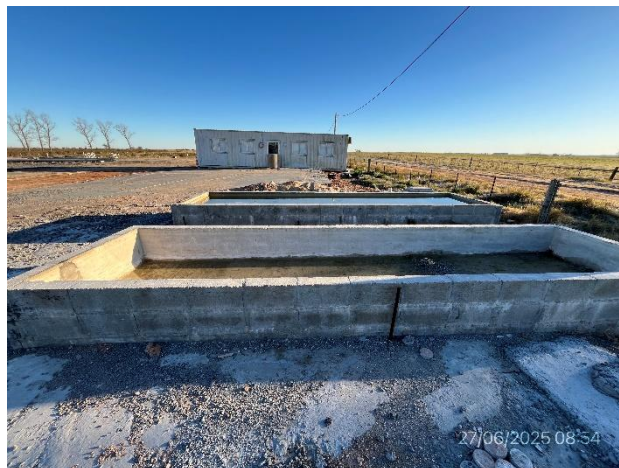
Foto 12.1-2, P03. Piletas de hormigón, quedan como mejora a beneficio del propietario

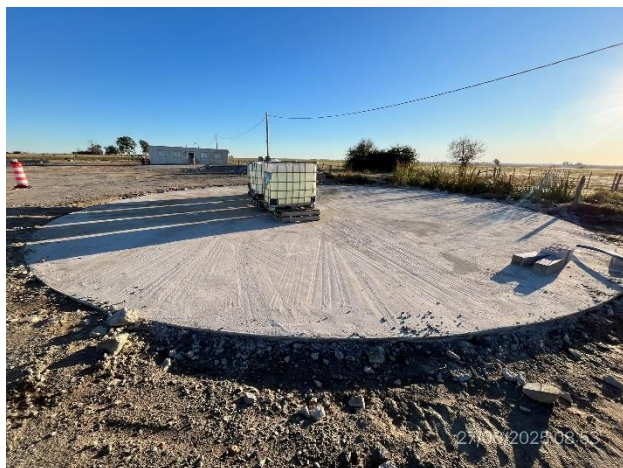
Foto 12.1-3, P03. Cimentación de tanque australiano, queda como mejora a beneficio del propietario

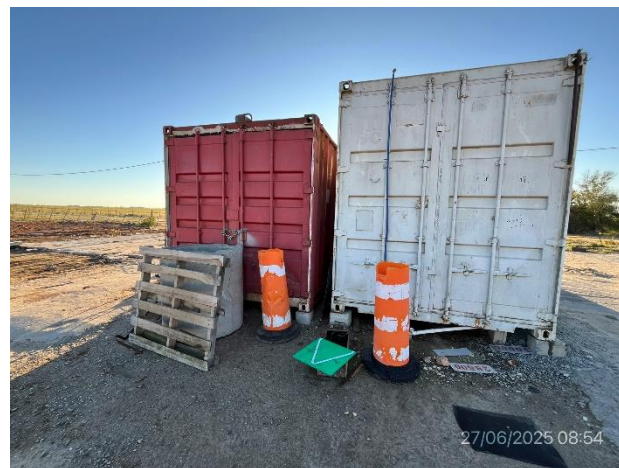
| Ref. | Descripción | Requisito |
|---|---|---|
| 02 | En el predio donde se ubicaron el obrador y la planta de hormigón de José Cujó SA – P04, Ruta 25 progresiva 12K500 a (-), aún quedan sin retirar algunas infraestructuras de porte, que impiden ejecutar la recuperación ambiental del predio. | Apartado 4 del PRA. |

Foto 12.1-4, P03. Contenedores de la empresa, pendientes de ser retirados.

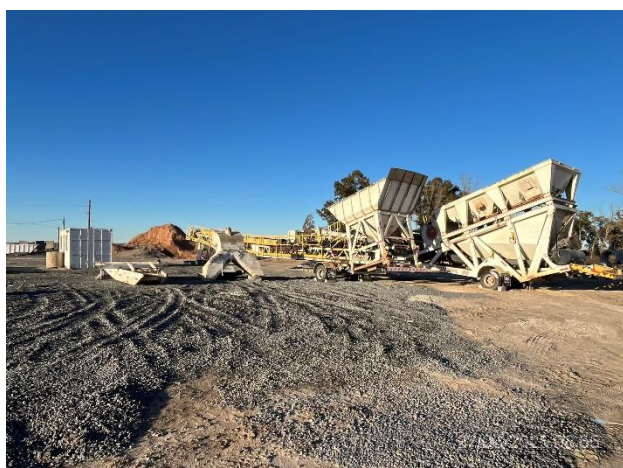
Foto 12.1-5, P03. Componentes de planta de hormigón pendientes de ser retirados

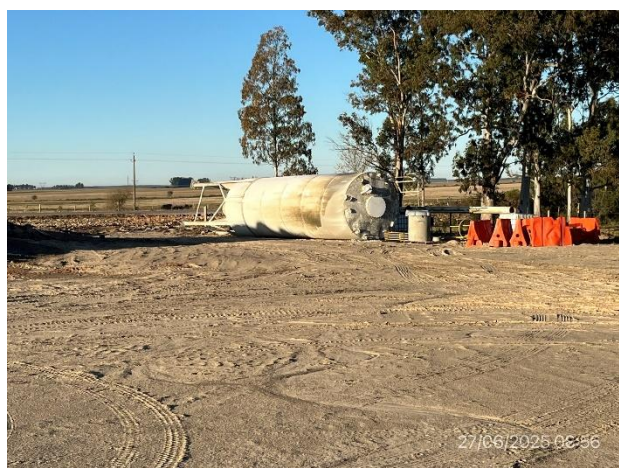
Foto 12.1-6, P03. Componentes de planta de hormigón pendientes de ser retirados

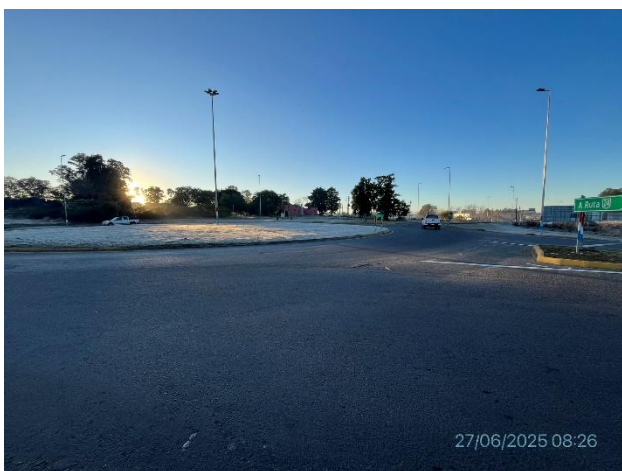
Foto 12.2-1, P01. Inicio de tramo en bypass de Ruta 25. Empalme con Ruta 3 progresiva 308K200.

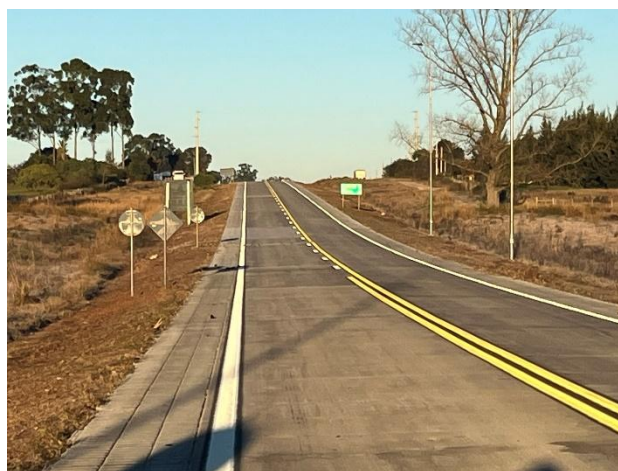
Foto 12.2-2. Bypass a Young de Ruta 25. Obra terminada y abierta al tránsito, nueva calzada en hormigón.

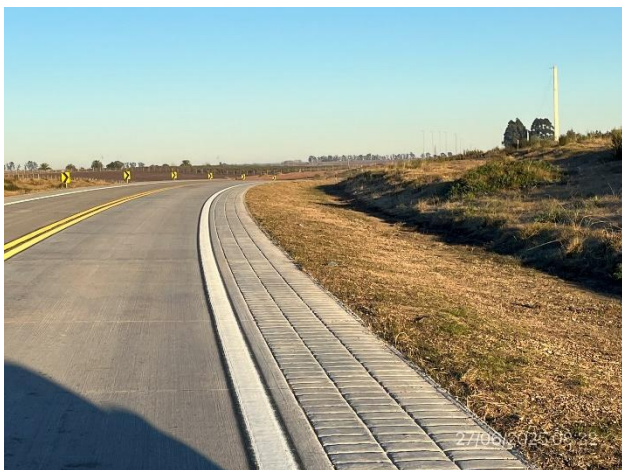
Foto 12.2-3, Ruta 25, Faja pública con cobertura vegetal en crecimiento

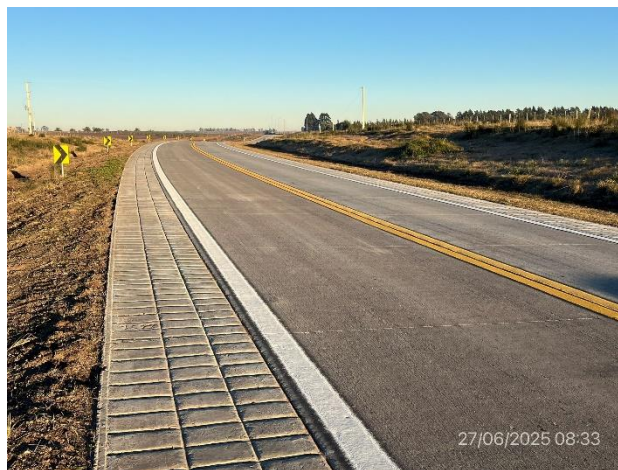
Foto 12.2-4, Ruta 25. Obras en banquina estampada y señalización vertical terminadas.

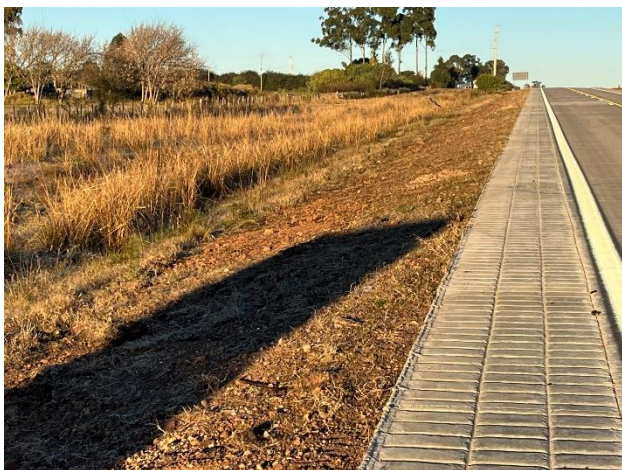
Foto 12.2-5. Bypass a Young de Ruta 25. Cunetas con pendientes suaves y tapiz vegetal en crecimiento.

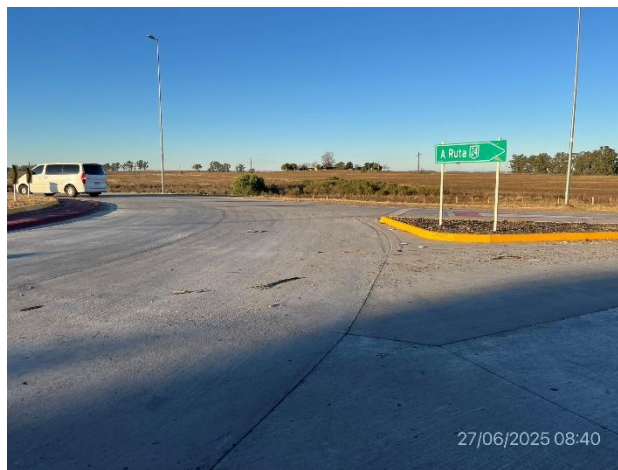
Foto 12.2-6, P02. Fin de tramo en bypass de Ruta 25. Empalme con Ruta 25 progresiva 25K150.
