# INFORME DE AUDITORIA AMBIENTAL DE CIERRE

*“Construcción de un puente sobre A° Toledo,  
Ruta 33 progresiva 21K200”.*

José Cujó SA

18/06/2025

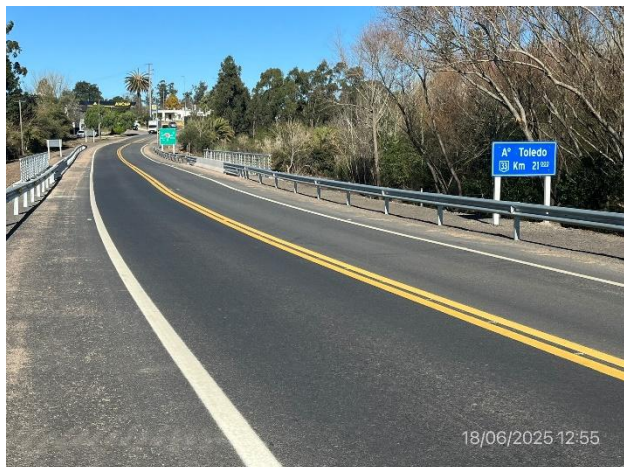
Foto 12.1-1, P01, Nuevo puente sobre A° Toledo. Ruta 33 progresiva 21K200.

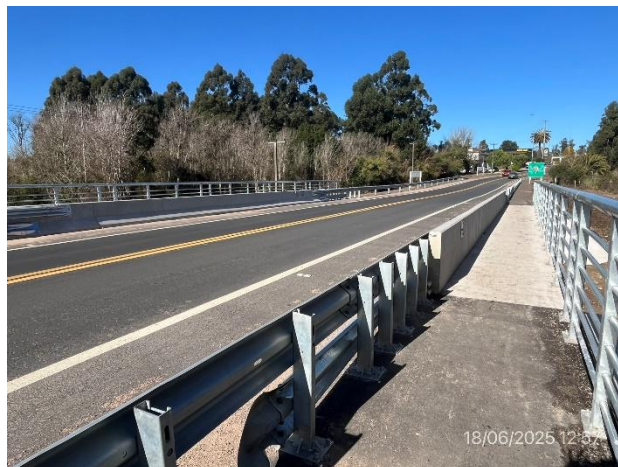
En la recorrida al puente en obra sobre el A° Toledo y sus accesos Norte y Sur se comprobó que las obras están terminadas, tanto en el puente como en sus accesos. Las obras de señalización horizontal y vertical, y las defensas metálicas están terminadas, y fueron subcontratadas a la firma Bordonix SA, quien adhirió al PGA del contrato según consta en nota anexa al IAF.

Foto 12.1-2, P01. Obra ejecutada, nueva carpeta de rodadura en mezcla asfáltica y señalización concluida.

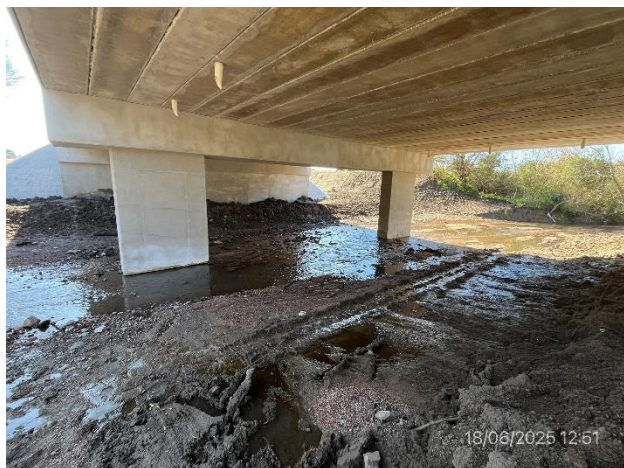
En la planicie de inundación se comprobó que no quedan ROCs u otros residuos imputables a la obra. La ataguía granular fue completamente removida, y el A° Toledo escurre en condiciones normales.

Foto 12.1-3, P01. Ataguía granular desmantelada y estructuras terminadas. Explanada de inundación limpia.

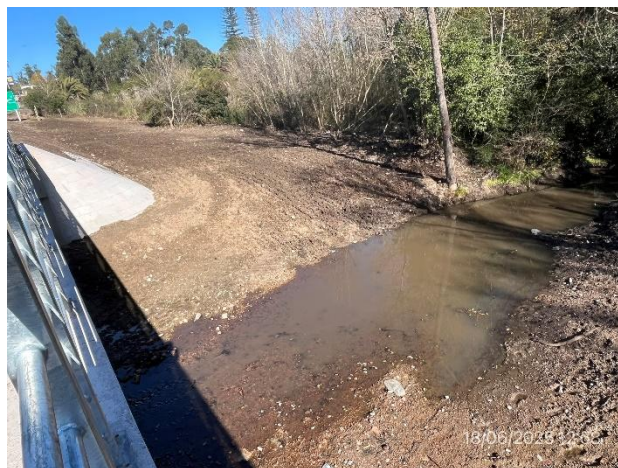
Foto 12.1-4, P01. Curso del A° Toledo en condiciones normales de escurrimiento.

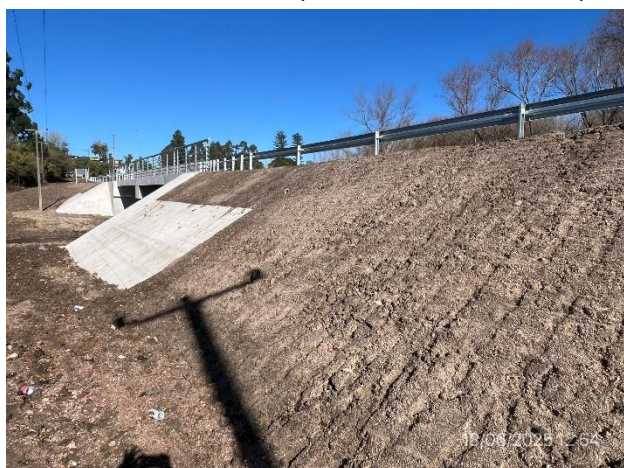
Respecto de los taludes de acceso al puente, los terraplenes no tienen aún la cobertura vegetal. Asimismo, en la senda a (-) del acceso Sur al puente, hay una plataforma compactada que podría ser considerada una mejora a mantener, si DNV – MTOP concede autorización para ello. Se retoman estos comentarios en el apartado 7.3.

| Ref. | Descripción | Requisito |
|---|---|---|
| 03 | En la senda a (+) de la Ruta 33 sobre el acceso Norte al puente sobre el A° Toledo el terraplén de acceso carece de empastado vegetal, lo cual expone ese punto a erosiones por escorrentía pluvial. | Apartado 4 del PRA |

Foto 12.1-5, P01. Terraplén norte de la senda a (+), no hay cobertura vegetal.

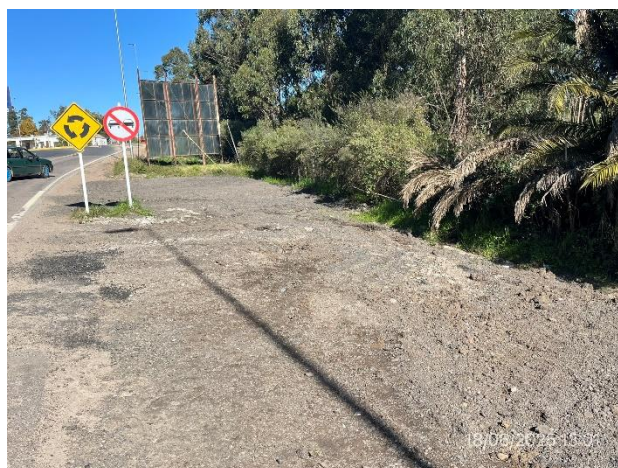
| Ref. | Descripción | Requisito |
|---|---|---|
| 02 | En la senda a (-) de la Ruta 33 sobre el acceso Sur al puente sobre el A° Toledo quedó una plataforma compactada que podría ser considerada una mejora como zona de estacionamiento. Sin embargo, falta evidencia de que DNV – MTOP acepte las condiciones de restitución de esa zona de la faja pública. | Apartado 4 del PRA |

Foto 12.1-6, P01. Faja pública de senda a (-), explanada compactada como eventual mejora a beneficio de DNV.

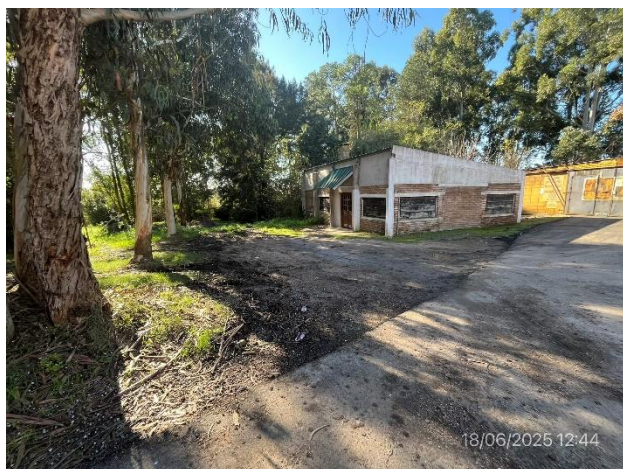
Foto 12.2-1, P02. Obrador de José Cujó SA abandonado. Padrón Rural N°92595 de la SC. Rural Montevideo.

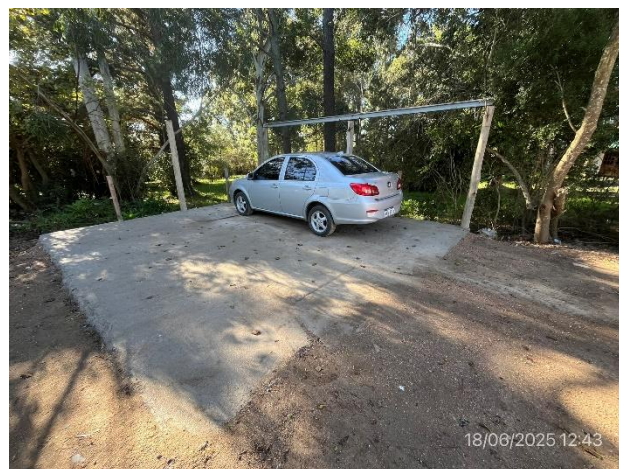
Foto 12.2-2. P02. Obrador. Quedan como mejoras a beneficio del propietario una plataforma de hormigón y un pavimento granular.

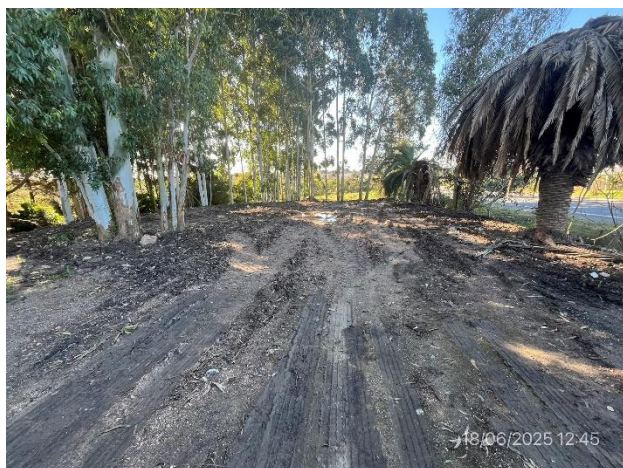
Foto 12.2-3. P02. Depósito de relleno para nivelación con autorización de DNV – MTOP.
