# INFORME DE AUDITORIA AMBIENTAL

<b><u>Obra</u></b>	M/55 – Ampliación de Contrato 21/04/2021.  “Obras de refuerzo estructural en rutas 10, 93, 99 y 104”.
<b><u>Empresa constructora:</u></b>	Serviam SA.
<b><u>Fecha auditoria:</u></b>	10/06/2025
<b><u>Fecha informe:</u></b>	20/06/2025
<b><u>Tipo de auditoría</u></b>	Seguimiento

**Obras de refuerzo estructural en rutas 10, 93, 99 y 104.**

Fecha Informe: 20-06-2025

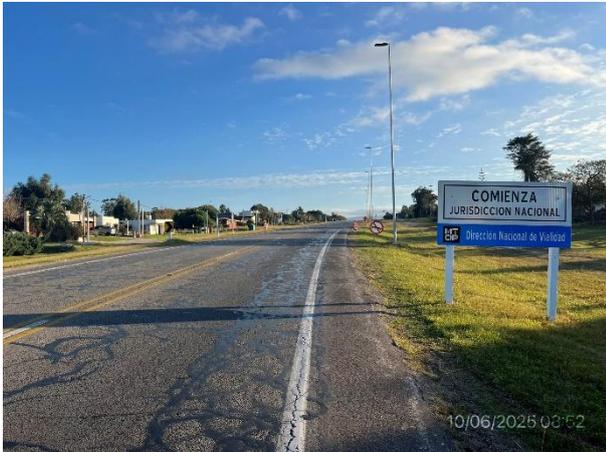
Foto 12.1-1, P02. Fin del tramo. Ruta 10 progresiva 95K800. Acceso a Piriápolis.

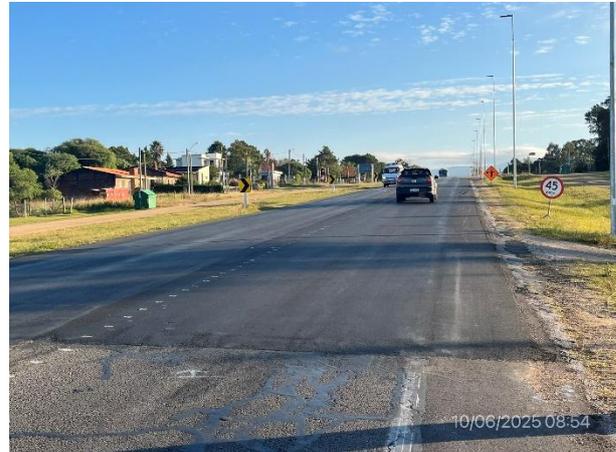
Foto 12.1-2, Ruta 10. Tramo con bacheo y recapado ejecutados, pendiente de obras de señalización

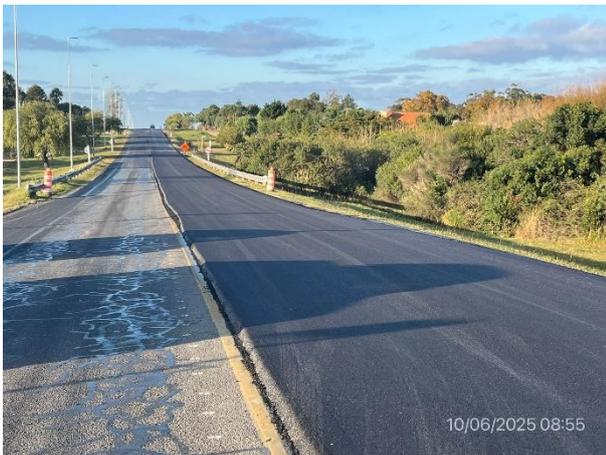
Desde el punto de vista del usuario de la red vial, la obra en ejecución interfiere con el tránsito al condicionar el mismo a circular en media calzada. De tal modo, se considera un acierto el período del año elegido para hacer la obra, lejos del período estival.

Foto 12.1-3, Ruta 10. Tramo con recapado ejecutado en media calzada.

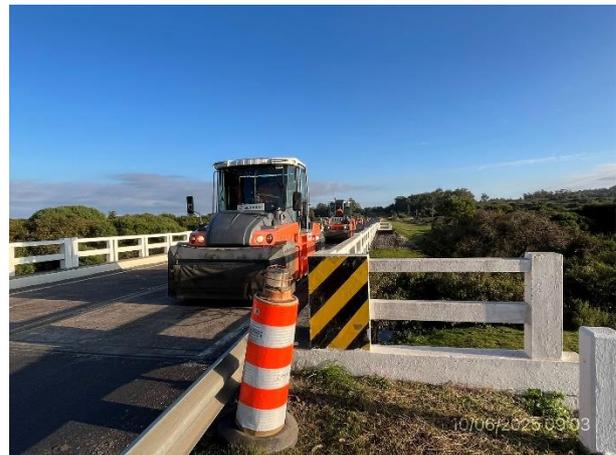
En el tramo de obras, se encontró el frente de obras activo en P04 en la progresiva 91K000 de Ruta 10. En ese punto, las tareas se estaban realizando de forma correcta, con buenas condiciones de orden y limpieza.

Foto 12.1-4, P04. Frente de obras, Ruta 10 progresiva 91K000.

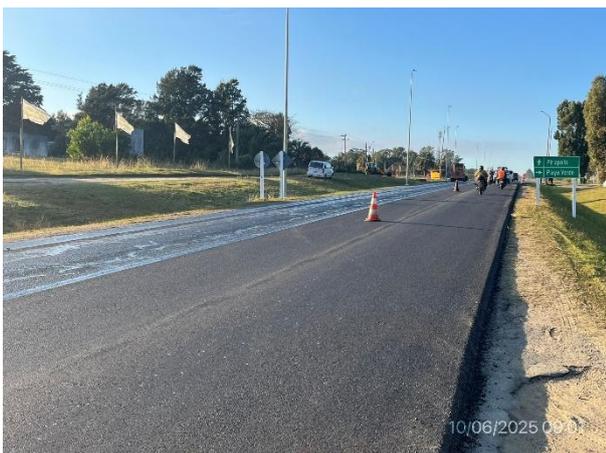
Foto 12.1-5, P04. Frente de obras, tránsito en media calzada con señalización provisoria.

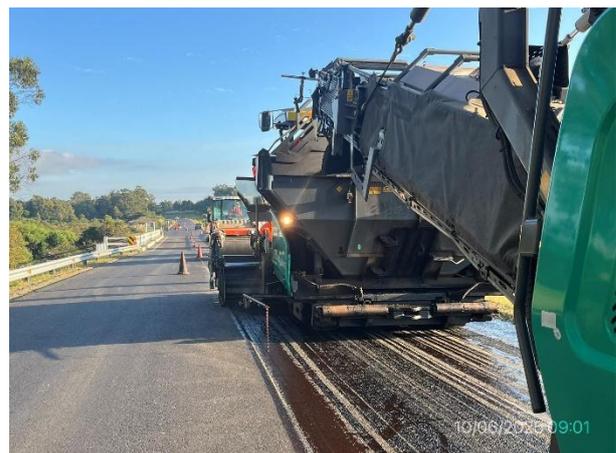
Foto 12.1-6, P04. Frente de obras, tendido de riego de liga en ejecución.

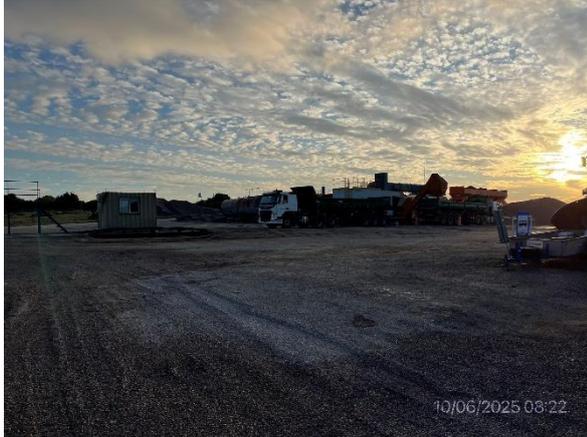
La empresa Serviam SA ejecuta la obra desde un predio ubicado en el padrón rural N° 30039 de la 3ª Sección Catastral de Maldonado, donde también se encuentra la planta asfáltica. Para su instalación cuenta con autorización de DNV – MTOP del 10/02/2025.

Foto 12.2-1, P03. Obrador y planta asfáltica. Padrón rural 30.039, 3ª Sección Catastral de Maldonado.

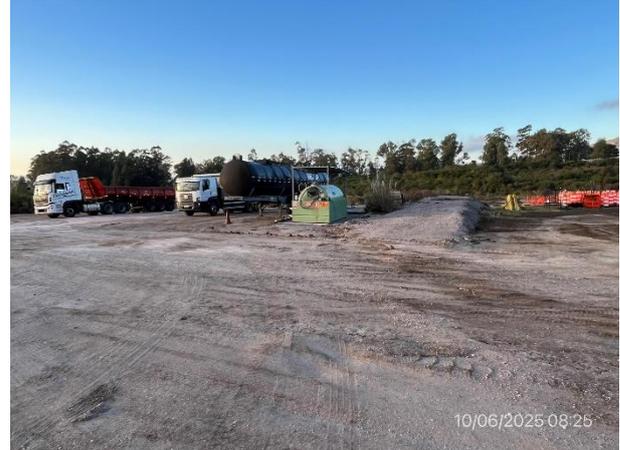
Foto 12.2-2, P03. Obrador, explanada de maniobras y estacionamiento de maquinaria.

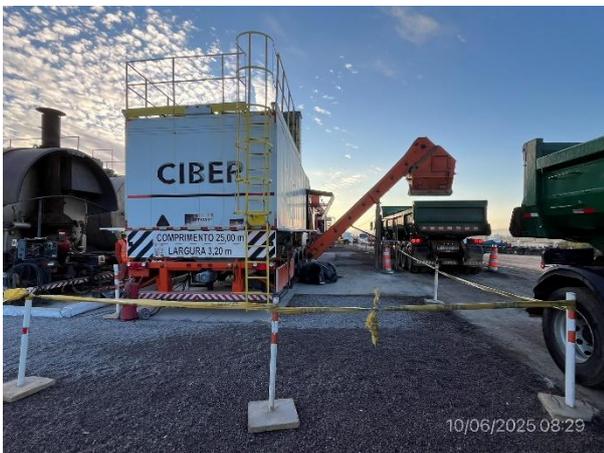
En la planta asfáltica, se comprobaron buenas condiciones de limpieza y envallados correctos para las zonas donde se ubican las cisternas móviles y el tanque fijo de asfalto.

Foto 12.2-3, P03. Planta asfáltica, inicio de jornada de mezcla. Envallados correctos.

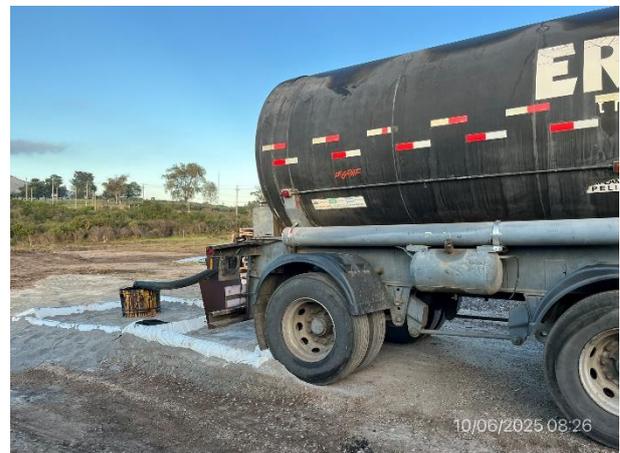
Foto 12.2-4, P03. Planta asfáltica, cisterna de asfalto estacionada en zona impermeable y con envallado correcto.

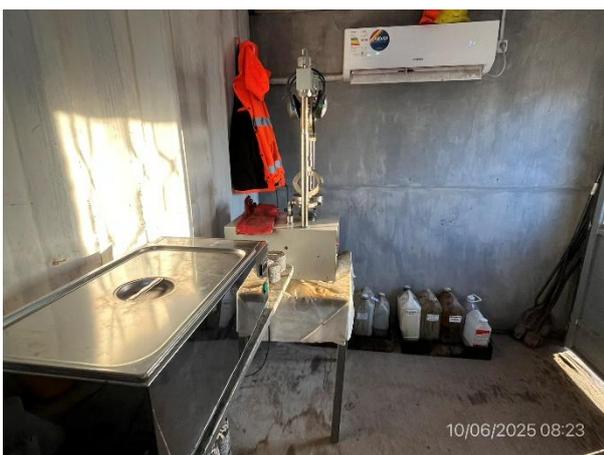
Foto 12.2-5, P03. Laboratorio de asfaltos. Buenas condiciones de orden y limpieza. Bidones correctamente rotulados con percloroetileno usado, en bandeja estanca.

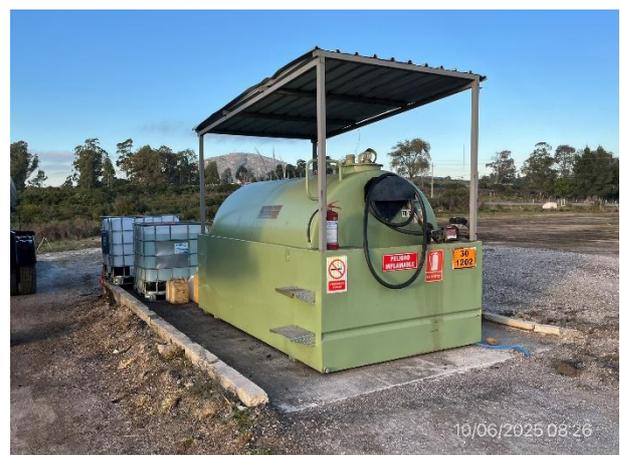
Ese obrador cuenta con un sector envallado y techado para la contención de derrames en las zonas donde se acopian lubricantes. En general, se comprobó que los bidones y tarrinas conteniendo hidrocarburos estaban correctamente rotulados. Respecto de la cisterna de combustible, la misma cuenta con un envallado perimetral impermeable y un techo a dos aguas.

Foto 12.2-6, P03. Obrador, tanque de combustible en recinto envallado y techado.

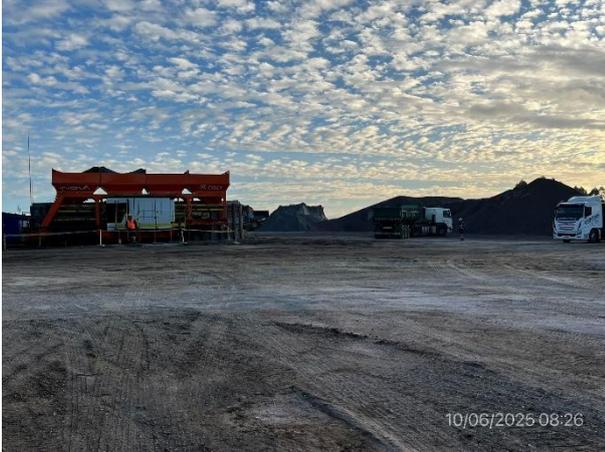
Foto 12.2-7, P03. Obrador, zona de acopio de áridos provenientes de canteras comerciales.

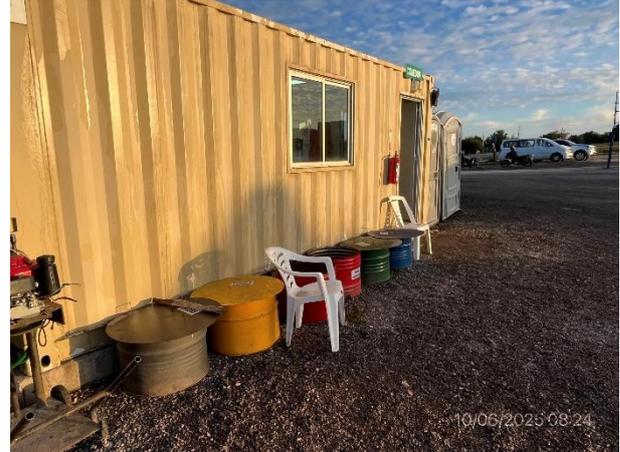
Foto 12.2-8, P03. Obrador, estación para acopio temporal de residuos segregados por corriente de generación

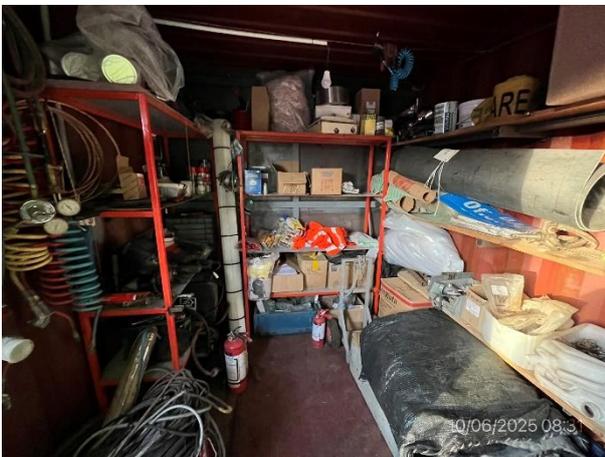
Foto 12.2-9, P03. Pañol, buenas condiciones de orden y limpieza.
