# INFORME DE AUDITORIA AMBIENTAL

<b><u>Obra</u></b>	Modificación de Contrato C/155 – 13/09/2024. “Rehabilitación de conexiones viales en las rutas 15 y 19 (Depto. Rocha)” – Ítem 4 Alcance: Ruta 15, tramo 145K000 – 152K000.
<b><u>Contratista:</u></b>	Traxpalco S.A.
<b><u>Fecha auditoria:</u></b>	23/07/2025
<b><u>Fecha informe:</u></b>	05/08/2025
<b><u>Tipo de auditoría</u></b>	Seguimiento

**Ítem 4 – Ruta 15, tramo 145K000 – 152K000**

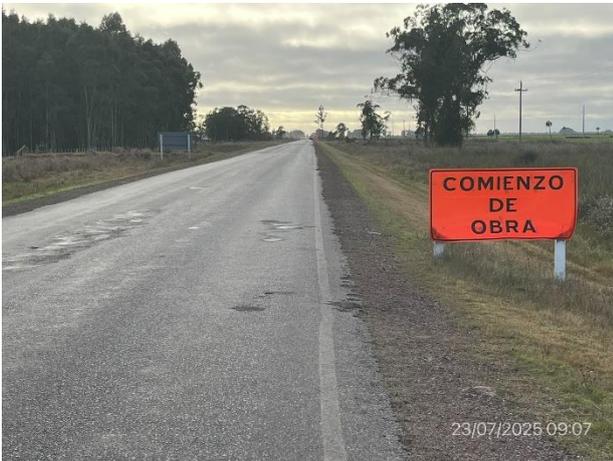
Foto 12.1-1, P01. Inicio del tramo, Ruta 15 progresiva 145K000.

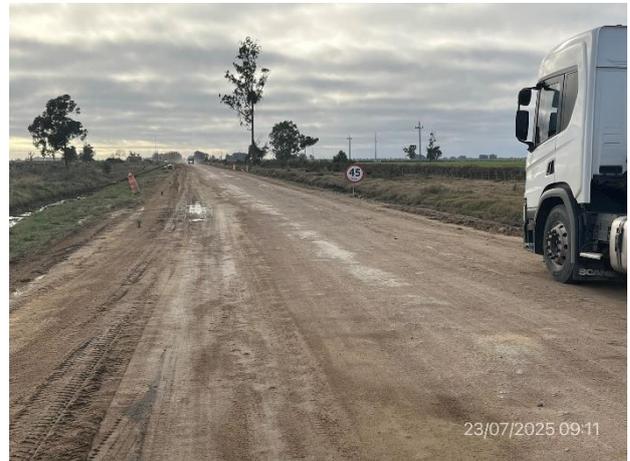
Foto 12.1-2. Tramo de Ruta 15 con base granular perfilada.

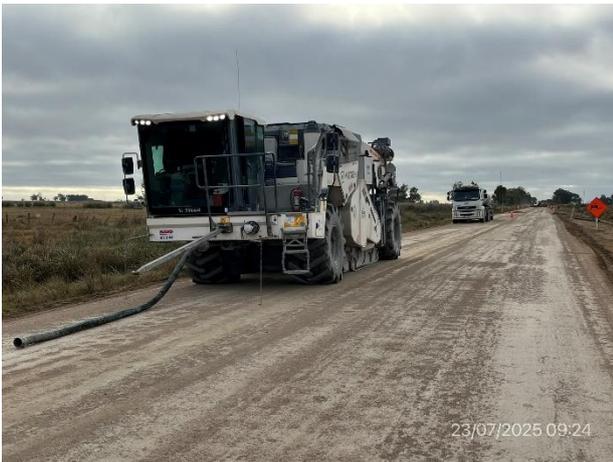
Foto 12.1-3, P06. Frente de obra, Ruta 15 progresiva 145K900. Cementado de base granular en ejecución.

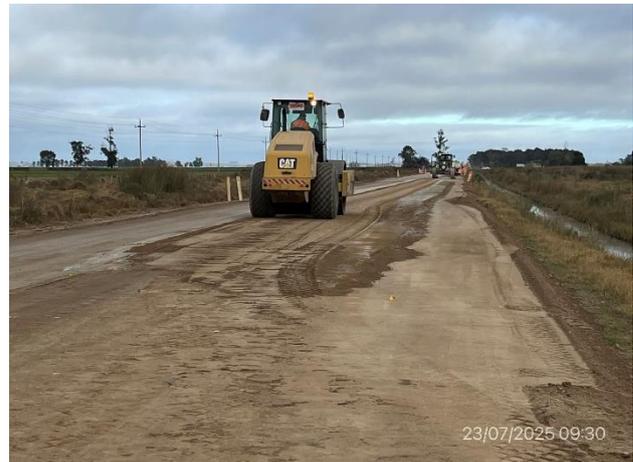
Foto 12.1-4, P06. Perfilado y compactación de base granular en ejecución.

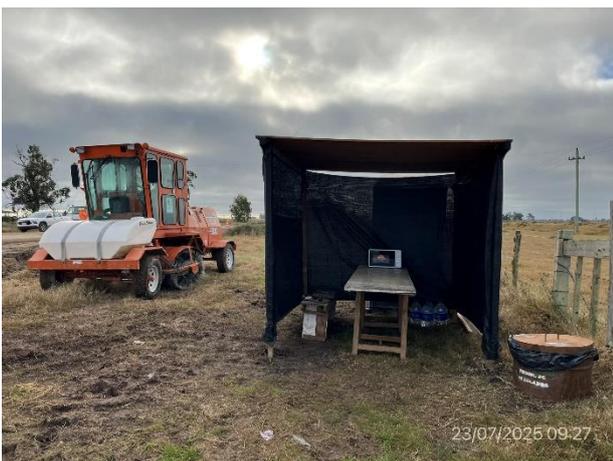
En ese momento, el frente de obras se ubicaba en la progresiva 145K900– P06, donde se encontraba presente el tren de maquinarias realizando tareas de perfilado, compactación, humectación y cementado de la base granular. En ese punto, se había dispuesto un campamento provisorio con instalaciones incompletas – Foto 12.1-5. Al culminar la auditoría, la empresa subsanó esos hallazgos y remitió la evidencia correspondiente – Foto 12.3-1, Foto 12.3-2.

Foto 12.1-5, P06. Campamento provisorio. Infraestructura incompleta para el acopio temporal de residuos.

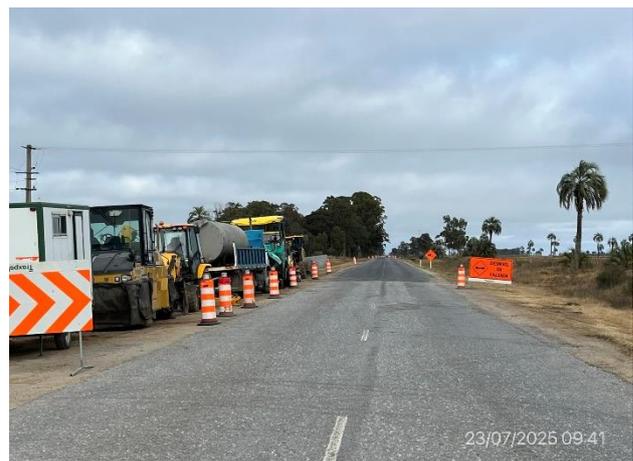
Foto 12.1-6, P02. Fin del tramo Ruta 15 progresiva 152K000.

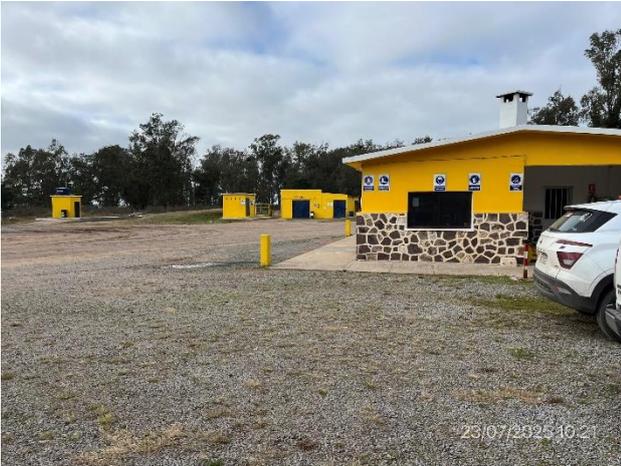
Foto 12.2-1, P05. Obrador secundario de Tafarol SA, regional MTOP Lascano.

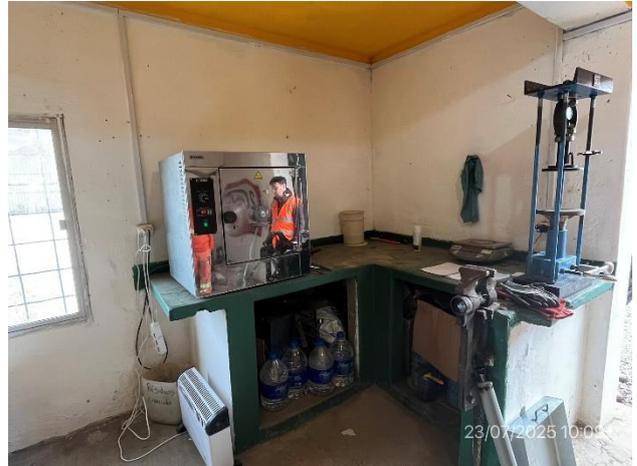
Foto 12.2-2, P05. Laboratorio de suelos, buenas condiciones de orden y limpieza.

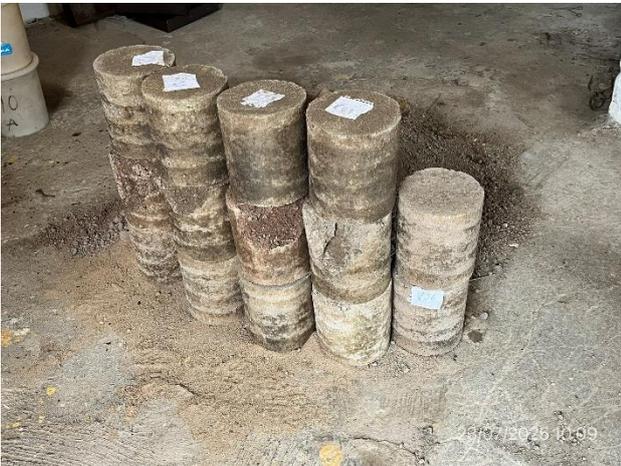
Foto 12.2-3, P05. Laboratorio de suelos, probetas suelo - cemento a ser ensayadas.
