# INFORME DE AUDITORIA AMBIENTAL DE CIERRE

C/157 Básico (Cesión Lic. 12/2021). Modificación y ampliación de cesión de contrato 23/09/2024.

*“Rehabilitación de Ruta N° 4, tramo Ruta 31 (79K500) – A° Arapey Chico (118K500).*

*Construcción de rotonda con Ramal de Ruta 31.”*

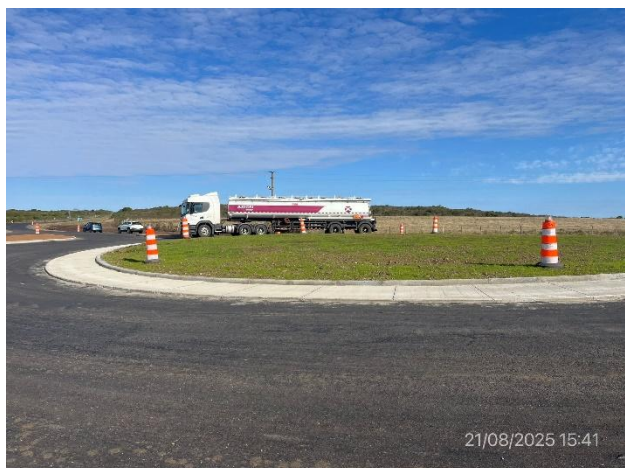
Foto 12.1-1, P01. Nueva rotonda terminada, empalme de Ramal de Ruta 31 con Ruta 31 progresiva 99K000

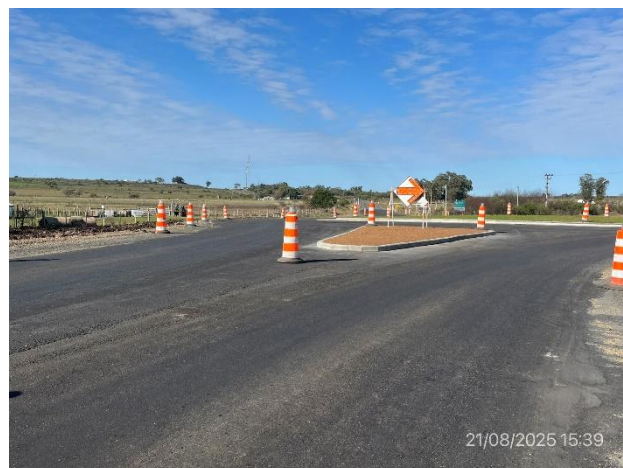
En la obra terminada, se comprobó que las tareas culminaron y que la rotonda está abierta al tránsito. La rotonda cuenta con señalización provisoria, siendo que la definitiva será ejecutada por DNV – MTOP por medio de un contrato específico.

Foto 12.1-2, P01. Rotonda terminada. La señalización es provisoria, pendiente ejecución de señalización definitiva.

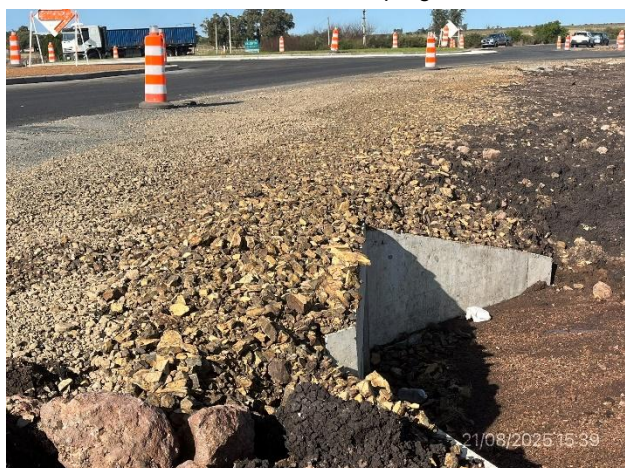
Foto 12.1-3, P01. Rotonda, alcantarilla bajo Ruta 31 terminada.

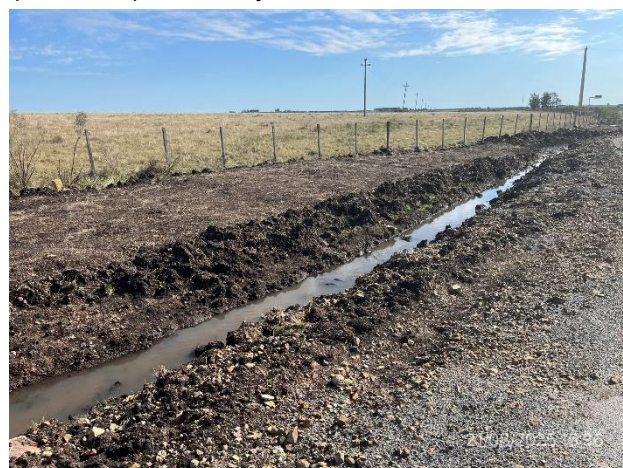
Foto 12.1-4, P01. Rotonda terminada, sector con drenajes adecuados y tapiz vegetal en crecimiento.

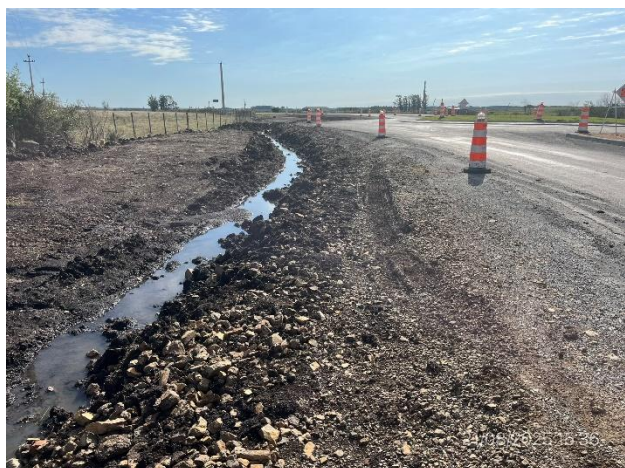
Se comprobó que la zona de la faja pública donde Impacto instaló sus servicios provisorios quedó en condiciones adecuadas, libre de ROCs u otro tipo de residuos atribuibles a la obra. Sin embargo, resta por terminar trabajos en las cunetas, para generar mejores condiciones de escurrimiento. Se retoma este comentario en el apartado 7.3.

| Ref. | Descripción | Requisito |
|---|---|---|
| 05 | En los taludes que rodean a la rotonda, hay sectores puntuales donde el perfilado no está terminado correctamente, dificultando la correcta evacuación de aguas pluviales. | Apartado 1.2.6 del PGA |

Foto 12.1-5, P01. Rotonda terminada, sector con drenajes inadecuados, falta culminar el perfilado.

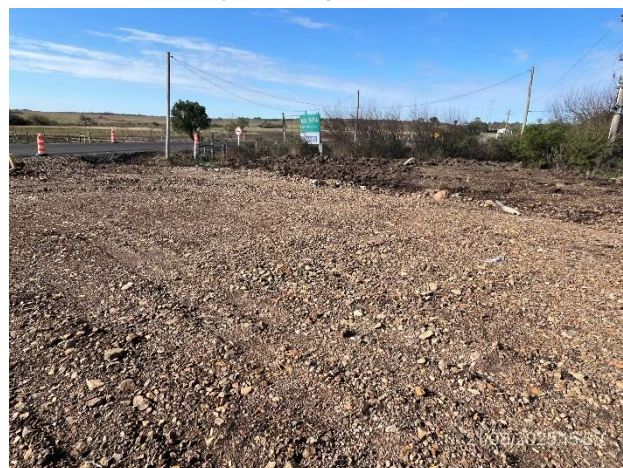
Foto 12.1-6, P01. Campamento en faja pública desmantelado. Zona libre de residuos

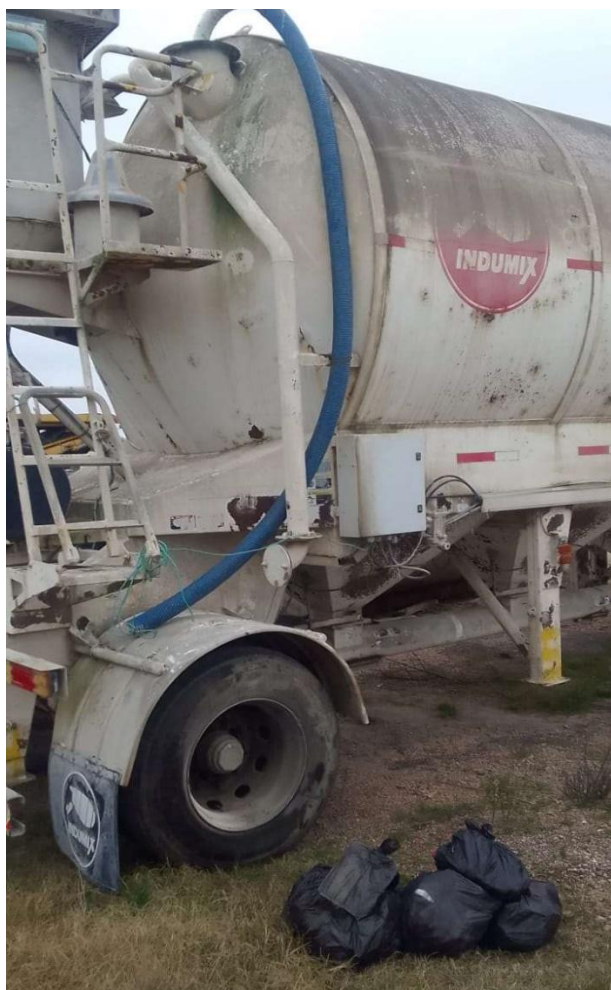
| Ref. | Descripción | Requisito |
|---|---|---|
| 05 | En el Obrador de Impacto Construcciones SA. Padrón N°1085 de la 4ª SC de Salto, – P02 – quedan residuos por ser retirados para su disposición final. | Apartado 5.4.1 del PGA |

Foto 12.2-1, P02. Se levantaron los residuos y se llevaron a disposición final en vertedero municipal.

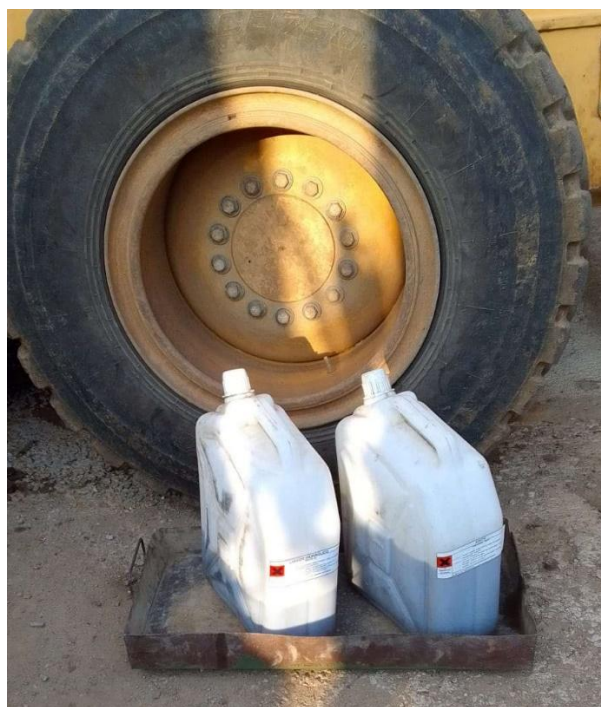
| Ref. | Descripción | Requisito |
|---|---|---|
| 03 | La empresa no proporcionó evidencia acerca de que la subcontratista Macromil SA haya rotulado los bidones de combustible ni de haberlos alojado sobre bandejas estancas. Tampoco hay evidencia de haber dotado de bandejas estancas a equipos tales como motobombas y generadores eléctricos | Apartado 6.1 del MAV 2015. |

Foto 12.2-2, P03. Se rotularon los bidones de combustible y se los colocó sobre bandeja estanca

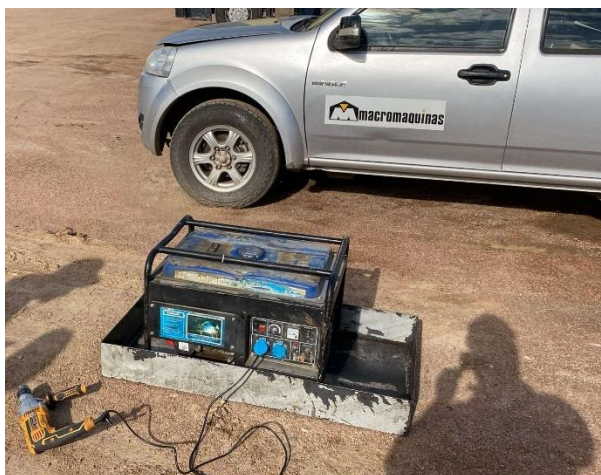
Foto 12.2-3, P03. Se colocó el generador eléctrico sobre una bandeja estanca.
