# INFORME DE AUDITORIA AMBIENTAL

M/76 – Modificación y Ampliación de Contrato  
26/04/2023.

*“Reconformación y rehabilitación de Ruta 82,  
tramo Empalme Olmos – Ruta 86. Construir  
rotonda en la intersección de Ruta 34 y Ruta 87”*

**Fecha auditoria:** 15/08/2025

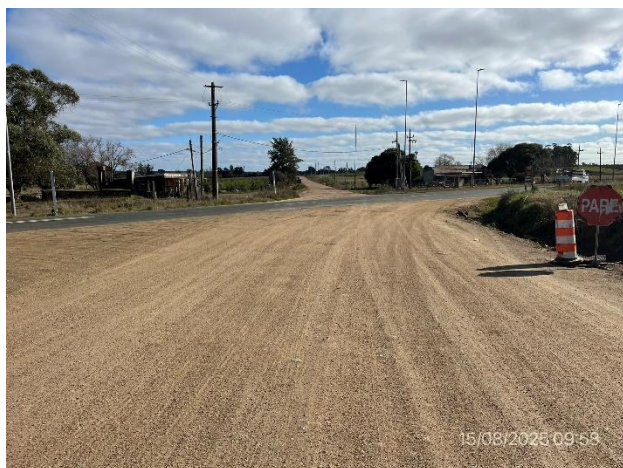
Foto 12.1-1, P02. Fin de tramo Ítem 2, Ruta 82 progresiva 57K900. Empalme con Ruta 86.

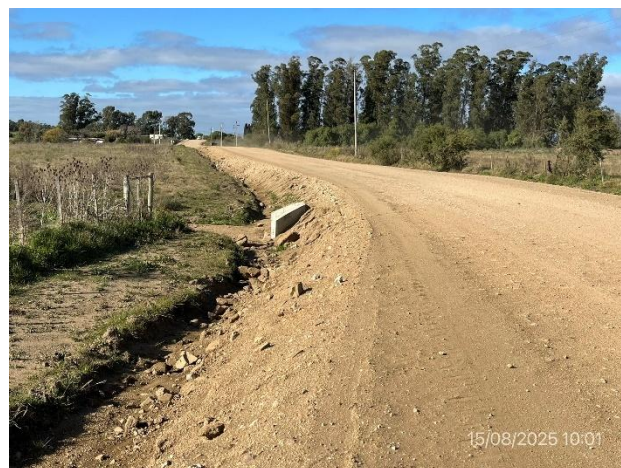
Foto 12.1-2. Ruta 82. Recargo granular ejecutado, pendiente ejecución de carpeta de rodadura en Cape Seal.

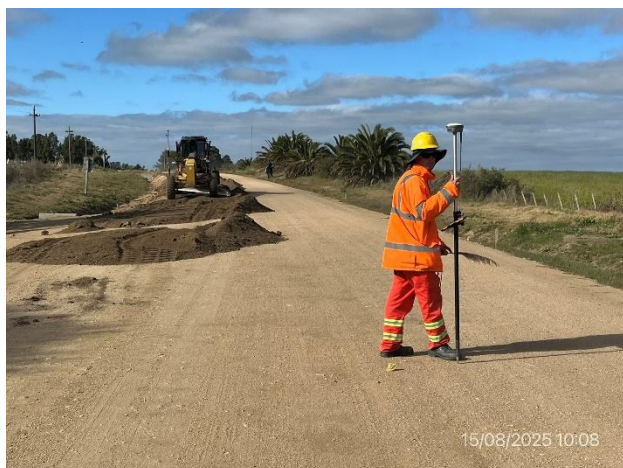
Foto 12.1-3. P05, frente de obra. Perfilado de recargo granular en ejecución, procedimientos apegados al PGA.

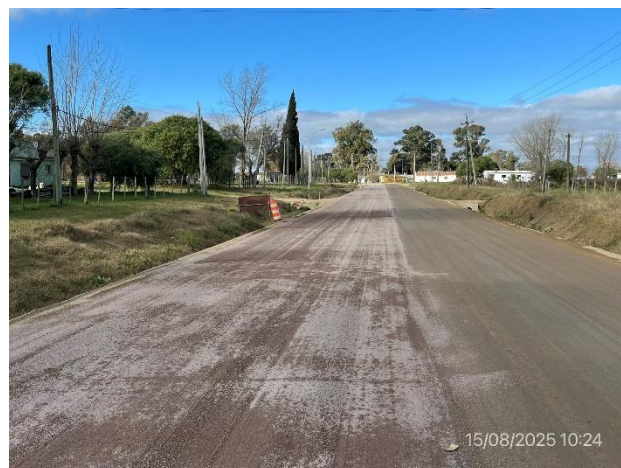
Foto 12.1-4. P05, frente de obra. Cementado de base granular en ejecución

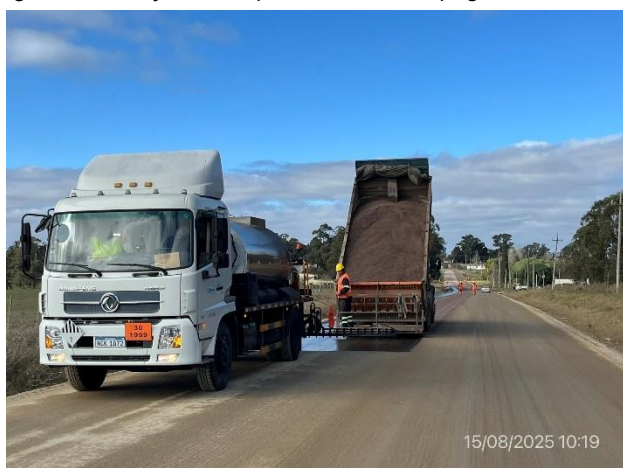
Foto 12.1-5. P06, frente de obra. Tendido de capa de rodadura en Cape Seal en ejecución.

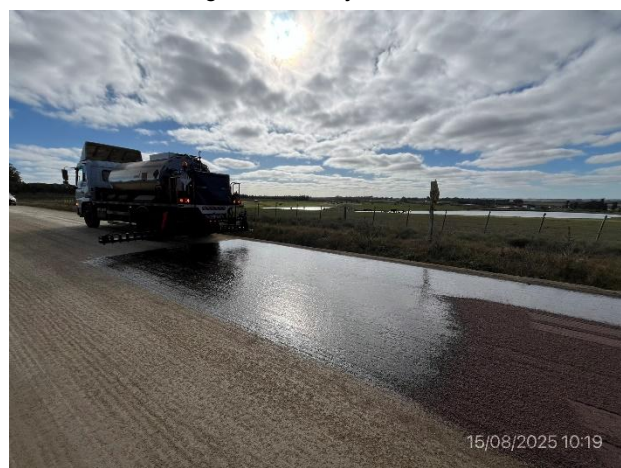
Foto 12.1-6. P06 frente de obra. Tendido de capa de liga en emulsión asfáltica en ejecución.

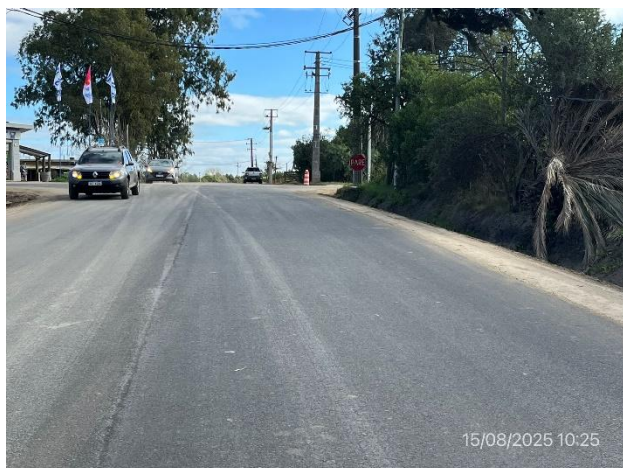
Foto 12.1-7, P03. Final de Ítem 1 e inicio de Ítem 2. Ruta 82 progresiva 49K700, intersección con Ruta 7.

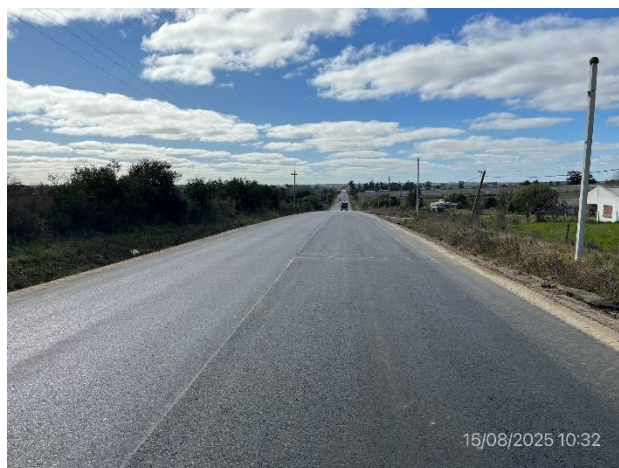
En la recorrida al Ítem 1 del contrato, no se detectaron frentes de obra activos. En ese sector de Ruta 87, está construida la carpeta de rodadura en mezcla asfáltica, aunque están pendientes de ser ejecutadas las obras de señalización y defensas metálicas.

Foto 12.1-8, Ítem 1, tramo de Ruta 82 con carpeta asfáltica ejecutada. Pendientes obras de señalización a cargo de DNV – MTOP.

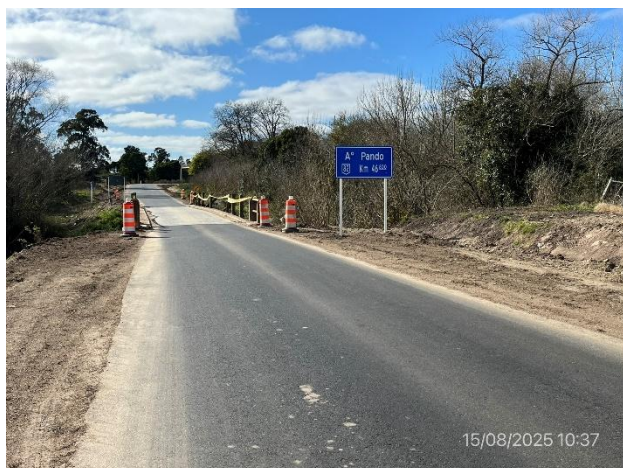
Foto 12.1-9. Ítem 1, tramo de Ruta 82 progresiva 46K800. Puente angosto sobre A° Pando.

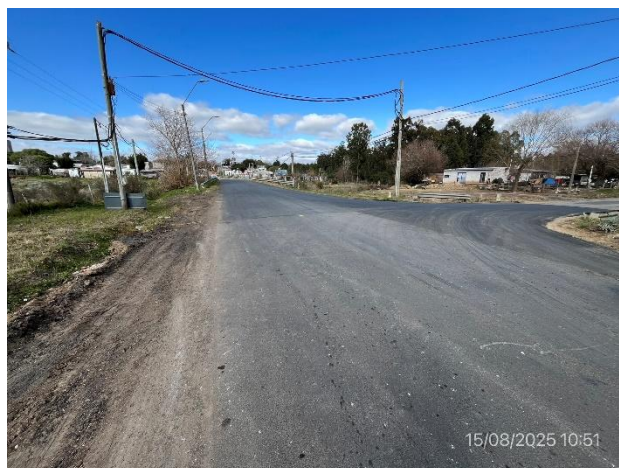
Foto 12.1-10, P01. Ítem 1, fin de tramo. Ruta 82 progresiva 57K900, Empalme Olmos.

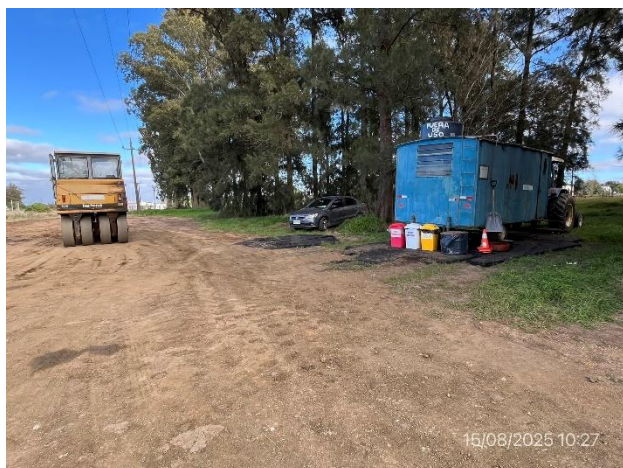
Foto 12.1-11, P07. Campamento provisorio Ítems 1 y 2. Faja pública de Ruta 82 progresiva 49K700 a (-).

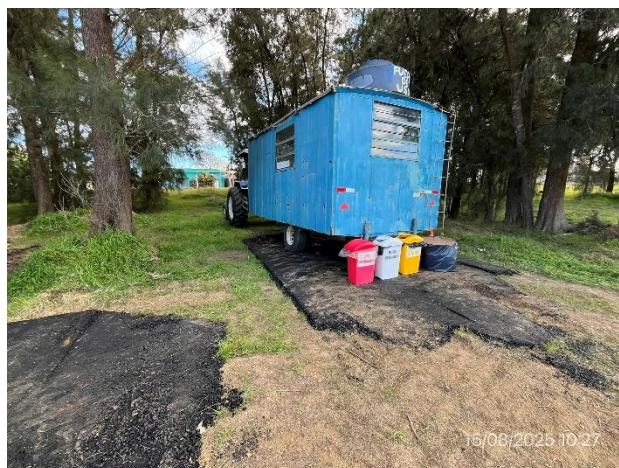
Foto 12.1-12, P07. Estación de acopio de residuos segregados por corriente de generación y tanque reservorio de agua no potable.

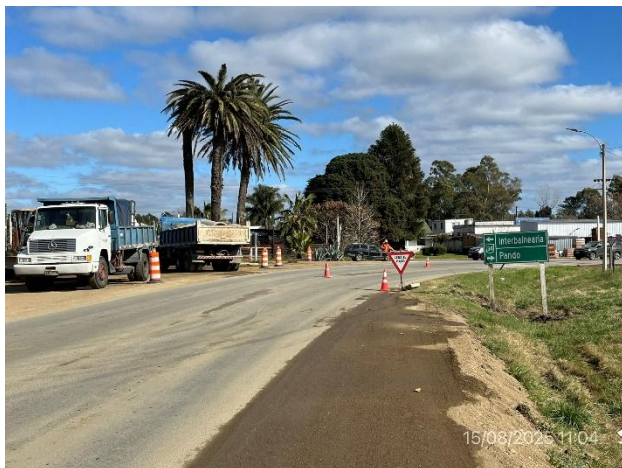
Foto 12.2-1, P08. Ítem 3. Rotonda en construcción y campamento provisorio. Empalme de Ruta 87 con Ruta 34 progresiva 43K300.

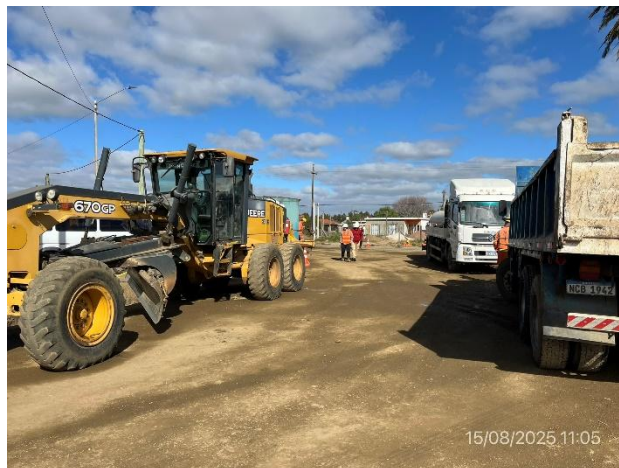
Sobre las obras en la rotonda en construcción en rutas 34 y 87 – P08 – se comprobaron condiciones de trabajo apegadas al PGA del contrato. La explanada de maniobras y estacionamiento se encontró ordenada, con un campamento provisorio dotado de infraestructuras adecuadas para una correcta gestión de residuos y efluentes.

Foto 12.2-2. P08, campamento provisorio. Explanada de maniobras ordenada y libre de residuos.

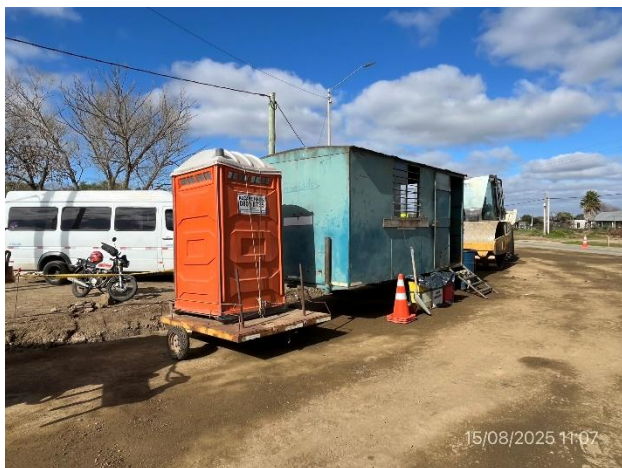
Foto 12.2-3, P08. Campamento provisorio, servicios de bienestar e infraestructuras para acopio temporal de residuos correctos.

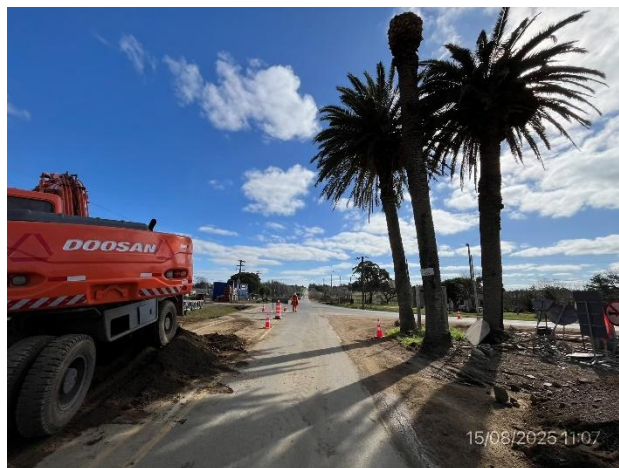
En ese frente de trabajos, el empalme existente cuenta con tres palmeras, una de las cuales muestra evidencias de daño producido por picudo rojo, y podría comprometer el desarrollo futuro de las otras dos palmeras. Se retoma este comentario en el apartado 9.

Foto 12.2-4, P08. Palmeras afectadas por *Rhynchophorus Ferrugineus* (picudo rojo), a retirar y enviar a disposición final según procedimiento regulado por MGAP.

Por otra parte, se sugiere que la empresa se apegue a la Resolución N° 1283/024 del 29/08/2024 del MGAP, “Plan de Contingencia para Rhynchophorus Ferrugineus” (picudo rojo de las palmeras), acerca de las acciones a tomar referidas a las 3 palmeras presentes en la obra de la rotonda de rutas 34 y 87.

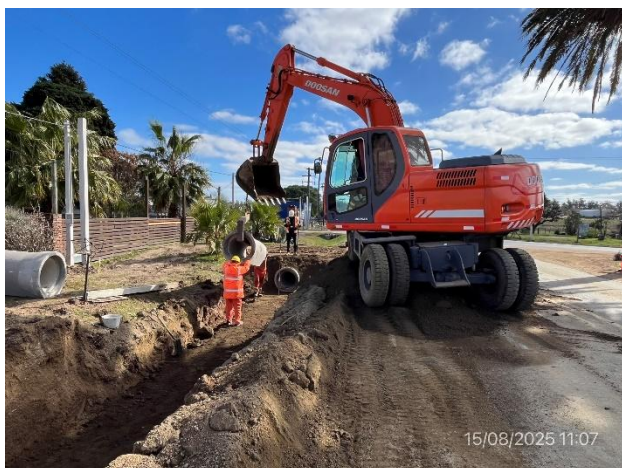
Foto 12.2-5, P08. Drenajes en ejecución.
