# INFORME DE AUDITORIA AMBIENTAL

Contrato M/85 – 02/12/2022

*“Rehabilitación y Mantenimiento por niveles de servicio en Ruta 3, tramo: A° Grande Km 243 – Campamento San Manuel (Ruta 24)”.*

21/08/2025

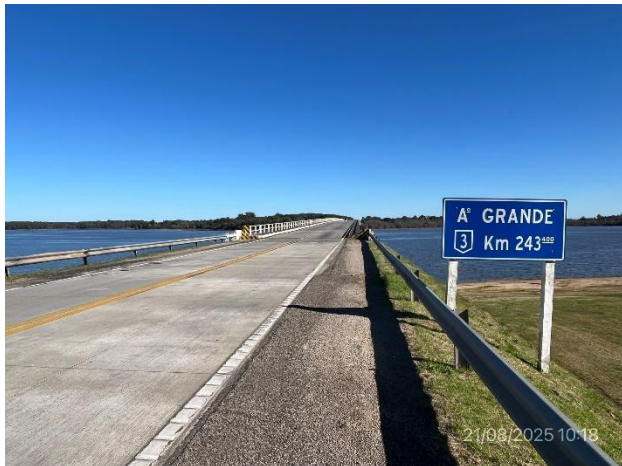
Foto 12.1-1, P01 . Inicio del tramo en el A° Grande. Ruta 3,, progresiva 243K000.

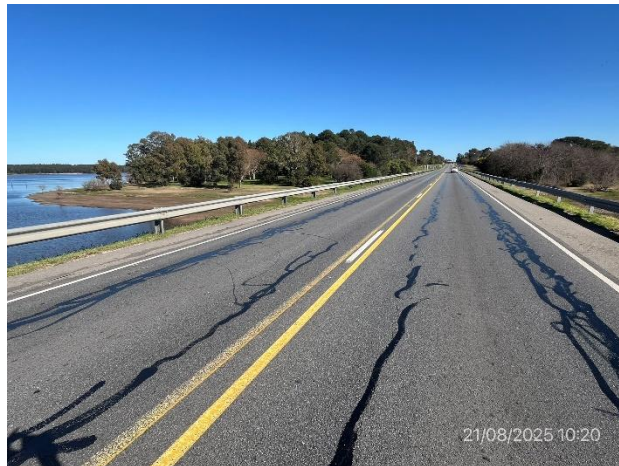
Foto 12.1-2, Ruta 3. Trabajos de mantenimiento rutinario ejecutados, sellado de fisuras ejecutado.

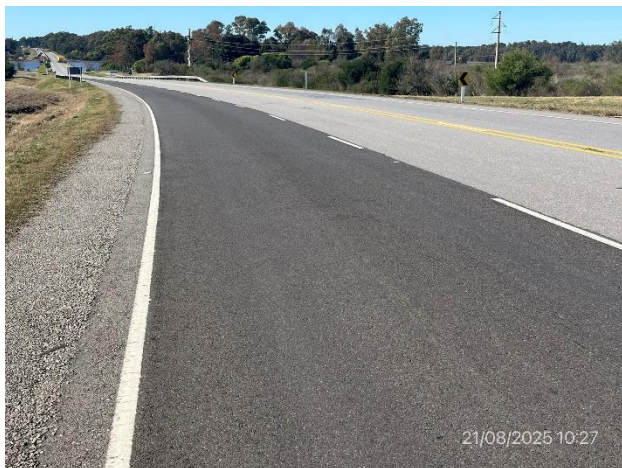
Foto 12.1-3, Ruta 3, trabajos de mantenimiento mayor ejecutados. Tramo de 3ª vía de senda a (+) ejecutada.

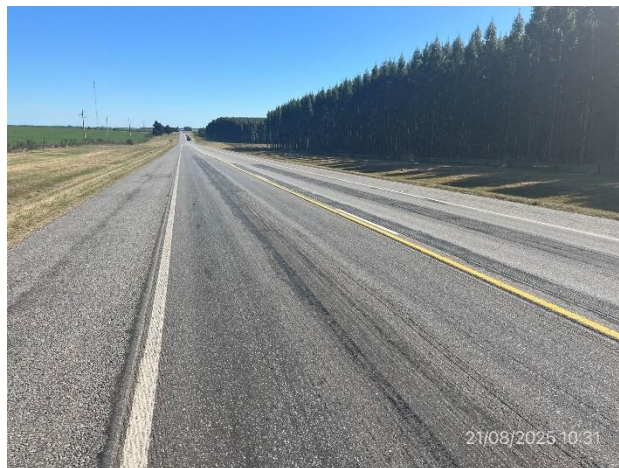
Foto 12.1-4, Ruta 3. Tramo de calzada con fresado ejecutado.

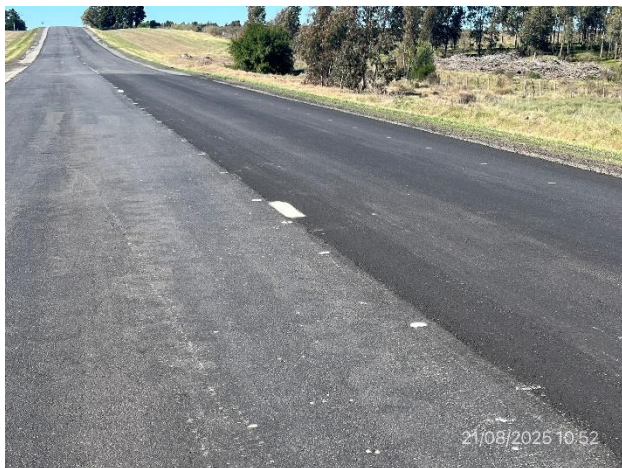
Foto 12.1-5, Ruta 3. Tramo de calzada con recapado ejecutado en sendas a (+) y a (-).

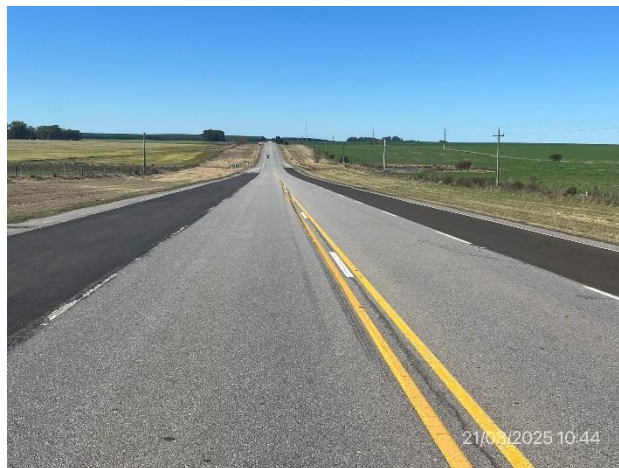
Foto 12.1-6. Ruta 3, trabajos de mantenimiento mayor ejecutados. Tramo de 3ª vías en ambas sendas ejecutadas.

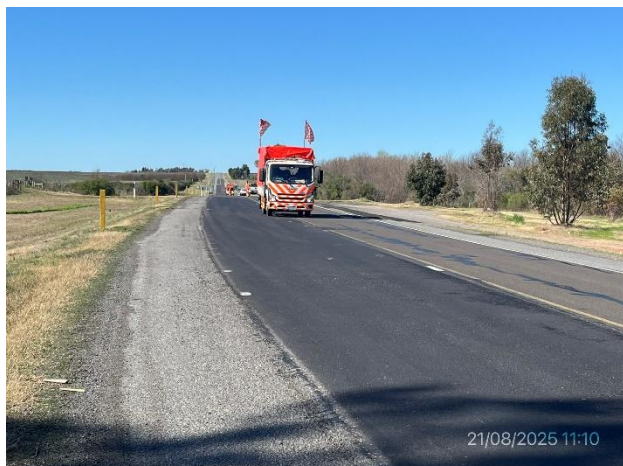
En P08, se comprobó que la subcontratista Bordonix SA estaba ejecutando tareas de demarcación horizontal. Dicha empresa presentó su propio PGA para la ejecución de sus tareas de forma acorde al MAV 2015.

Foto 12.1-7, P08. Frente de obras de señalización, subcontratista Bordonix SA. Ruta 3 progresiva 271K800.

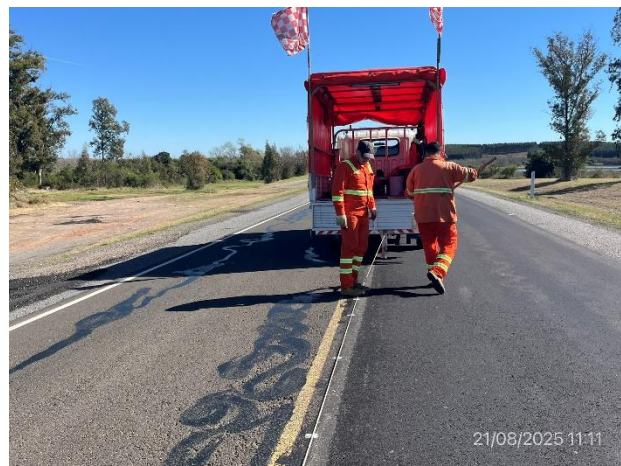
Foto 12.1-8, P08. Tareas de demarcación horizontal en ejecución.

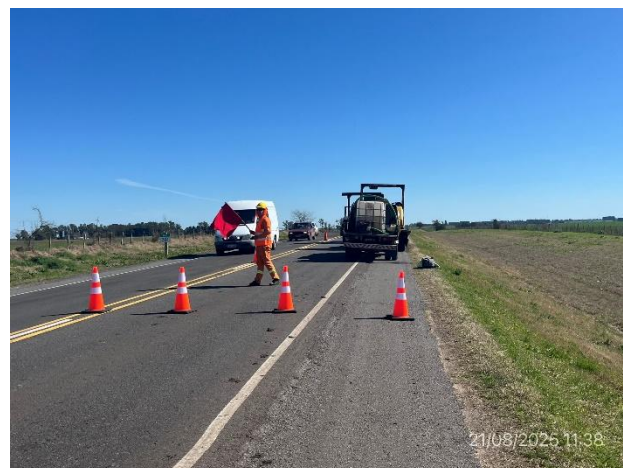
Foto 12.1-9, P07. Frente de obras de recado de mezcla asfáltica. Ruta 3 progresiva 301K000.

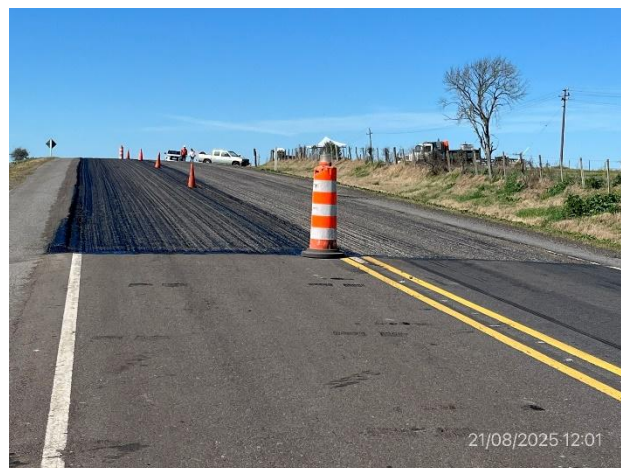
Foto 12.1-10, P07. Frente de obras, tramo de sendas a (+) y a (-) con fresado ejecutado.

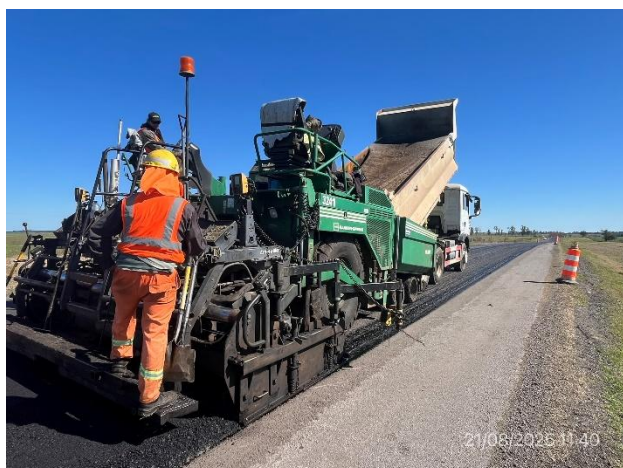
Foto 12.1-11, P07. Frente de obras, tendido de mezcla asfáltica en ejecución.

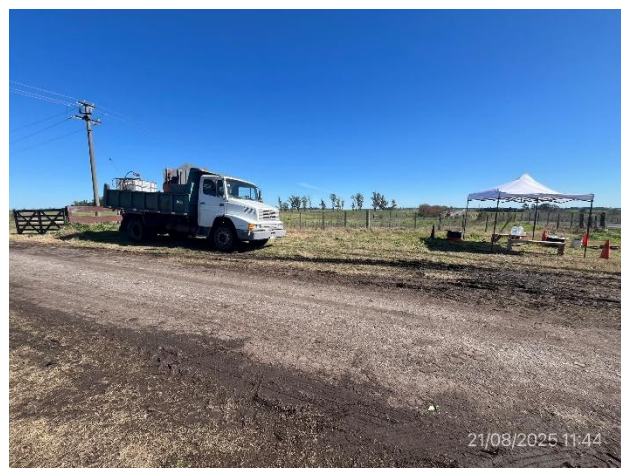
Foto 12.1-12, P07. Frente de obras, campamento provisorio. Faja pública de Ruta 3 progresiva 301K000 a (-).

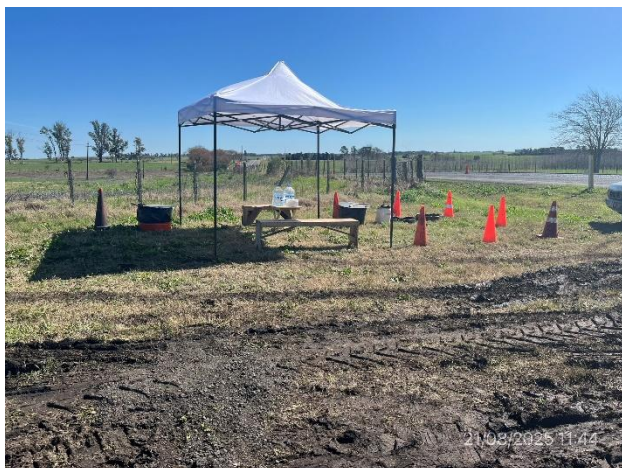
En P07, la empresa tenía instalado su campamento móvil, dotado de los servicios necesarios. En ese punto, el campamento provisorio contaba con servicios de bienestar acordes a la normativa vigente y con infraestructura adecuada para el acopio temporal de residuos segregados desde origen. Además, se comprobó que el móvil de apoyo a la operativa contaba con una tarrina de combustible contenida en un envallado impermeable plástico.

Foto 12.1-13, P07. Campamento provisorio, servicios de bienestar e infraestructura para acopio temporal de residuos correctos.

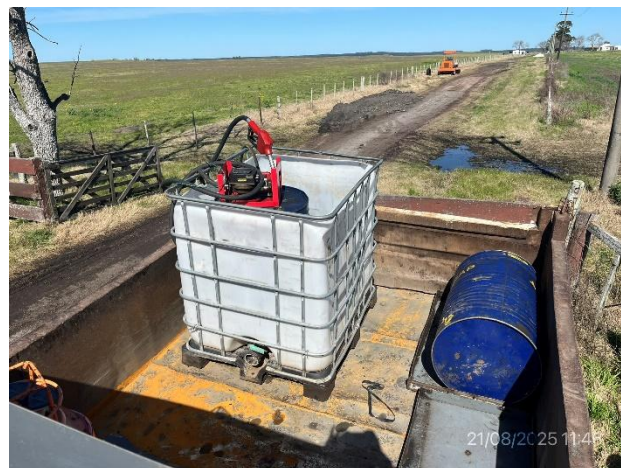
Foto 12.1-14, P07. Campamento provisorio, móvil de apoyo con surtidor de combustible con contención perimetral.

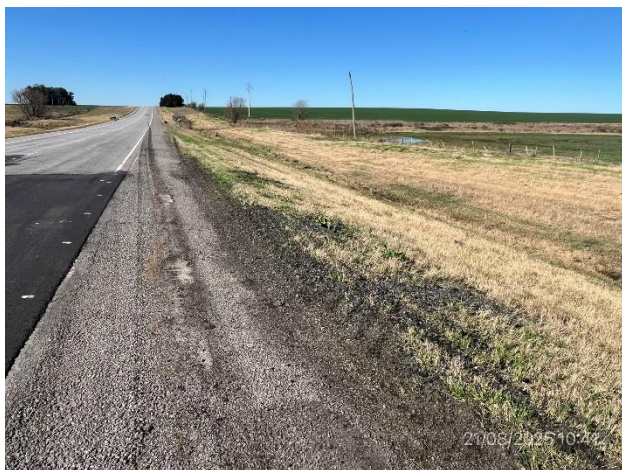
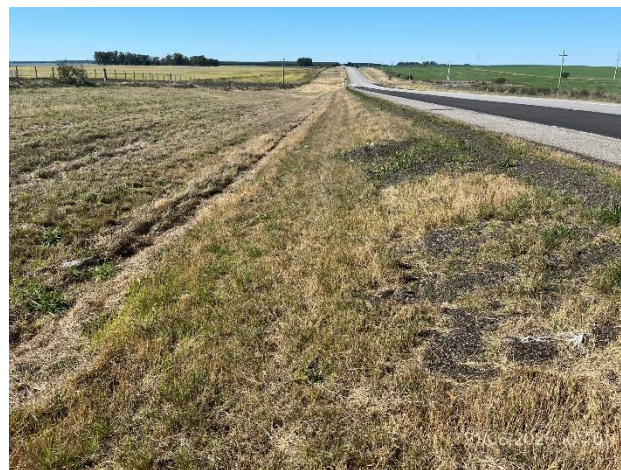
En las diversas zonas de obras ejecutadas como recapados y terceras vías, se comprobó de forma generalizada la presencia de ROCs dispersos de forma lineal en la faja pública: restos de RAP y algunos plastones de mezcla asfáltica solidificada. Esos escombros deberán ser retirados y dispuestos de forma acorde al PGA del contrato. Se retoma este comentario en el apartado 0

| Ref. | Descripción | Requisito |
|---|---|---|
| 05 | En varios sectores de la faja pública de Ruta 3, donde RCA culminó trabajos de recapado y de construcción de terceras vías, hay restos de mezcla asfáltica y RAP pendientes de remoción y disposición final según los procedimientos que establece el PGA del contrato. | Tabla 5-1 del PGA |

Foto 12.1-15, Ruta 3. Sector de recapado terminado, quedan ROCs en faja pública, senda a (+).

Foto 12.1-16, Ruta 3. Sector de recapado terminado, quedan ROCs en faja pública, senda a (-).

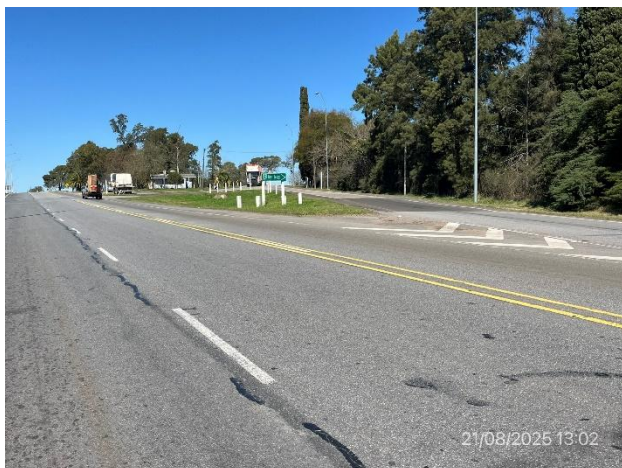
Foto 12.1-17, P02. Fin del tramo, Ruta 3 progresiva 354K800. Balanza San Manuel, empalme con Ruta 24.
