# INFORME DE AUDITORIA AMBIENTAL

Contrato P/51 – 21/03/2024.

*“Ruta 6: Puentes sobre Rio Santa Lucia Chico,  
A° Tornero Chico y Grande y A° Talita”.*

22/08/2025

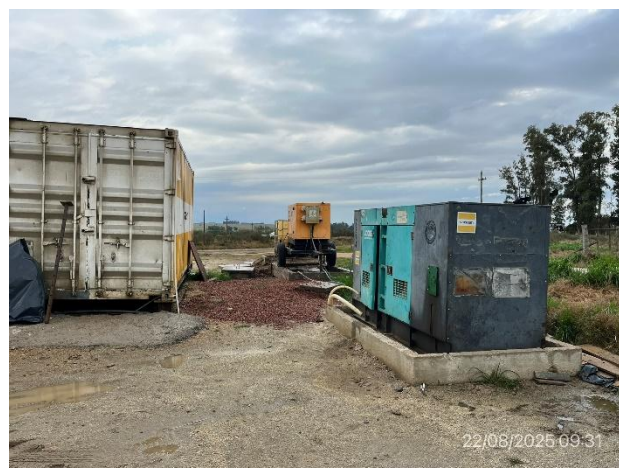
Foto 12.1-2, P05. Explanada de trabajo en buenas condiciones de orden y limpieza

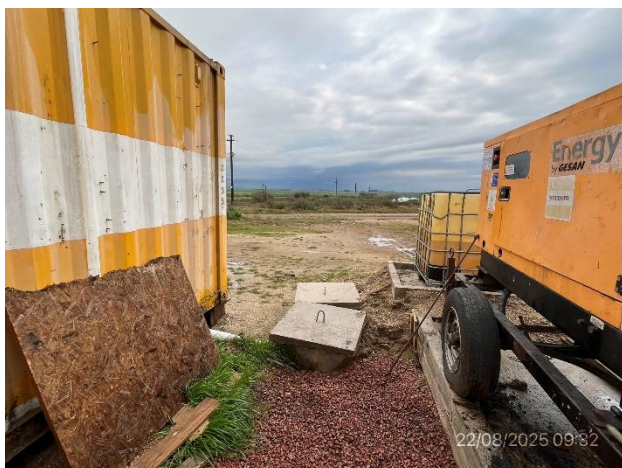
Foto 12.1-3, P05. Depósito impermeable para aguas servidas

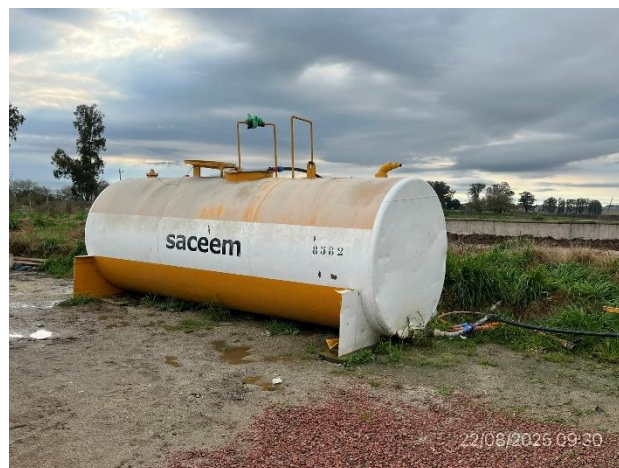
Foto 12.1-4, P05. Tanque de agua no potable.

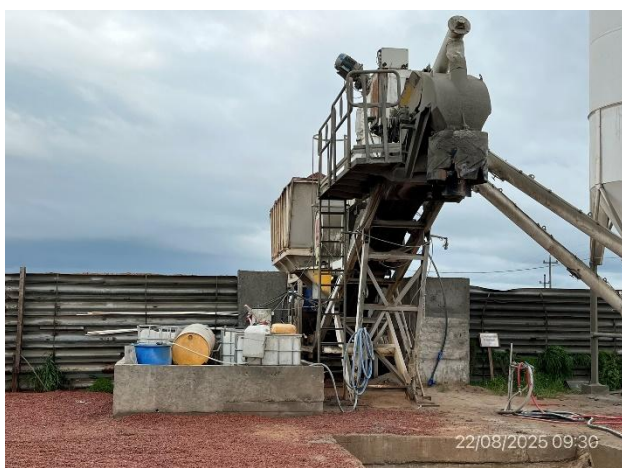
| Ref. | Descripción | Requisito |
|---|---|---|
| 04 | En la planta de hormigón – P05 – los tanques de productos químicos no cuentan con un envallado perimetral impermeable para la contención de eventuales derrames. | Art 6.2 del MAV 2015 |

Foto 12.1-5, P05. Tanques de productos químicos alojados en sector con envallado perimetral

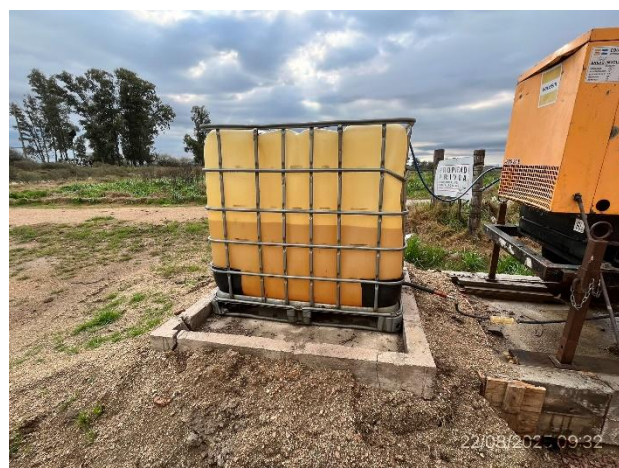
Foto 12.1-6, P05. Tanque de gasoil, el envallado perimetral no cubre el 110% del volumen alojado.

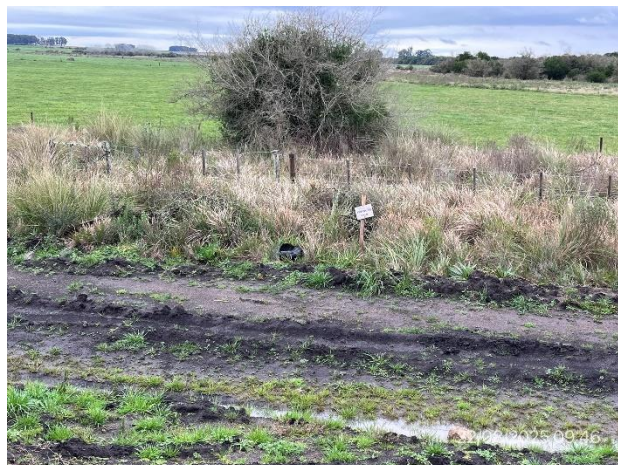
Foto 12.2-2, P01. Puente en obra, zona de máxima creciente incorrectamente demarcada

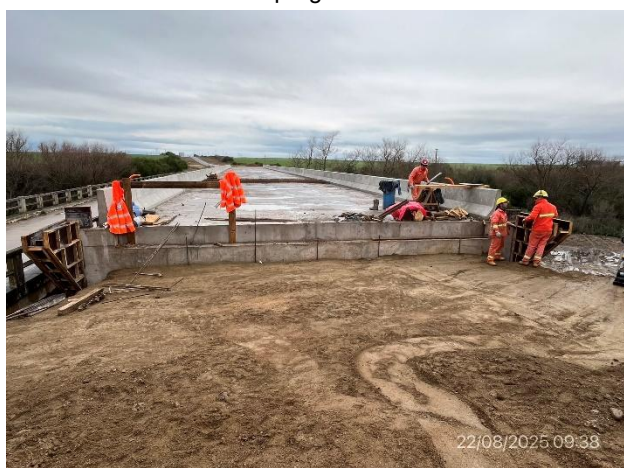
Foto 12.2-3, P01. Tablero terminado. Zona de trabajo con buenas condiciones de orden y limpieza

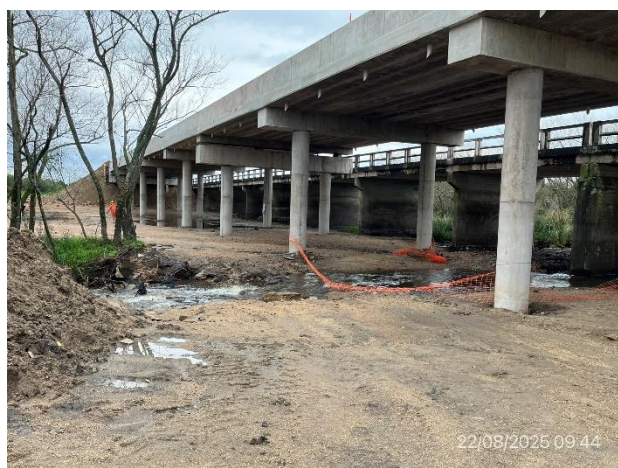
Foto 12.2-4, P01. Obras terminadas a nivel inferior. Cimentaciones, pilares, y vigas dintel terminadas.

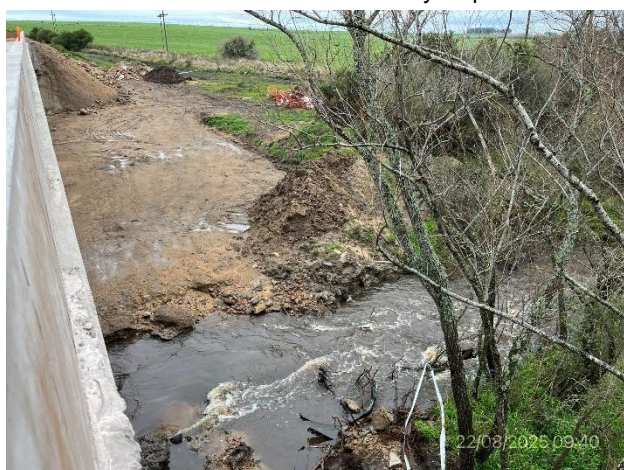
Foto 12.2-5, P01. Planicie de inundación con algunos residuos dispersos. No está presente la segregación de residuos en origen.

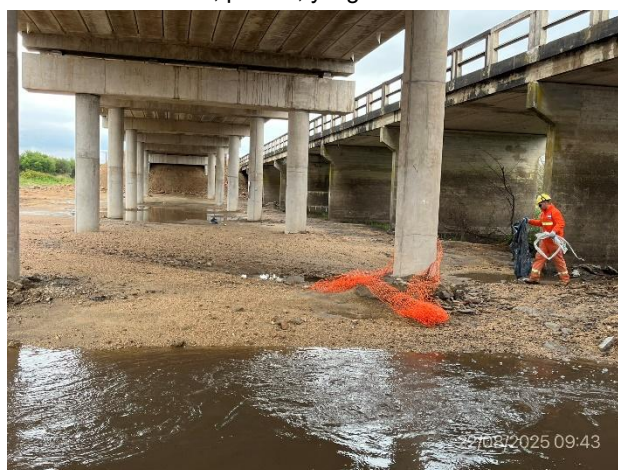
Foto 12.2-6, P01. Recolección de residuos en proceso, pero sin posibilidad de segregación en origen.

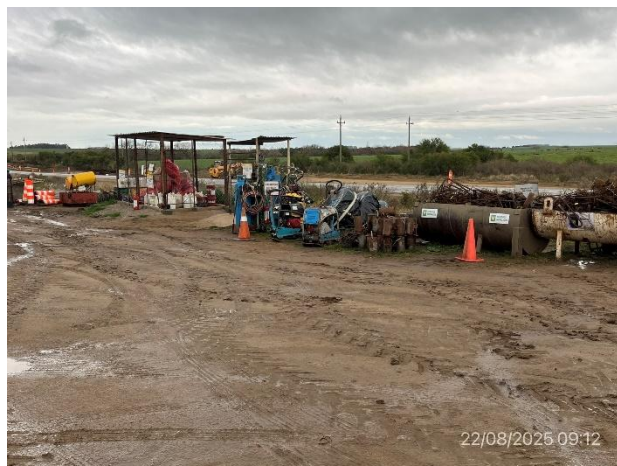
Foto 12.2-8, P02. Obrador SACEEM, plataforma de maniobras y acopio de materiales ordenada y limpia.

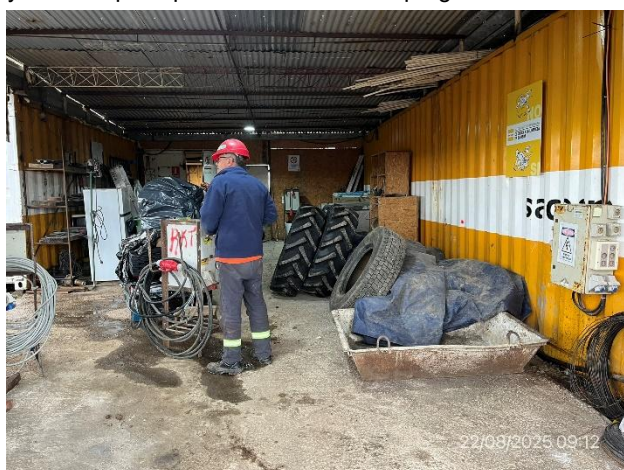
Foto 12.2-9, P02. Obrador SACEEM, plataforma techada para mantenimiento de equipos livianos

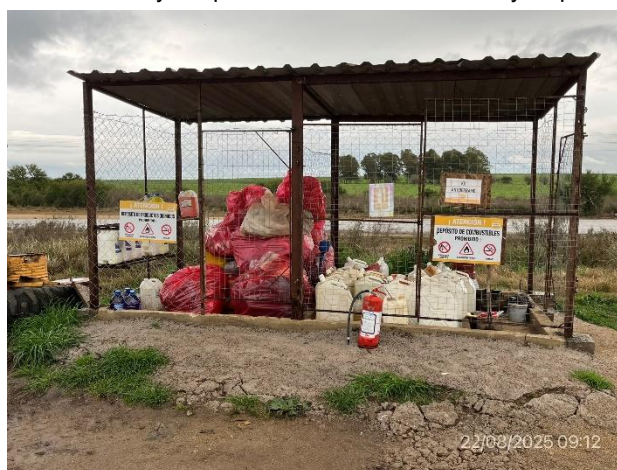
Foto 12.2-10, P02. Obrador SACEEM, recinto techado y envallado para acopio de residuos peligrosos y productos químicos.

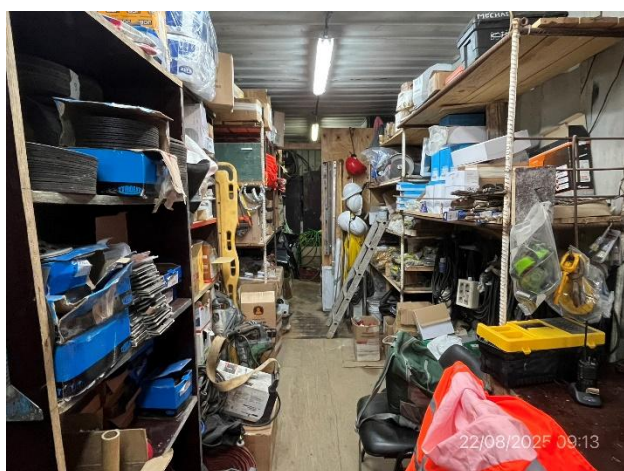
Foto 12.2-11, P02. Obrador SACEEM, pañol en buenas condiciones de orden y limpieza.

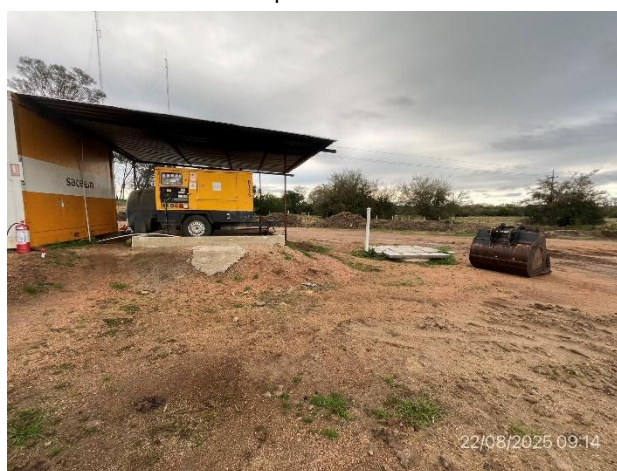
Foto 12.2-12, P02. Obrador SACEEM, reservorio impermeable para aguas servidas.

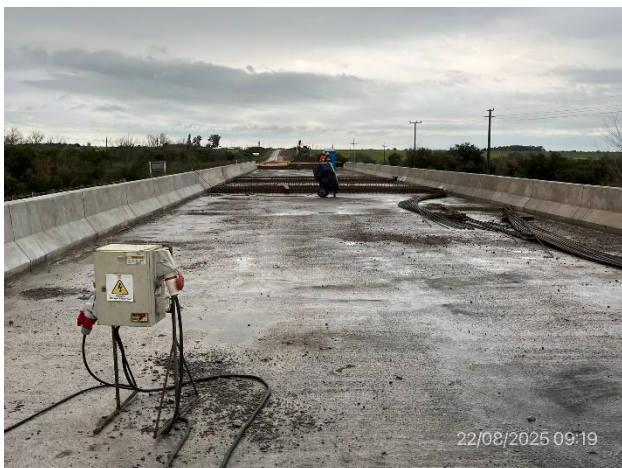
Foto 12.2-13, P02. Puente en obra sobre A° Tornero Grande. Estructura en hormigón con importante grado de avance.

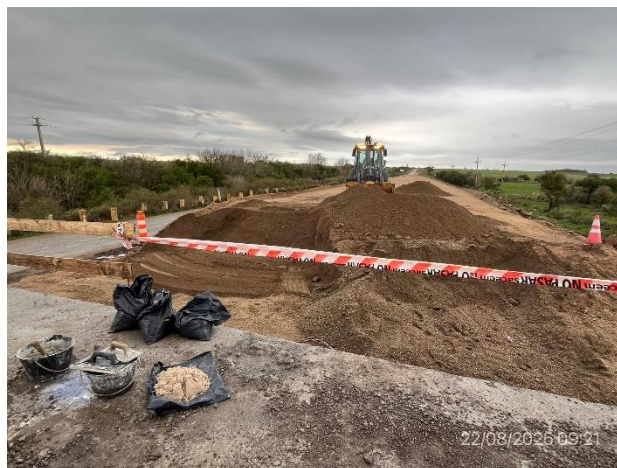
Foto 12.2-14, P02. Puente en obra, ejecución de terraplenes de acceso.

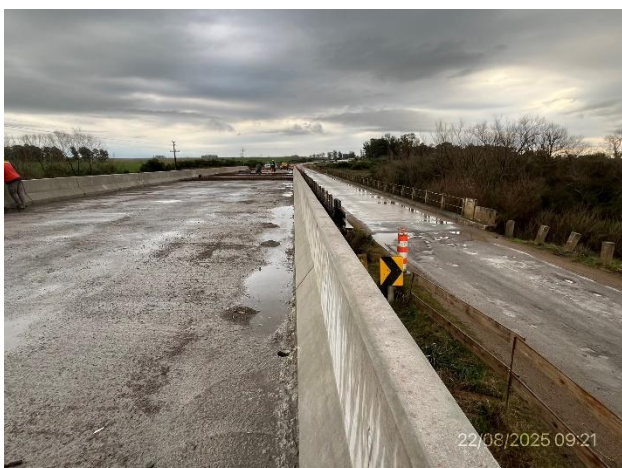
Foto 12.2-15, P02. Está para ejecutarse la demolición del antiguo puente de Ruta 6.

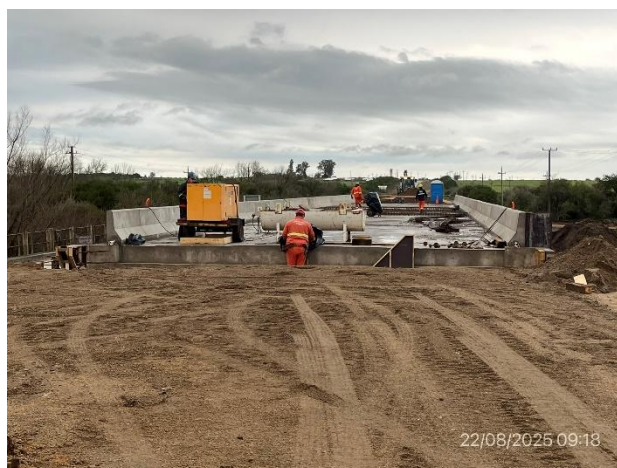
Foto 12.2-16, P02. En el tablero superior la cuadrilla de trabajo no tiene a disposición infraestructura para acopio de residuos segregados en origen.

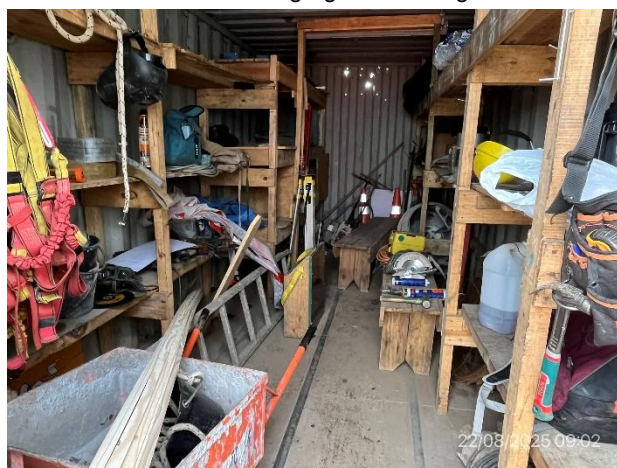
Foto 12.2-18, P03. Campamento provisorio, pañol con buenas condiciones de orden y limpieza.

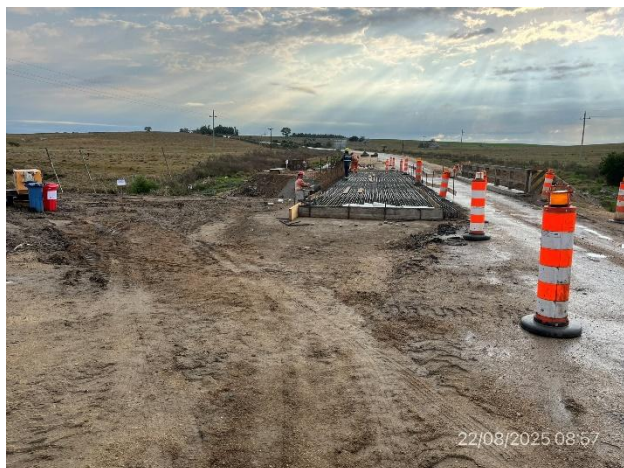
Foto 12.2-19, P03. Trabajos en tablero superior en media calzada. Está disponible la infraestructura para acopio de residuos segregados en origen.

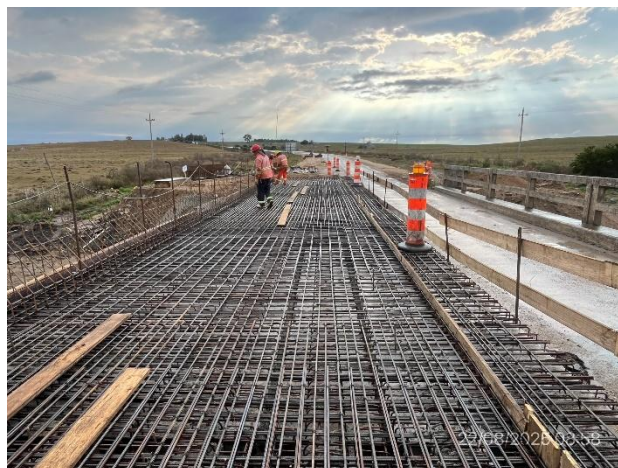
Foto 12.2-20, P03. Frente de trabajo, armado de tablero superior. Buenas condiciones de orden y limpieza.

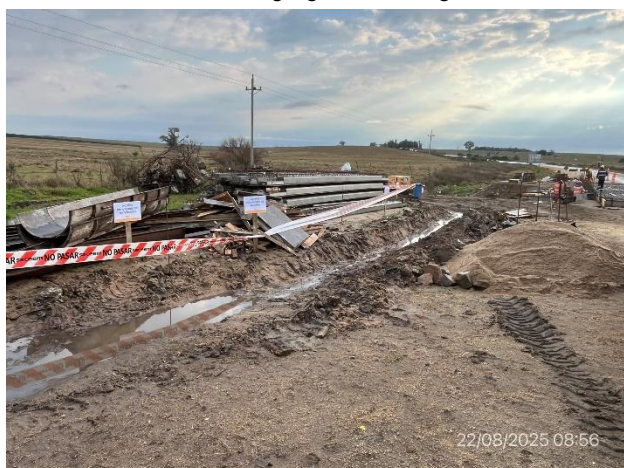
Foto 12.2-21, P03. Explanada de maniobras y de acopio de materiales ordenada.

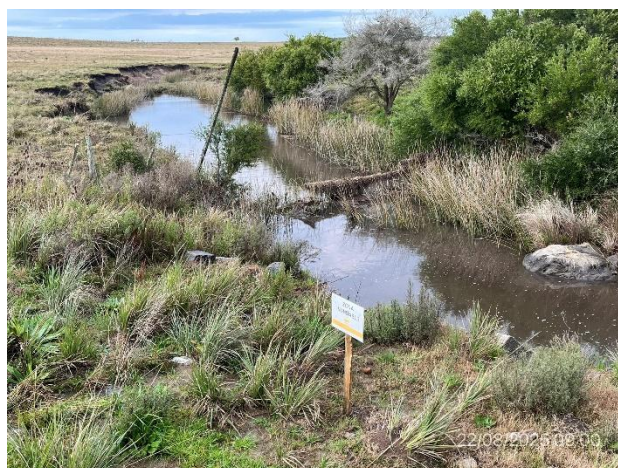
Foto 12.2-22, P03. Zona de máxima creciete correctamente indicada.

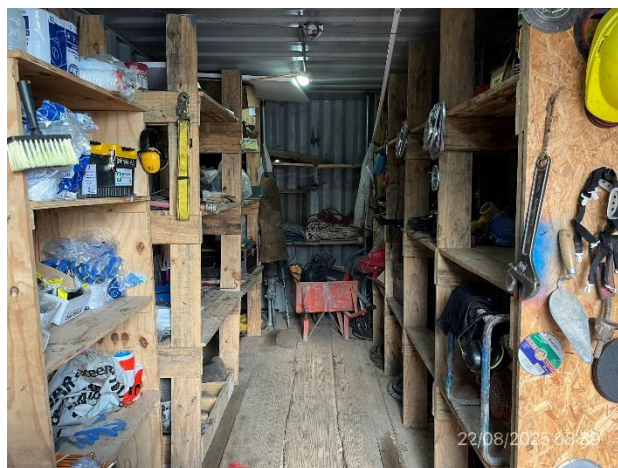
Foto 12.2-24, P04. Campamento provisorio, pañol con buenas condiciones de orden y limpieza.

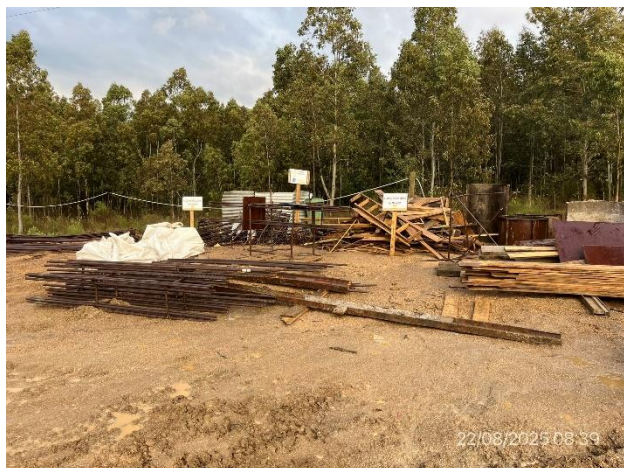
Foto 12.2-25, P04. Campamento provisorio, explanada de maniobras y de acopio de materiales ordenada. Buenas condiciones de limpieza.

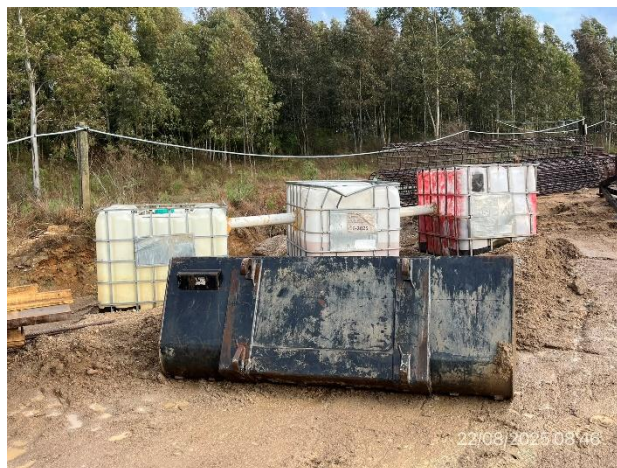
Foto 12.2-26, P04. Campamento provisorio, sistema para decantación de aguas provenientes del lavado de herramientas en contacto con hormigón.

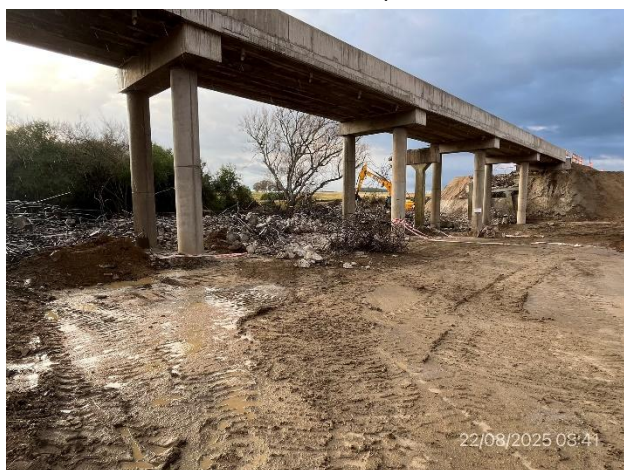
Foto 12.2-27, P04. Superestructura del nuevo puente sobre A° Talita.

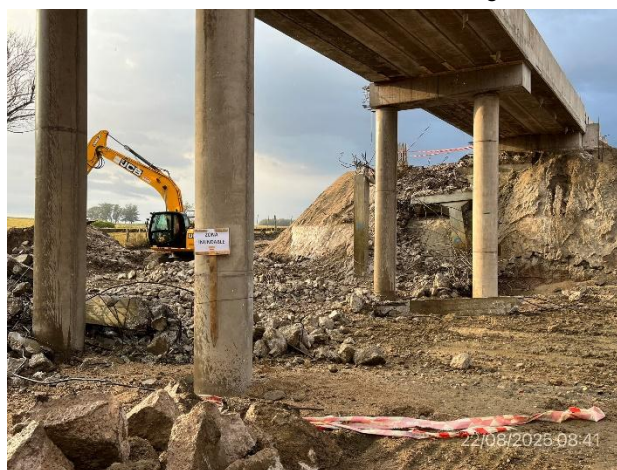
Foto 12.2-28, P04. Demarcación correcta de zona de máxima creciente.

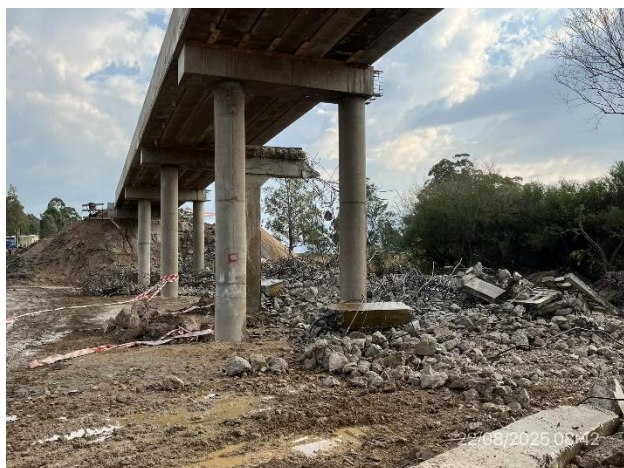
Foto 12.2-29, P04. Demolición del antiguo puente en proceso.

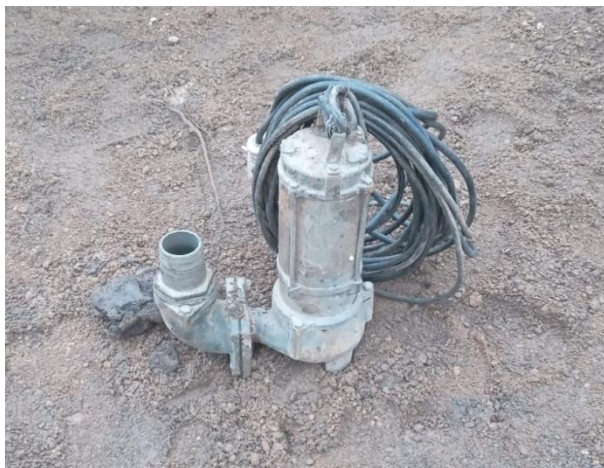
| Ref. | Descripción | Requisito |
|---|---|---|
| 05 | En el puente sobre el Río Santa Lucía Chico – P01 – se encuentra en funcionamiento una motobomba así como varios bidones de combustible apoyados directamente sobre suelo desnudo | Apartado 7.1.12 del PGA de SACEEM |

Foto 12.3-1, P01. Se sustituyó la motobomba por una bomba eléctrica.

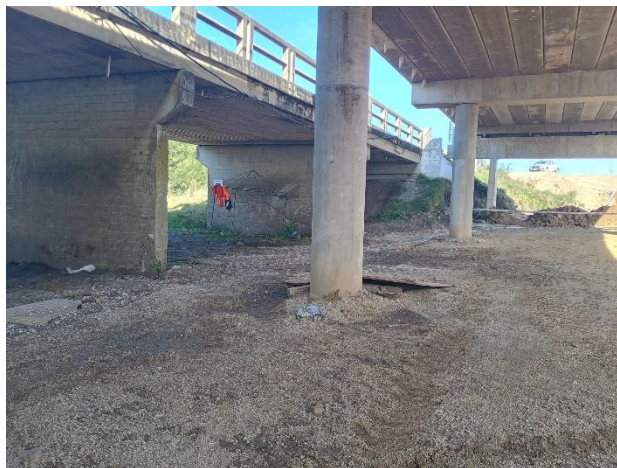
| Ref. | Descripción | Requisito |
|---|---|---|
| 06 | En el puente sobre el Río Santa Lucía Chico – P01 – hay agua con restos de lechada de hormigón contenidos por un pequeño dique provisorio, pendientes de ser vertidos a curso previa neutralización y remoción de sólidos | Apartado 7.1.13 del PGA de SACEEM |

Foto 12.3-2, P01. Se retiraron los residuos de hormigón y la explanada quedó limpia.

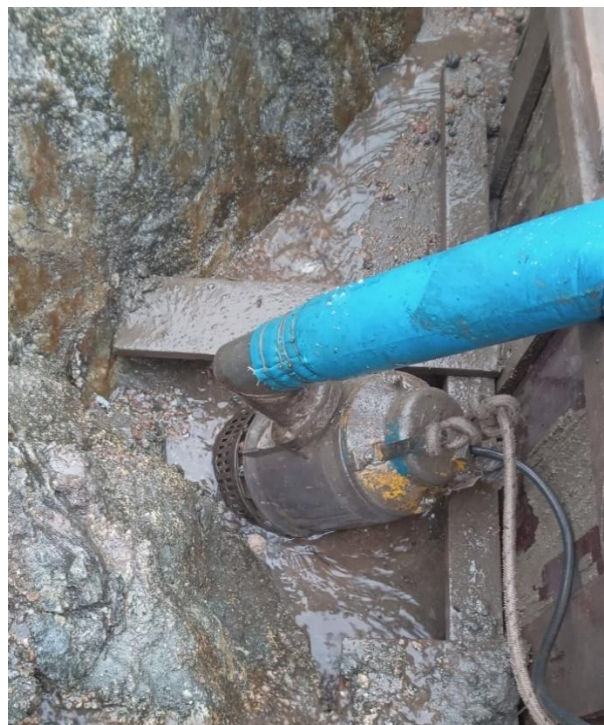
| Ref. | Descripción | Requisito |
|---|---|---|
| 07 | En el puente sobre el A° Tornero Grande – P02 – se encuentra en funcionamiento una motobomba apoyada directamente sobre suelo desnudo | Apartado 7.1.12 del PGA de SACEEM |

Foto 12.3-3, P02. Se sustituyó la motobomba por una bomba eléctrica.
