# INFORME DE AUDITORIA AMBIENTAL DE CIERRE

Ampliación de Contrato P/43 – 09/12/2021

*“Proyecto y construcción de los puentes de Ruta 20 sobre A° Molles (145K150), A° Salsipuedes (147K360) y A° del Sauce (152K980)”.*

29/09/2025

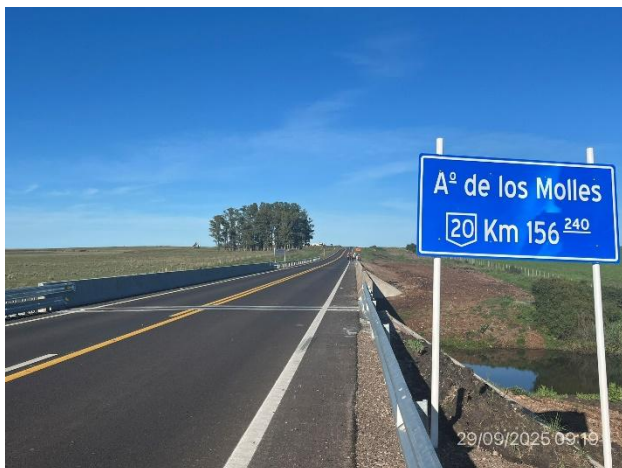
Foto 12.1-1, P01. Puente terminado sobre A° Molles. Ruta 20 progresiva 145K150.

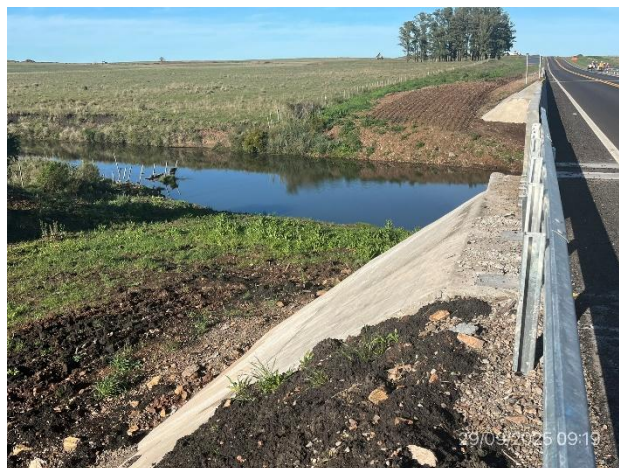
Foto 12.1-2, P01. Zona de campamento provisional limpia, libre de ROCs u otros residuos.

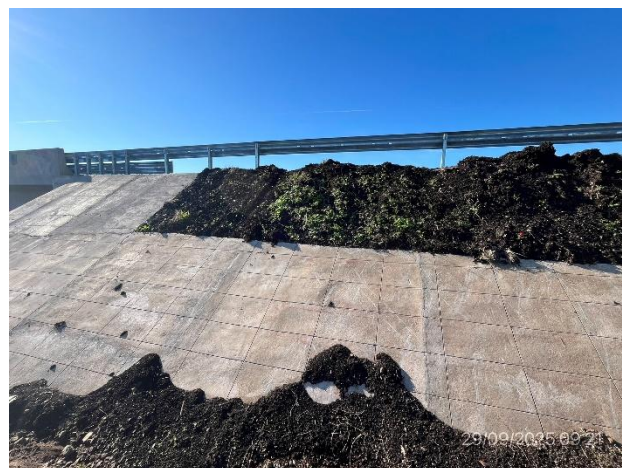
Asimismo, los taludes en las losas de acceso a los puentes tenían buena cobertura de suelo pasto, que contribuye a que se genere un correcto tapiz vegetal.

Foto 12.1-3, P01. Taludes de acceso con buena cobertura de suelo pasto.

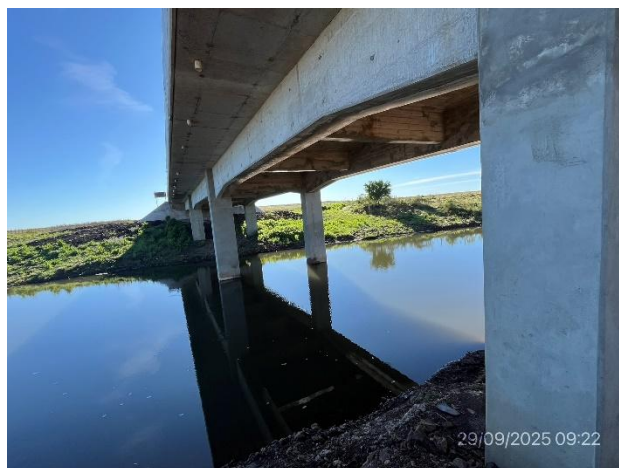
Foto 12.1-4, P01. Curso de agua en buenas condiciones de escurrimiento.

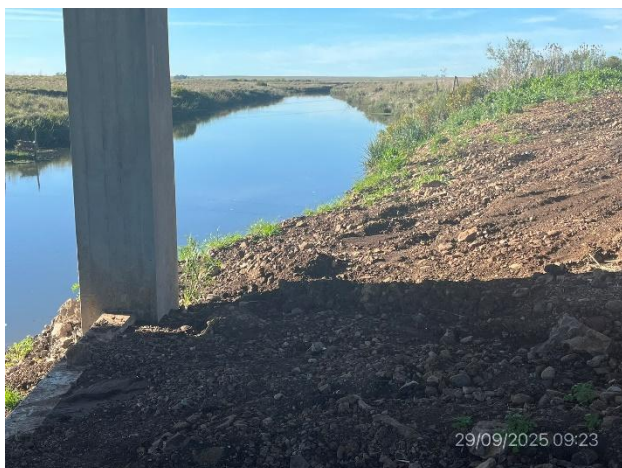
En el A° Molles, fue necesario en su momento desviar el curso y trabajar sobre una ataguía granular. Sobre este aspecto, el IAF adjunta un estudio de los perfiles del cauce luego del abandono, que confirma lo observado en sitio respecto de que la ataguía fue removida.

Foto 12.1-5, P01. La ataguía granular fue totalmente retirada.

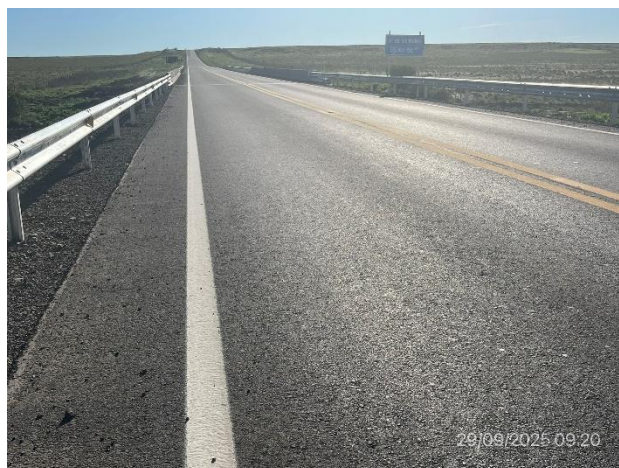
Desde el punto de vista del usuario de la red vial, la finalización de las tres obras de los nuevos puentes supone una importante mejora a la circulación por la Ruta 20. La señalización definitiva está culminada, acorde a la normativa vigente establecida por DNV - MTOP.

Foto 12.1-6, P01. Puente abierto al tránsito y con señalización definitiva

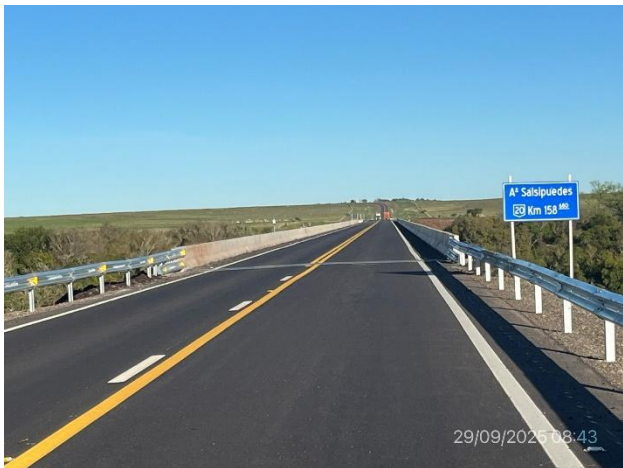
Foto 12.2-1, P02. Puente terminado sobre A° Salsipuedes. Ruta 20 progresiva 147K360.

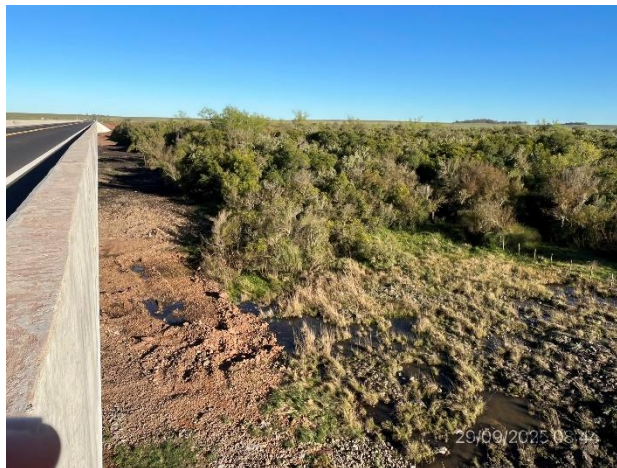
Foto 12.2-2, P02. Planicie de inundación abandonada

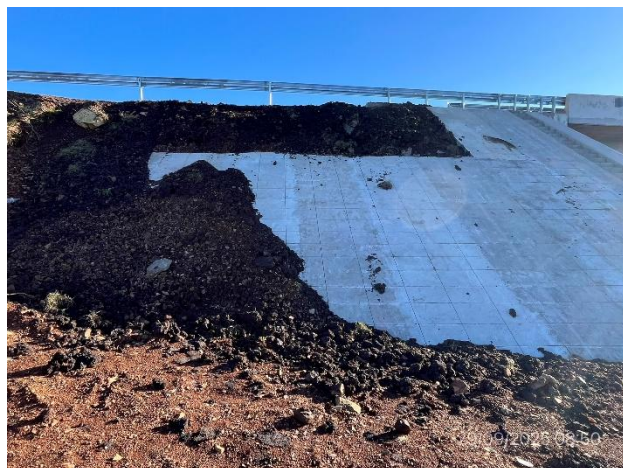
Foto 12.2-3, P02. Taludes de acceso con buena cobertura de suelo - pasto.

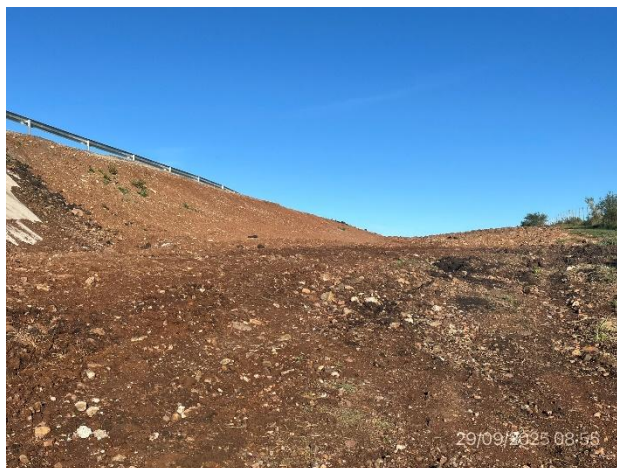
Foto 12.2-4, P02. Taludes de acceso con empastado vegetal incipiente.

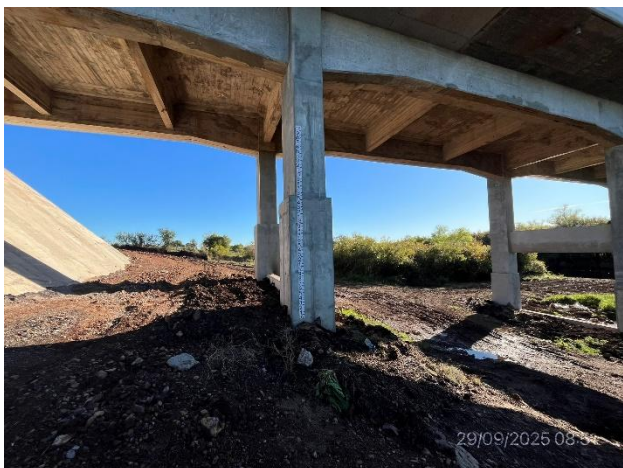
En la recorrida a los tres puentes terminados, se comprobó que en general las condiciones de abandono eran correctas, acorde a lo previsto en el PRA de los puentes. Los cursos de agua se encontraron en condiciones correctas de escurrimiento, y los campamentos provisorios instalados al pie de cada puente fueron retirados. Al momento de la auditoría, restaban por ser retirados algunos ROCs en la planicie de inundación del A° Salsipuedes. Con fecha 06/10/2025, la empresa remitió evidencia de haber corregido ese aspecto - Foto 12.4-1, Foto 12.4-2.

Foto 12.2-5, P02. Permanecen algunos ROCs pendientes de retiro y disposición final.

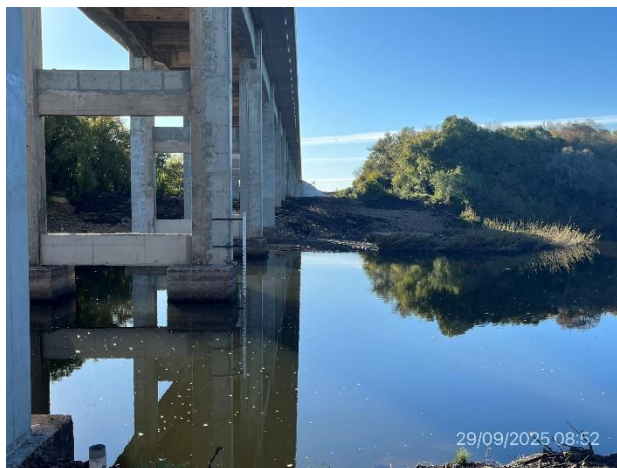
Foto 12.2-6, P02. Estructuras terminadas. Curso de agua en buenas condiciones de escurrimiento.

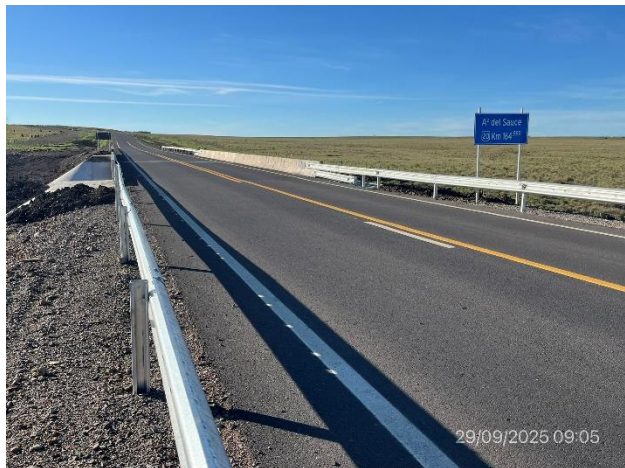
Foto 12.3-1, P03. Puente terminado sobre A° Sauce.  
Ruta 20 progresiva 152K980.

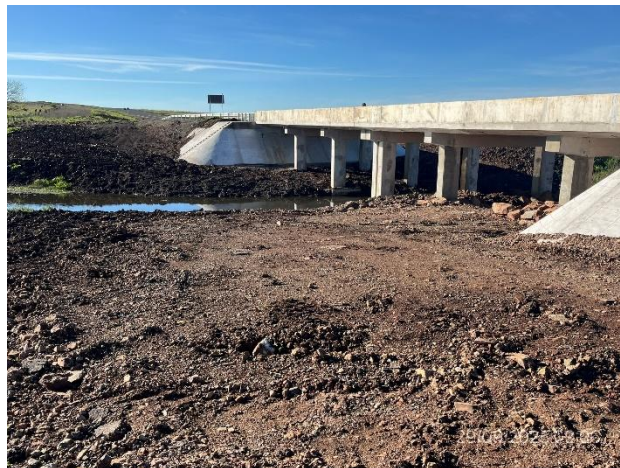
Foto 12.3-2, P03. Estructuras terminadas. Zona de campamento provisional abandonada, libre de ROCs u otro tipo de residuos.

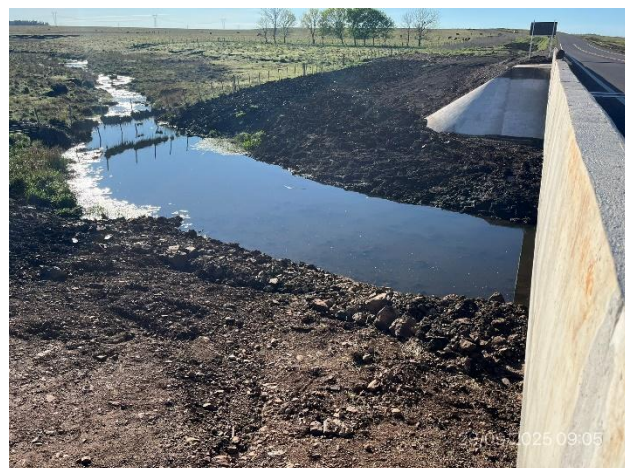
Foto 12.3-3, P03. Taludes de acceso con empastado vegetal incipiente.

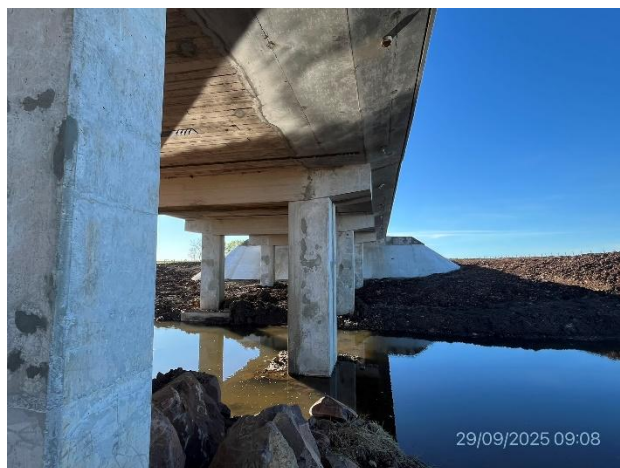
Foto 12.3-4, P03. Curso de agua en buenas condiciones de escurrimiento.

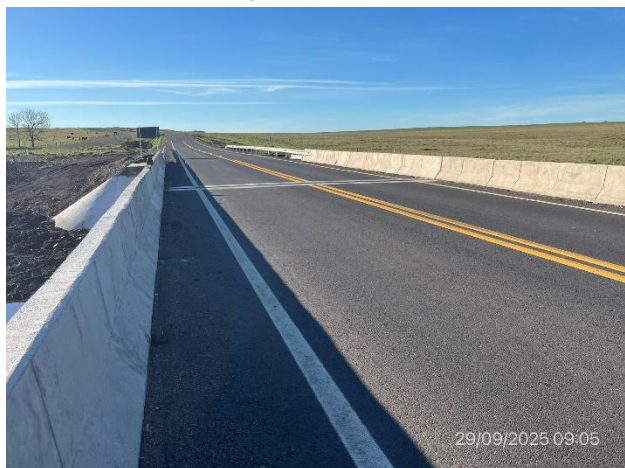
Foto 12.3-5, P03. Puente abierto al tránsito y con señalización definitiva

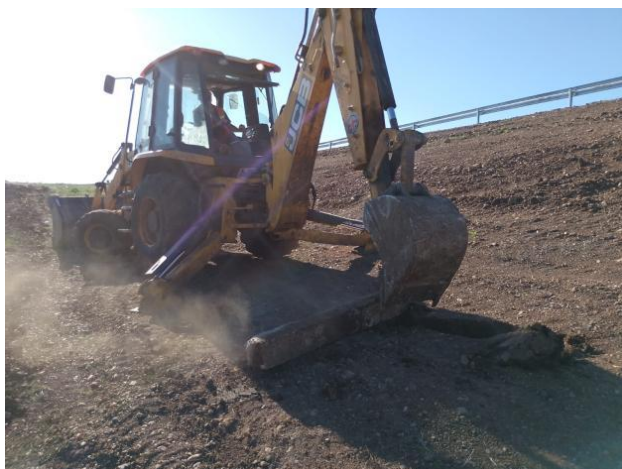
Foto 12.4-1, P02. Puente terminado sobre A° Salsipuedes. Ruta 20 progresiva 147K360. Remoción de ROCs en ejecución.

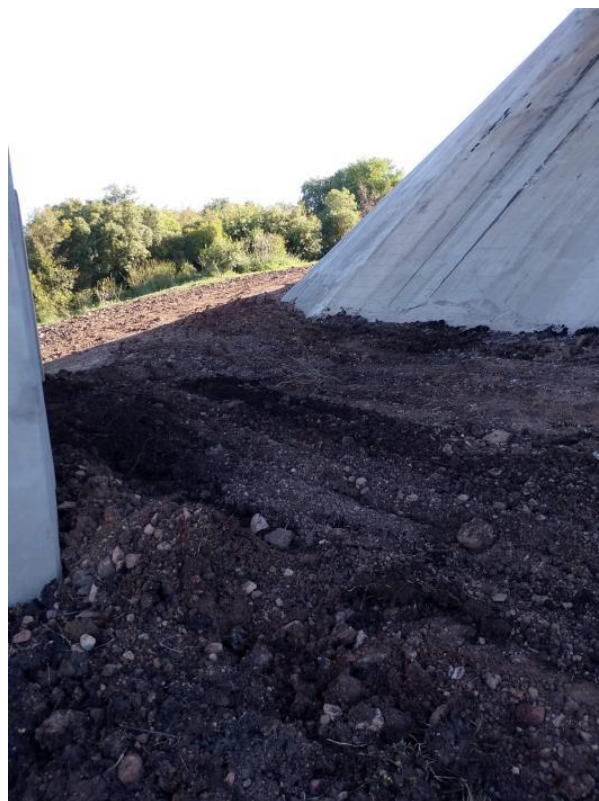
Foto 12.4-2, P02. Se removieron los ROCs a depósito en el acopio de ROCs de la cantera P05
