INFORME DE AUDITORIA AMBIENTAL

C/144 – Contrato 04/08/2023.

“Ruta 12, tramo Ruta 60 - fin de variante sobre A° Canelones.”

Seguimiento

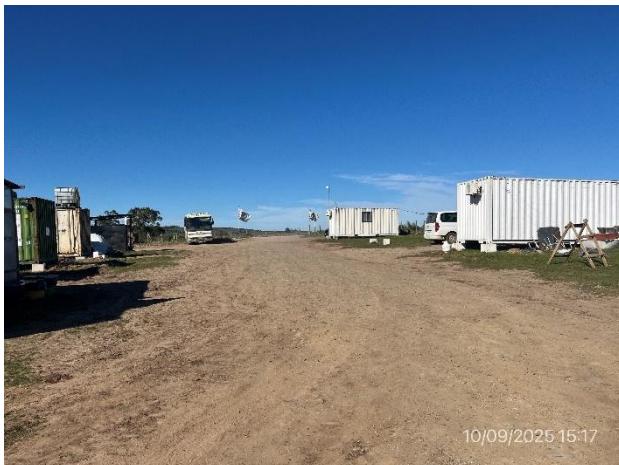
Foto 12.1-1, P03. Obrador. Padrón 3809, 4^a SC de Maldonado. Ruta 12 progresiva 374K800 a (+).

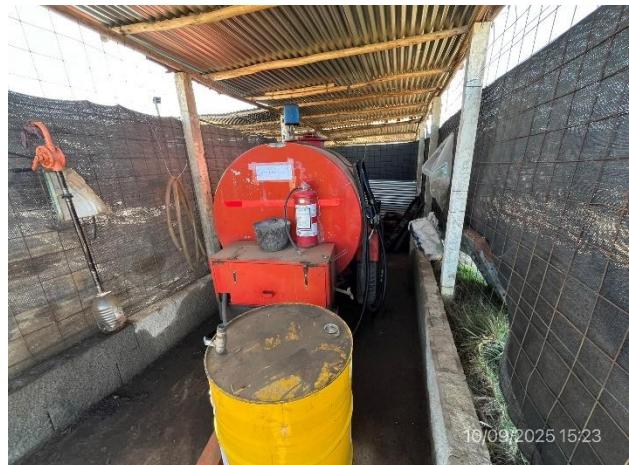
Foto 12.1-2, P03. Obrador, sector techado y con envallado impermeable y bandejas para alojar combustibles

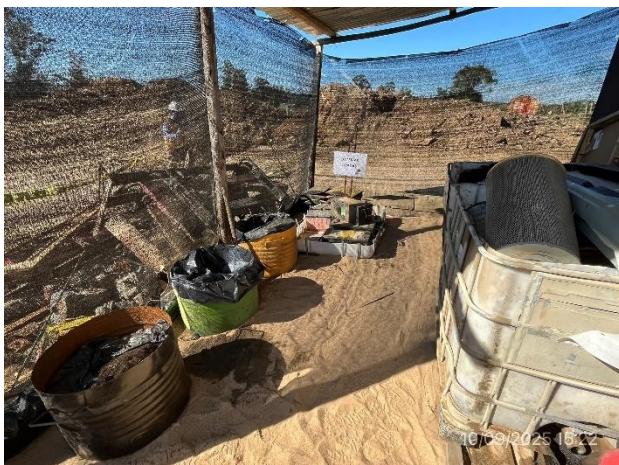
Foto 12.1-3, P03. Obrador, acopio temporal de residuos contaminantes

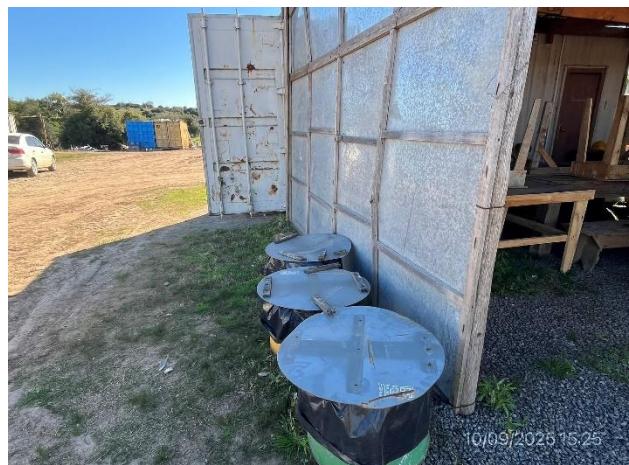
Foto 12.1-4, P03. Obrador, tarrinas para gestión de residuos segregados por origen y corriente de generación.

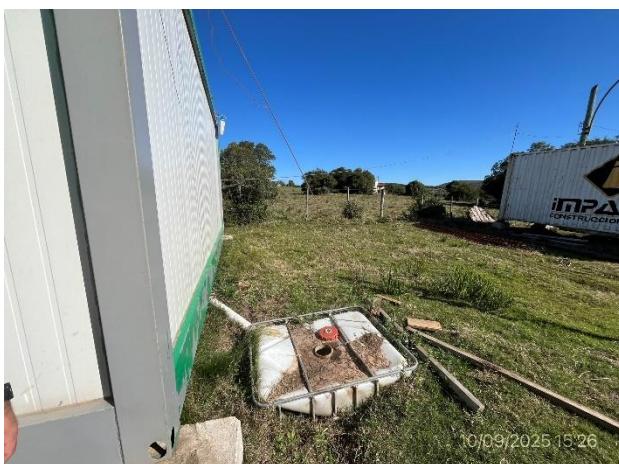
Foto 12.1-5, P03. Obrador, depósito impermeable para retención de aguas servidas.

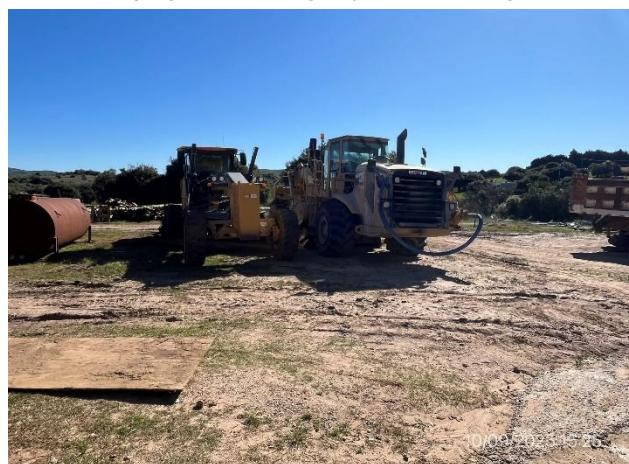
Foto 12.1-6, P03. Obrador, explanada de maniobras. Buenas condiciones de orden y limpieza.

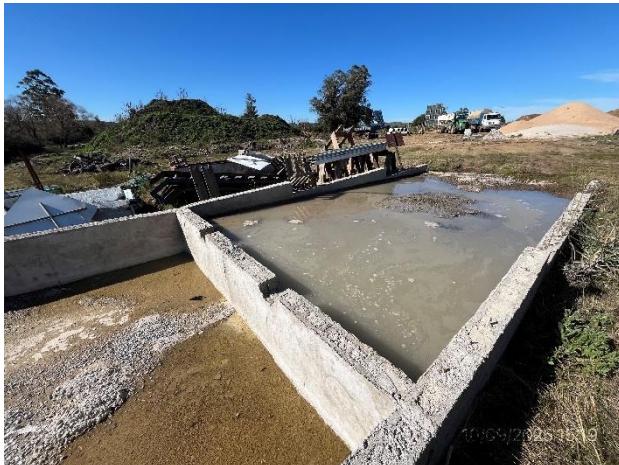
Foto 12.1-7, P03. Obrador, pileta de decantación de aguas de lavado de camiones mixer. Buenas condiciones de limpieza.

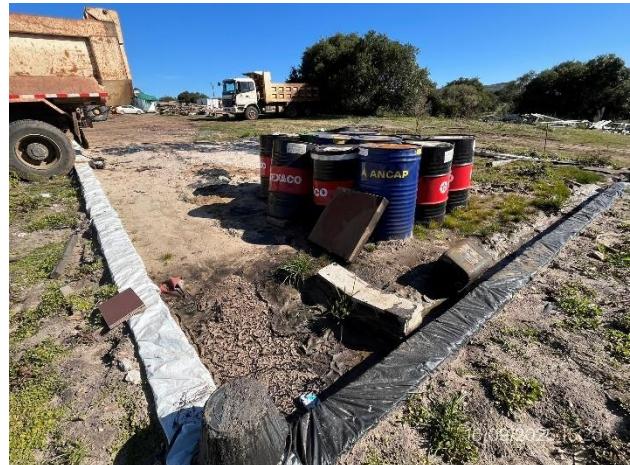
Sin embargo, si bien existe un recinto con un envallado impermeable destinado a alojar una cisterna con hidrocarburos y algunas tarrinas con emulsión asfáltica, en el mismo había derrames oleosos pendientes de tener disposición final como residuos contaminados. Por otra parte, la empresa realiza tareas de mantenimiento mecánico liviano sobre una platea de hormigón, que no está conformada con las pendientes adecuadas hacia un sistema de conducción y retención de eventuales efluentes oleosos. Se retoman estos comentarios en el apartado 7.3.

Foto 12.1-8, P03. Obrador, el sector de acopio de tarrinas de emulsión tiene un envallado impermeable correcto, pero hay derrames pendientes de disposición final.

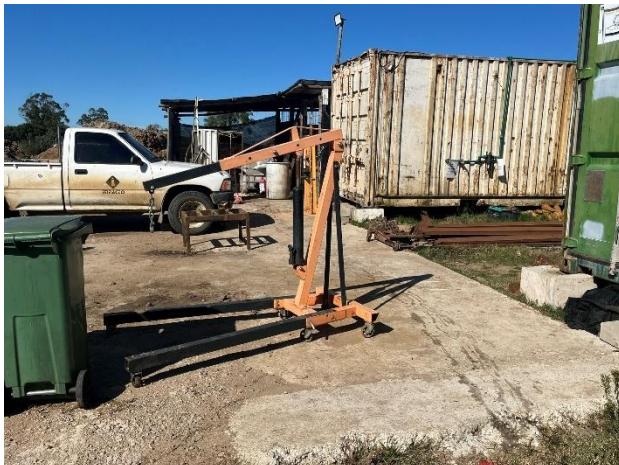
Foto 12.1-9, P03. Obrador, la explanada de mantenimiento mecánico no tiene pendientes para aguas oleosas hacia una contención estanca.

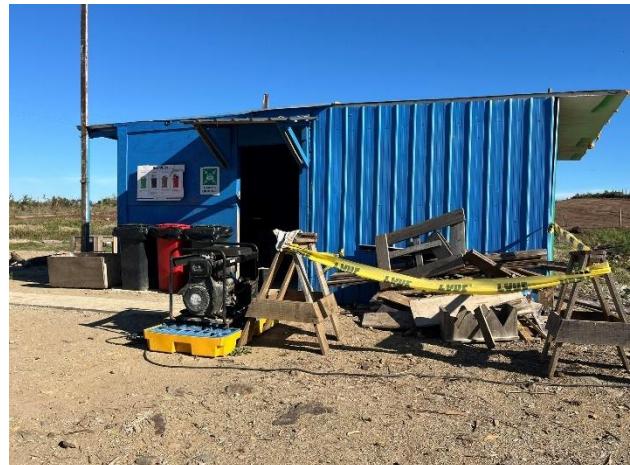
Foto 12.1-10, P05. Obrador de Ventus SA. Ruta 12 progresiva 373K100

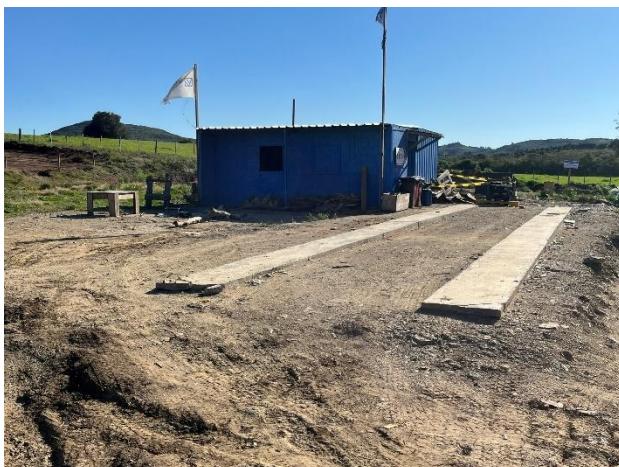
Foto 12.1-11, P05 Obrador de Ventus SA. Explanada de prefabricación de hormigón.

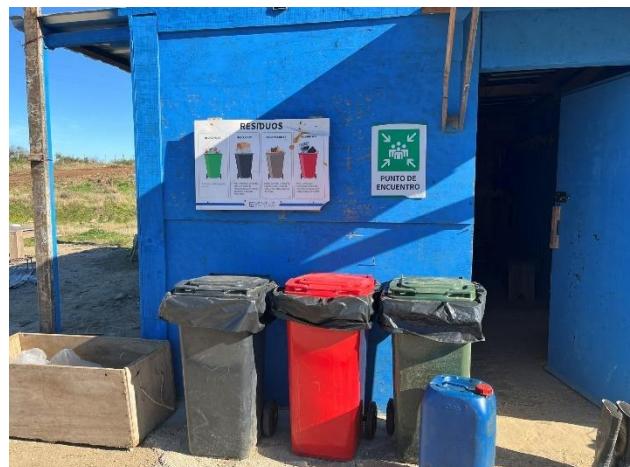
Foto 12.1-12, P05. Obrador de Ventus SA, residuos segregados por origen

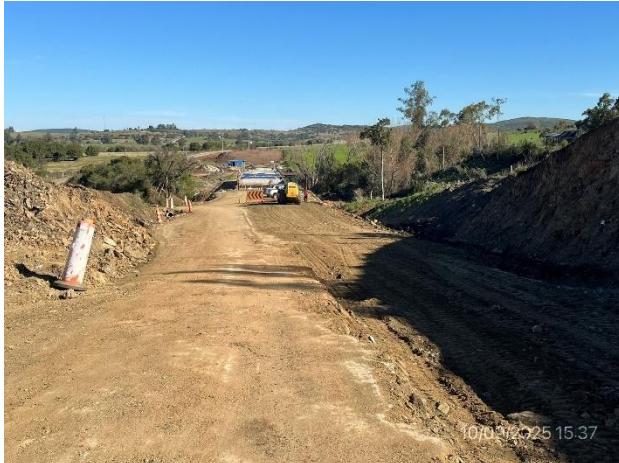
Foto 12.2-1, P05. Puente en construcción sobre A° Mataojo. Ruta 12 progresiva 373K100.

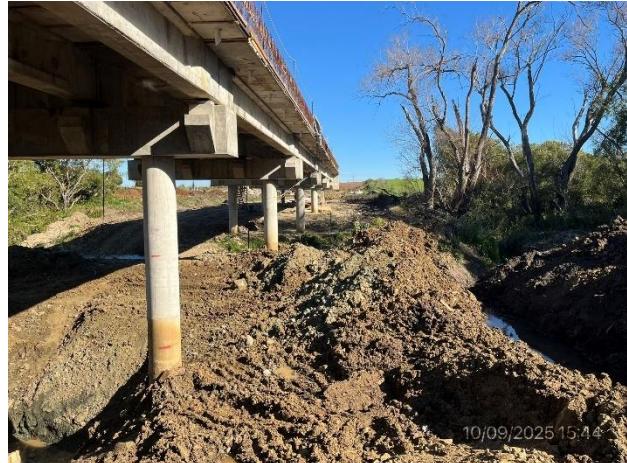
| Ref. | Descripción | Requisito |
|---|--|---|
| 08 | No está indicada la zona inundable en el entorno del puente. | Apartado 6.2 del MAV 2015 |

Situación actual: cumplido**Evidencia:** Foto 12.2-2

Foto 12.2-2, P05. Superestructura inferior construida. Está correctamente demarcada la cota de máxima inundación.

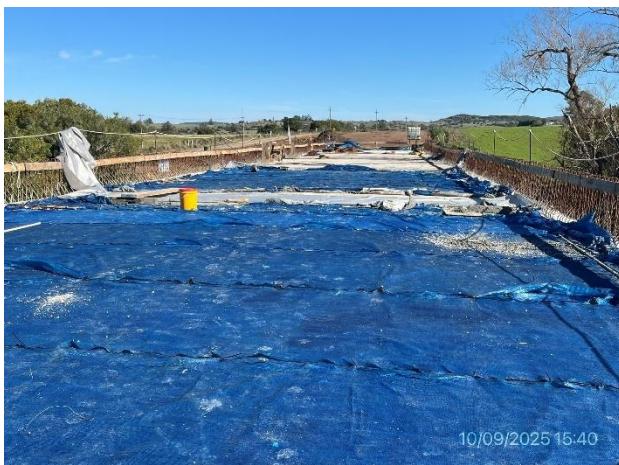
Foto 12.2-3, P05. Se coló el hormigón del tablero del puente. Buenas condiciones de orden y limpieza.

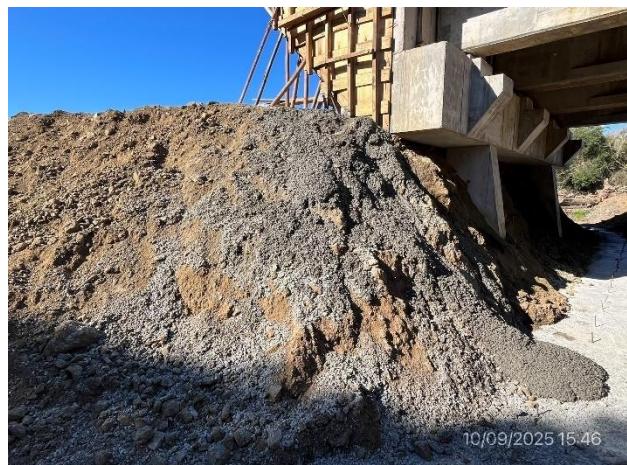
Foto 12.2-4, P05. Hay derrames de hormigón pendientes de reúso o disposición final.

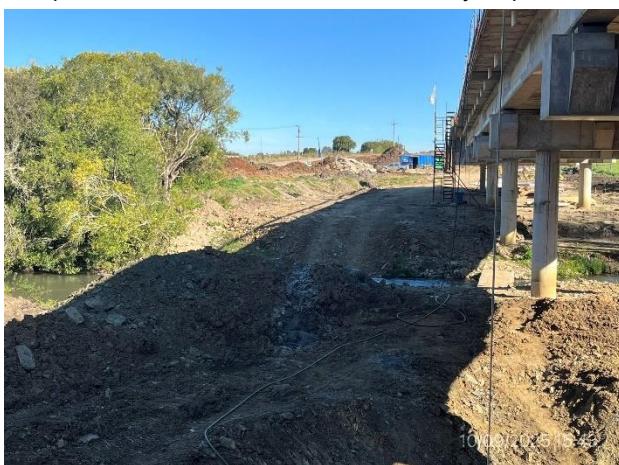
Foto 12.2-5, P05. Ataguía granular de avance en el curso del A° Mataojo.

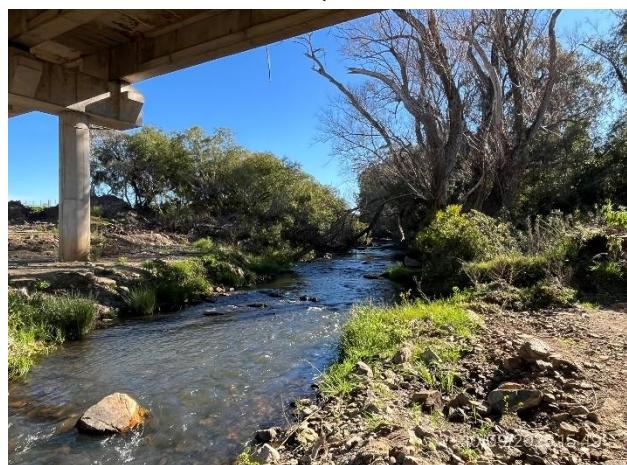
Foto 12.2-6, P05. A° Mataojo en buenas condiciones de escorrimento, cauce limpio.

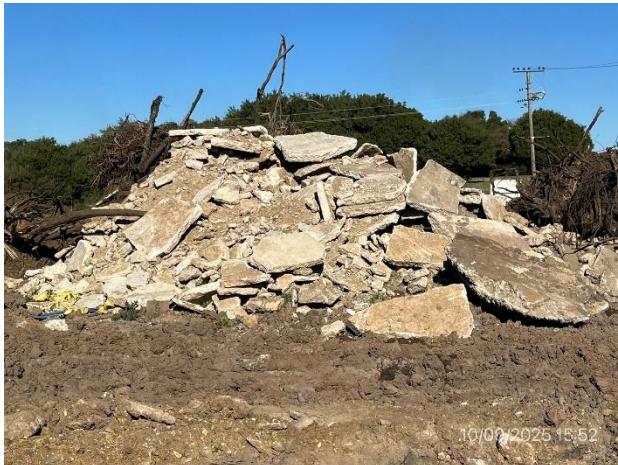
Foto 12.2-7, P05. Acopio de escombros de puente antiguo, pendientes de reúso o disposición final.

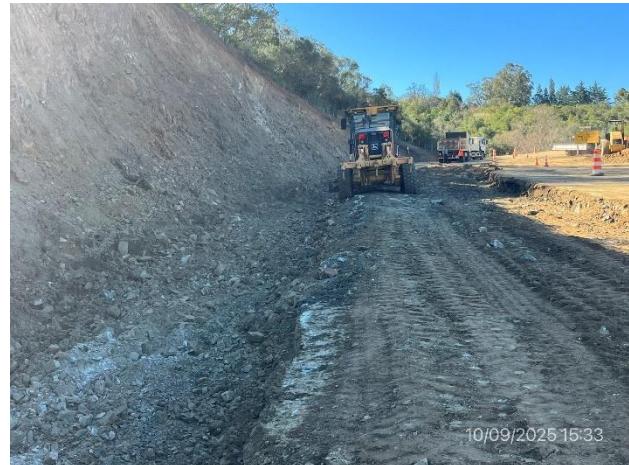
Foto 12.2-8, P05. Desmonte para ajuste planialtimétrico de los accesos al puente sobre el A° Mataojo en ejecución.

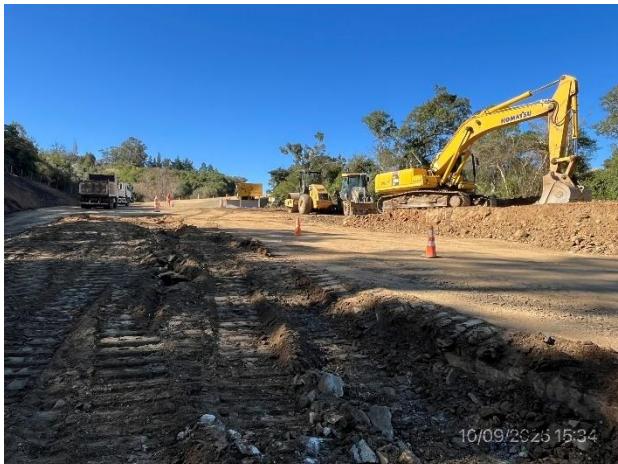
Foto 12.2-9, P05. Recargo granular para ajuste planialtimétrico de los accesos al puente sobre el A° Mataojo en ejecución.

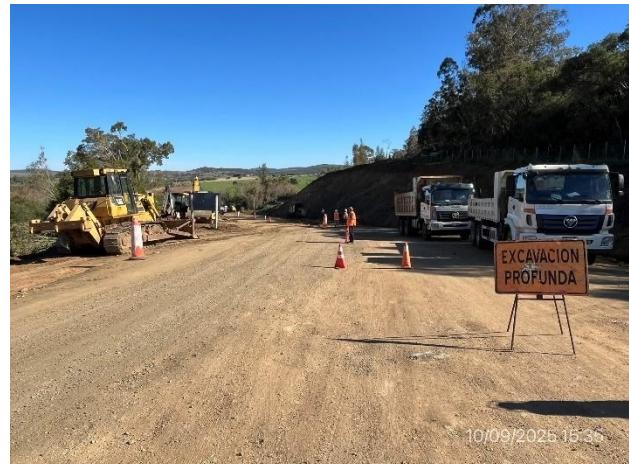
Foto 12.2-10, P05. Obra vial de acceso al puente sobre A° Mataojo. Recargo y perfilado de base granular en ejecución.

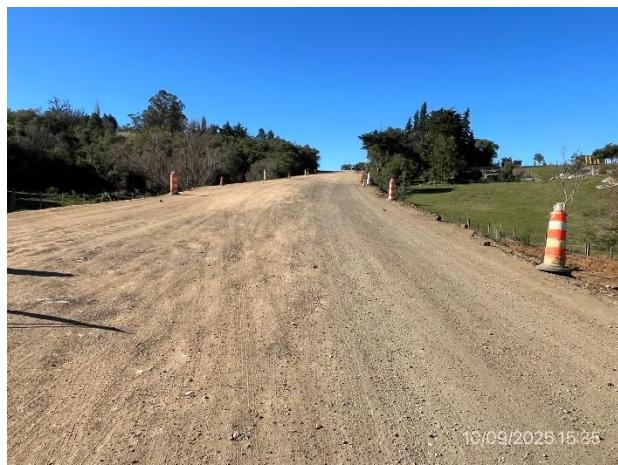
Foto 12.2-11, P05. Obra vial de acceso al puente sobre A° Mataojo. Tramo de Ruta 12 con base granular perfilada.

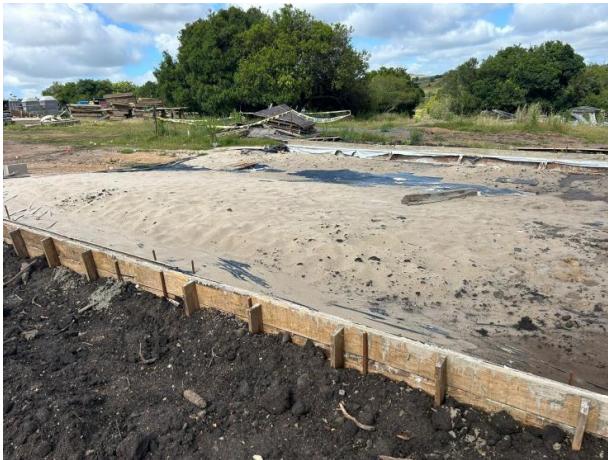
| Ref. | Descripción | Requisito |
|---|--|---|
| 02 | En el obrador de ICSA – P03 la cisterna de emulsión asfáltica está alojada en un recinto cuyo envallado se encuentra perforado | Apartado 6.2 del MAV 2015 |
| Situación actual: cumplido | | |

Foto 12.3-1, P03. Se construyó nueva contención lateral en hormigón. La misma luego fue revestida lateralmente con material impermeable y cubierta de arena

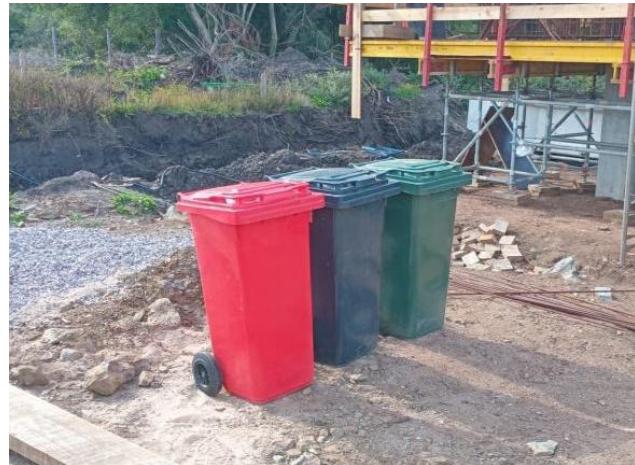
| Ref. | Descripción | Requisito |
|---|---|---|
| 07 | En el frente de obras del puente sobre el A° Mataojo – P05, falta replicar a pie de obra la infraestructura para el acopio temporal de residuos segregados por corriente de generación. | Apartado 6.2 del MAV 2015 |

Situación actual: cumplido**Evidencia:** Foto 12.3-2**6.2 Depto. de Calidad Ambiental Laboral y Materiales de la DNV, 02/06/2025**

Foto 12.3-2, P05. Se instaló la infraestructura para gestión segregada de residuos.

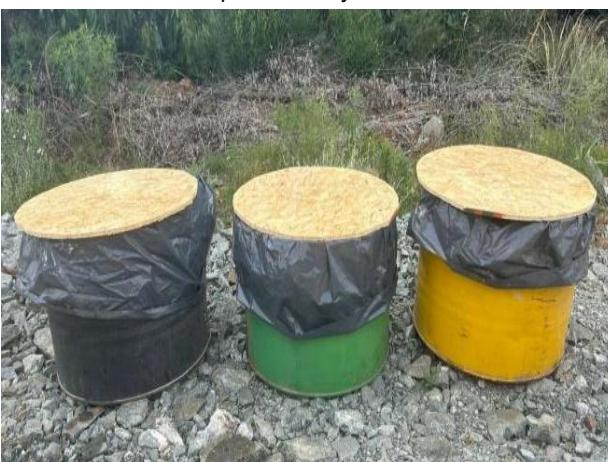
| Ref. | Descripción | Requisito |
|---|--|---|
| 06 | En la cantera de balasto y tosca – P04 – la infraestructura dispuesta para la gestión de residuos y acopio de lubricantes no tiene tapa. Esto expone a derrames de lixiviados y aguas contaminadas ante la ocurrencia de lluvias | Apartado 1.2.6 del PGA. |

Situación actual: cumplido**Evidencia:** Foto 12.3-3

Foto 12.3-3, P04. Se instaló la infraestructura para gestión segregada de residuos

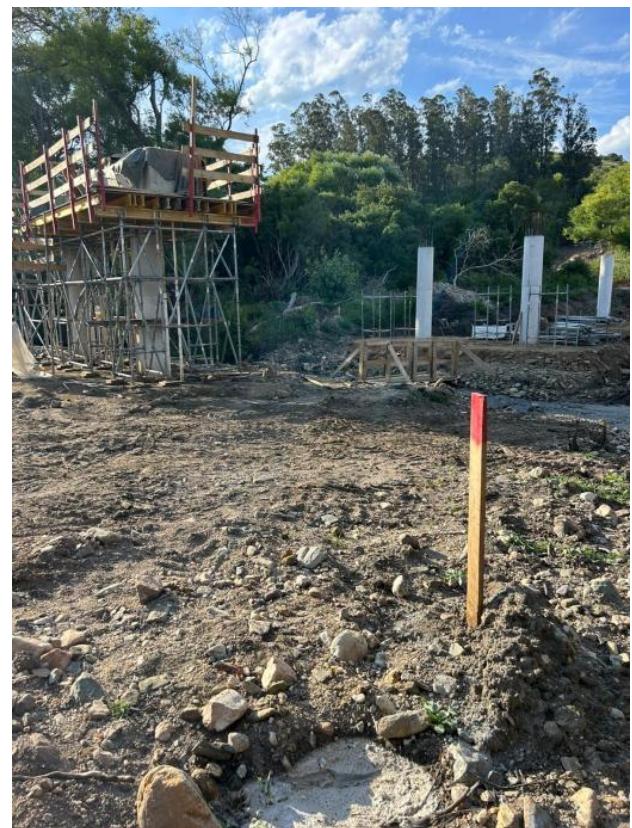
| Ref. | Descripción | Requisito |
|---|---|---|
| 05 | En el puente sobre el A° Mataojo – P05 – no está delimitada la cota de máxima inundación. Por ende, no hay evidencia de que la empresa Ventus SA cumpla con el MAV 2015 respecto de la prohibición de instalaciones en zonas inundables | Apartado 6.2 del MAV 2015 |

Situación actual: cumplido**Evidencia:** Foto 12.3-4

Foto 12.3-4, P05. Se demarcó la zona inundable.
