# INFORME DE AUDITORIA AMBIENTAL

*“Duplicación de calzada del Bypass de Colonia  
Valdense”.*

05/09/2025

22/09/2025

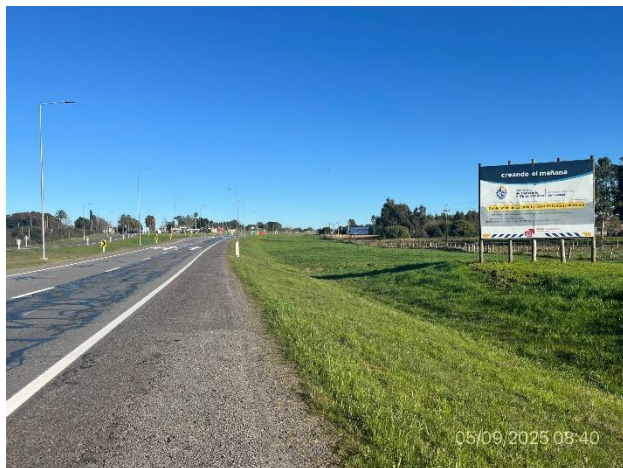
Foto 12.1-1, P01. Inicio de tramo. Bypass Ruta 1 progresiva 119K800.

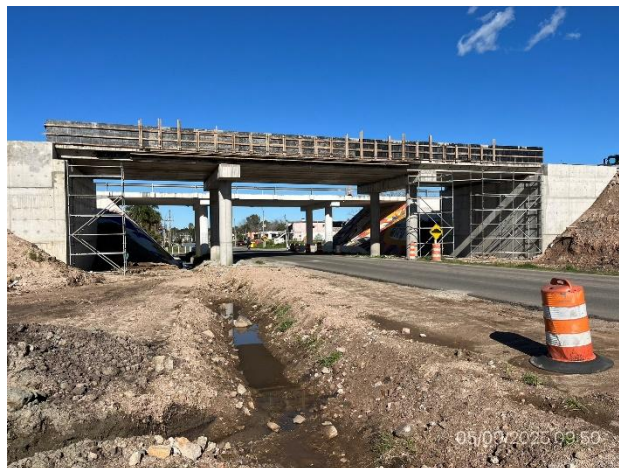
Foto 12.1-2, P06. Frente de obra, Bypass Ruta 1 progresiva 120K700. Intercambiador con Ruta 52

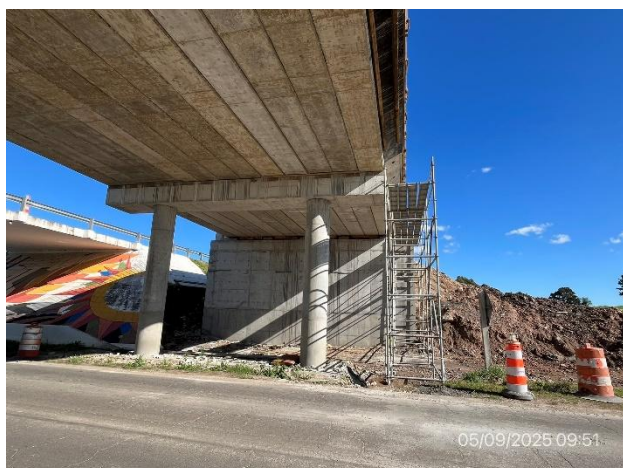
En el intercambiador sobre Ruta 52 al momento de la auditoría las obras estructurales están culminadas, así como la ejecución de barreras New Jersey y las losas de acceso. De tal modo, ya no había actividad en ese sector, y el campamento provisorio estaba sin operarios, con buenas condiciones de orden. Siendo que la obra en ese sector culminó, ya no se justifica la permanencia de algunas estructuras fijas tales como la explanada en hormigón para acopio de prefabricados, y algunos accesos provisorios a la zona de obrador. De tal modo, la empresa deberá iniciar las tareas de desmantelado de ese sector y la reconfiguración de las cunetas y pendientes acordes a una correcta evacuación de aguas pluviales. Se retoma este comentario en el apartado 9.

Foto 12.1-3, P06. Obras en puente sin actividad.

Se sugiere asimismo establecer un cronograma para el desmantelado de las instalaciones provisionales en P06, dado que las actividades principales en el puente están terminadas.

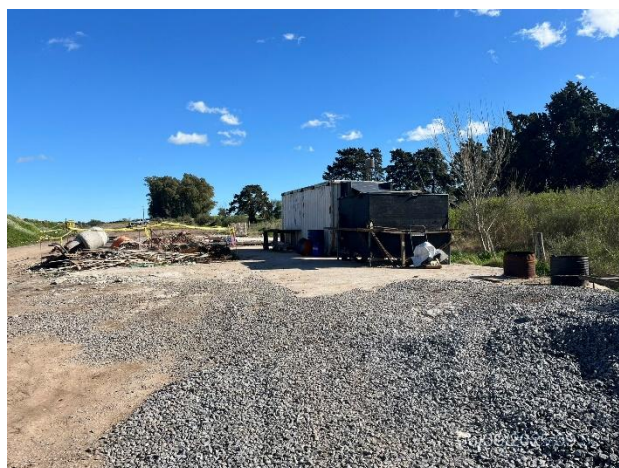
Foto 12.1-4, P06. Campamento provisorio ordenado, sin actividad.

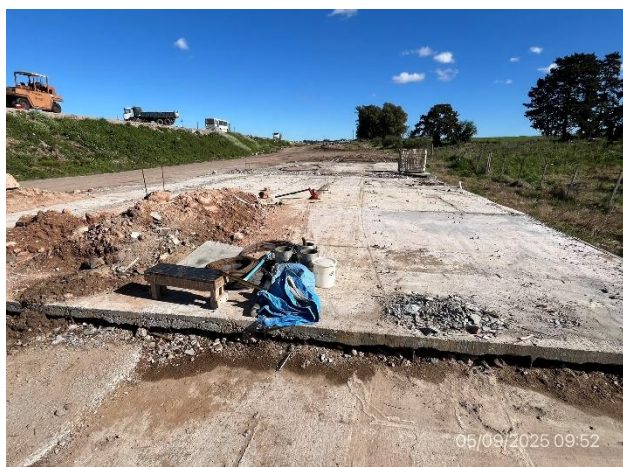
Foto 12.1-5, P06. Campamento provisorio, pendiente definición de desmontado total de explanadas.

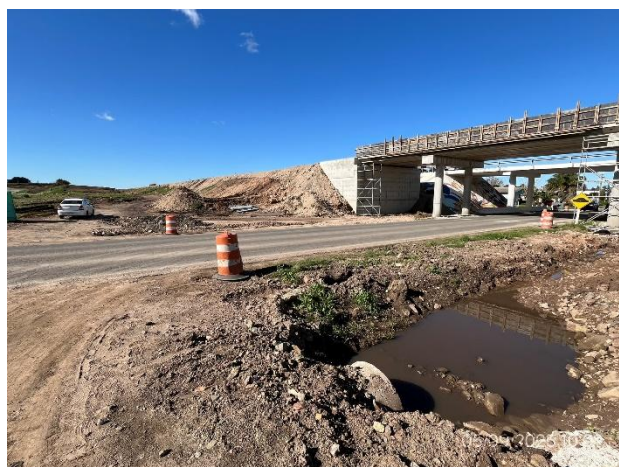
Foto 12.1-6, P06. Campamento provisorio, pendiente recomposición de cunetas circundantes.

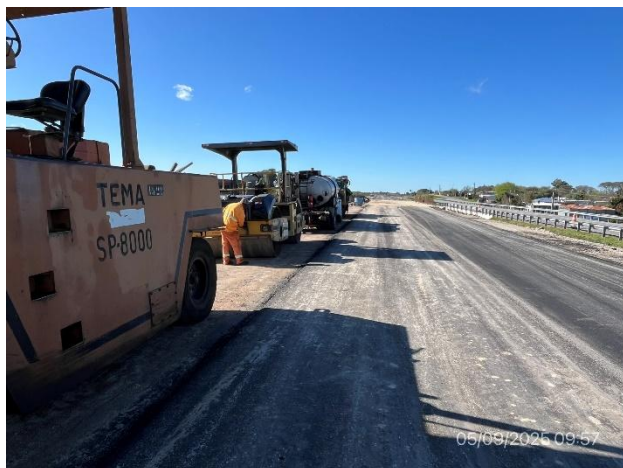
Foto 12.1-7, P06. Frente de tendido de base negra de carpeta asfáltica en accesos al puente del intercambiador. Sin actividad.

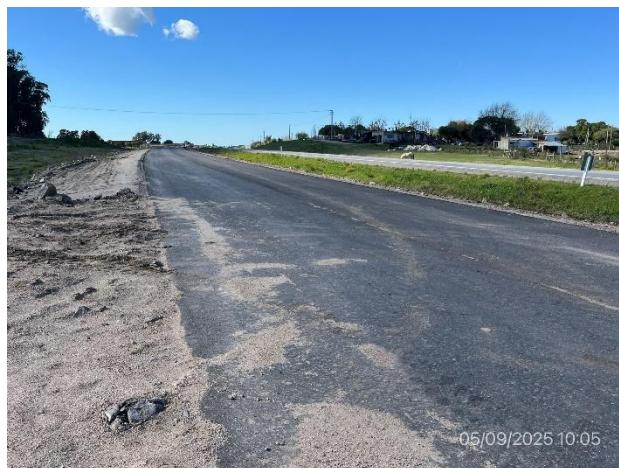
Foto 12.1-8, Bypass de Ruta 1. Tramo parcial con base negra ejecutada.

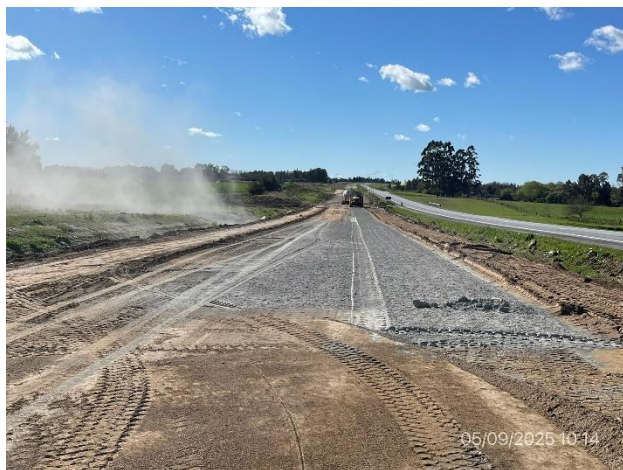
Foto 12.1-9, P07. Frente de obras de cementado de base granular. Bypass Ruta 1 progresiva 123K600.

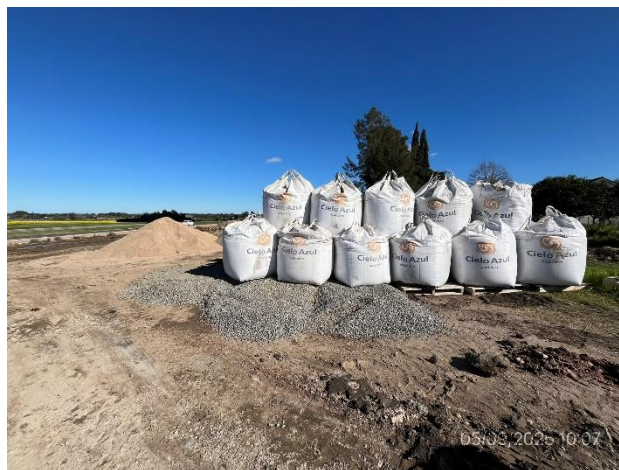
Foto 12.1-10, P07. Acopio en faja pública, insumos para cementado de base granular.

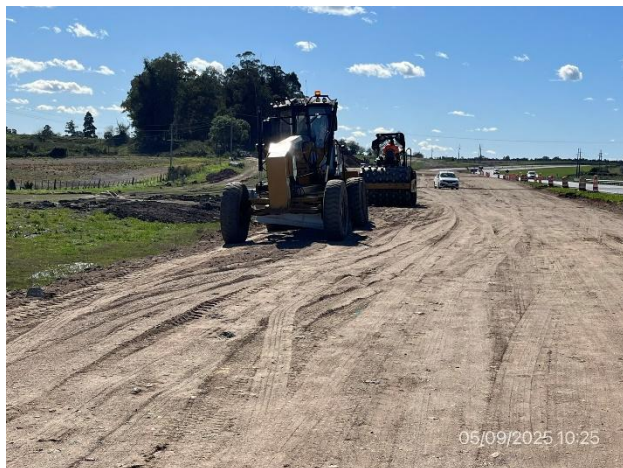
Foto 12.1-11, P08. Frente de obras de movimiento de suelos. Bypass Ruta 1 progresiva 126K100.

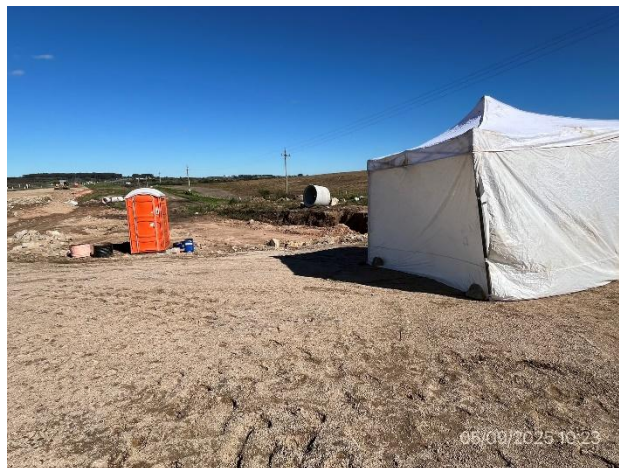
Foto 12.1-12, P08. Campamento provisorio, servicios de confort para operarios y estación correcta para acopio de residuos segregados desde origen.

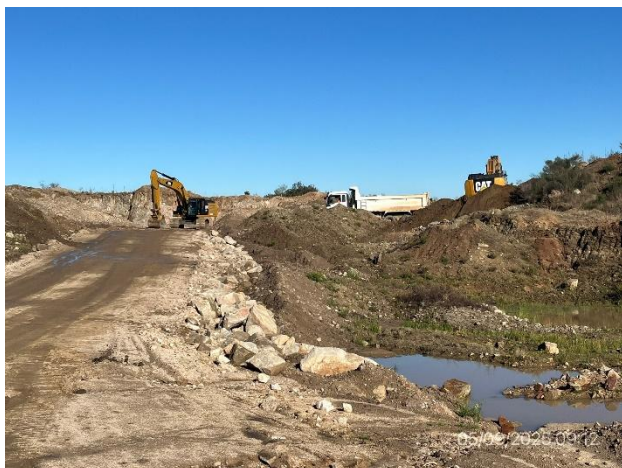
Foto 12.2-1, P05. Cantera de tosca. Padrón rural N°21533 de la 3ª Sección Catastral de Colonia.

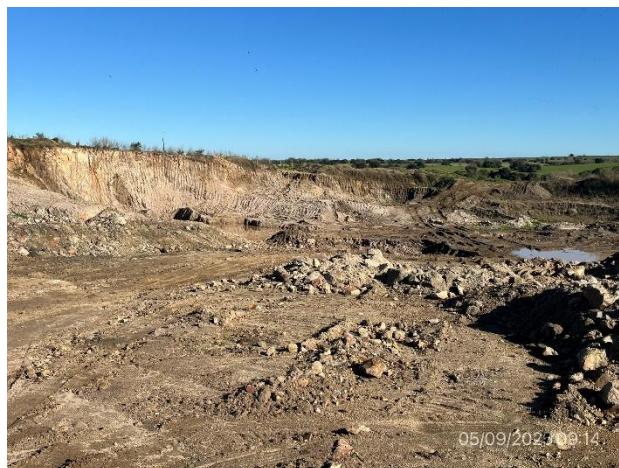
Foto 12.2-2, P05. Frente de explotación.

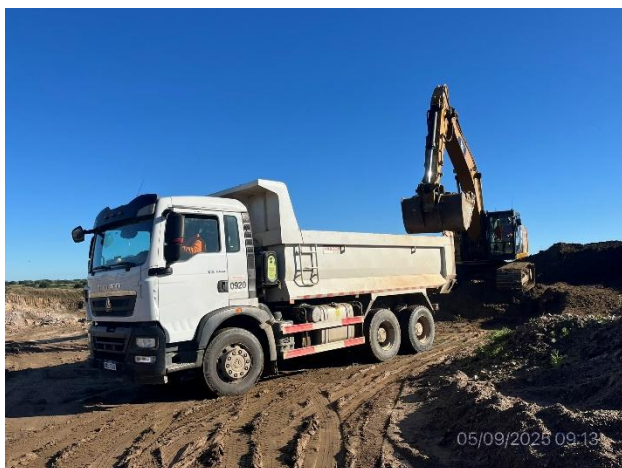
Foto 12.2-3, P05. Proceso de arranque y carga en ejecución.

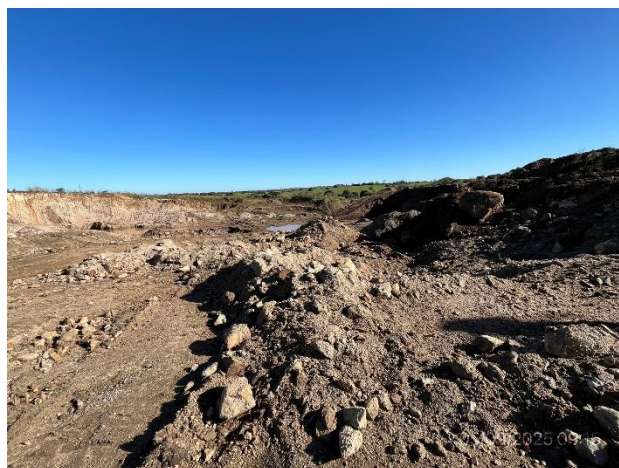
Foto 12.2-4, P05. En el frente de arranque y carga no están presentes los servicios de bienestar ni la infraestructura para el acopio segregado de residuos.

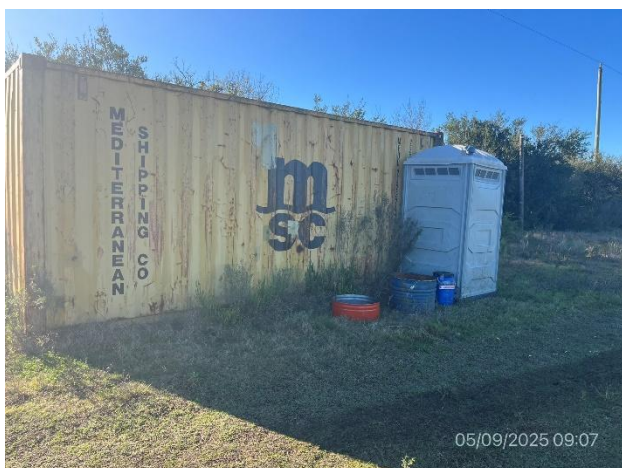
Foto 12.2-5, P05. Están mal localizados los servicios de bienestar y la infraestructura para el acopio segregado de residuos, sumamente alejados del frente de trabajo.

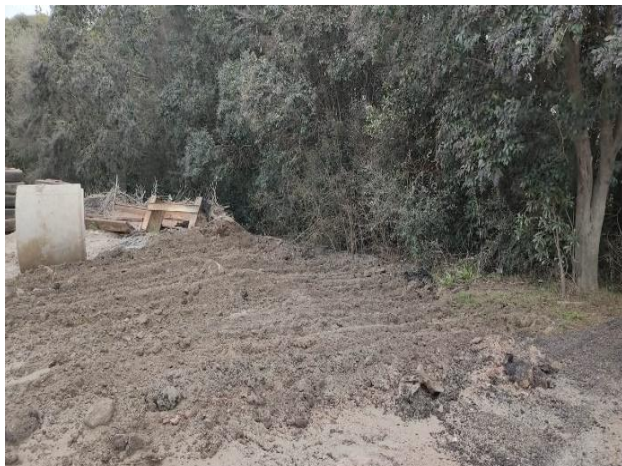
| Ref. | Descripción | Requisito |
|---|---|---|
| 02 | Planta asfáltica – P03. Acopios encima de la vegetación y próximos a curso de agua. | Apartados 9.4 y 10.3, MAV 1998. |

| Ref. | Descripción | Requisito |
|---|---|---|
| <b>Situación actual:</b> cumplido | | |

Foto 12.3-1, P03. Obrador y planta asfáltica. Se retiraron los residuos, dejando libre la zona de arbustos.

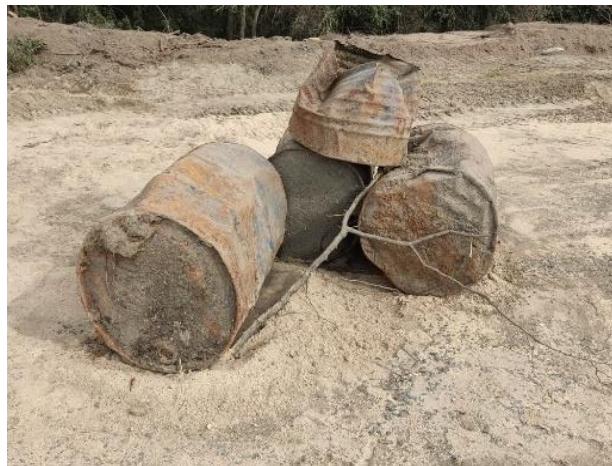
| Ref. | Descripción | Requisito |
|---|---|---|
| 04 | Planta asfáltica – P03. Residuos diseminados encima de la vegetación y próximos al barranco. | Apartado 10.3, MAV 1998. |

| Ref. | Descripción | Requisito |
|---|---|---|
| <b>Situación actual:</b> cumplido | | |

Foto 12.3-2. P03 Se desenterraron los residuos que permanecían semi enterrados y se disponen en el recinto existente para su almacenamiento transitorio.

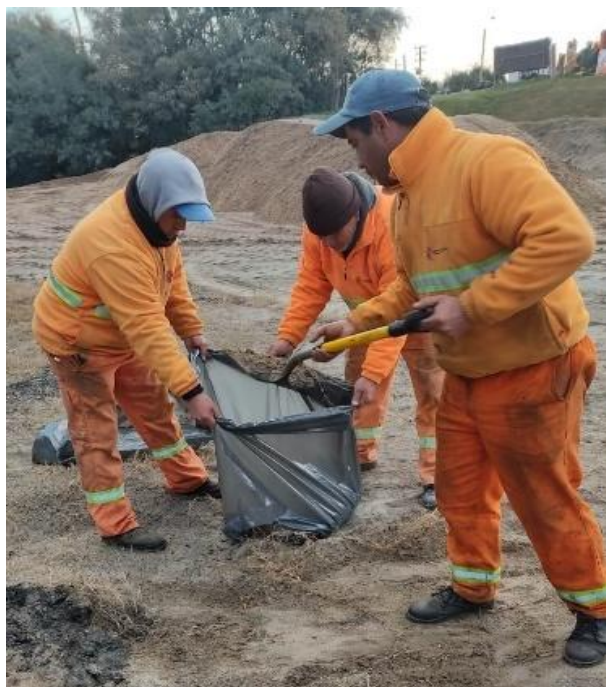
| Ref. | Descripción | Requisito |
|---|---|---|
| 03 | Planta asfáltica – P03. Derrames de hidrocarburos. | Apartado 10.3, MAV 1998. |

| Ref. | Descripción | Requisito |
|---|---|---|
| <b>Situación actual:</b> cumplido | | |

Foto 12.3-3, P03. Se recupera el suelo contaminado y se almacena a la espera de ser retirado por Afrecor.

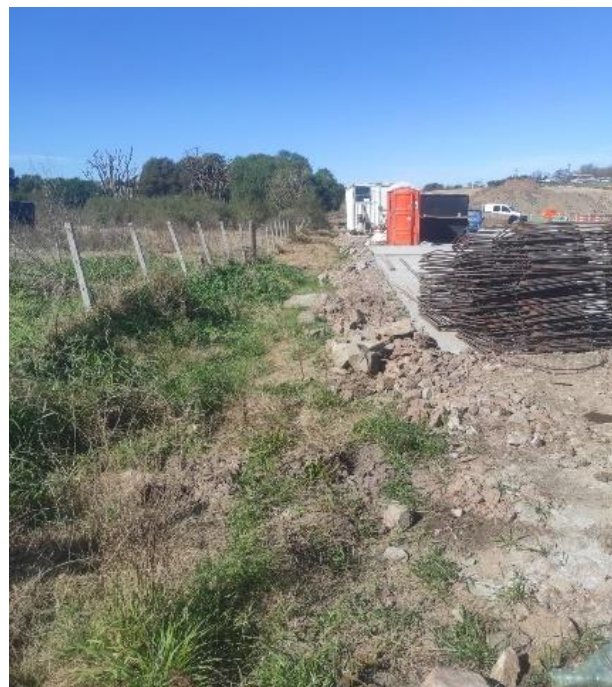
| Ref. | Descripción | Requisito |
|---|---|---|
| 05 | Campamento provisorio, Bypass de Ruta 1 en Colonia Valdense, progresiva 120K000 a (+). Acopios en cuneta. | Apartado 10.3, MAV 1998. |

| Ref. | Descripción | Requisito |
|---|---|---|
| <b>Situación actual:</b> cumplido | | |

Foto 12.3-4, campamento provisorio, Bypass de Ruta 1 en Colonia Valdense, progresiva 120K000 a (+). Se retiran los acopios mal ubicados y se reconfirmó la cuneta existente.
