# INFORME DE AUDITORIA AMBIENTAL DE CIERRE

C/143 – Contrato 30/05/2023 y ampliación  
de contrato 05/12/2024

“Ruta 63, tramo 0K700 a 21K600”.

**Fecha informe:** 27/10/2025

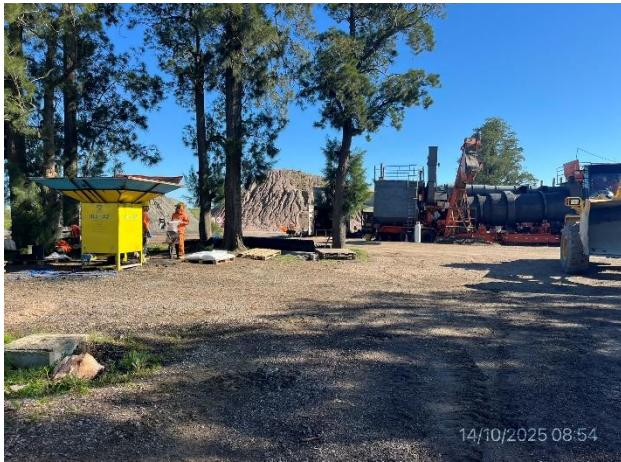
El obrador y la planta asfáltica se emplazaron en el Padrón N°12415 de la 11º Sección Catastral de Canelones, en la Ruta 63 progresiva 19K500 a (-). Molinsur SA declaró esa instalación en el PGA de la obra. En su momento, contó con instalaciones desmontables alojadas en contenedores para baños, duchas y vestuarios, comedor y resguardo del personal, oficinas, y laboratorio de suelos.

Durante la recorrida al obrador se comprobó que las instalaciones se encuentran con actividad mínima y la planta asfáltica apagada. En el IAF, la empresa declara que por el momento no realizará la recuperación ambiental de ese predio, aunque no hay evidencia de autorización de DNV – MTOP para esta postergación. Se retoma este comentario en el apartado 7.3.

Foto 12.1-1, P04. Obrador. Padrón 12415 de la 11º SC de Canelones, Ruta 63 progresiva 19K500 a (-).

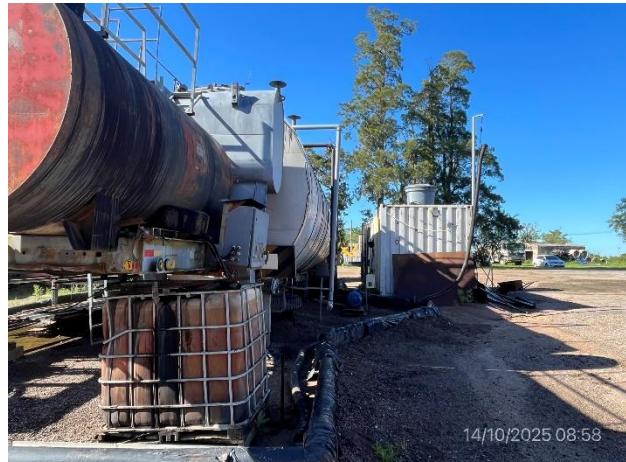
Ref.	Descripción	Requisito
04	En el obrador – P04 – la cisterna de emulsión asfáltica se encuentra estacionada en un sector sin previsiones capaces de retener eventuales derrames: pavimento impermeable y envallado perimetral impermeable	Apartado 6.1 del MAV 2015.
<b>Situación actual: cumplido</b>		
<b>Evidencia:</b> Foto 12.1-2

La planta asfáltica está emplazada en una zona con contención perimetral estanca y en su proximidad se ubican sectores con contenciones perimetrales estancas y envalladas para el acopio de lubricantes y productos químicos.

Foto 12.1-2, P04. Planta asfáltica apagada. Envallado perimetral correcto.

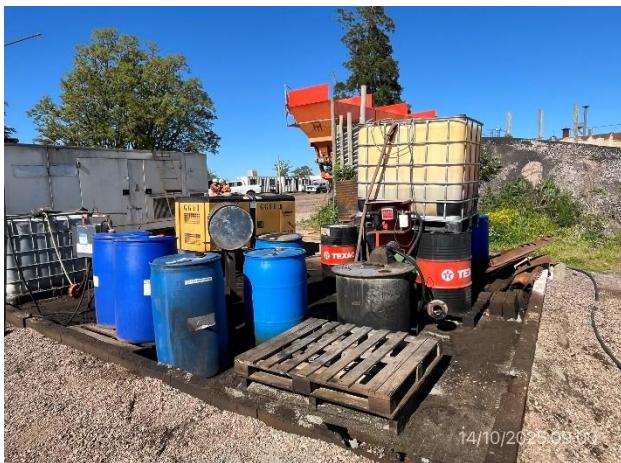
Foto 12.1-3, P04. Planta asfáltica, zona envallada para acopio de tarrinas con hidrocarburos.

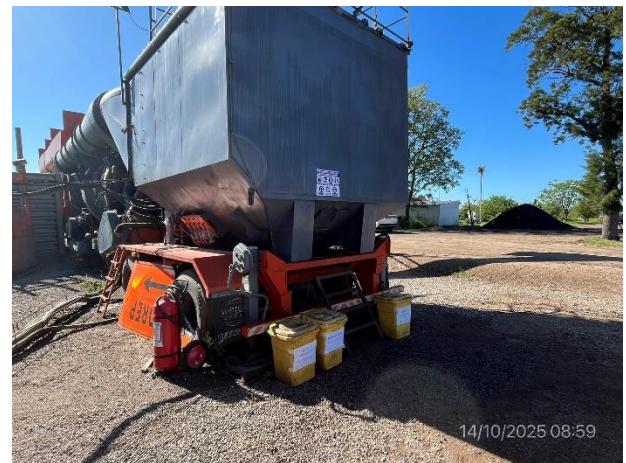
Ref.	Descripción	Requisito
07	En el obrador – P04 – resulta insuficiente la infraestructura para realizar la gestión de residuos de forma apegada al MAV 2015 y al PGA de la obra, teniendo en cuenta el porte de la infraestructura instalada.	Apartado 2.3 del PGA.

Foto 12.1-4, P04. Estación de acopio temporal de residuos segregados por corriente de generación.

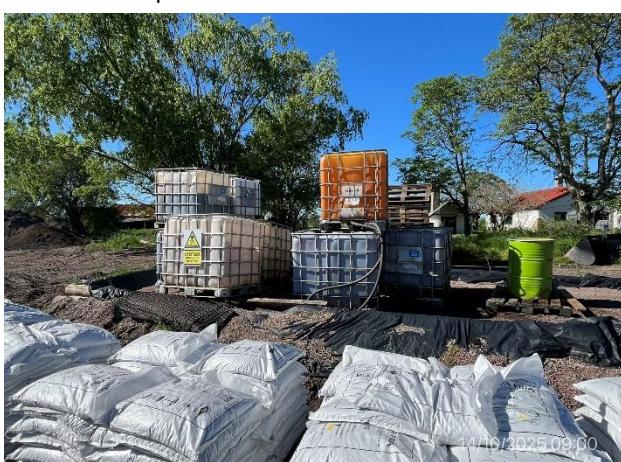
Foto 12.1-5, P04. Obrador, recinto envallado para acopio de tanques con productos químicos.

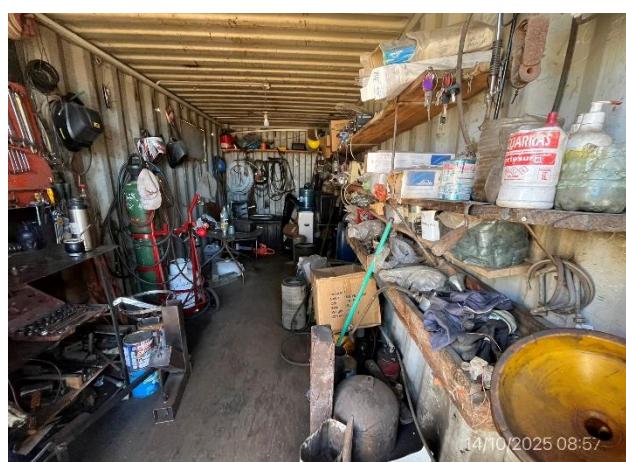
Foto 12.1-6, P04. Pañol, condiciones de orden y limpieza correctas.

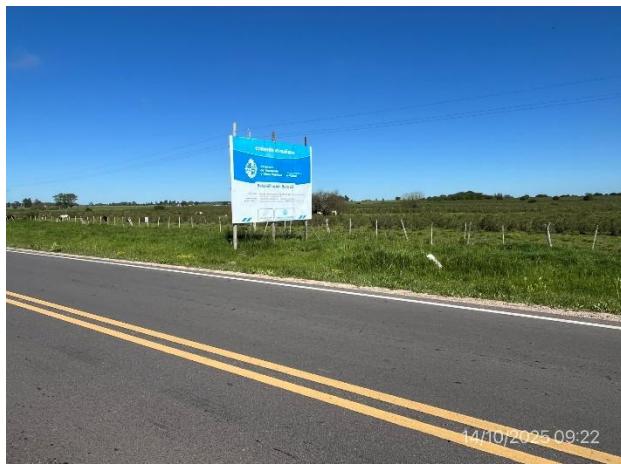
Foto 12.2-1, P01. Inicio de tramo. Ruta 63 progresiva 0K700.

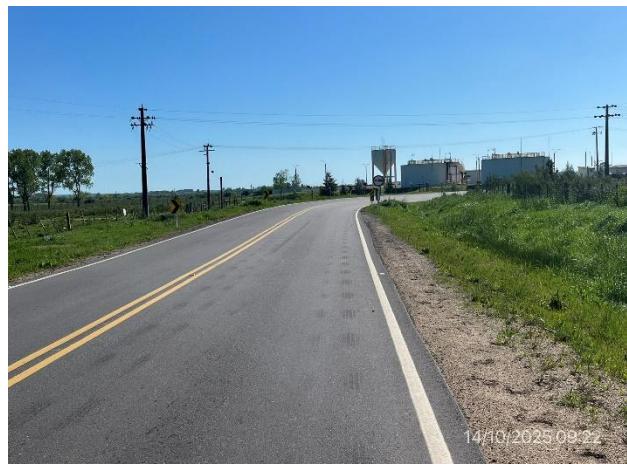
Foto 12.2-2, P01. Acceso Oeste a San Ramón, Canelones.

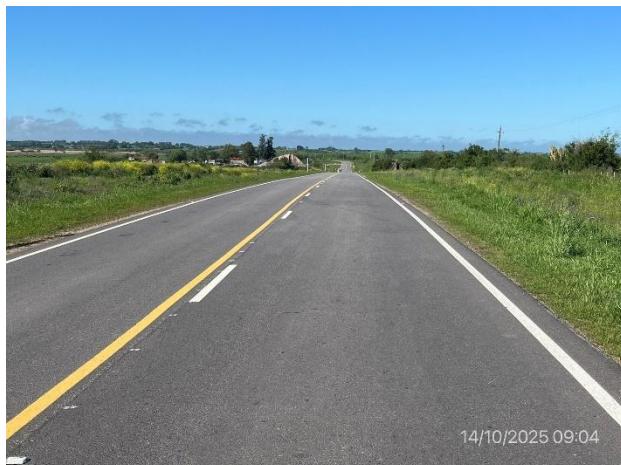
Desde el punto de vista del usuario de la red vial, el tramo auditado de Ruta 63 está terminado y abierto al tránsito. La obra ejecutada mejoró notablemente las condiciones para el tránsito de pasajeros y tránsito pesado, gracias a haber ensanchado la calzada y haber ejecutado una nueva carpeta de rodadura en mezcla asfáltica. Las obras de señalización están acordes a las normas vigentes establecidas por DNV - MTOP.

Foto 12.2-3, P01. Ruta 63, Obras terminadas. Nueva carpeta de rodadura en mezcla asfáltica y obras de señalización horizontal ejecutadas

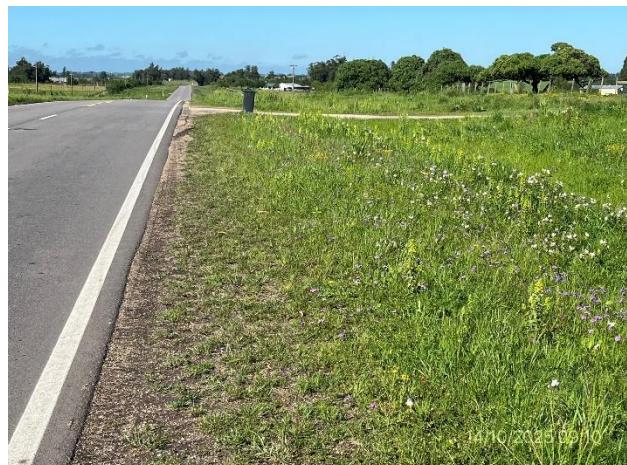
Ref.	Descripción	Requisito
03	En la alcantarilla de Ruta 63 progresiva 1K500 la empresa no cuenta con la infraestructura prevista en el PGA para una gestión adecuada de residuos, así como tampoco de bandejas para los generadores. Asimismo, hay residuos dispersos.	Apartado 6.1 del MAV 2015.
<b>Situación actual: cumplido</b>		
<b>Evidencia:</b> Foto 12.3-4. Se realizó instancia de reincidencia al personal el 07/03/2024, con documentación firmada anexa al ITGA n°3. Posteriormente, la empresa abandonó la zona de obras y realizó la recuperación ambiental de la faja pública. Foto 12.2-4.

Ref.	Descripción	Requisito
06	En el campamento provisorio instalado en faja pública de Ruta 63, progresiva 2K600 a (+) hay residuos dispersos fuera de los tachos previstos para su acopio transitorio	Apartado 2.3 del PGA.

Foto 12.2-4, Ruta 63. Faja pública en buenas condiciones de empastado vegetal..

**Evidencia:** La empresa realizó la recuperación ambiental de la faja pública. Foto 12.2-4.

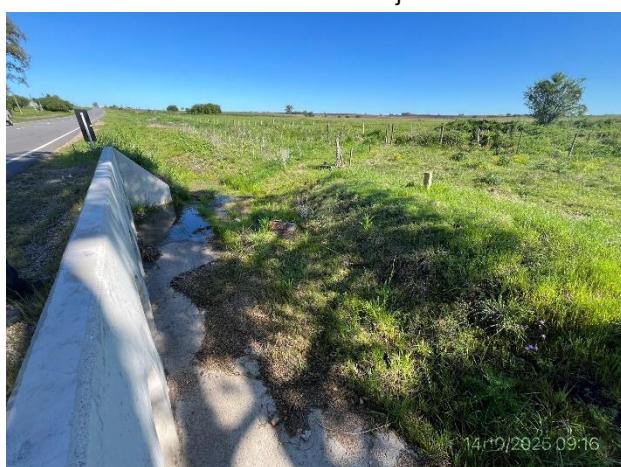
Durante la recorrida al tramo del contrato de Ruta 63, se encontraron las obras terminadas y abiertas al tránsito. En general, las tareas de remediación ambiental de la faja pública se ejecutaron de acuerdo al PRA de la obra. La cobertura vegetal de las cunetas era correcta, y los drenajes eran adecuados. No obstante, en una alcantarilla donde se realizaron trabajos de readecuación, estaba pendiente completar la remoción de ROCs. Se retoma este comentario en el apartado 7.3.

Ref.	Descripción	Requisito
04	En la alcantarilla terminada de Ruta 63 progresiva 7K000, está pendiente la finalización de la remoción de ROCs.	Apartado 2.3 del PRA.
<b>Evidencia:</b> Foto 12.2-5		<b>Código del hallazgo:</b> RS – 10

Foto 12.2-5, Ruta 63 progresiva 7K000. Alcantarilla terminada, está pendiente la finalización de la remoción de ROCs.

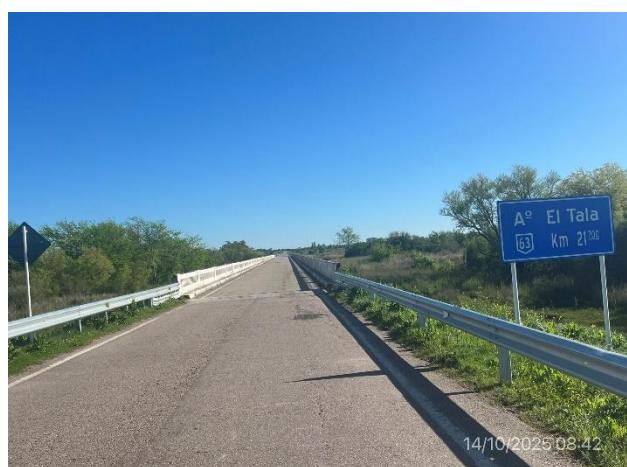
Foto 12.2-6, P02. Fin de tramo. Ruta 63 progresiva 21K600. Acceso Este a puente sobre A° Tala

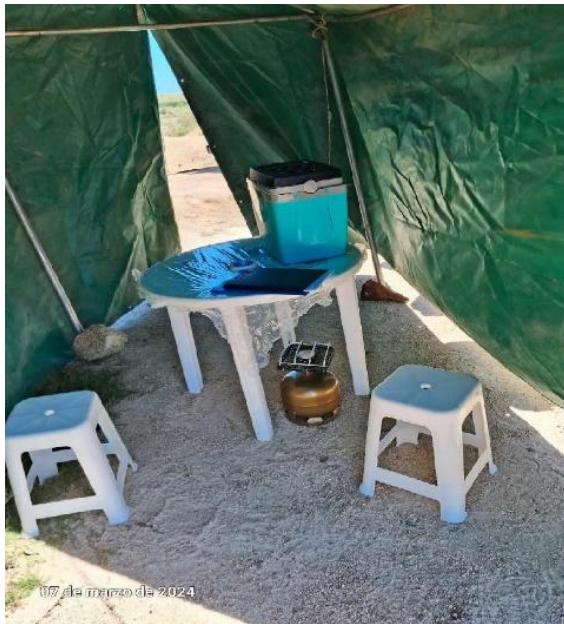
Ref.	Descripción	Requisito
01	En la cantera de tosca – P03 – las tareas extractivas se ejecutan sin que el personal cuente con los servicios de bienestar detallados en el Decreto 125/014 Sobre Seguridad e Higiene en la Industria de la Construcción.	Cap. II, Dec 125/014. Cap. 7 MAV 2015.
<b>Situación actual: cumplido</b>		
<b>Evidencia:</b> Foto 12.3-1, Foto 12.3-3

Foto 12.3-1, P03. Cantera de Tosca. Se incorporaron los servicios de bienestar.

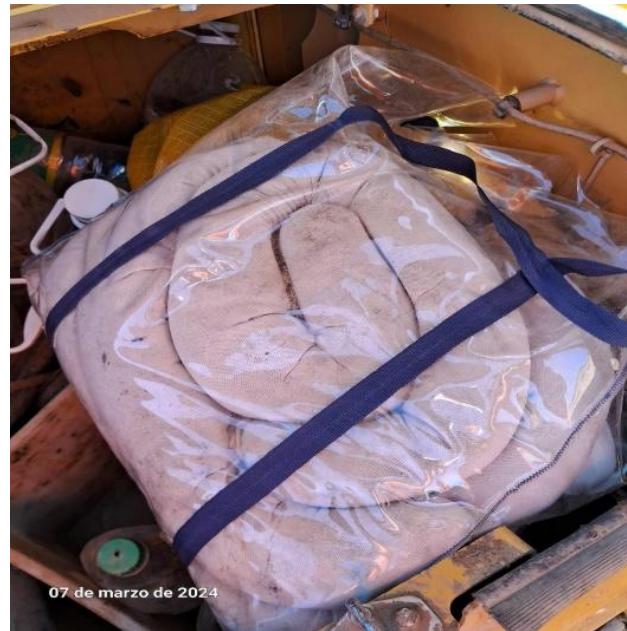
Ref.	Descripción	Requisito
02	En la cantera de tosca – P03 – la empresa no cuenta con los elementos descritos en el Anexo III del PGA para hacer frente a la eventual ocurrencia de derrames de sustancias peligrosas u otro tipo de contingencias, así como tampoco para una gestión de residuos segregada por origen acorde al PGA.	Apartados 5.2 y 6.1 del MAV 2015.
<b>Situación actual: cumplido</b>		
<b>Evidencia:</b> Foto 12.3-2

Foto 12.3-2, P03. Cantera de Tosca. Se incorporó el kit antiderrame

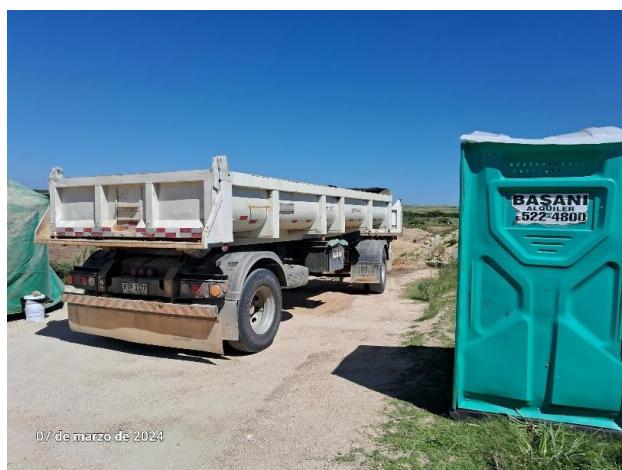
Foto 12.3-3, P03. Cantera de Tosca. Se incorporaron los baños químicos.

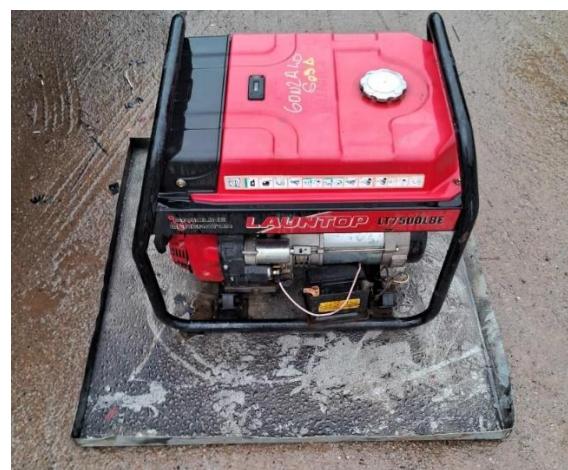
Foto 12.3-4, alcantarilla de Ruta 63 progresiva 1K500. Se dotó al frente de obras con una bandeja estanca para alojar el generador eléctrico.
