INFORME DE AUDITORIA AMBIENTAL

M/41 – Ampliación de contrato 14/03/2025

“Ruta 3, tramo: Campamento San Manuel – Ruta 26.”.

Fecha auditoria: 16/10/2025

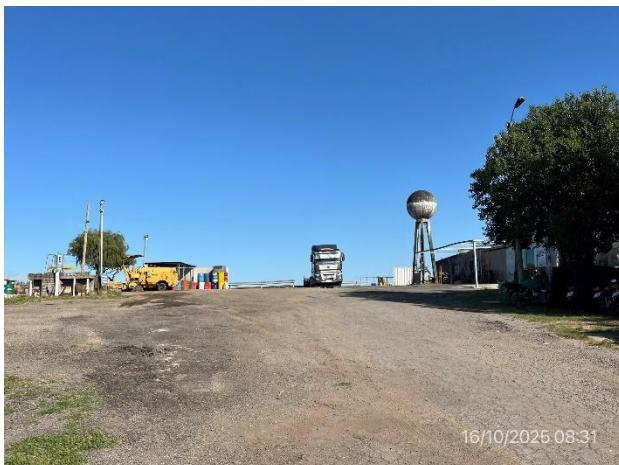
Foto 12.1-1, P05. Obrador. Padrón 12415 de la 11º SC de Canelones, Ruta 63 progresiva 19K500 a (-).

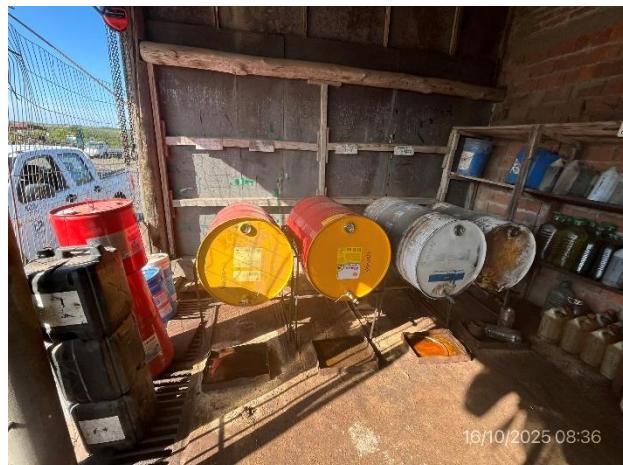
Foto 12.1-2, P05. Acopio de lubricantes. Envallado perimetral correcto y bandejas para manipulación.

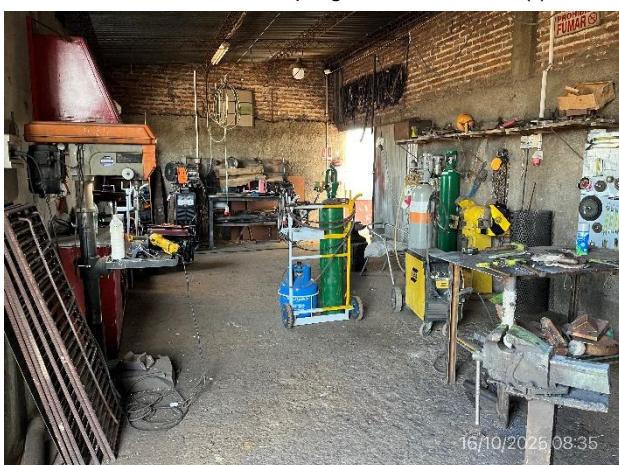
Foto 12.1-3, P05. Taller de metalurgia y soldadura, buenas condiciones de orden y limpieza.

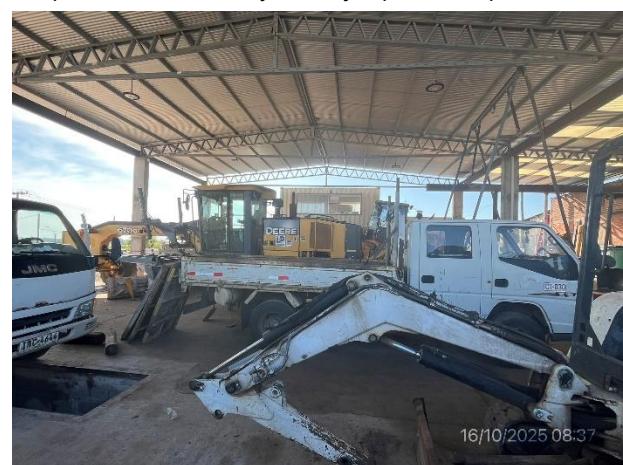
Foto 12.1-4, P05. Taller mecánico con fosa. Buenas condiciones de orden y limpieza.

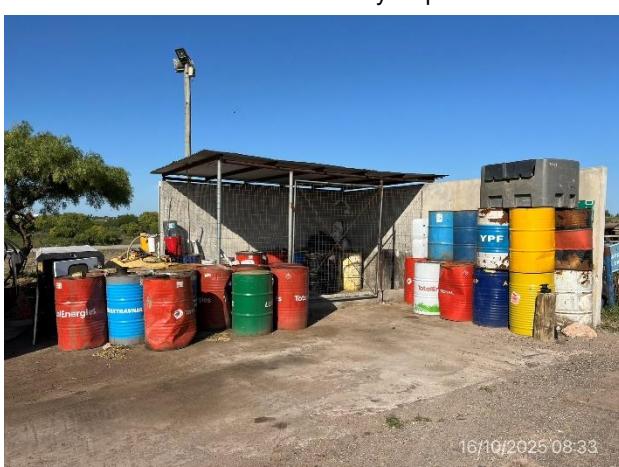
Foto 12.1-5, P05. Obrador, explanada de tarrinas vacías y recinto envallado y techado para acopio de lubricantes usados.

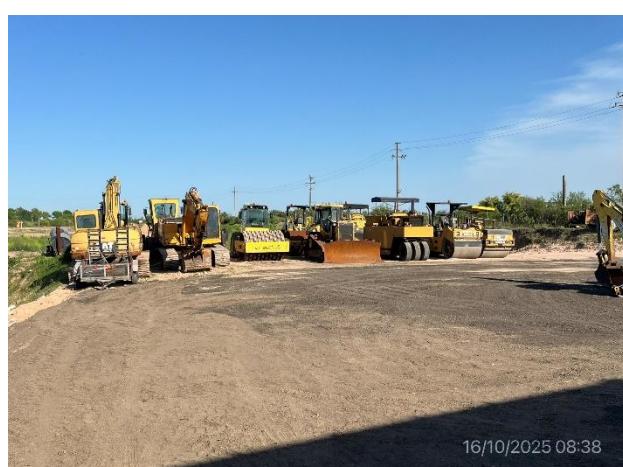
Foto 12.1-6, P05. Explanada para estacionamiento y maniobra de maquinaria. Buenas condiciones de orden y limpieza.

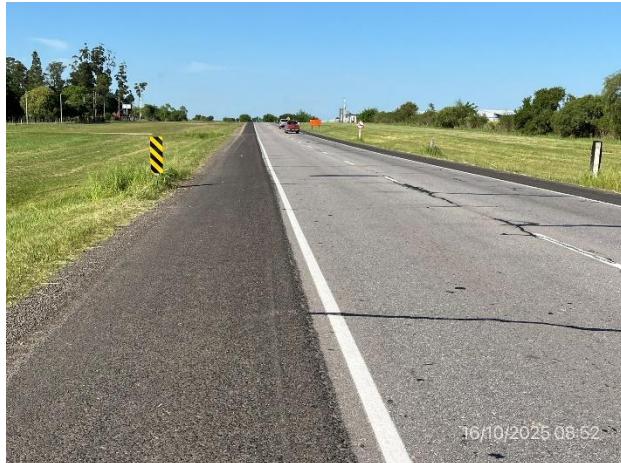
Foto 12.2-1, Ruta 3. Tramo con banquinas en tratamiento bituminoso ejecutadas.

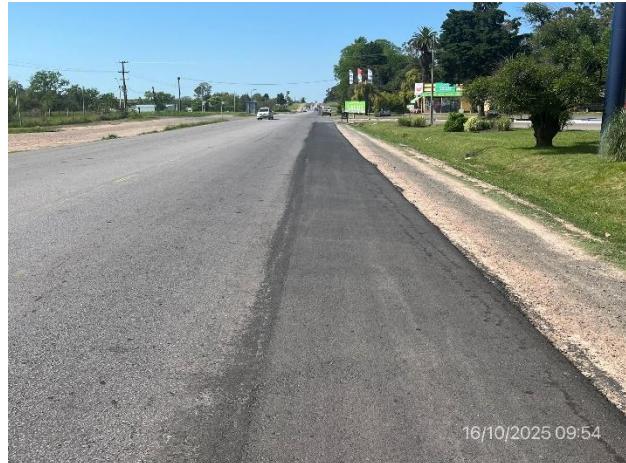
Foto 12.2-2, Ruta 3. Tramo con banquinas en mezcla asfáltica ejecutadas.

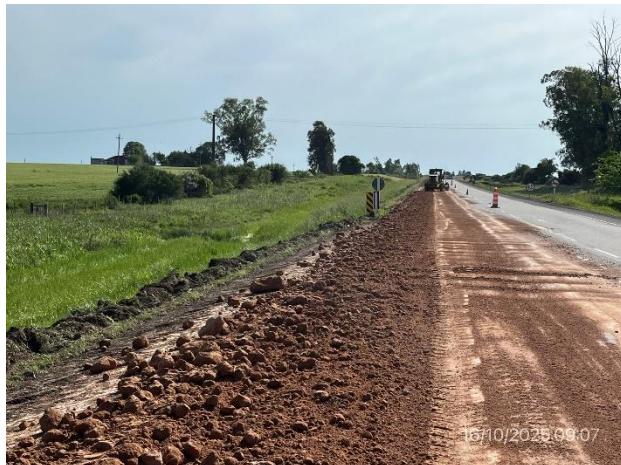
Foto 12.2-3, P06. Frente de obras, Ruta 3 progresiva 396K600. Recargo de banquinas de senda (-) en ejecución.

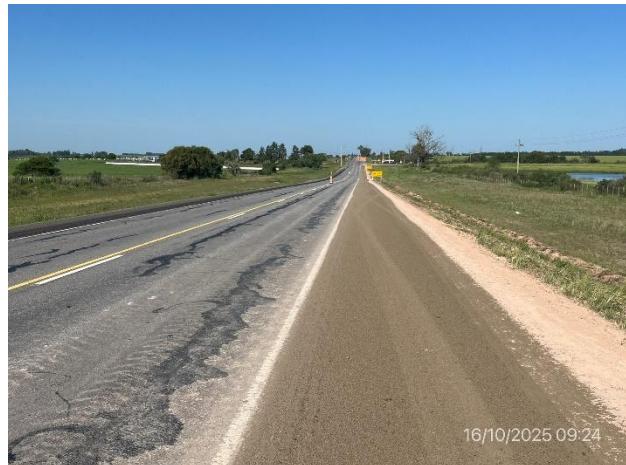
Foto 12.2-4, P06. Frente de obras, Ruta 3 progresiva 396K600. Reciclado de banquinas de senda (-) ejecutadas.

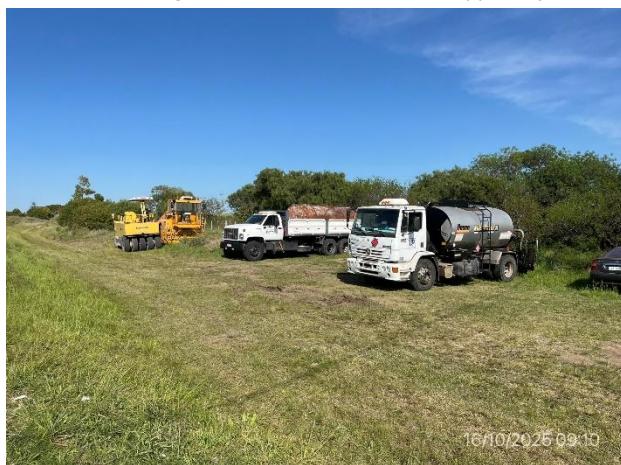
Foto 12.2-5, P06. Campamento provvisorio en faja pública de Ruta 3, senda a (-).

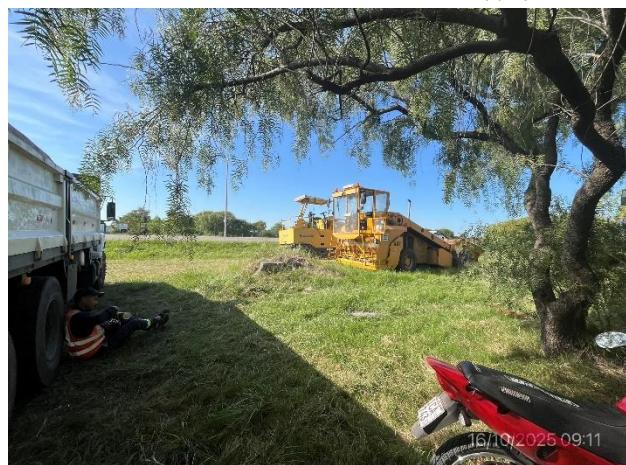
Ref.	Descripción	Requisito
01	En el frente de obras – P06, Ruta 3 progresiva 396K600 – la empresa no instaló un campamento móvil. De tal modo, no están presentes los servicios de bienestar requerido por la normativa vigente ni otras infraestructuras previstas en el PGA del contrato: tarrinas para acopio segregado de residuos, elementos para gestión de contingencias ambientales, etc.	Cap. II del Dec 125/014. Art 10.2 del MAV 1998.
Tipo de NC: 1		Código del hallazgo:
Evidencia: Foto 12.2-6, Foto 12.2-7, Foto 12.2-8		PEL – 6, RS – 6, PF – 8.

Foto 12.2-6, P06. No están presentes los servicios de bienestar reglamentarios.

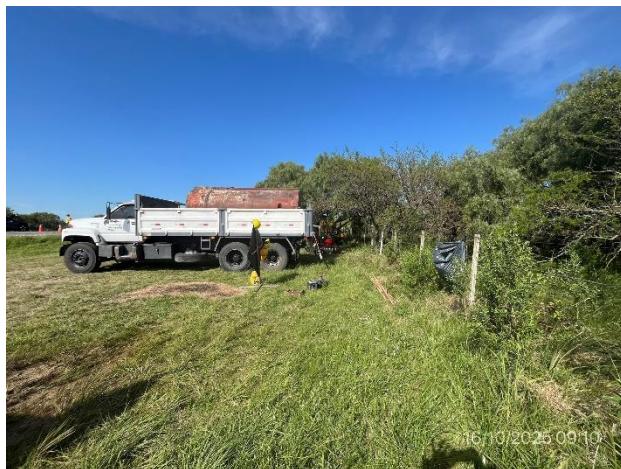
Foto 12.2-7, P06. No está presente la infraestructura requerida para la gestión de residuos segregados desde el origen.

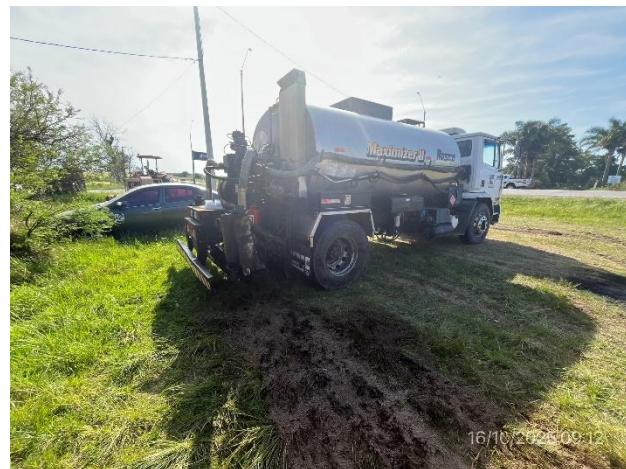
Foto 12.2-8, P06. No está presente la infraestructura requerida para la gestión de contingencias ambientales tales como derrames de emulsión del camión regador.

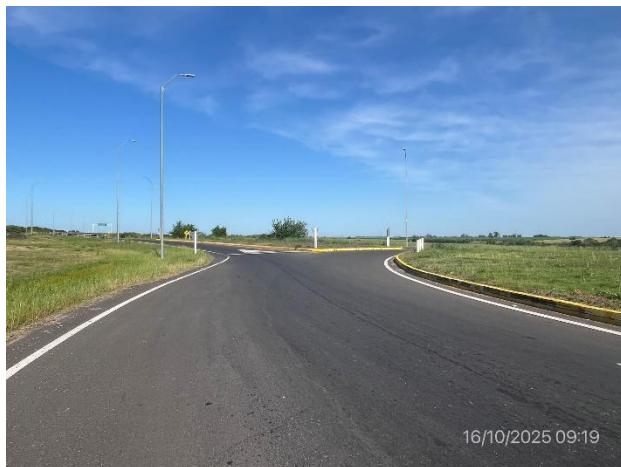
Foto 12.2-9, P02. Fin del tramo, Ruta 3 progresiva 404K000, empalme con Ruta 26.
