INFORME DE AUDITORIA AMBIENTAL DE CIERRE

C/154 – Ampliaciones de Contrato 27/02/2025
y 28/02/2025.

“Rehabilitación de Ruta 90, Tramo 33K000 – 48K000”

27/10/2025

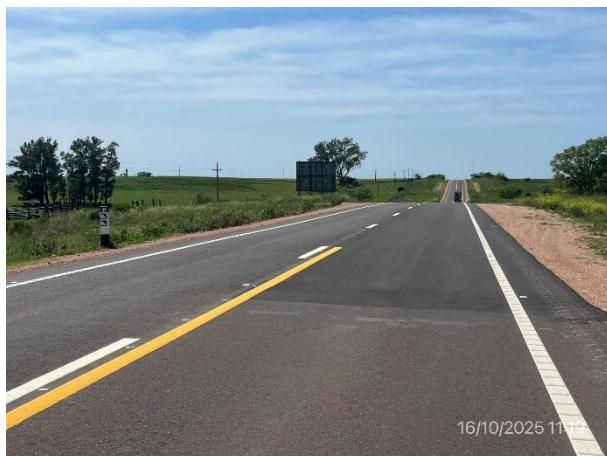
Foto 12.1-1, P01. Inicio de tramo. Ruta 90 progresiva 33K000.

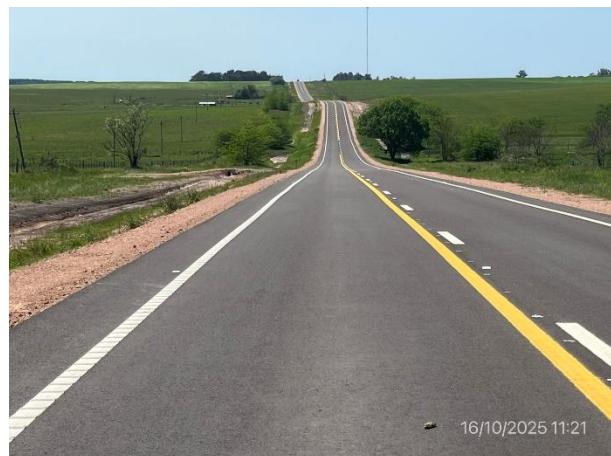
Foto 12.1-2, Ruta 90. Sector con carpeta de rodadura terminada, pendiente de ejecutar obra de señalización.

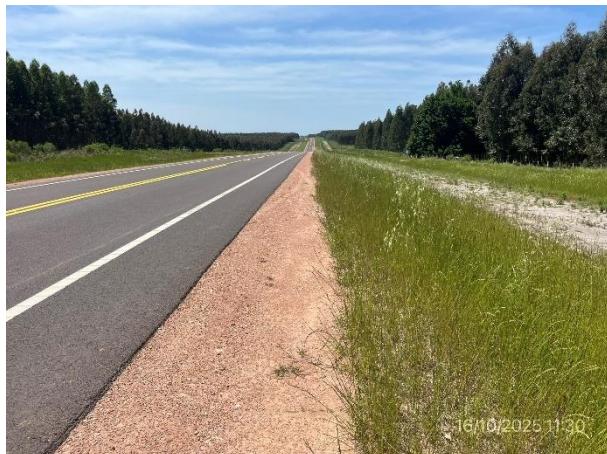
Foto 12.1-3, Ruta 90. Faja pública en buenas condiciones de drenaje y empastado vegetal correcto.

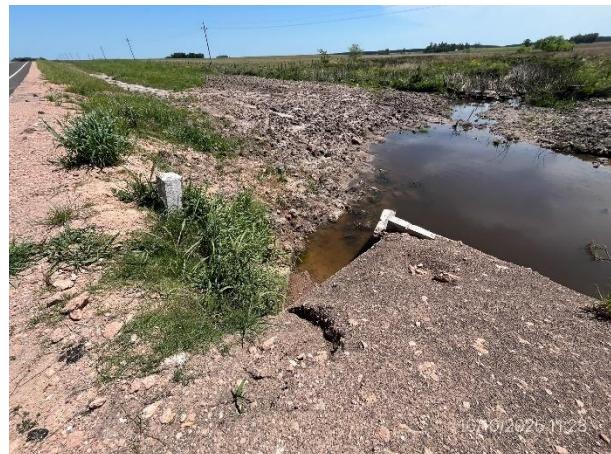
Ref.	Descripción	Requisito
03	En la faja alcantarilla de Ruta 90 progresiva 45K700 no están correctamente conformados los taludes ni hay una cobertura vegetal correcta, lo cual expone ese sector a la ocurrencia de erosiones por escorrentía pluvial.	Apartado Descripción general de la obra del PGA
Evidencia: Foto 12.1-4		Código del hallazgo: RS- 10

Foto 12.1-4, Alcantarilla de Ruta 90 progresiva 45K700. Conformación de taludes incompleta, sujeta a ocurrencia de erosiones.

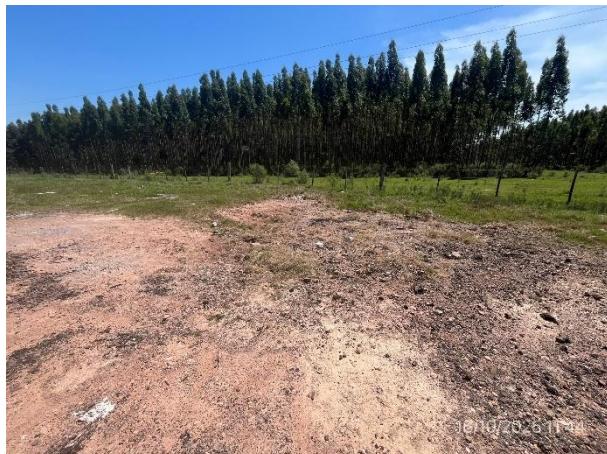
Ref.	Descripción	Requisito
02	En la faja pública de Ruta 90 hay derrames oleosos pendientes de recolección y disposición final como residuos contaminados.	Apartado 3.1.2 del PACo
Evidencia: Foto 12.1-5		Código del hallazgo: RS- 10

Foto 12.1-5. Sector de faja pública con residuos oleosos pendientes de recolección.

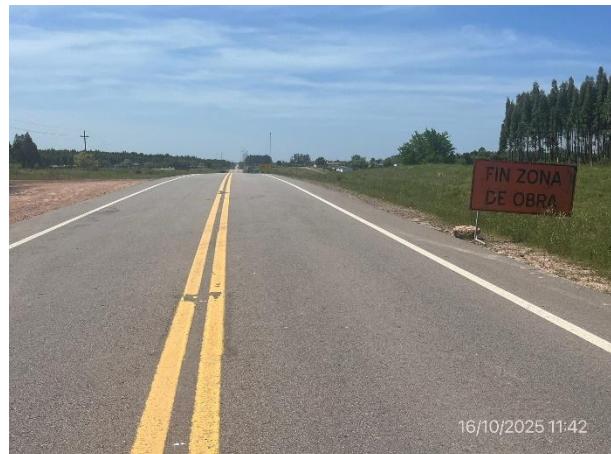
Foto 12.1-6, P02. Fin del tramo, Ruta 90 progresiva 48K000.

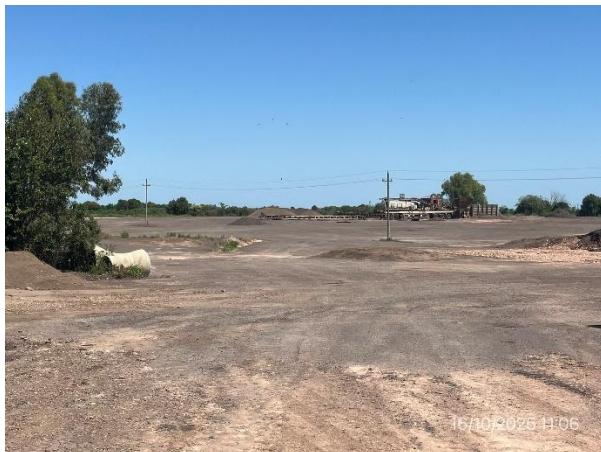
Foto 12.2-1, P03. Obrador sin actividad. Ruta 90 progresiva 31K200 a (-).

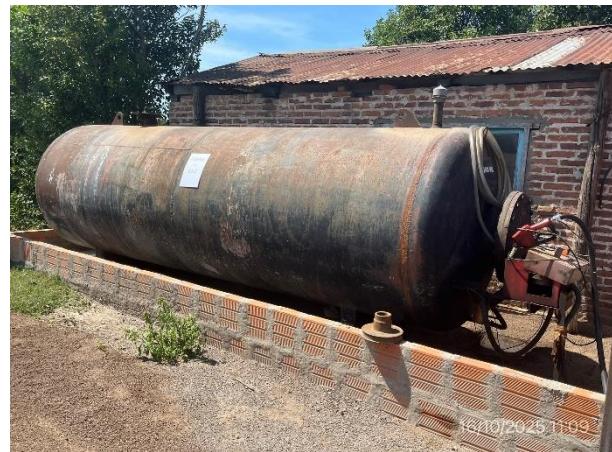
Foto 12.2-2, P03. Tanque de combustible sin uso, buenas condiciones de orden y limpieza.

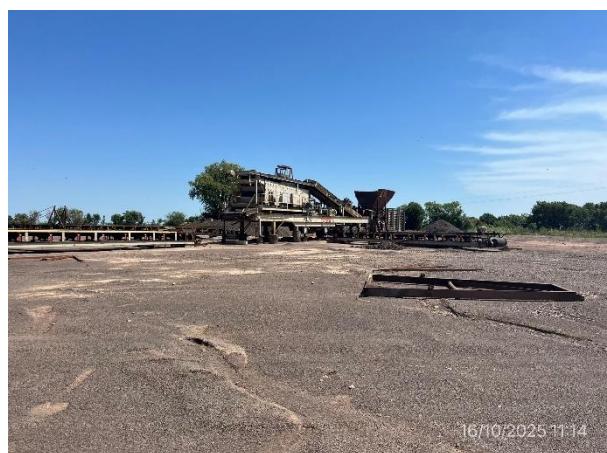
Foto 12.2-3, P03. Tren de trituración sin uso, buenas condiciones de orden y limpieza.

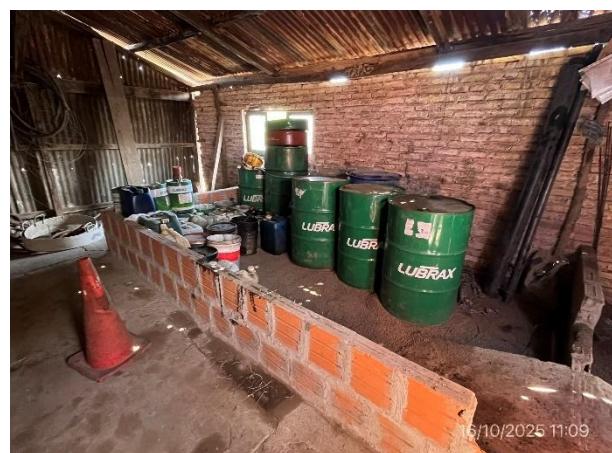
Ref.	Descripción	Requisito
05	En el pañol del obrador de EDASA – P03 – hay bidones y tarrinas de lubricantes alojadas fuera de los sectores envallados previstos para tal fin	Apartado 1, PGA de EDASA
Situación actual: cumplido		
Evidencia: Foto 12.2-4

Foto 12.2-4, P03. Obrador, recinto cerrado techado y envallado para alojar tarrinas con hidrocarburos.

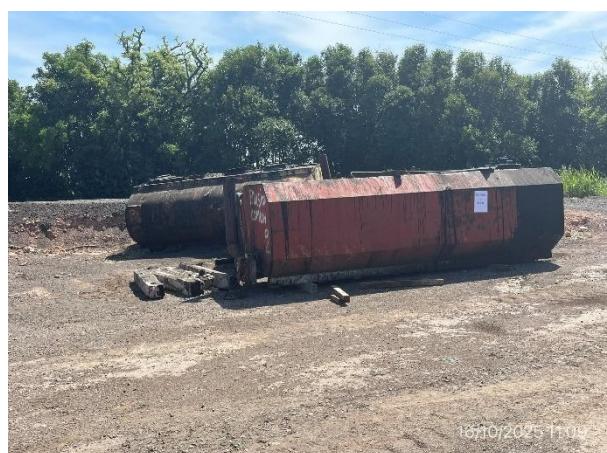
Foto 12.2-5, P03. Cisternas de emulsión sin uso, pendientes de desmantelado y retiro.

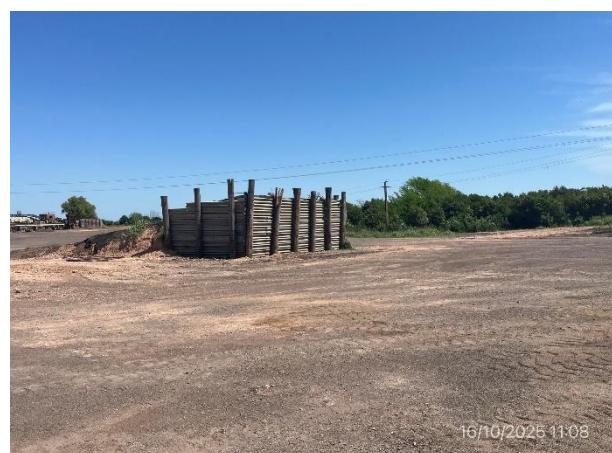
Foto 12.2-6, P03. Se desmanteló y retiró la planta asfáltica. Buenas condiciones de orden y limpieza.

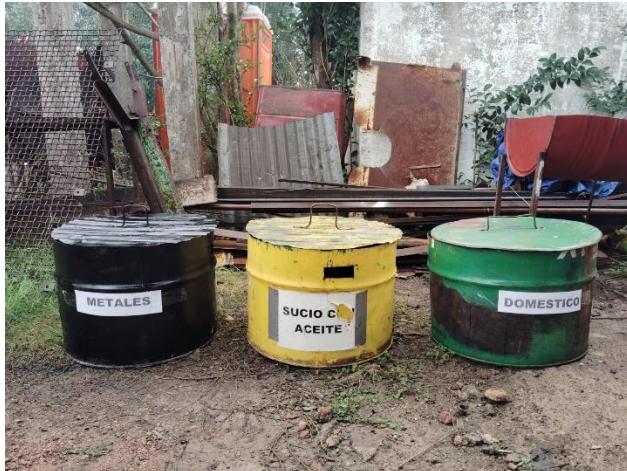
Ref.	Descripción	Requisito
02	En la zona del taller mecánico no es suficiente la infraestructura disponible para el acopio temporal de residuos. Como consecuencia, los residuos generados no están correctamente acopados ni segregados y hay residuos dispersos.	Apartado 6.2 del MAV 2015.
Situación actual: cumplido		
Evidencia: Foto 12.3-1

Foto 12.3-1, P03. Obrador y planta asfáltica. Se instaló infraestructura para el acopio segregado de residuos.

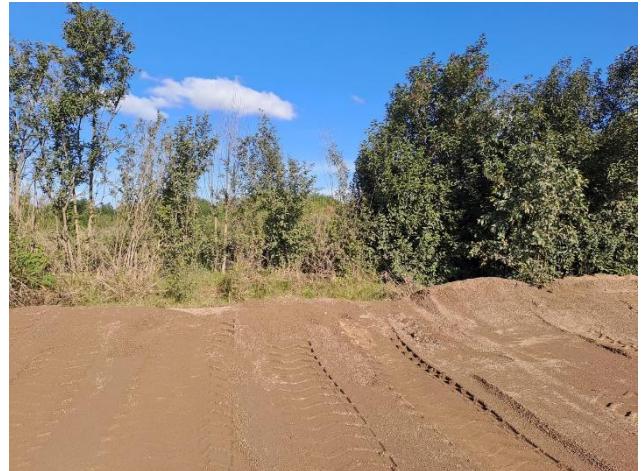
Ref.	Descripción	Requisito
04	El sector donde se realiza la limpieza de cazambas de mezcla asfáltica, tiene una cordoneta longitudinal en contrapendiente del terreno, por lo que los derrames que se producen no son adecuadamente contenidos. Al momento de la auditoría ambiental ese sector tenía derrames oleosos sin disponer	Apartado 6.2 del MAV 2015
Situación actual: cumplido		
Evidencia: Foto 12.3-2

Foto 12.3-2, P03. Se corrigieron las pendientes en el sector de estacionamiento de cazambas y se retiraron los derrames oleosos

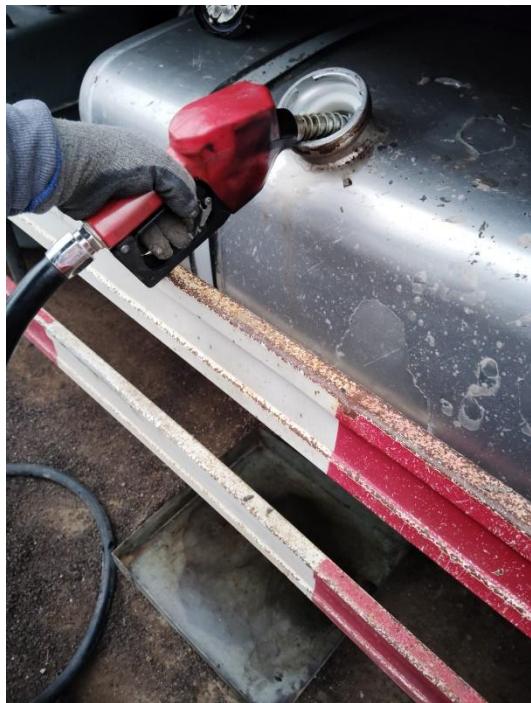
Ref.	Descripción	Requisito
03	Al momento de la auditoria, la maniobra de recarga de combustible no se estaba realizando con ayuda de bandejas para contención de goteos y derrames.	Apartado 6.2 del MAV 2015.
Situación actual: cumplido		
Evidencia: Foto 12.3-3

Foto 12.3-3, P03. Se realiza la maniobra de recarga de combustible a la maquinaria con ayuda de bandeja de contención para eventuales derrames.

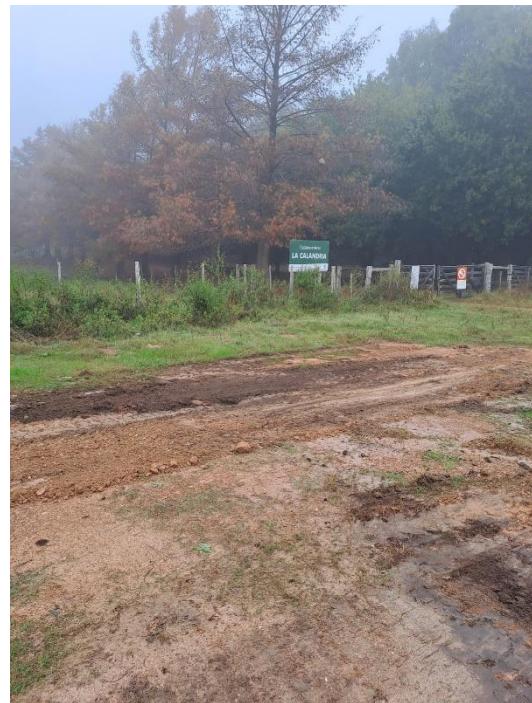
Ref.	Descripción	Requisito
06	En el frente de obras de Ruta 90 progresiva 40K300 hay derrames oleosos pendientes de recolección y disposición final.	Apartado 1, PGA de EDASA
Situación actual: cumplido		
Evidencia: Foto 12.3-4

Foto 12.3-4, Ruta 90 progresiva 40K300. Se retiraron los residuos oleosos.
