# INFORME DE AUDITORIA AMBIENTAL

CREMAF Ruta 5 Tramo 1 – Modificación y Ampliación de contrato 07/11/2024, Modificación del contrato 16/05/25.

*“Item 3: Rehabilitación con Whitetopping de Av. de las Américas, tramo desde la intersección de Ruta 3 hasta el Puente Internacional Gral. Artigas.”*

**Fecha auditoria:** 28/11/2025

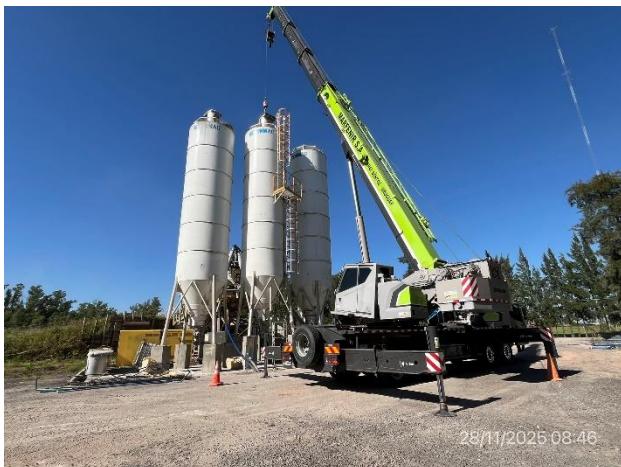
Foto 12.1-1, P03. Planta de hormigón de Cementos Artigas SA. Padrón urbano Nº 4959, LC. Paysandú Chacras

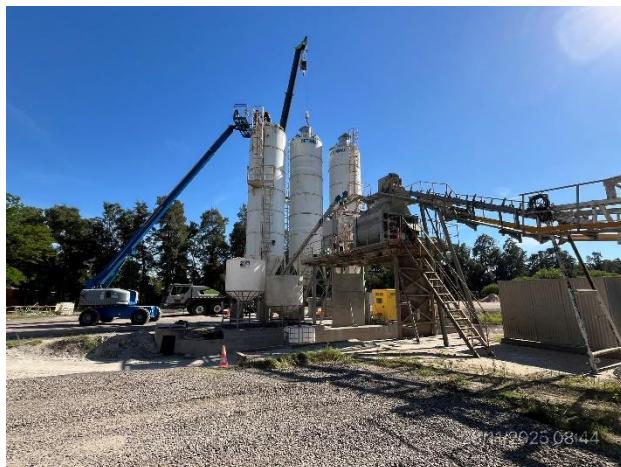
Durante la recorrida a la planta de hormigón P03, al momento de la auditoría ambiental estaban en proceso las etapas iniciales de su desmantelamiento por parte de Cementos Artigas SA. Según informó la empresa, las tareas mecánicas del desmontaje terminarán a fines de Diciembre 2025, y la recuperación final del predio está prevista para fines de Febrero 2026. Durante la recorrida, se comprobaron buenas condiciones de operación. En el predio restan por ser desmanteladas o demolidas algunas infraestructuras como contenedores, tanque australiano, pileta de lavado de camiones móixer, etc. También restan por retirar acopios de áridos, y restan en general por ser ejecutadas las tareas previstas en el PRA.

Foto 12.1-2, P03. Comenzaron las tareas de desmantelado de la planta de hormigón.

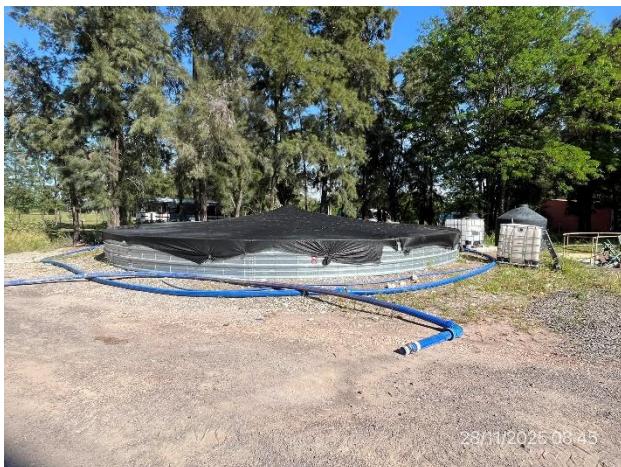
Foto 12.1-3, P03. Tanque australiano, pendiente de retiro y recuperación ambiental del predio

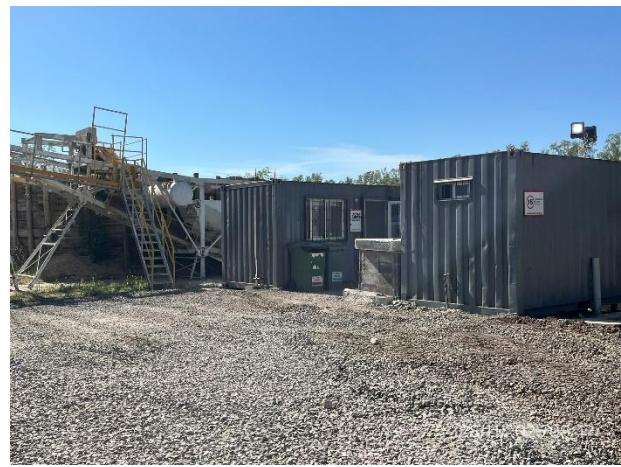
Foto 12.1-4, P03. Oficinas administrativas y técnicas, pendientes de retiro y recuperación ambiental del predio.

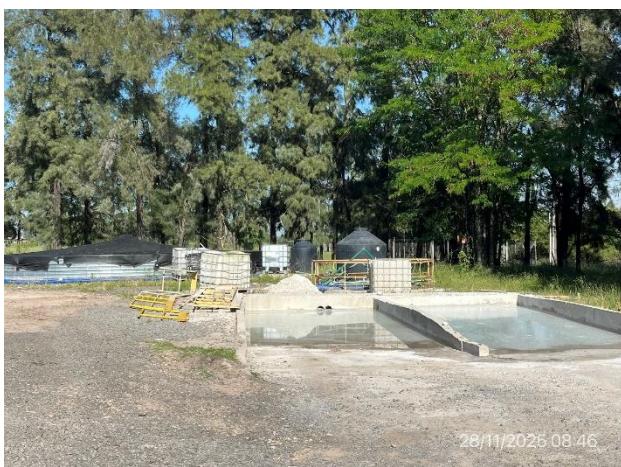
Foto 12.1-5, P03. Pileta de lavado de camiones a demoler. Está pendiente la recuperación ambiental del predio

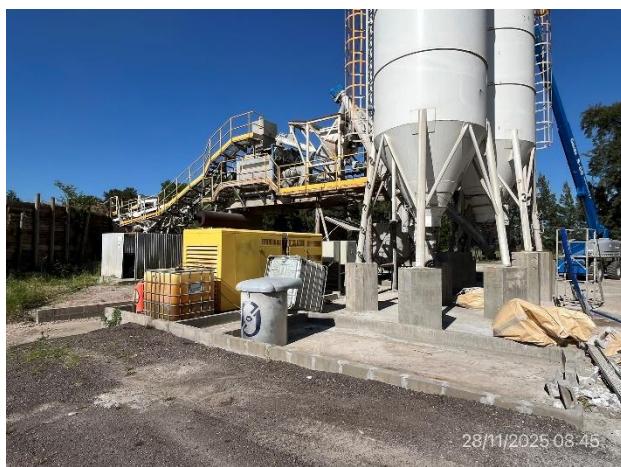
Ref.	Descripción	Requisito
03	En la planta de hormigón se encuentra envase de combustible e hidrocarburos sin la correspondiente contención perimetral	Decreto 349/005
<b>Situación actual:</b> cumplido		
<b>Evidencia:</b> Los envases fueron removidos. La planta cuenta con sectores envallados, Foto 12.1 6.

Foto 12.1-6, P03. Explanada de acopio de tanques de productos químicos correctamente envallada

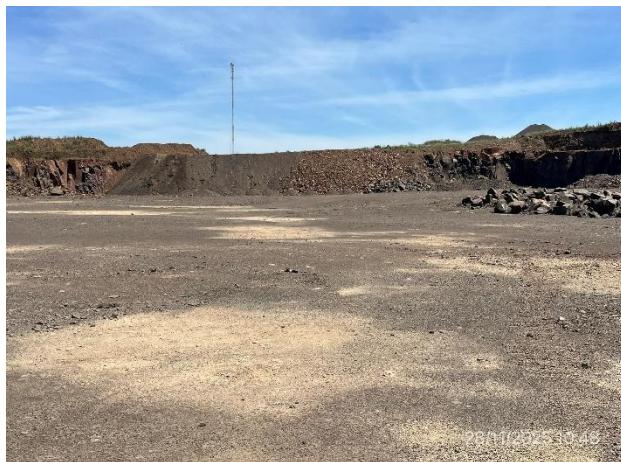
Foto 12.2-1, P04. Cantera de piedra, Ruta 26 progresiva 81K600 a (+). Padrón rural N°1126, 10ª SC. de Paysandú.

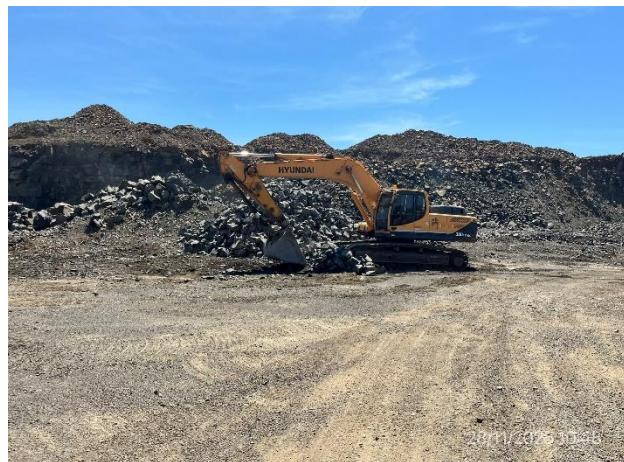
Foto 12.2-2, P04. Cantera de piedra, frente de explotación sin actividad extractiva. Explanada de maniobras limpia.

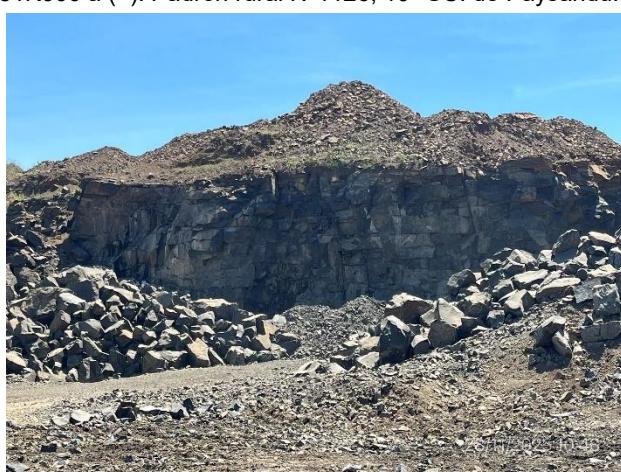
Foto 12.2-3, P04. Cantera de piedra, hay piedra bruta acopiada lista para ser triturada.

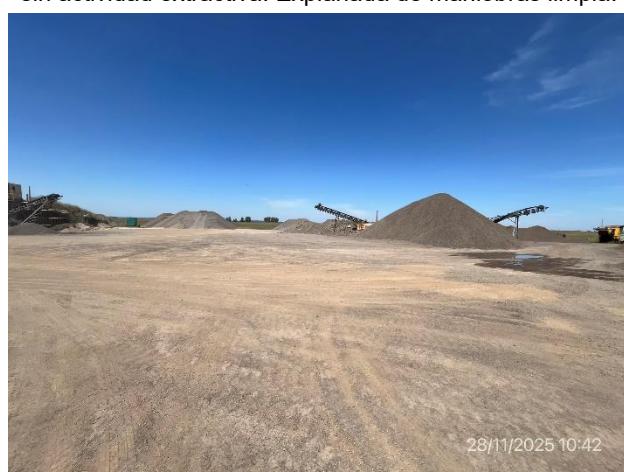
Foto 12.2-4, P04. Planta de trituración. Hay acopios listos de material triturado.

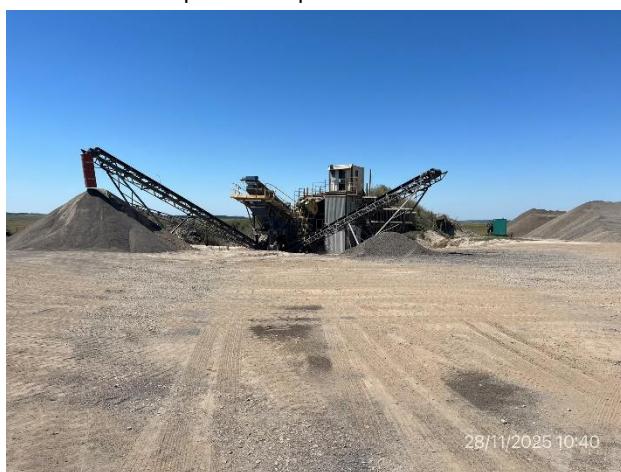
Foto 12.2-5, P04. Planta de trituración sin actividad.  
Plataforma de maniobras ordenada.

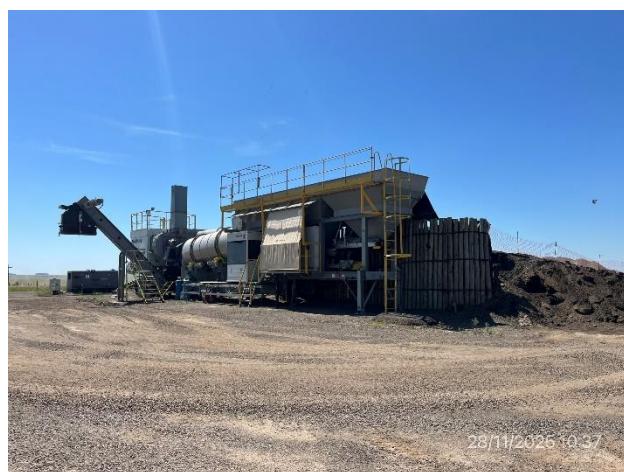
Foto 12.2-6, P04. Planta asfáltica, no hay actividad.

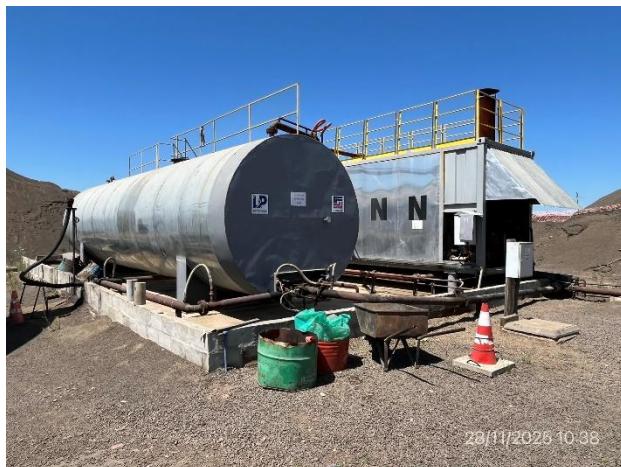
Foto 12.2-7, P04. Planta asfáltica, envallado perimetral correcto y está presente la infraestructura para el acopio temporal de residuos segregados en origen.

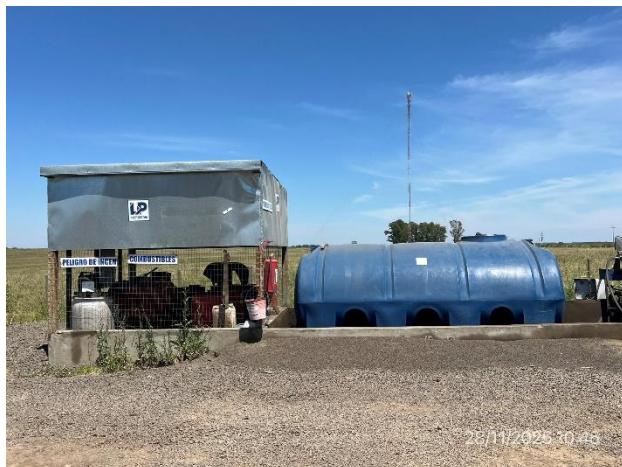
Foto 12.2-8, P04. Planta asfáltica, tanque de combustible y acopio de lubricantes con envallados correctos y parcialmente techado.

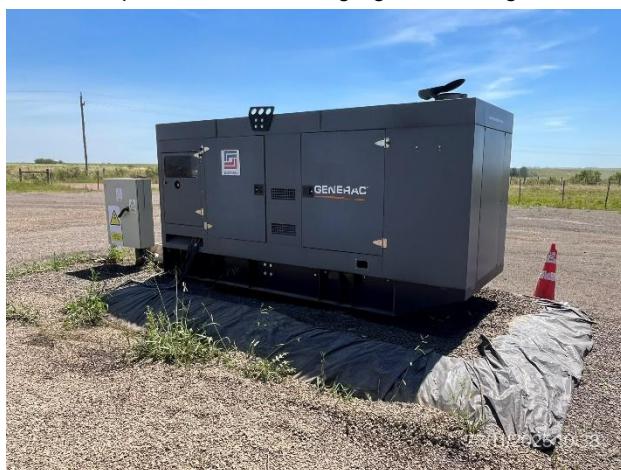
Foto 12.2-9, P04. Planta asfáltica, el generador tiene su envallado perimetral correcto.

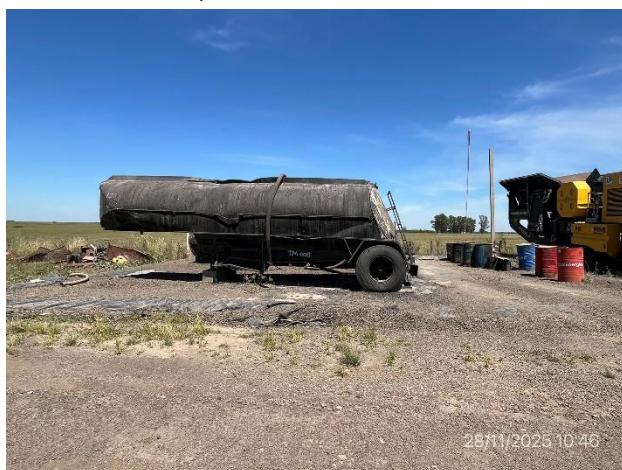
Foto 12.2-10, P04. Planta asfáltica, envallado perimetral correcto en estacionamiento de cisterna de emulsión asfáltica.

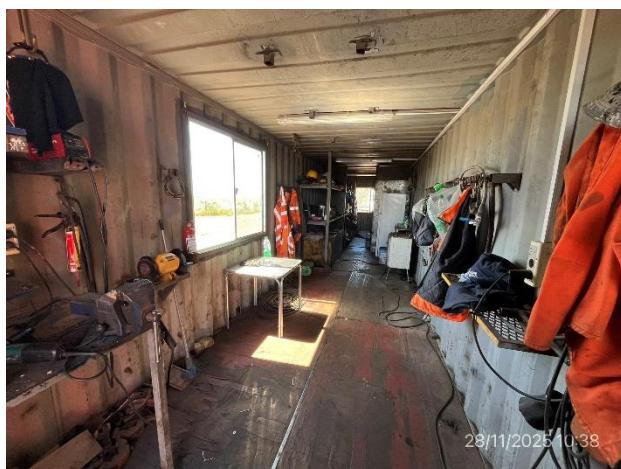
Foto 12.2-11, P04. Planta asfáltica, pañol con buenas condiciones de orden y limpieza.

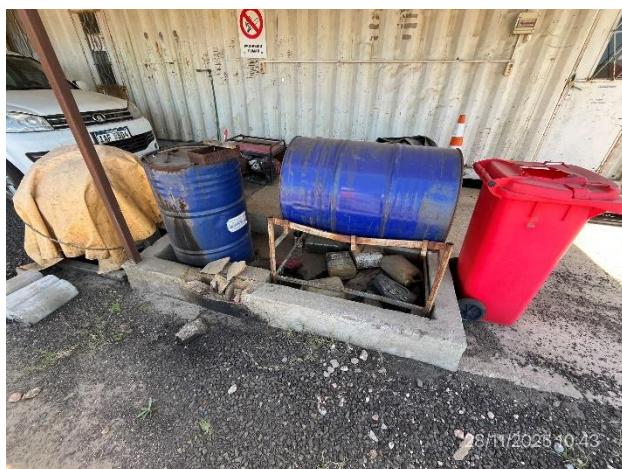
Al momento de la auditoría, estaba dañado el envallado perimetral donde se acopian los productos químicos del laboratorio de asfaltos. Se retoma este comentario en el apartado 7.3.

<b>Ref.</b>	<b>Descripción</b>	<b>Requisito</b>
05	En el predio del laboratorio de asfaltos – P04 – el sector destinado al acopio de productos químicos tiene su envallado dañado.	Apartado 2.7 del PGA.
<b>Evidencia:</b> Foto 12.2-12		<b>Código del hallazgo:</b> PEL - 6

Foto 12.2-12, P04. Laboratorio de asfaltos, el envallado perimetral de acopio de productos químicos está dañado.

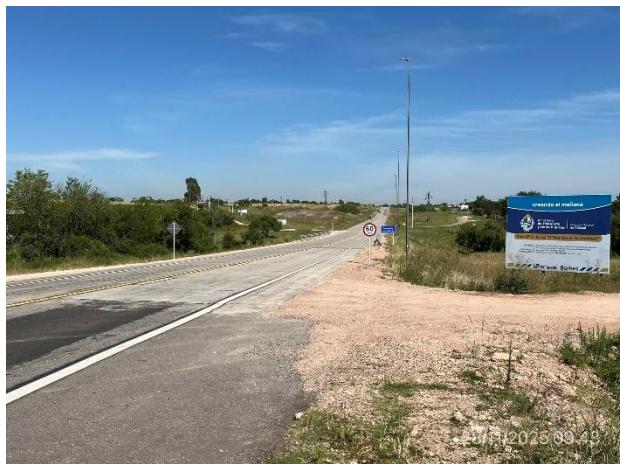
Foto 12.3-1, P01. Inicio del tramo. Av. de las Américas, Ramal Ruta 3 progresiva 374K900. Empalme con Ruta 3.

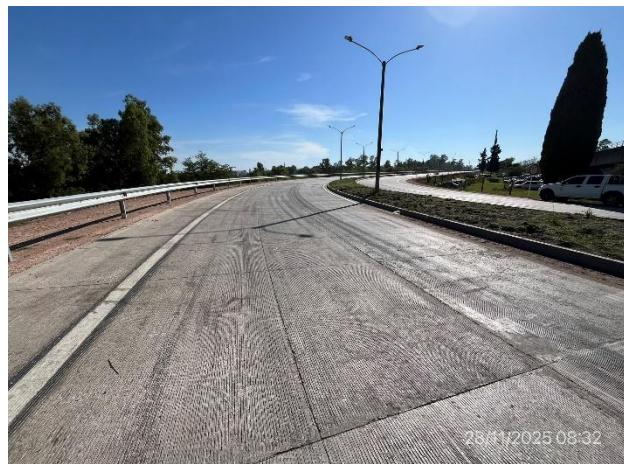
Foto 12.3-2, Av. de las Américas. Tramo en doble vía con calzada en Whitetopping terminada en ambas sendas.

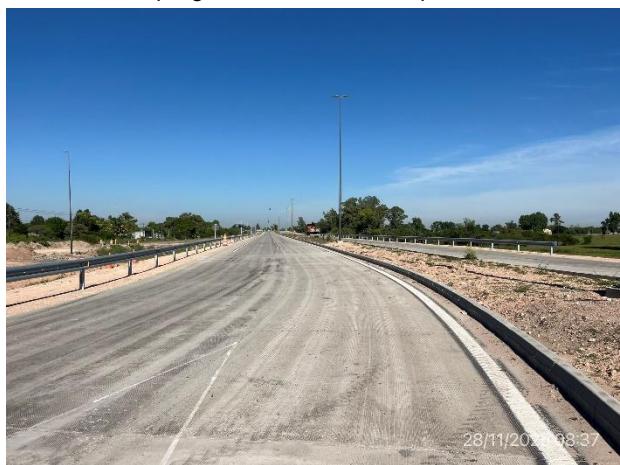
Foto 12.3-3, Av. de las Américas. Obras de señalización y de defensas metálicas ejecutadas.

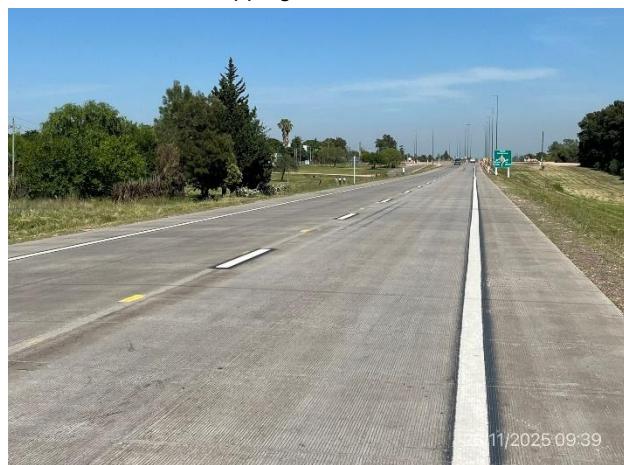
Foto 12.3-4, Av. de las Américas. Tramo en vía simple con calzada en Whitetopping terminada.

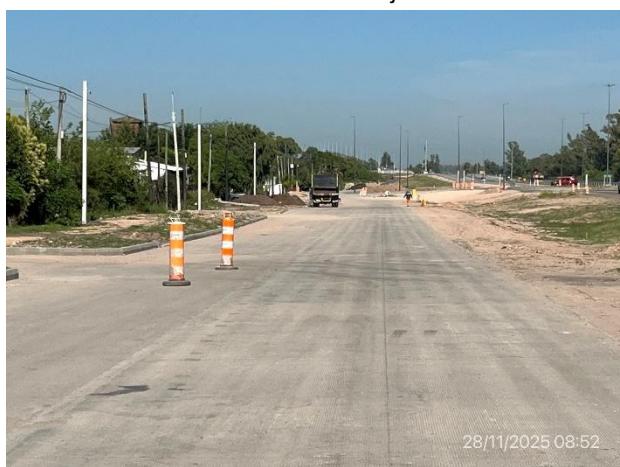
Foto 12.3-5, Av. de las Américas. Tramo de calle lateral senda a (-) con calzada en hormigón terminada.

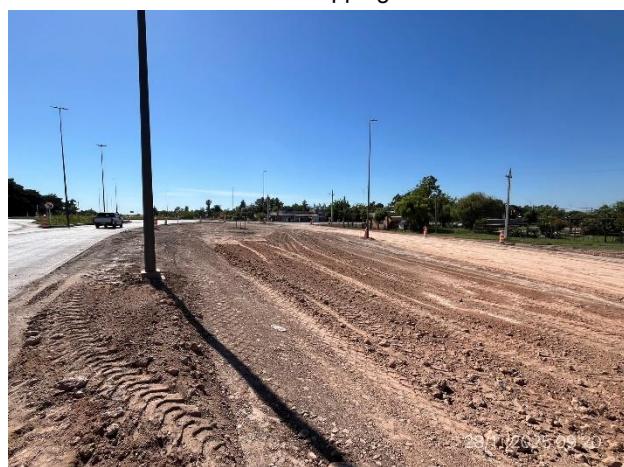
Foto 12.3-6, P07. Frente de obras. Calle lateral Ramal Ruta 3 de Av. de las Américas, progresiva 378K400 a (-).

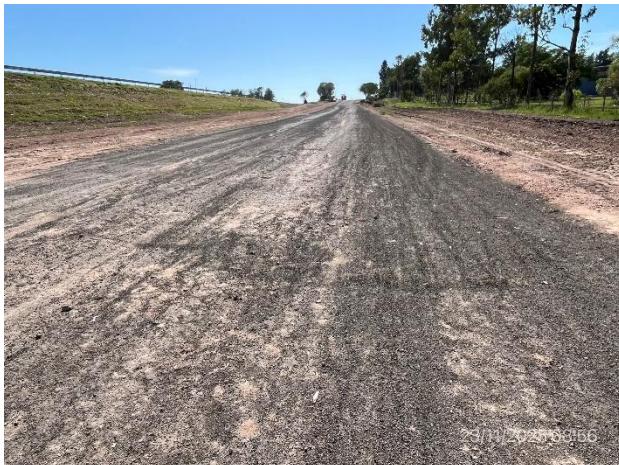
Foto 12.3-7, P07. Frente de obras en calle lateral. Sector con base granular cementada e imprimada.

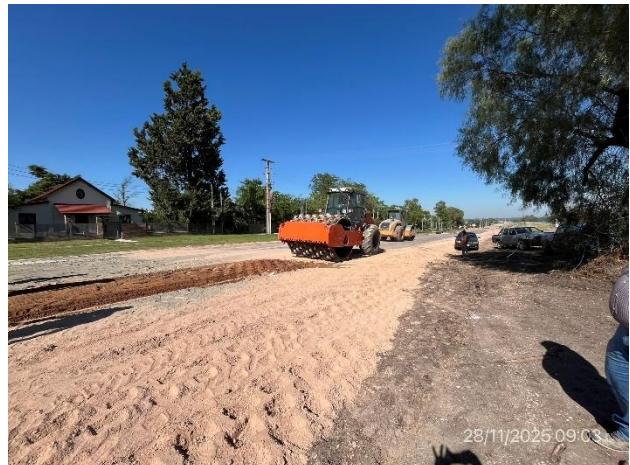
Foto 12.3-8, P07. Frente de obras en calle lateral. Tareas de recargo granular y compactación en ejecución.

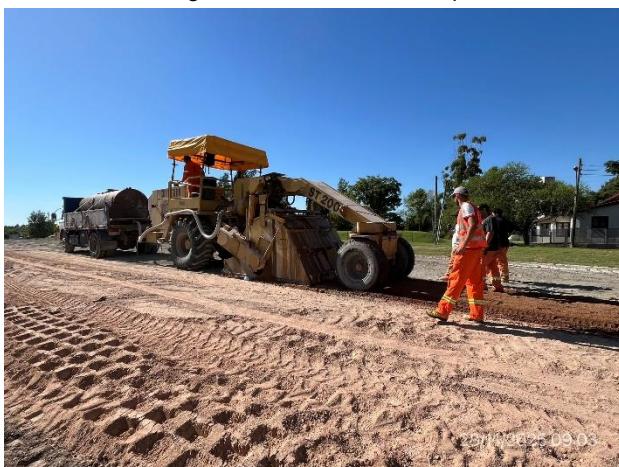
Foto 12.3-9, P07. Frente de obras en calle lateral, cementado de base granular en ejecución.

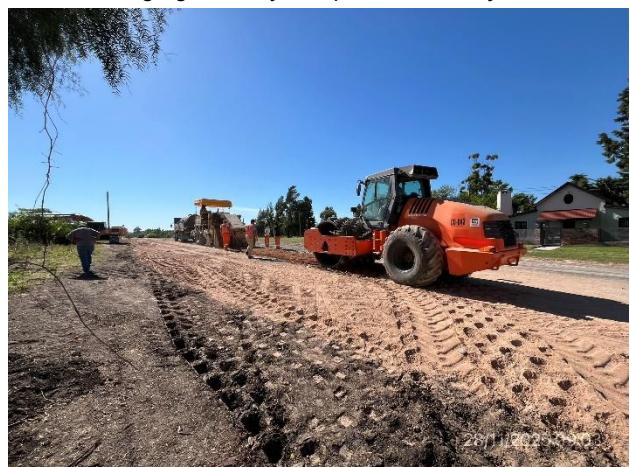
En ese punto, LPPSA estaba trabajando en la realización del recargo granular y de su cementado. En ese momento, el equipo de trabajo no contaba con un campamento móvil donde estuvieran alojados los elementos previstos en el PGA para una correcta gestión de residuos, ni los servicios de bienestar reglamentarios. Se retoma este comentario en el apartado 7.2.

Ref.	Descripción	Requisito
01	En el frente de obras – P07, la empresa no instaló un campamento móvil. De tal modo, no están presentes los servicios de bienestar requerido por la normativa vigente ni otras infraestructuras previstas en el PGA del contrato: tarrinas para acopio segregado de residuos, elementos para gestión de contingencias ambientales, etc.	Cap. II del Dec 125/014. Art 10.2 del MAV 1998.
Tipo de NC:	1	Código del hallazgo:
Evidencia:	Foto 12.3-10	PEL – 6, RS – 6, PF – 8.

Foto 12.3-10, P07. Frente de obras, falta un campamento móvil con servicios de bienestar transitorios y elementos para acopio de residuos segregados en origen.

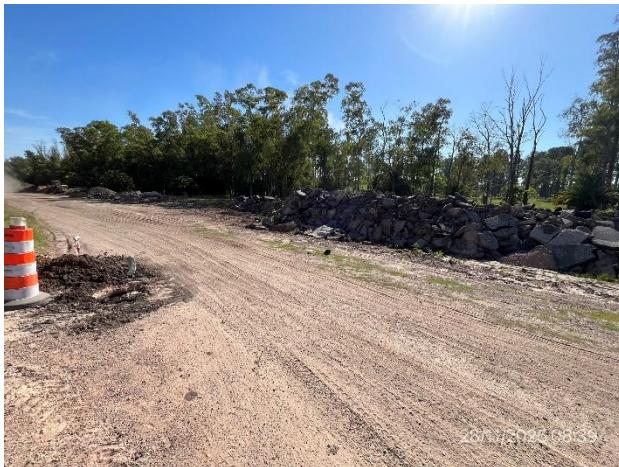
Ref.	Descripción	Requisito
06	En la intersección de la calle Parkway y avenida de las américa existen un acopio de residuos de obra civil el cual debe ser gestionado.	Art 6.2 del MAV 2015
<b>Situación actual:</b> parcialmente cumplido		
<b>Evidencia:</b> Foto 12.3-11. Se amplía el comentario en el apartado 9

Acerca de la recuperación ambiental de la faja pública de las zonas de obras, al momento de la auditoría ambiental había ROCs acopiados en la calle Saladero Santa María, cuyo acopio fue autorizado por la Intendencia de Paysandú (IdP) en una nota sin fecha. Al momento de la auditoría ambiental estaban en ejecución las tareas de retiro de dichos escombros. A la brevedad, y previo al abandono definitivo de la zona de obras, el Consorcio deberá obtener la conformidad de la IdP acerca de las condiciones de restitución de esa zona. Se retoma este comentario en el apartado 9.

Foto 12.3-11. Acopio de ROCs en calle Saladero Santa María, en proceso de retiro y disposición final. Empalme con Av. de las Américas progresiva 379K600

Se sugiere que el Consorcio acuerde con IdP y documente las condiciones de abandono exigibles de las zonas de obras donde el contrato CREMAF empalma con las diversas calles y avenidas de la ciudad de Paysandú, bajo jurisdicción departamental. En particular, hay un acopio de ROCs en la intersección de Av. de las Américas y la calle Saladero Santa María – Foto 12.3-11, que al momento de la auditoría ambiental estaba en proceso de ser retirado.

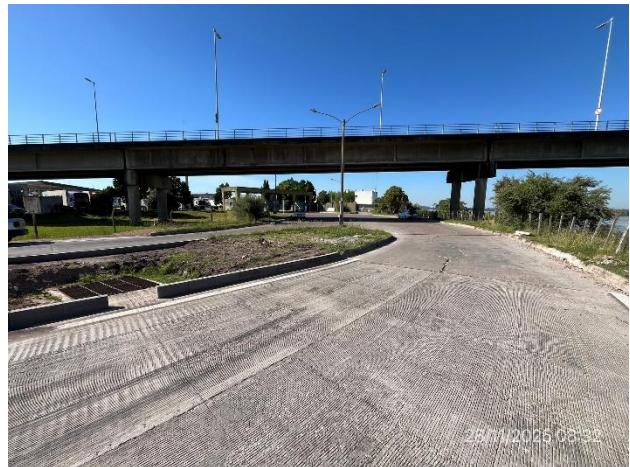
Foto 12.3-12, P02. Fin del tramo, Av. de las Américas, Ramal Ruta 3 progresiva 380K400, acceso al puente Gral. Artigas.
