INFORME DE AUDITORIA AMBIENTAL DE CIERRE

P/44 - Contrato 06/04/2022.

“Ruta 7, Nuevo puente y accesos sobre el A° Pedernal”.

Fecha auditoria: 12/12/2025

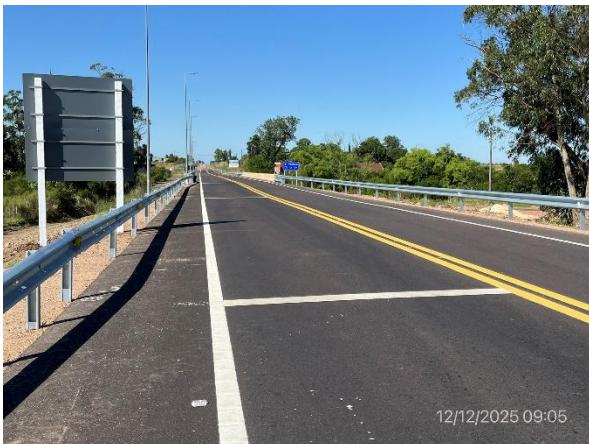
Foto 12.1-1, P01. Puente abierto al tránsito sobre el Aº Pedernal, Ruta 7 progresiva 75K800.

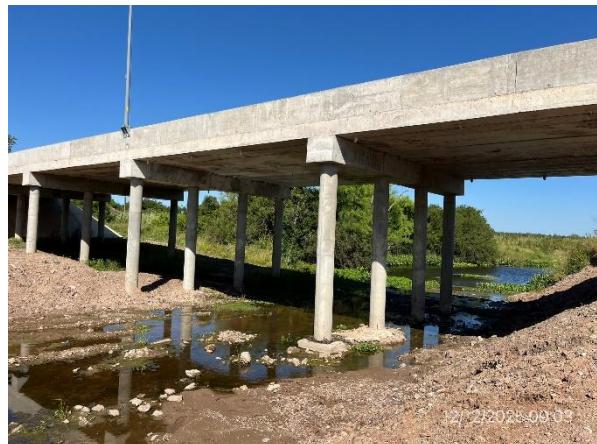
Foto 12.1-2, P01. Estructura en hormigón armado del puente sobre Aº Pedernal terminada.

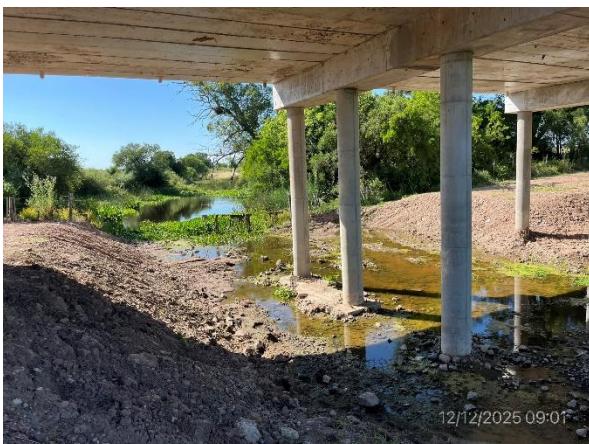
Al momento de la auditoría ambiental, el puente sobre el A° Pedernal se encontró culminado y abierto al tránsito. Se comprobó que la ataguía granular fue totalmente retirada y que las condiciones de escurrimiento del A° Pedernal eran correctas, aunque con escaso caudal imputable al inicio del estío. Los taludes aguas arriba y aguas abajo del puente acompañan el paisaje natural, y las pendientes son adecuadas para propender al crecimiento del tapiz vegetal.

Foto 12.1-3, P01. La ataguía provisoria fue removida. Aº Pedernal con escurrimiento reducido durante el estío.

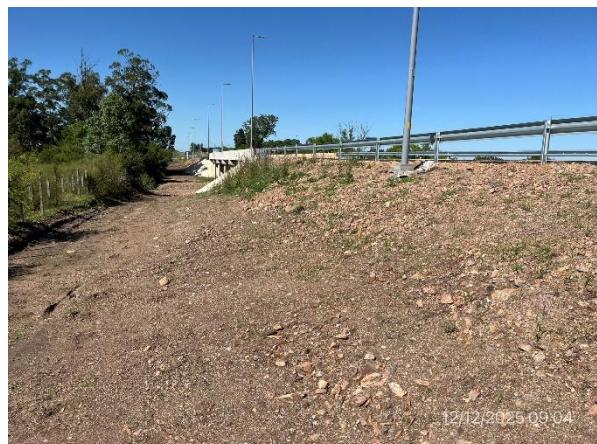
Foto 12.1-4, P01. Taludes de acceso con pendientes suaves y empastado vegetal en crecimiento.

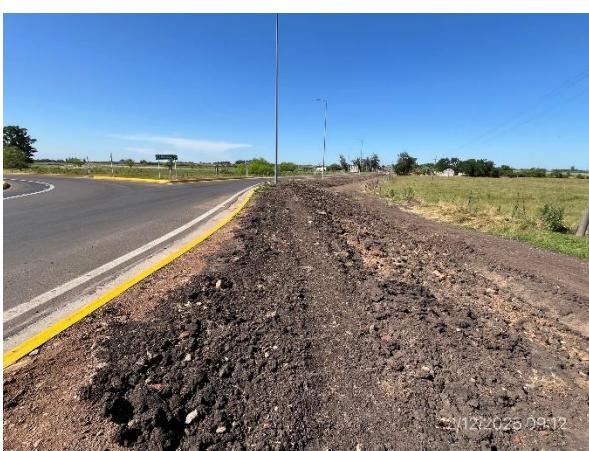
Foto 12.1-5, P01. Accesos a puente sobre Aº Pedernal, faja pública a (-), drenaje y conformación correctos.

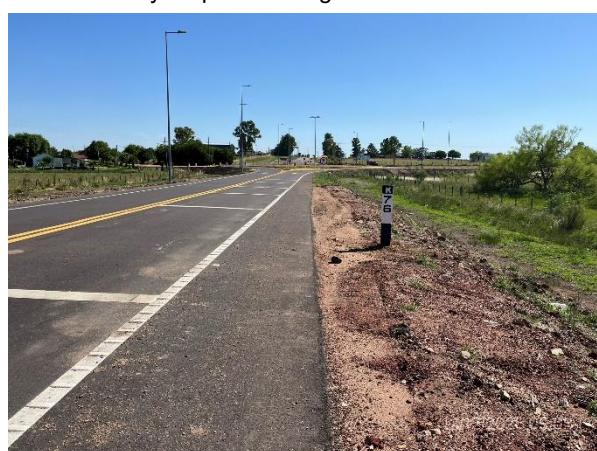
La carpeta de rodadura está terminada en el puente, sus accesos y la nueva rotonda en el empalme de las rutas 7 y 80. La reconformación de la faja pública y los drenajes es satisfactoria, exceptuando un sector de la faja a (+) donde al momento de la auditoría ambiental aún restaban tareas por ser ejecutadas. Se retoma este comentario en el apartado 0.

Ref.	Descripción	Requisito
04	Al momento de la auditoría ambiental quedan pendientes de culminar algunas tareas de remediación ambiental en la faja pública de los accesos al puente sobre el A° Pedernal – P01, senda a (+), y la terminación de los desagües.	Apartado 1.5 del PRA.
Evidencia: Foto 12.1-6		Código del hallazgo: PF – 10

Foto 12.1-6, P01. Accesos a puente sobre Aº Pedernal, faja pública a (+), falta culminar conformación de cuneta.

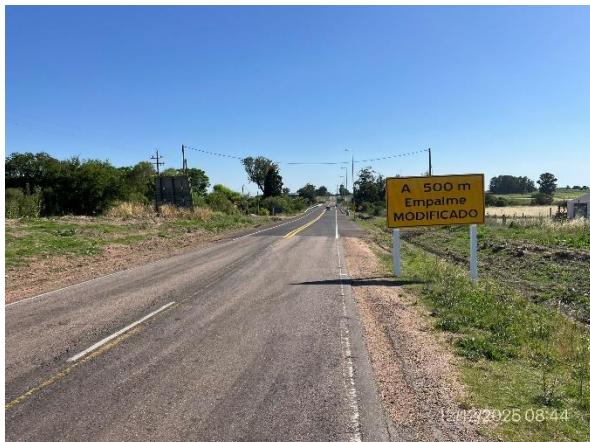
Foto 12.1-7, P01. Accesos ejecutados a puente sobre A° Pedernal.

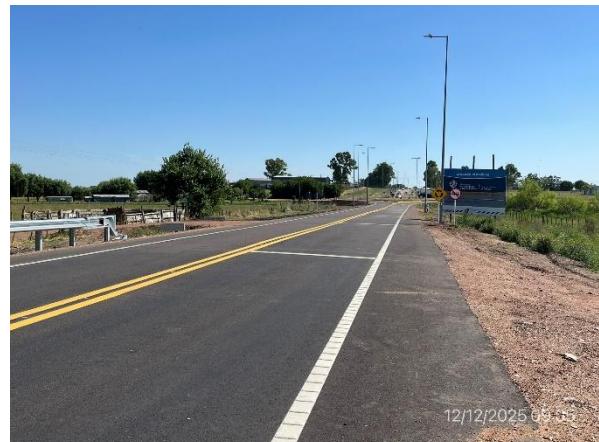
Foto 12.1-8, P01. Accesos a puente sobre A° Pedernal, carpeta de rodadura en mezcla asfáltica y obras de señalización terminadas.

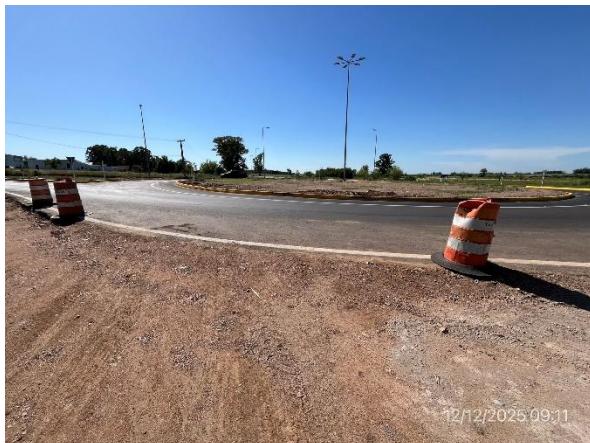
Foto 12.1-9, P04. Rotonda de rutas 7 y 80 ejecutada, empalme con camino vecinal a ejecutar en segunda etapa.

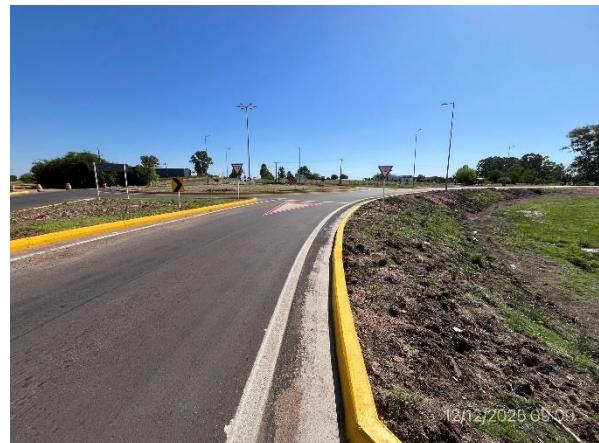
Foto 12.1-10, P04. Rotonda de rutas 7 y 80 ejecutada con obras de señalización terminadas.

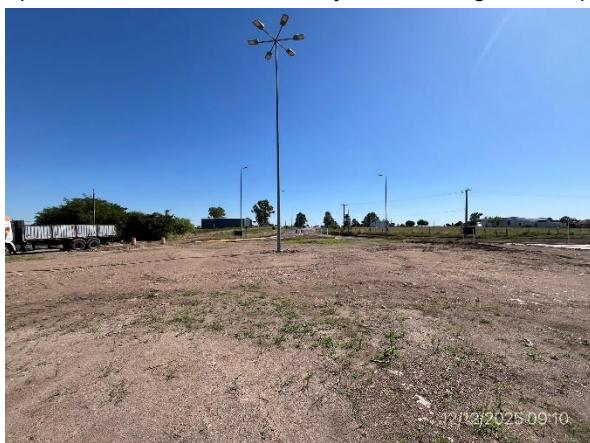
Foto 12.1-11, P04. Obras de iluminación terminadas, subcontratista CCH Instalaciones.

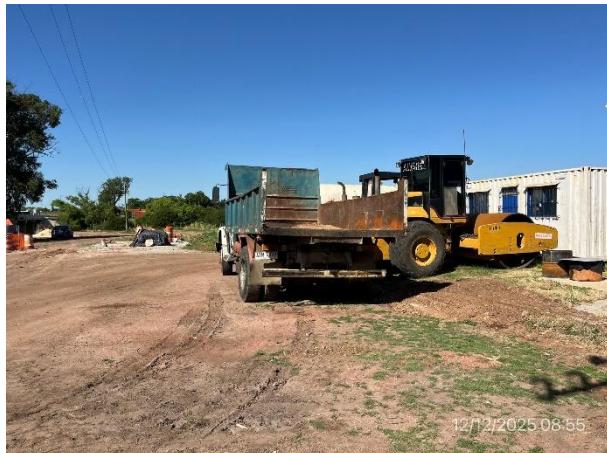
Foto 12.2-1, P02. Obrador. Faja pública de Ruta 7 progresiva 76K000 a (-).

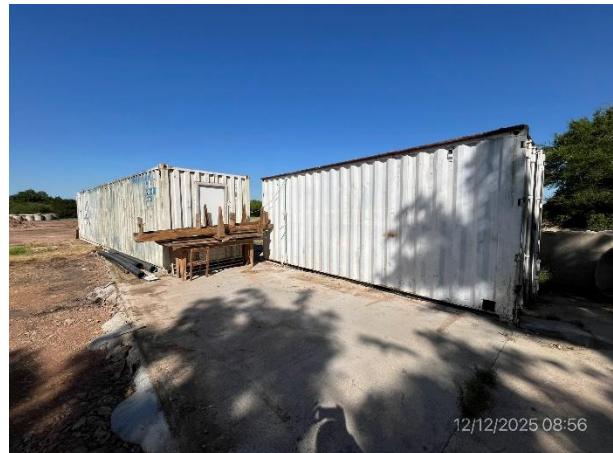
Foto 12.2-2, P02. Aún no fueron removidas las instalaciones provisionarias.

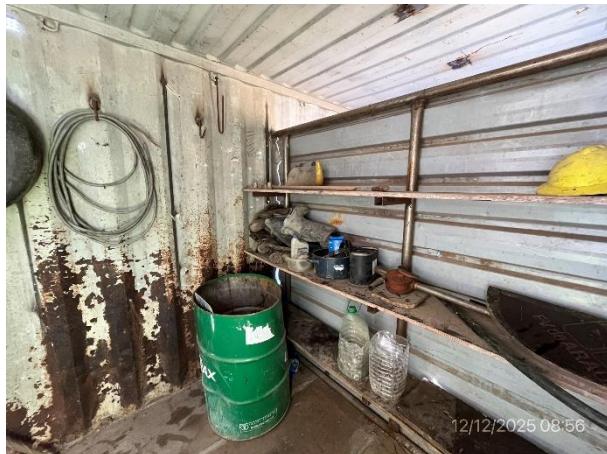
Ref.	Descripción	Requisito
06	Las instalaciones donde la subcontratista Ingeniería Pacífico SA instaló oportunamente su pañol no están accesibles para el equipo auditor, desconociéndose los contenidos que se alojan en él. Así, no hay evidencia de que el mismo no contenga productos químicos y/o hidrocarburos o bien residuos contaminantes.	PGA del contrato, Tabla 5.1

Situación actual: cumplido**Evidencia:** Foto 12.2-3

Foto 12.2-3, P02. Pañol de subcontratista Pacifico SA. Buenas condiciones de abandono temporal, no hay residuos y las condiciones de limpieza son correctas.

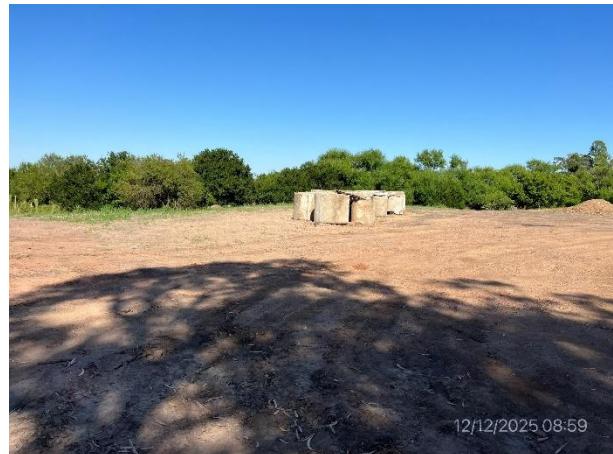
Foto 12.2-4, P02. Explanada de maniobras limpia y libre de ROCs. Hay prefabricados acopiados y pendientes de ser retirados.

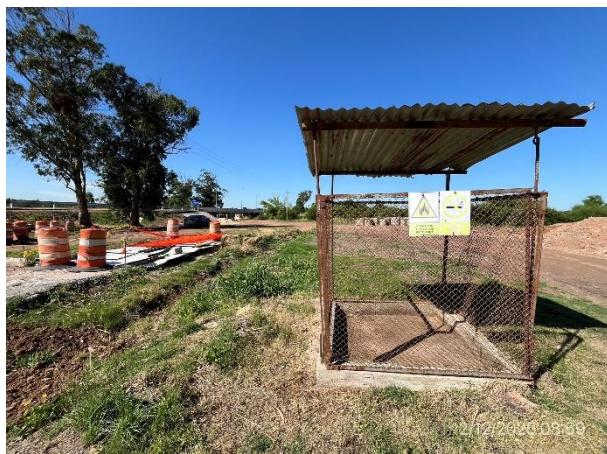
Foto 12.2-5, P02. Se vació el sector envallado para alojar tarrinas de lubricantes, buenas condiciones de limpieza.

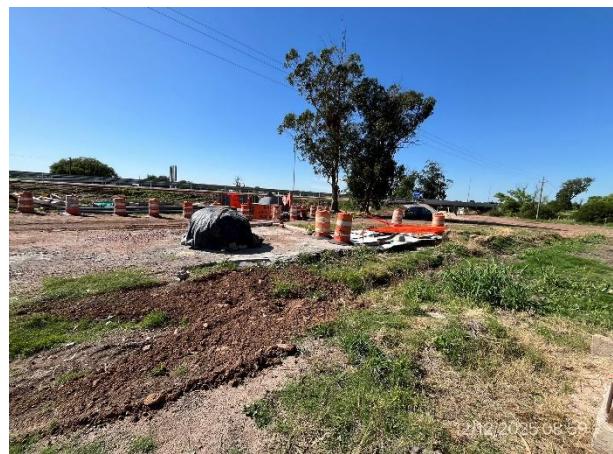
Ref.	Descripción	Requisito
05	La pileta de tratamiento de efluentes en contacto con hormigón se encuentra abandonada. Se deberá justificar su permanencia o realizar el desmantelamiento.	Apartado 5.1.2 del PGA, Feb. 2024

Situación actual: cumplido**Evidencia:** Foto 12.2-6, Foto 12.3-4

Foto 12.2-6, P02. Se colocó cerramiento superior desmontable en pileta de lavado de camiones mixer previamente vaciada.

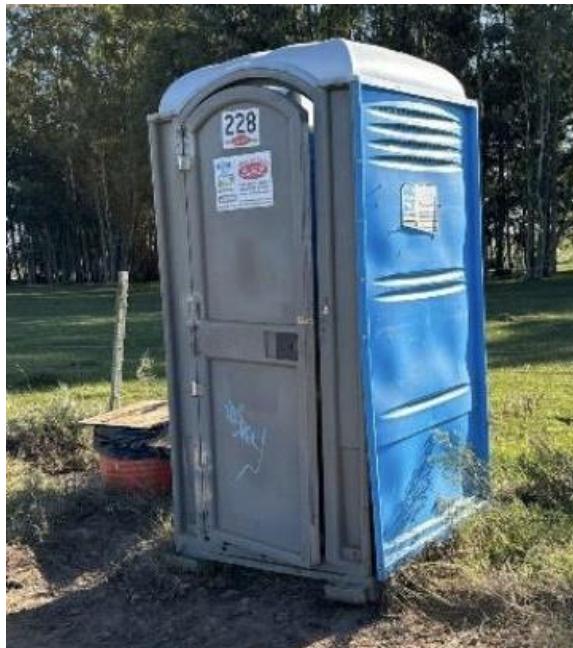
Ref.	Descripción	Requisito
02	En la cantera del padrón rural N° 39765 de la 14ª Sección Catastral de Canelones – P03 – no existen servicios de bienestar para el personal apostado, no existen tachos para clasificación de residuos, ni elementos para cumplir con el plan de acción ante contingencias y derrames	Cap. II del Dec. 125/014 Apartados 5.4 y 6.2 del MAV 2015
Situación actual: cumplido		
Evidencia: Foto 12.3-1, Foto 12.3-2

Foto 12.3-1, P03. Cantera de tosca. Padrón rural N° 39765, 14^a. SC de Canelones. Se agregaron baño químico y tachos para acopio de residuos,

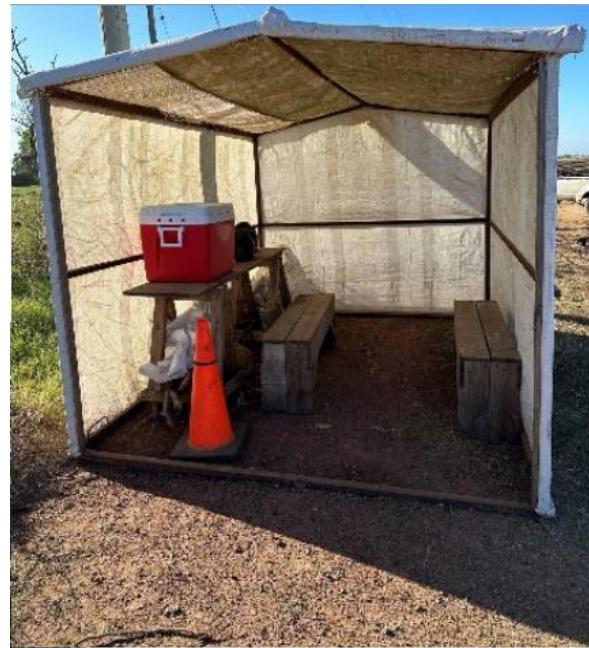
Foto 12.3-2, P03. Se incorporaron servicios de bienestar para el personal y kit antiderrames.

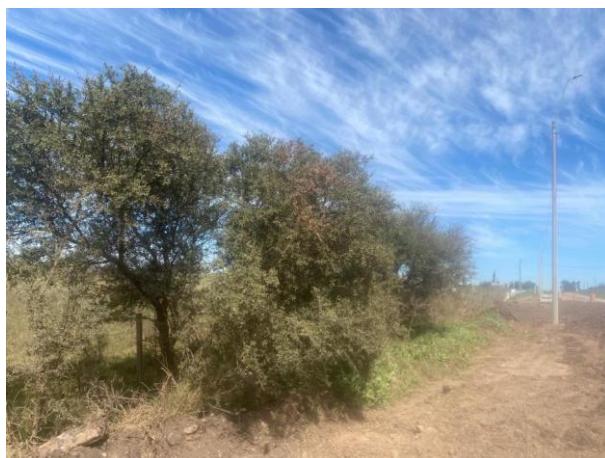
Ref.	Descripción	Requisito
04	Las tareas de movimiento de suelos están generando altas emisiones de material particulado afectando predios vecinos	Punto 6.1 MAV 2015

Situación actual: cumplido**Evidencia:** Foto 12.3-3

Foto 12.3-3, P01. Movimiento de suelos en los accesos al A° Pedernal, no se observan nubes de polvo.

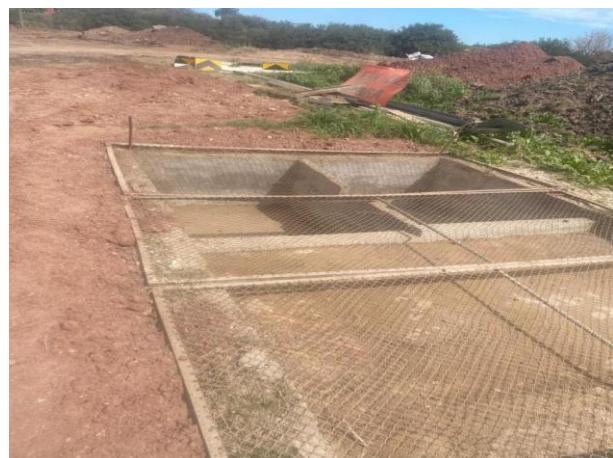
Foto 12.3-4, P02. Obrador. Se vació la pileta de lavado de camiones móixer.
