INFORME DE AUDITORIA AMBIENTAL

Obra C/137 – Ampliación de Contrato 14/10/2024.

Construcción del bypass Oeste a la ciudad de Trinidad, y reubicación del CAIF “Club de niños Crayola”.

Fecha auditoria: 16/12/2025

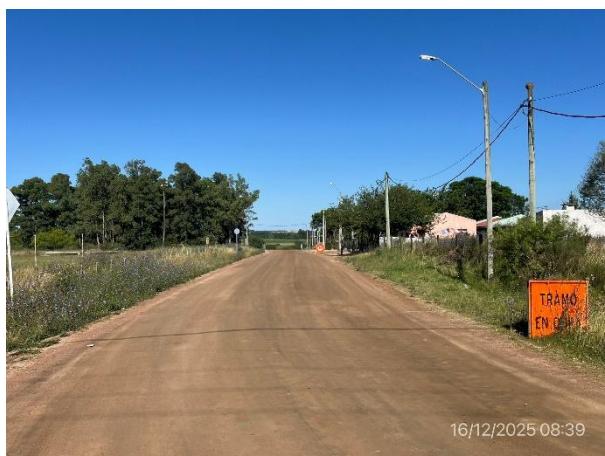
Foto 12.1-1, P01. Inicio de tramo, acceso Sur al bypass de Ruta 3. Tramo con subbase granular ejecutada

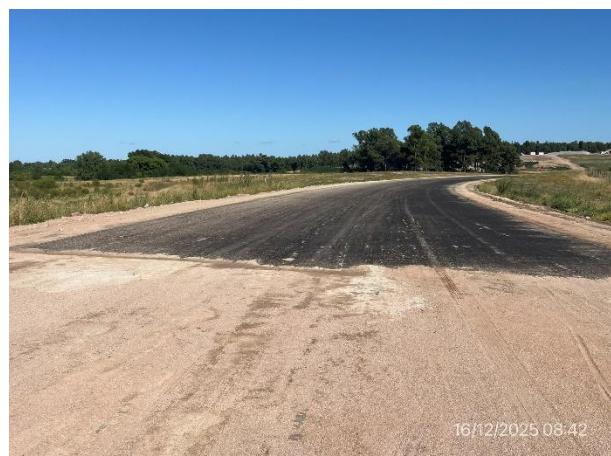
Foto 12.1-2. Nuevo bypass, tramo con base granular cementada, preparada para ejecutar calzada en hormigón.

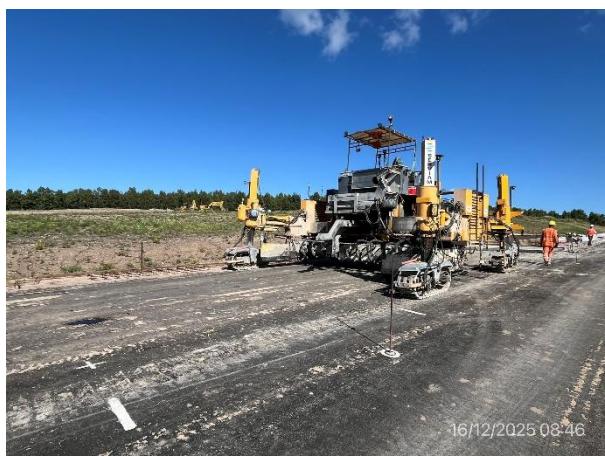
En el tramo de obras, se encontró el frente de obras activo en P05, en ese punto, se estaba preparando la tarea de tendido de hormigón, realizando tareas de amojonamiento del sector a ejecutar. Se comprobaron buenas condiciones de trabajo, apegadas al PGA de la obra, con buenas condiciones de orden y limpieza generales.

Foto 12.1-3, P05. Frente de obra, bypass de Ruta 3, progresiva 190K000. actividades preparatorias de tendido de calzada de hormigón. Zona limpia, libre de residuos.

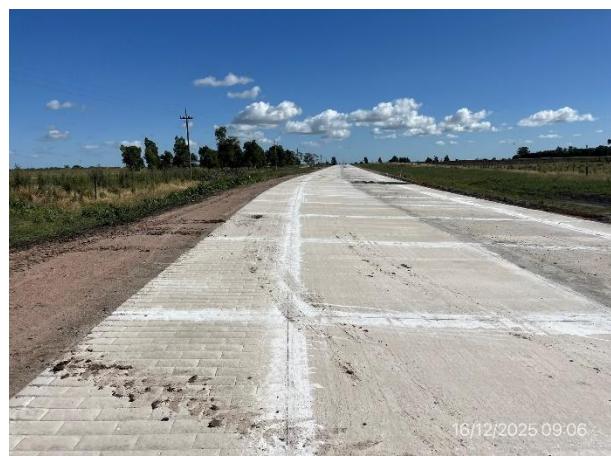
Foto 12.1-4. Nuevo bypass, tramo con calzada y banquinas en hormigón ejecutadas.

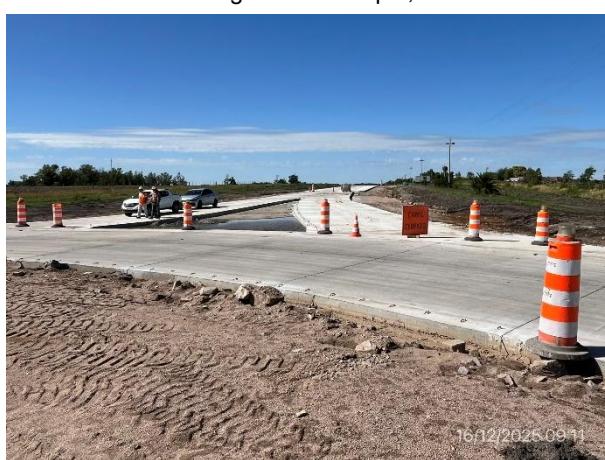
Desde el punto de vista del usuario de la red vial, la obra en ejecución aún no está conectada a la red vial. La única interferencia se da en el empalme Norte del bypass con la Ruta 3 – P02, donde está en obra la nueva rotonda. En ese punto, el tránsito circula con las dificultades propias de una zona en obras, a velocidad reducida. La señalización provisoria, observada en condiciones diurnas, es correcta.

Foto 12.1-5, P02. Fin del tramo, acceso Norte al bypass de Ruta 3. Nueva rotonda en construcción

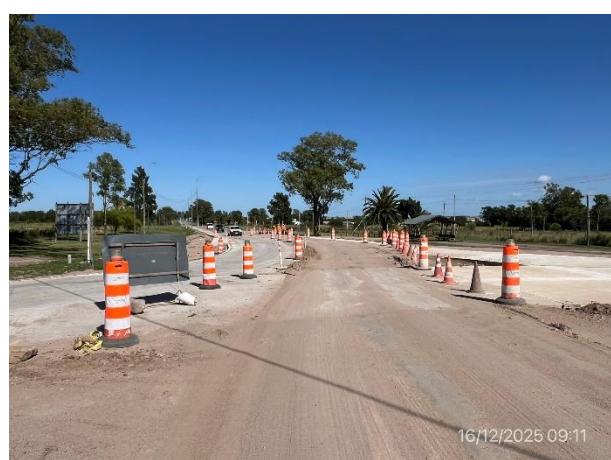
Foto 12.1-6, P02. Fin del tramo, nueva rotonda en construcción. Señalización provisoria correcta.

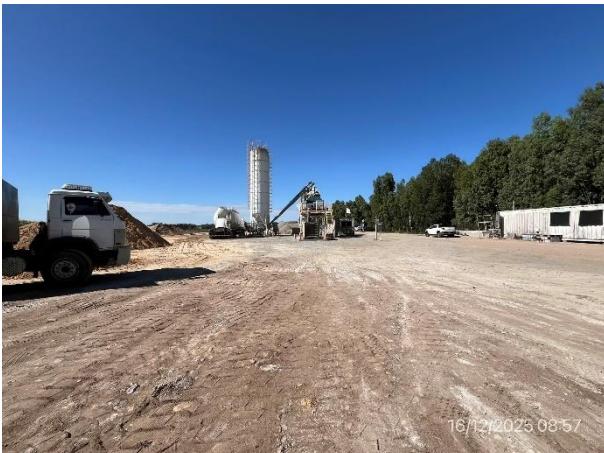
Foto 12.2-1, P03. Obrador y planta de hormigón. Padrón rural N° 4658, 1^a SC de Flores.

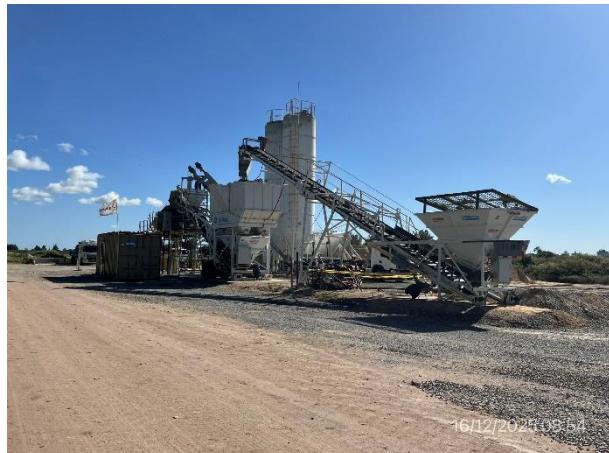
Foto 12.2-2, P03. Planta de hormigón, buenas condiciones de orden y limpieza.

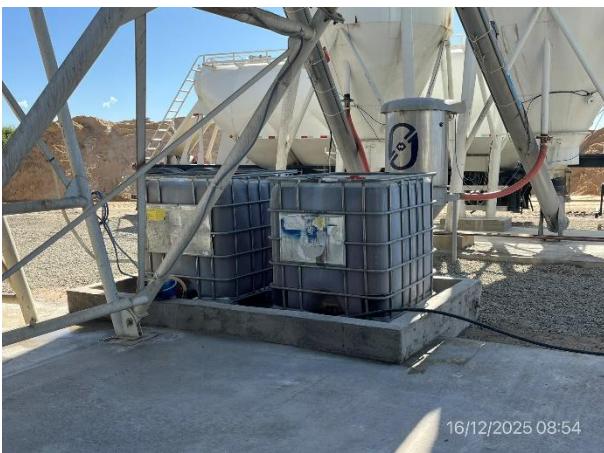
Foto 12.2-3, P03. Planta de hormigón, recinto envallado para alojar tarrinas con productos químicos.

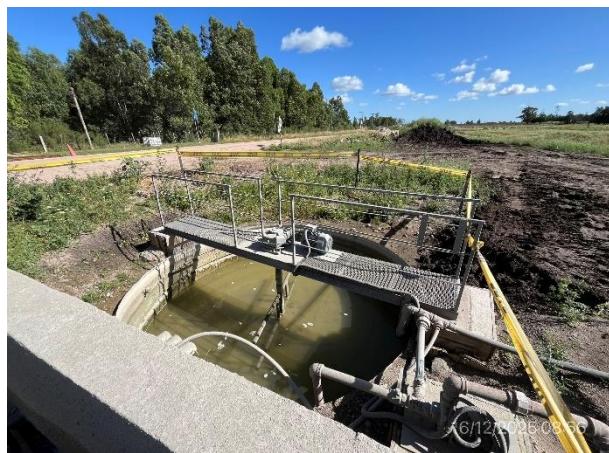
Foto 12.2-4, P03. Planta de hormigón, tanque de recirculación de aguas de lavado de camiones de hormigón

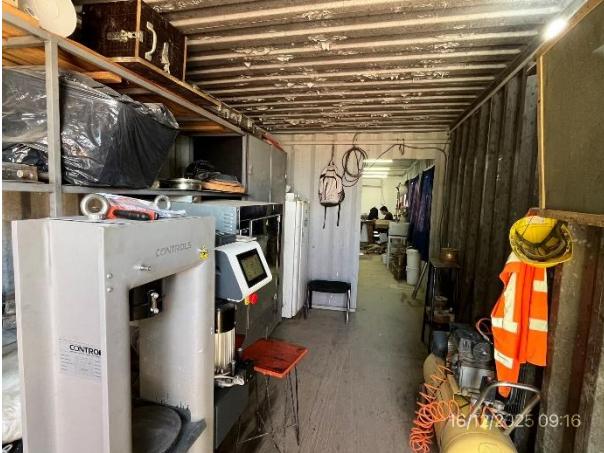
Foto 12.2-5, P03. Planta de hormigón, laboratorio con buenas condiciones de orden y limpieza.

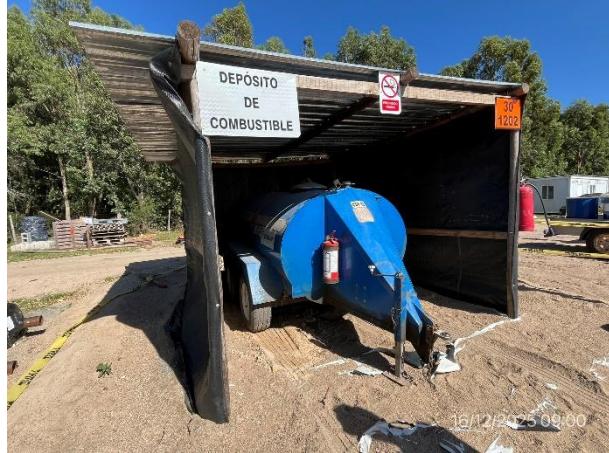
Foto 12.2-6, P03. Obrador, recinto envallado y techado alojando tanque móvil de combustible.

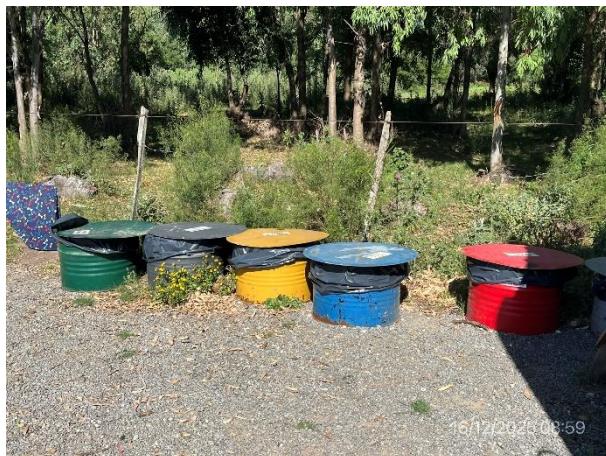
Foto 12.2-7, P03. Obrador, estación de acopio de residuos segregados en origen.

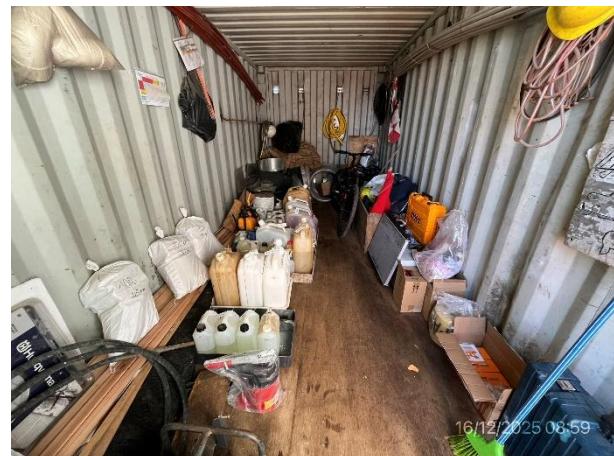
Foto 12.2-8, P03. Obrador, recinto cerrado con lubricantes alojados sobre bandejas estancas.

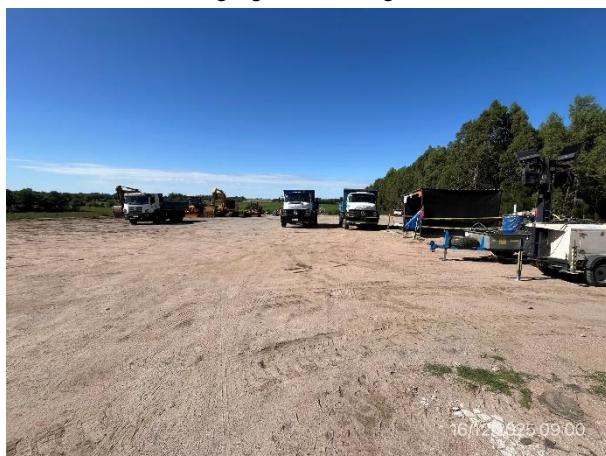
Foto 12.2-9, P03. Obrador, explanada de maniobras y estacionamiento de maquinaria. Buenas condiciones de orden y limpieza

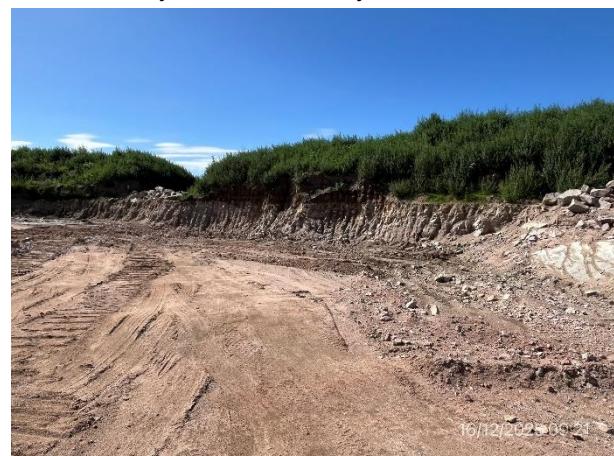
Foto 12.2-10, P03. Cantera de Obra Pública de Serviam SA. Padrón rural N° 4658, 1ª SC de Flores.

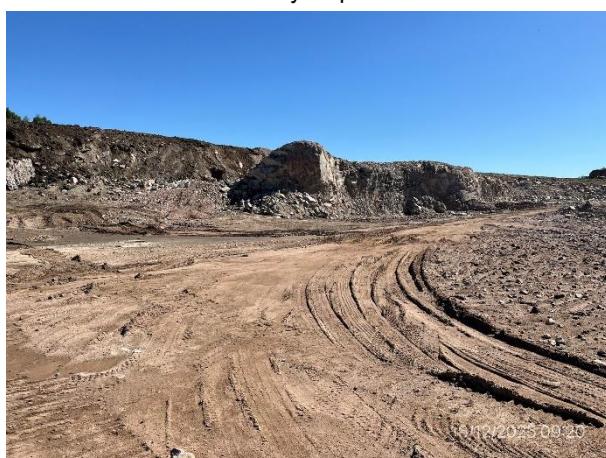
| Ref. | Descripción | Requisito |
|---|---|---|
| 02 | En la cantera de obra pública hay residuos pendientes de ser retirados y enviados a disposición final | Apartado 4 del PGA |
| Situación actual: cumplido | | |

Foto 12.2-11, P03. Cantera, temporalmente sin actividades extractivas. Se retiraron y se enviaron a disposición final los residuos de caños de PEAD.
