# INFORME DE AUDITORIA AMBIENTAL

<b><u>Obra</u></b>	M/47 – Modificación de Contrato 12/11/2024. <i>Rehabilitación de Ruta 2, tramo Florencio Sánchez - Santa Catalina</i>
<b><u>Contratista:</u></b>	Serviam SA
<b><u>Fecha auditoria:</u></b>	16/12/2025
<b><u>Fecha informe:</u></b>	20/01/2026
<b><u>Tipo de auditoría</u></b>	Seguimiento

Rehabilitación de Ruta 2, tramo Florencio Sánchez - S<sup>ta</sup> Catalina

Fecha Informe: 20/01/2026

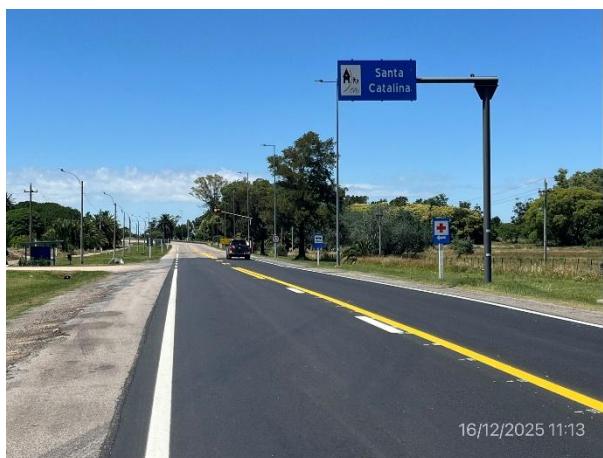
Foto 12.1-1, P01. Inicio de tramo, acceso Norte a Sta Catalina. Ruta 2 progresiva 197K600.

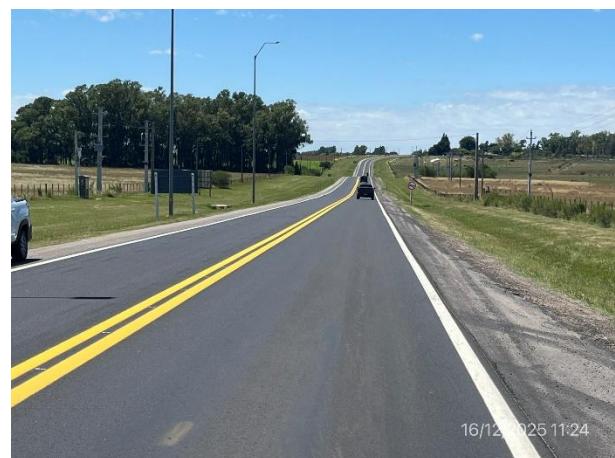
Desde el punto de vista del usuario de la red vial, la obra ejecutada mejora las condiciones de seguridad y confort para el conductor, gracias a la nueva carpeta de rodadura en mezcla asfáltica y las obras ejecutadas de señalización.

Foto 12.1-2. Tramo de Ruta 2 con recapado terminado en calzada y obras de señalización terminadas.

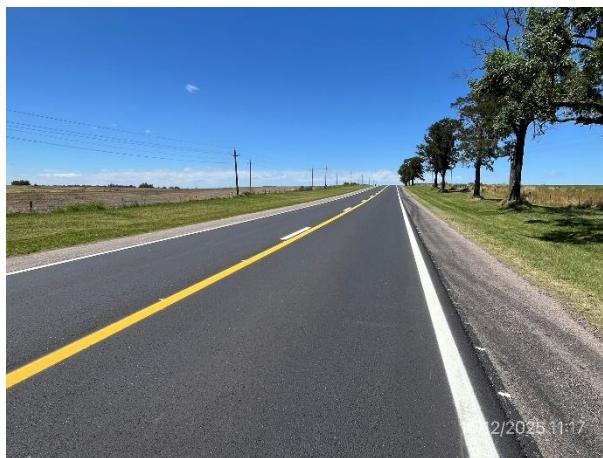
Foto 12.1-3. Tramo de Ruta 2, drenaje de banquina correctamente conformado. La faja pública está en buenas condiciones.

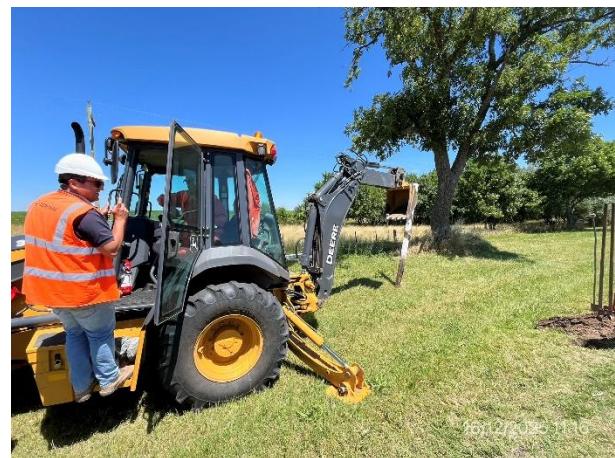
En el tramo de obras, al momento de la auditoría, había un frente de obras activo en la progresiva 199K900 – P04, donde se estaban realizando obras de señalización vertical. En ese punto, se comprobaron buenas condiciones de trabajo, apegadas al PGA de la obra, con buenas condiciones de orden y limpieza generales.

Foto 12.1-4, P04, Ruta 2 progresiva 199K900. Frente de obras de señalización vertical.

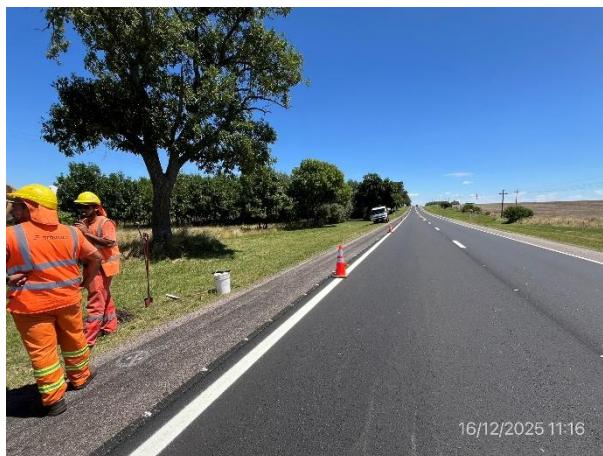
Foto 12.1-5, P04. Frente de obras, buenas condiciones de orden y limpieza.

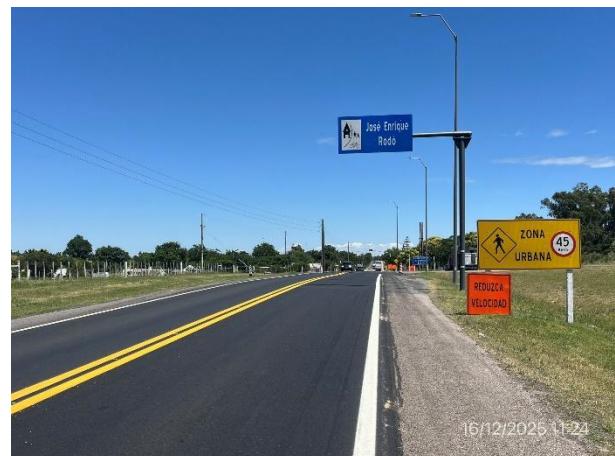
Foto 12.1-6, P02. Fin del tramo, acceso Sur a J.E. Rodó. Ruta 2 progresiva 207K000.

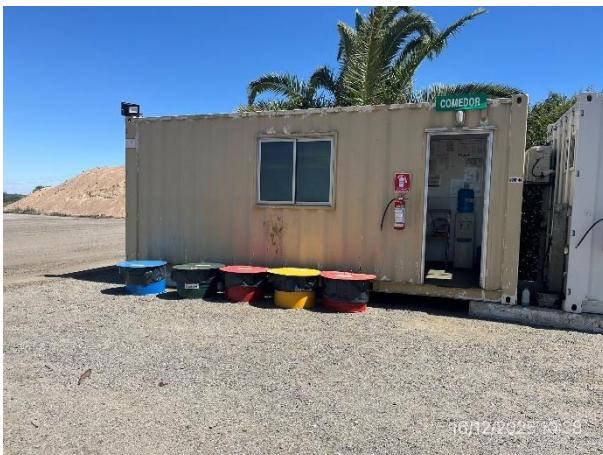
En el obrador de Serviam SA se comprobaron buenas condiciones de orden y limpieza en general. Al momento de la auditoría estaba disponible la infraestructura para un correcto acopio temporal de residuos segregados en origen por corriente de generación. En el laboratorio de asfaltos había buenas condiciones de orden y limpieza, y se comprobó que la extracción de asfalto se realiza en un recinto cerrado al abrigo, que evita que se produzcan derrames de efluentes contaminantes.

Foto 12.2-1, P03. Obrador de Serviam SA, Padrón rural N° 581, 13ª SC de Colonia, campamento MTOP. Está presente la infraestructura para el acopio segregado de residuos.

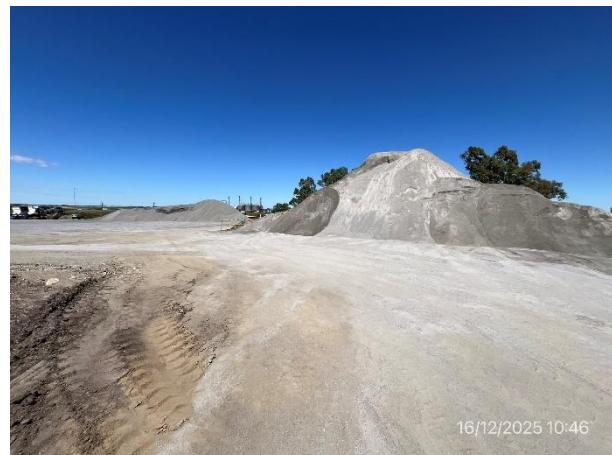
En ese predio, Serviam SA aprovechó algunas bases granulares existentes para generar una explanada de maniobras y estacionamiento y acopio de áridos. Asimismo, instaló sus equipos viales, oficinas portátiles desmontables adaptadas como oficinas, baños químicos y un laboratorio de asfalto.

Foto 12.2-2, P03. Explanada para acopio de áridos.  
Buenas condiciones de orden y limpieza.

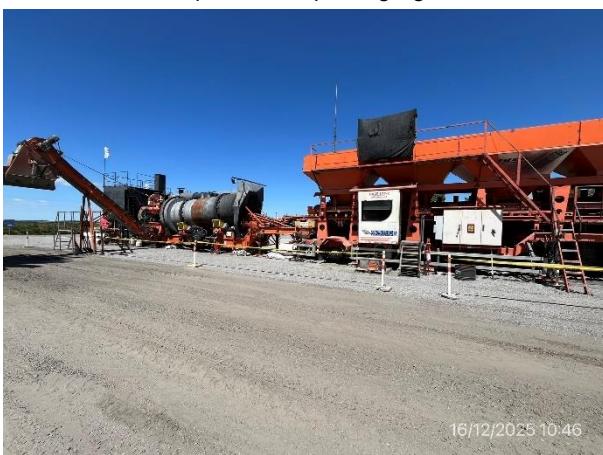
La planta asfáltica de Serviam SA cuenta con sectores correctamente envallados en las zonas donde se encuentran estacionadas las cisternas de asfalto y de emulsiones. Al momento de la auditoría ambiental, esa planta asfáltica se encontró apagada, sin producción de mezcla asfáltica en esa jornada.

Foto 12.2-3, P03. Planta asfáltica, buenas condiciones de orden y limpieza. La zona está libre de derrames.

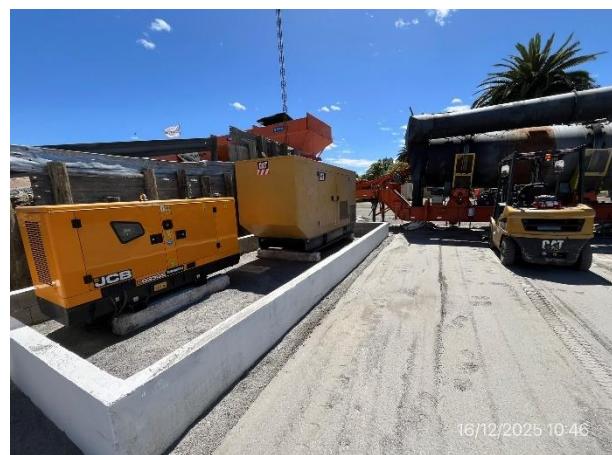
Foto 12.2-4, P03. Planta asfáltica, recinto correctamente envallado para alojar generadores eléctricos.

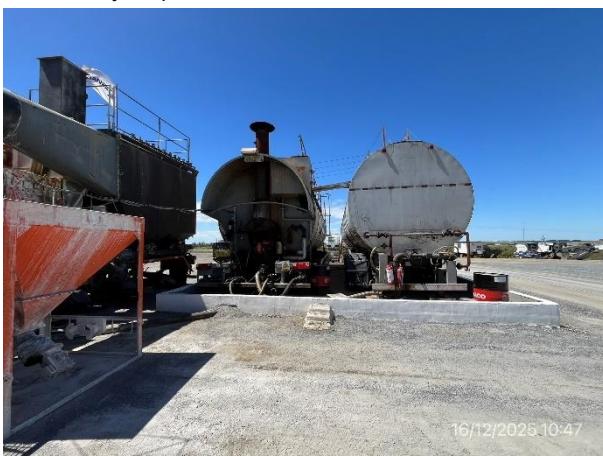
Foto 12.2-5, P03. Planta de asfalto, cisternas de asfalto con envallado perimetral correcto

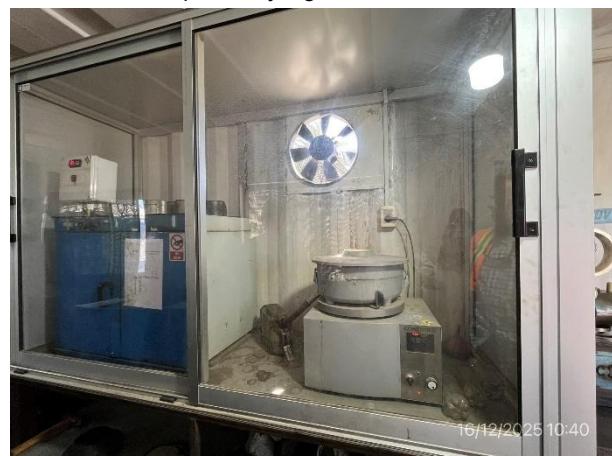
Foto 12.2-6, P03. Planta de asfalto, laboratorio de asfalto.  
Sector de recuperación de aceite alojado en recinto estanco.

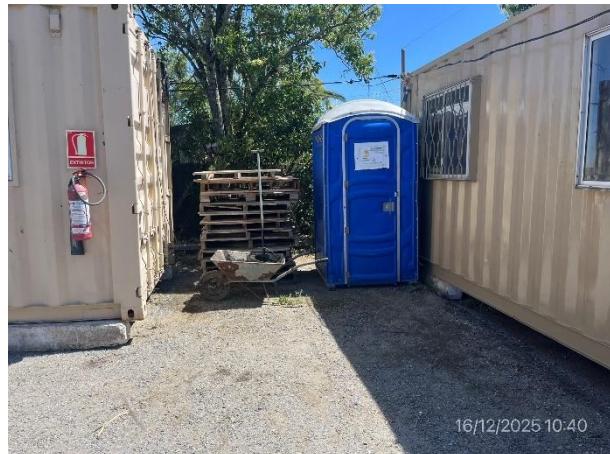
Foto 12.2-7, P03. Obrador, servicios higiénicos temporales.

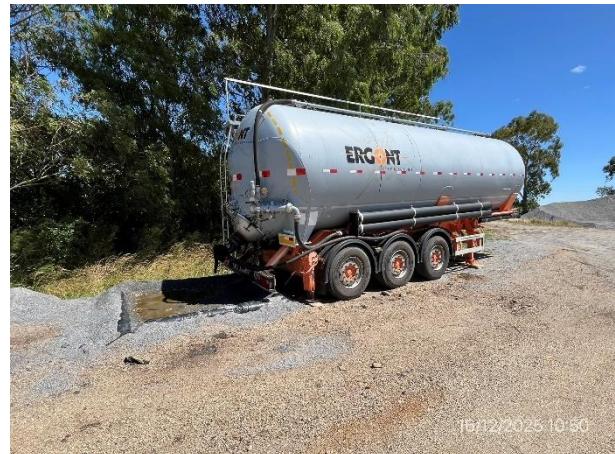
Foto 12.2-8, P03. Obrador, cisterna móvil de emulsión asfáltica con sector de descarga alojado en sector envallado.
