INFORME DE AUDITORIA AMBIENTAL DE CIERRE

Obra M/77 – Ampliaciones de Contrato
21/02/2025 y 23/10/2025.

“Rehabilitación y adecuación del estándar de la Ruta 45, entre las progresivas 65K500 (río San José) y 84K500 (Ciudad de Villa Rodriguez)”

Fecha informe: 21/01/2026

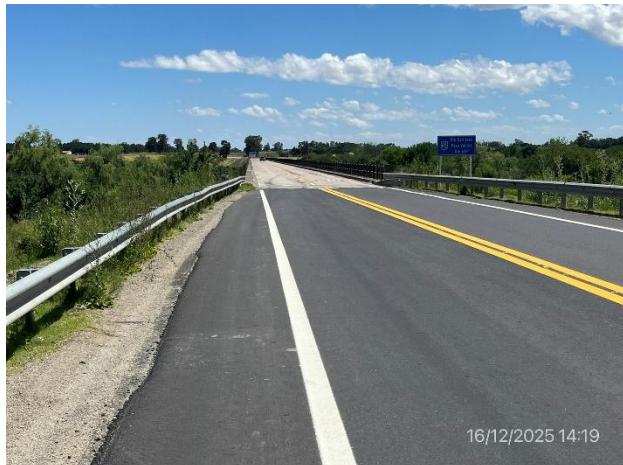
Foto 12.1-1, P01. Inicio de tramo. Ruta 45 progresiva 65K500. Río San José, Paso Valdez.

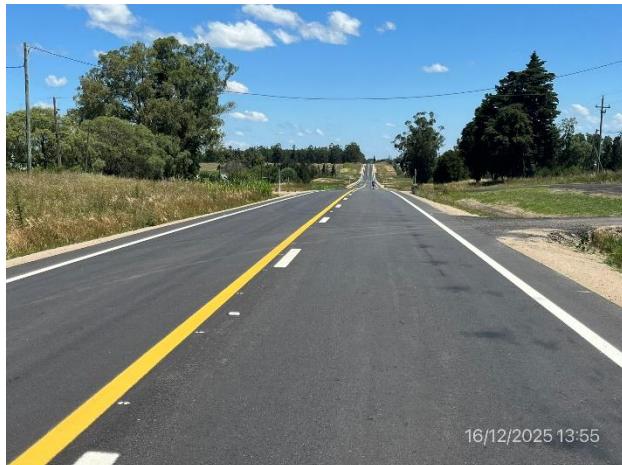
En la recorrida al tramo se comprobó que las obras de Ruta 45 están terminadas y abiertas al tránsito. La Ruta 45 fue reacondicionada íntegramente en el tramo auditado, con algunos ajustes planimétricos y fue culminada la nueva base granular cementada, la capa de rodadura en mezcla asfáltica y la ejecución de obras de señalización y defensas metálicas.

Foto 12.1-2. Ruta 45. Obras terminadas y abiertas al tránsito, con nueva señalización horizontal ejecutada.

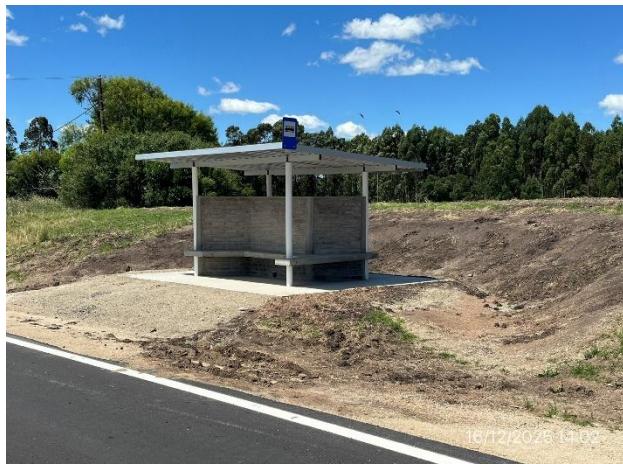
Foto 12.1-3. Ruta 45, garita peatonal terminada.

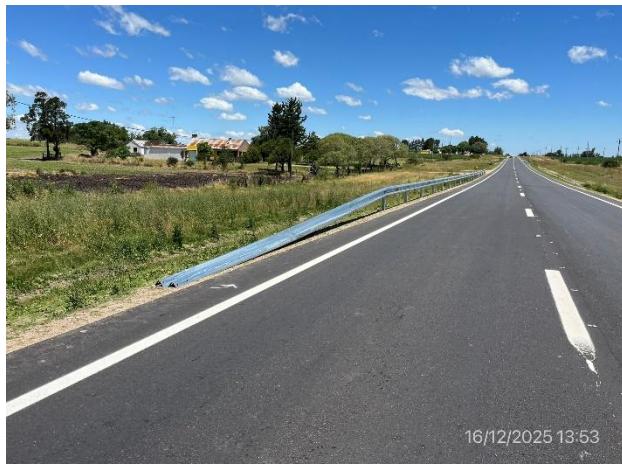
Foto 12.1-4. Ruta 45, obras de señalización y defensas metálicas terminadas.

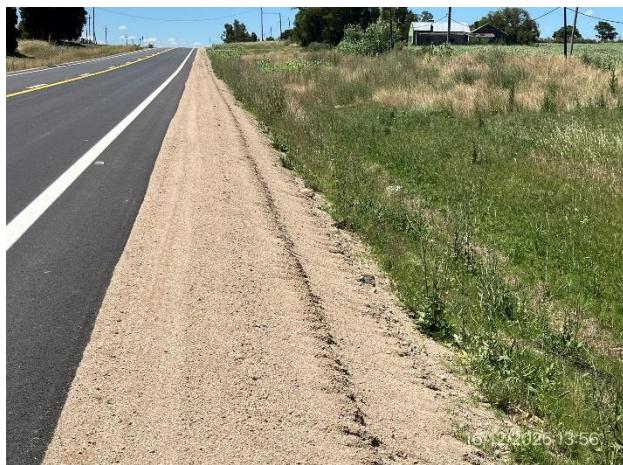
En general, se comprobó que la mayoría de las tareas de recuperación ambiental que define el MAV 1998 fueron cumplidas. La faja pública estaba con los drenajes correctamente conformados, y con los taludes en proceso de recuperación de su tapiz vegetal.

Foto 12.1-5. Ruta 45, faja pública de senda a (+). Drenaje correcto y empastado vegetal en crecimiento.

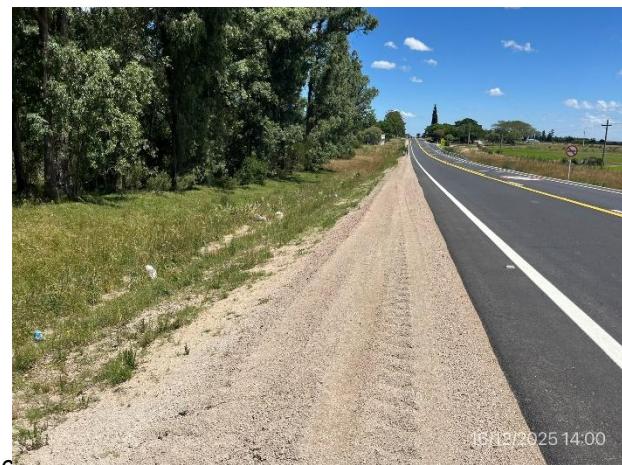
Foto 12.1-6. Ruta 45, faja pública de senda a (-). Drenaje correcto y empastado vegetal en crecimiento.

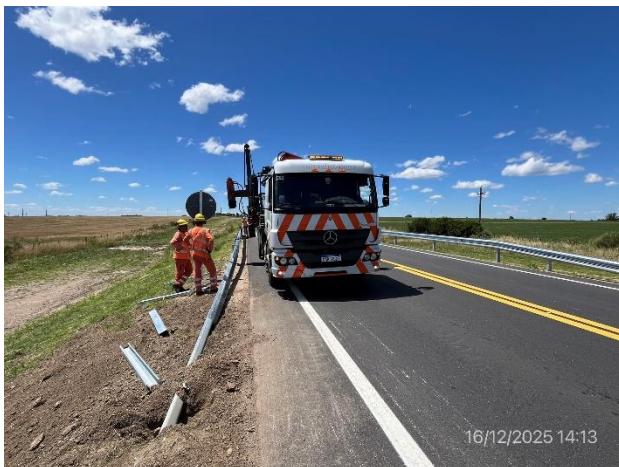
Al momento de la auditoría, el único frente de obras activo se encontraba en P06, Ruta 45 progresiva 70K100 a (-). En ese punto, la empresa contaba con un móvil de apoyo dotado de los elementos previstos en el PGA para una correcta gestión ambiental. Ese frente de obras se encontró libre de residuos, con buenas condiciones de trabajo.

Foto 12.1-7. P06. Frente de obra de señalización. Ruta 45 progresiva 70K100 a (-). Ejecución de defensas metálicas en proceso.

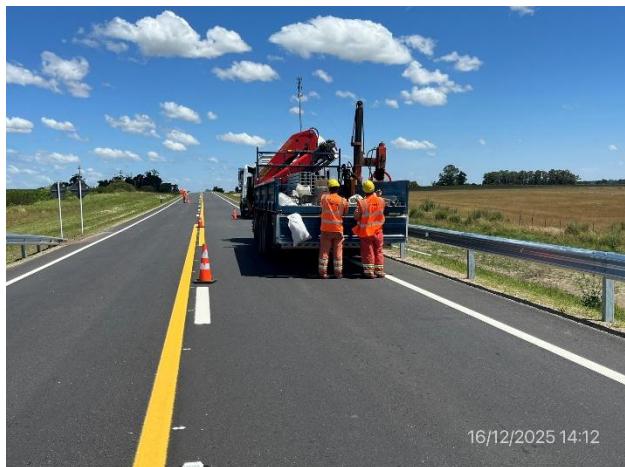
Foto 12.1-8. P06, móvil de apoyo. Está dotado de los elementos requeridos en el PGA.

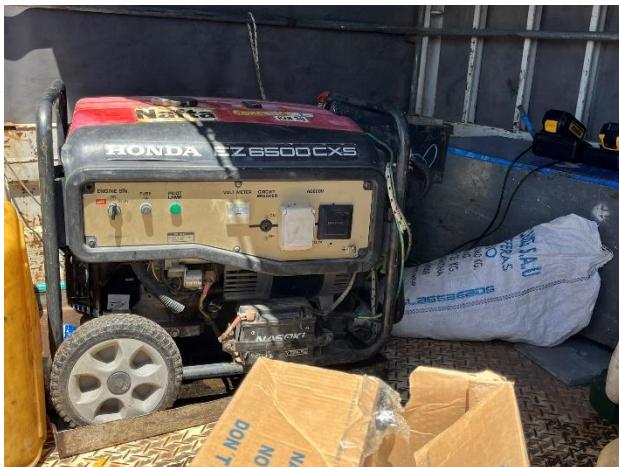
Foto 12.1-9. P06, generador alojado en bandeja estanca dentro del móvil de apoyo.

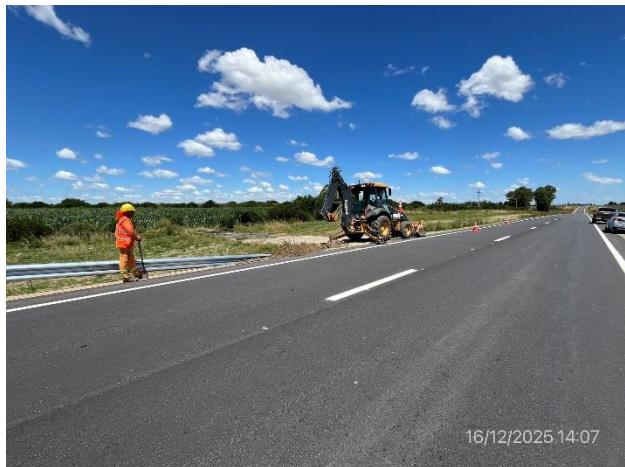
Foto 12.1-10. P06, zona de trabajo con buenas condiciones de orden.

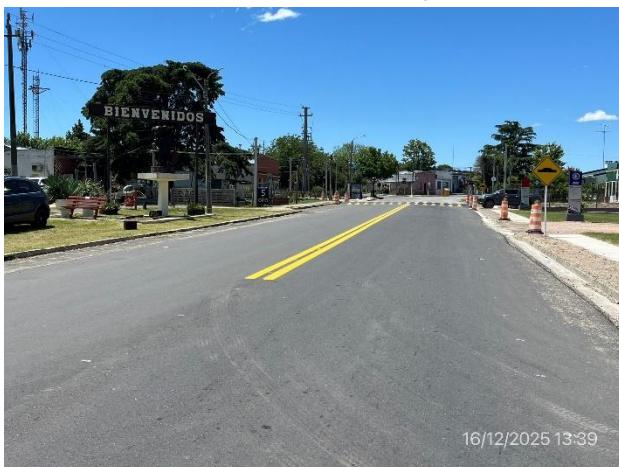
Foto 12.1-11, P02. Fin del tramo, acceso a Ciudad Rodriguez. Ruta 45 progresiva 84K500.

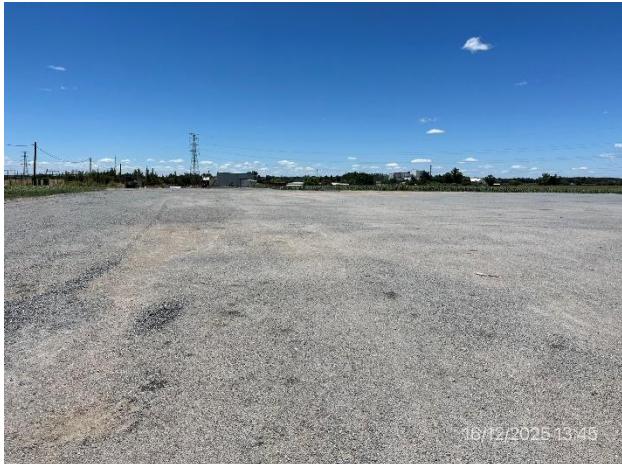
Ese obrador contó en su momento, con oficinas, servicios de bienestar, pañol, laboratorio de asfaltos y suelos, balanza de camiones, tanques de almacenamiento de combustibles y productos asfálticos, explanadas de maniobras de maquinaria y camiones para acopio de agregados. Al momento de la auditoría se comprobó que las tareas previstas en el PRA fueron ejecutadas. Todas las instalaciones fueron desmanteladas y removidas, y el predio se encontró en buenas condiciones de orden y limpieza, libre de residuos. Algunas mejoras tales como una explanada granular compactada y algunas plataformas de hormigón permanecen como mejoras a conservar como beneficio para su propietario, quien las aceptó según nota del 10/12/2025.

Foto 12.2-1, P03. Predio abandonado de obrador y planta asfáltica. Padrón rural N°14716, 2^a S.C de San José.

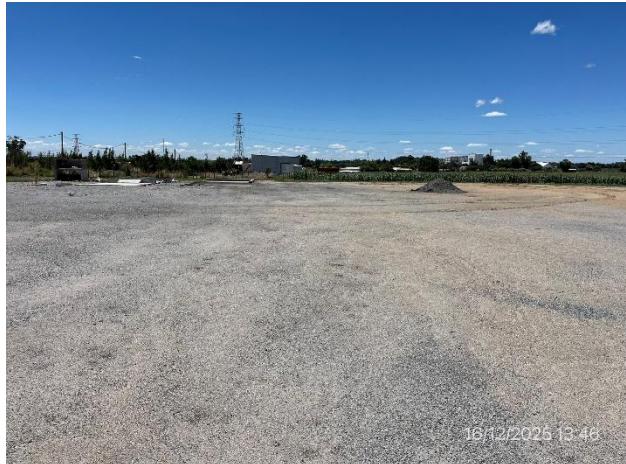
Foto 12.2-2, P03. Explanada granular compactada, permanece como mejora a conservar.

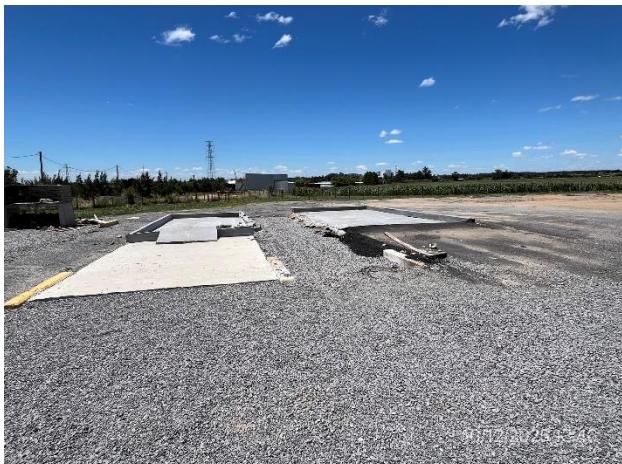
Foto 12.2-3, P03. Explanadas de hormigón, permanecen como mejoras a conservar.
