# INFORME DE AUDITORIA AMBIENTAL

C150 – Ampliación de contrato 19/08/2025

*“Ruta 26, tramo: 383K300 - 398K000”*

Meliter SA

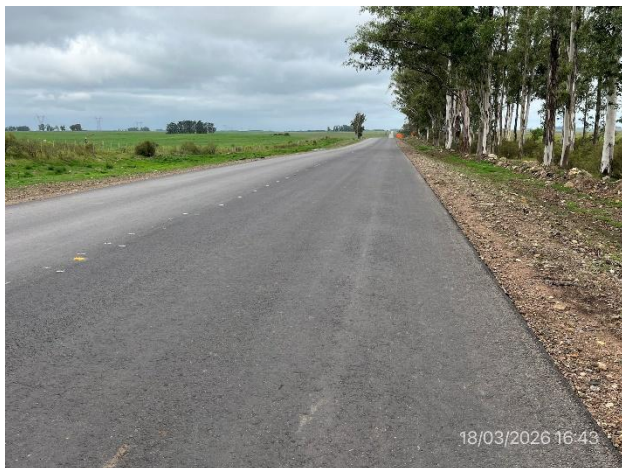
Foto 12.1-1, P02. Fin del tramo, Ruta 26 progresiva 398K000.

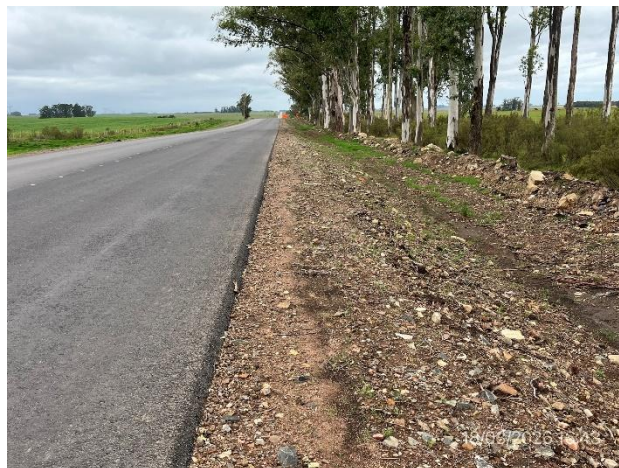
Foto 12.1-2, Ruta 26. Tramo con calzada ejecutada, banquetas pendientes de ejecución.

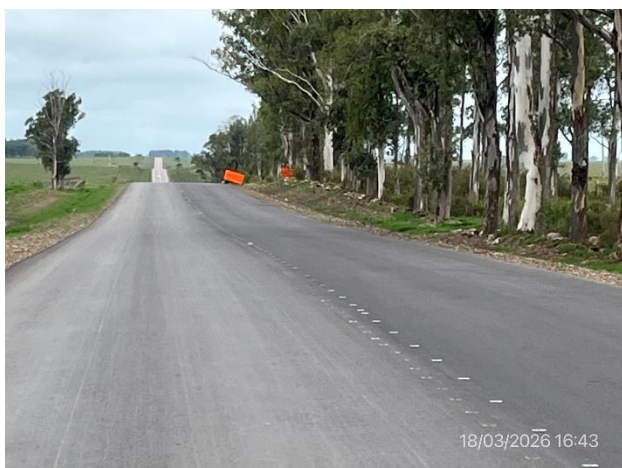
Foto 12.1-3. Sector de Ruta 26 con calzada en mezcla asfáltica ejecutada.

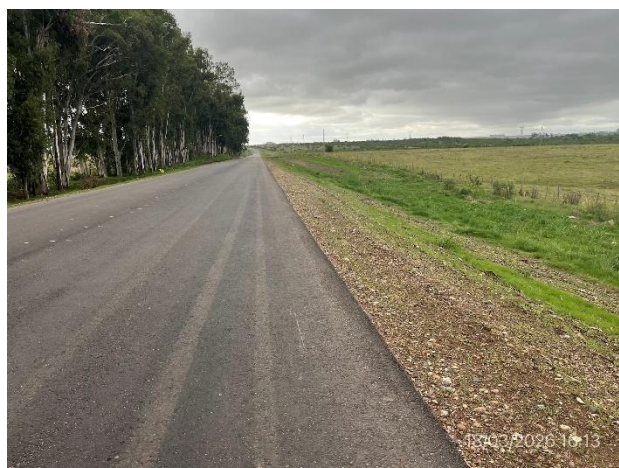
Foto 12.1-4, Ruta 26. Cunetas con drenaje correcto y empastado vegetal incipiente.

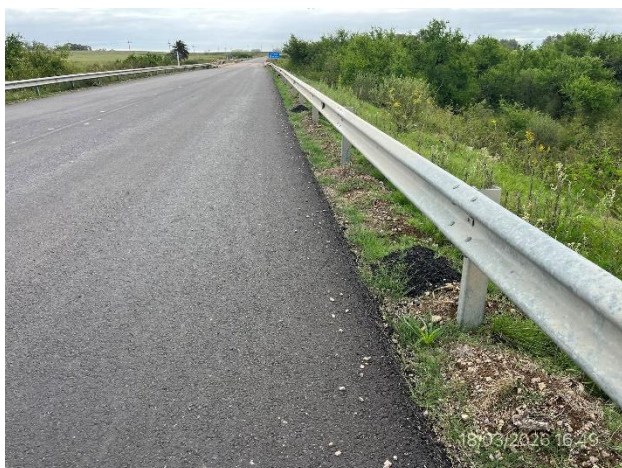
Durante la recorrida al tramo de obras, se comprobó uno de los frentes de obra activos se ubicaba al inicio del tramo en P01. En ese punto, la empresa tenía concentrados todos sus equipos viales, pero sin dotar a esa ubicación de los elementos previstos en el PGA para una correcta gestión ambiental - Foto 12.1-11 . En ese punto además había derrames oleosos de emulsión asfáltica sobre el terreno natural. Foto 12.1-12. Por otra parte, en dos sectores de la faja pública había restos solidificados de mezcla asfáltica – Foto 12.1-5, Foto 12.1-6.

Foto 12.1-5, Ruta 26. Tramo con defensas metálicas instaladas, hay restos de mezcla asfáltica sobre el suelo natural, pendiente de disposición final.

Con fecha 19/03/2026, la empresa remitió evidencia de haber retirado los ROCs de mezcla asfáltica de los sectores indicados de la faja pública. Remitió asimismo evidencia respecto del campamento provisorio P01, donde incorporó la infraestructura para el acopio temporal de residuos segregados en origen, y envió a disposición final como residuo peligroso el suelo superficial contaminado con emulsión asfáltica en ese punto - Foto 12.3-1, Foto 12.3-2, Foto 12.3-3, Foto 12.3-4.

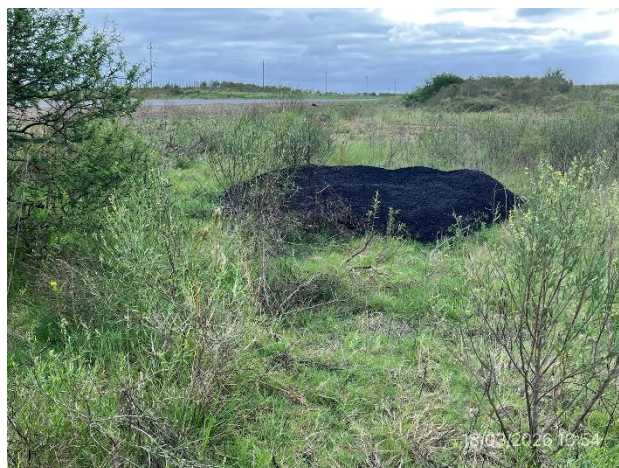
Foto 12.1-6, Faja pública de Ruta 26. Se descargó mezcla asfáltica sobre el suelo natural.

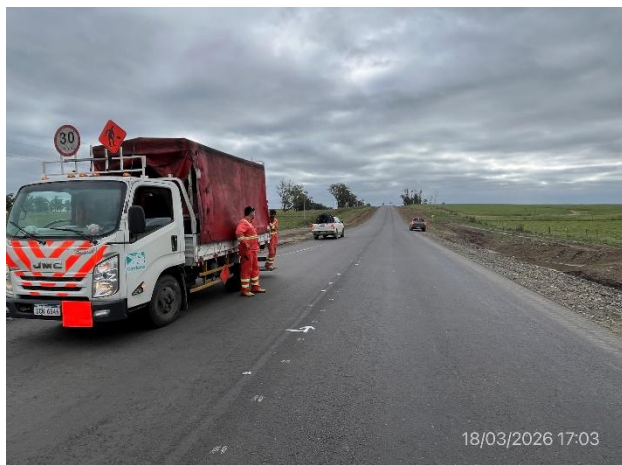
El segundo frente de obras activo se encontraba al momento de la auditoría ambiental en P05, en Ruta 26 progresiva 387K400. En ese punto, la subcontratista Bordonix SA estaba realizando tareas de señalización horizontal, en condiciones de trabajo adecuadas.

Foto 12.1-7, P05. Frente de obras de señalización horizontal, Ruta 26 progresiva 387K400.

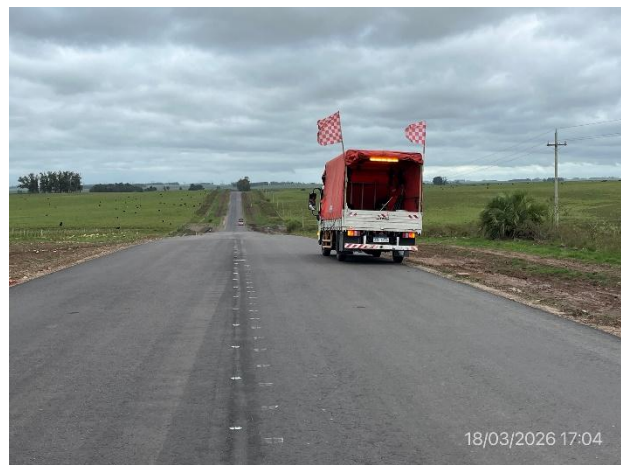
Foto 12.1-8, P05. Móvil de apoyo de Bordonix SA.

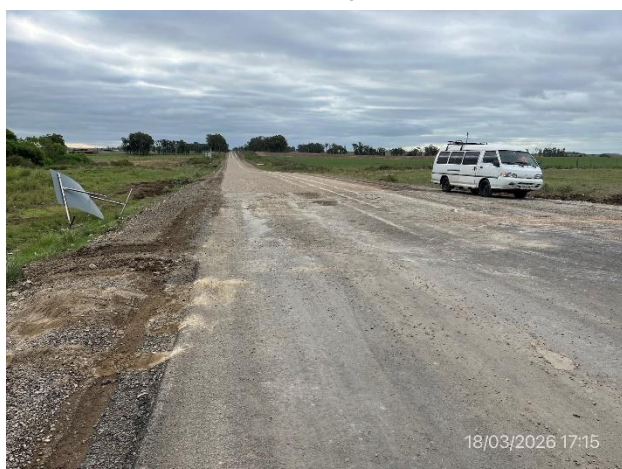
Foto 12.1-9, P01. Inicio de tramo, Ruta 26 progresiva 383K300.

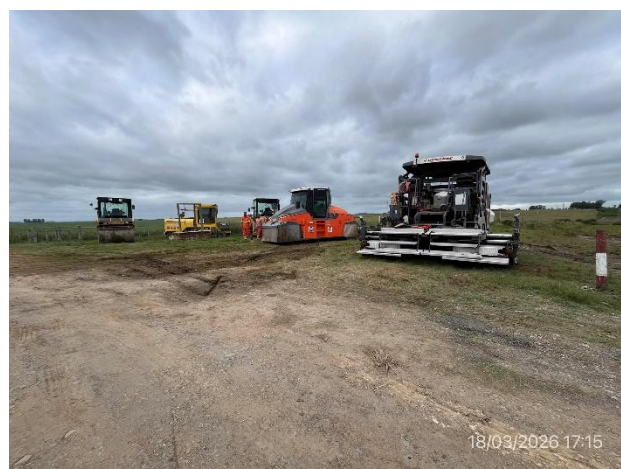
Foto 12.1-10, P01. Campamento provisorio, faja pública de Ruta 26 progresiva 383K300.

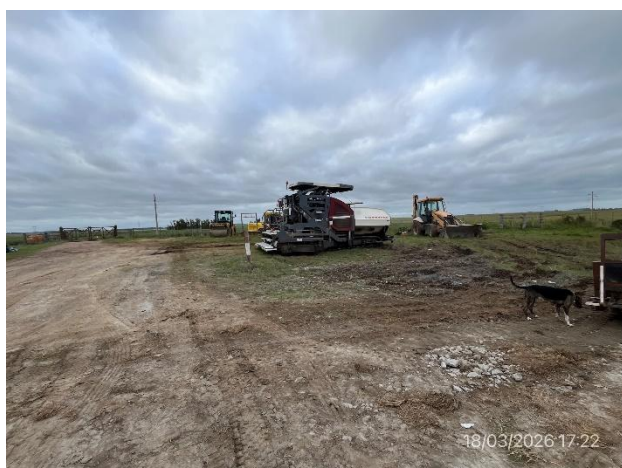
Foto 12.1-11, P01. Campamento provisorio, no hay infraestructura para acopio temporal de residuos.

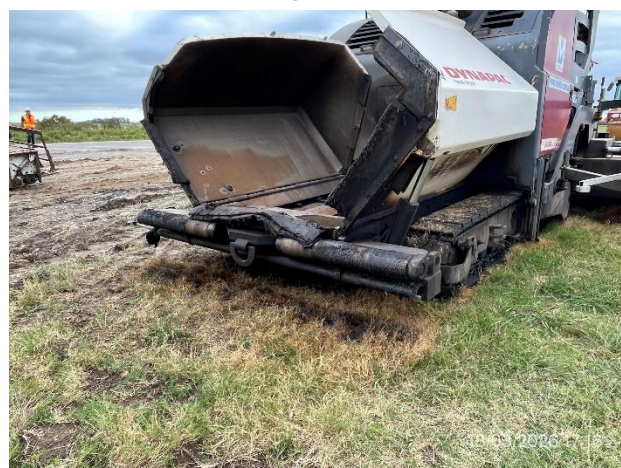
Foto 12.1-12, P01. Hay derrames de emulsión asfáltica sobre el terreno natural.

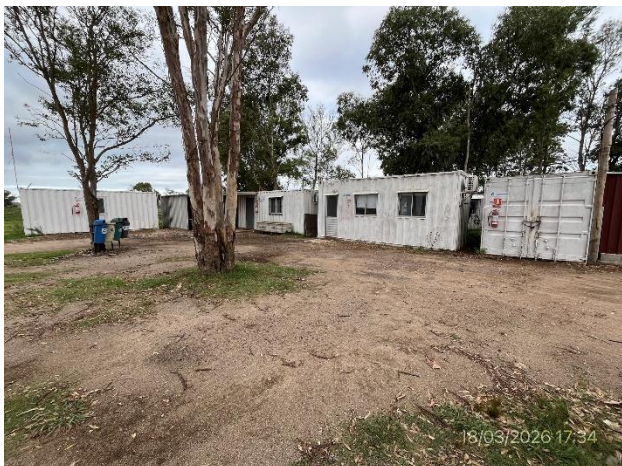
Foto 12.2-1, P03. Obrador, padrón 17654 de la 11ª SC de Cerro Largo. Ruta 26 PK 432K300 a (-).

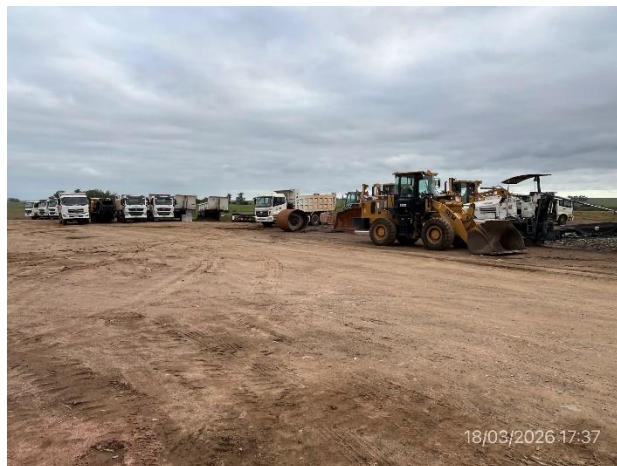
Foto 12.2-2, P03. Obrador, explanada de maniobras y estacionamiento de maquinarias.

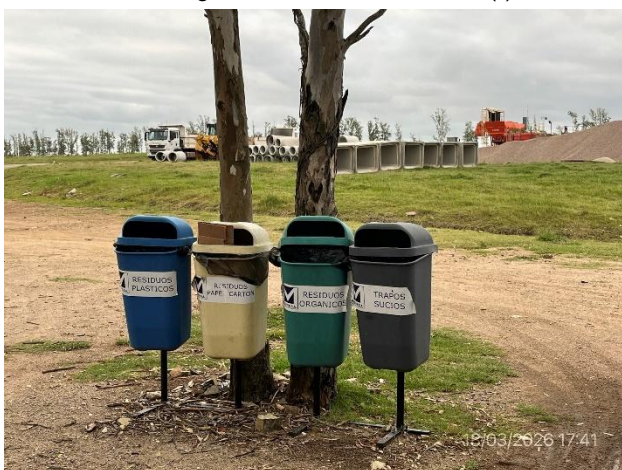
Foto 12.2-3, P03. Obrador, estación de acopio de residuos segregados en origen.

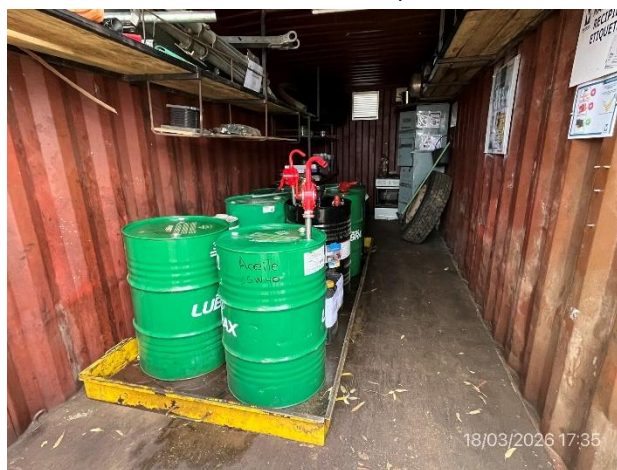
Foto 12.2-4, P03. Obrador, acopio de lubricantes en uso en local envallado y cerrado.

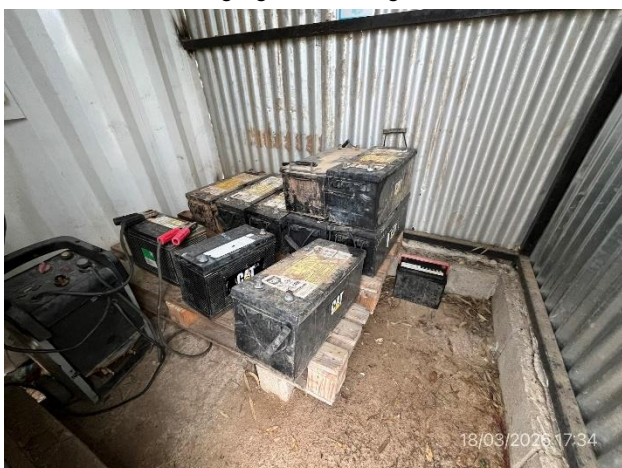
Foto 12.2-5, P03. Obrador, acopio de baterías usadas en local envallado y cerrado.

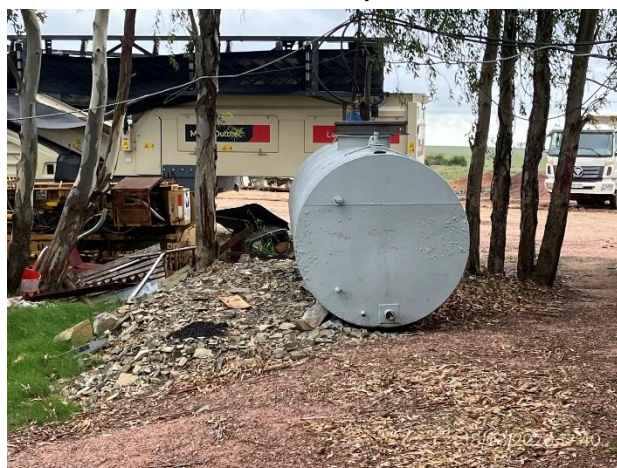
Foto 12.2-6, P03. Obrador, reservorio de agua potable proveniente de agua de libre disponibilidad de tajamar.

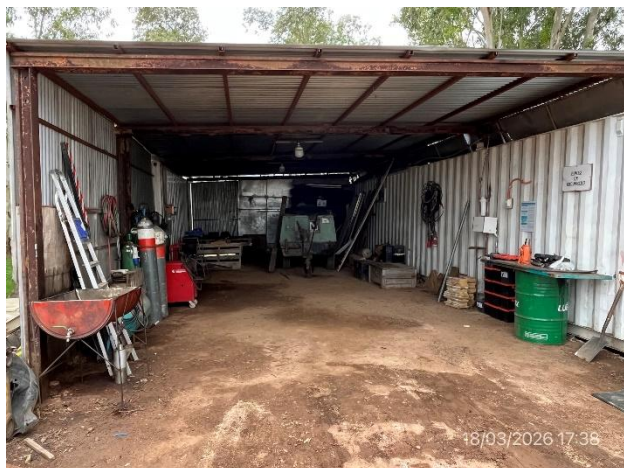
Foto 12.2-7, P03. Obrador, taller mecánico techado y semicerrado.

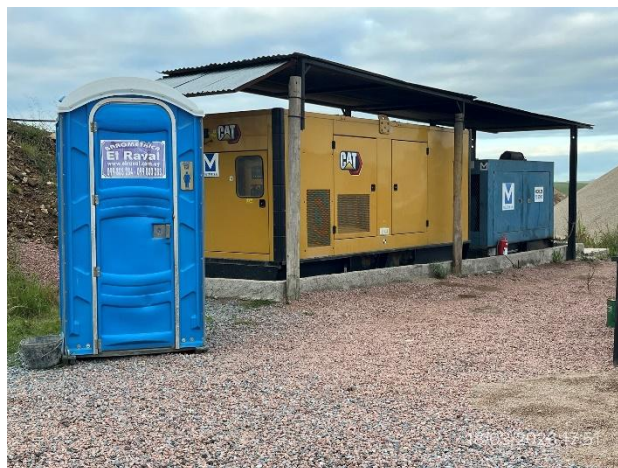
Foto 12.2-8, P03. Planta asfáltica, generadores eléctricos bajo techo y con envallado impermeable.

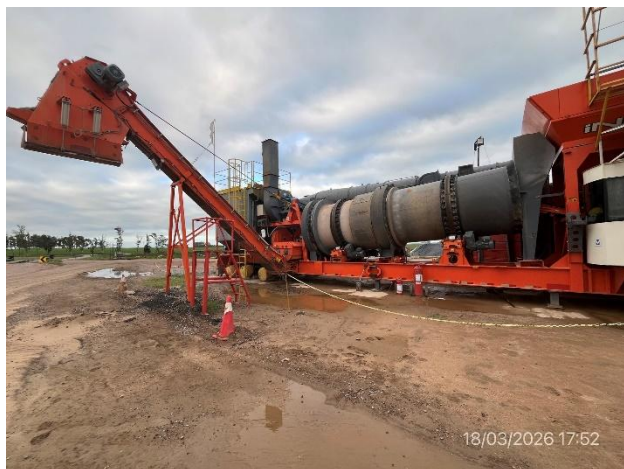
Foto 12.2-9, P03. Planta asfáltica, no hay actividad.

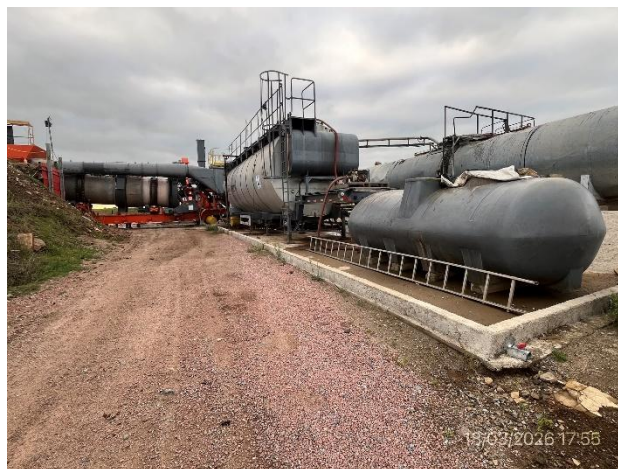
Foto 12.2-10, P03. Planta asfáltica. Envallado perimetral correcto en torno a cisternas de asfalto.

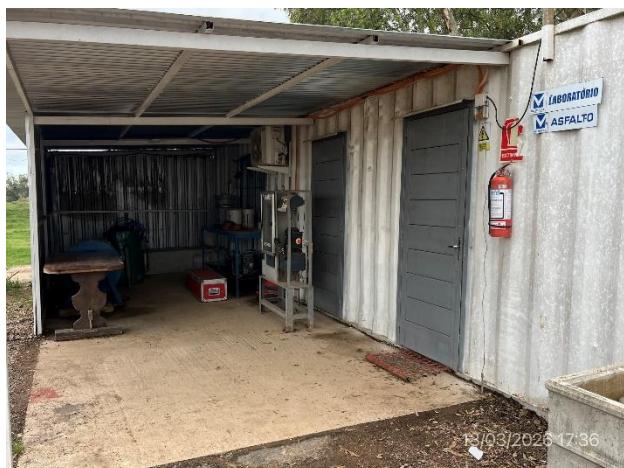
Foto 12.2-11, P03. Planta asfáltica. Laboratorio de asfaltos en buenas condiciones de orden y limpieza.

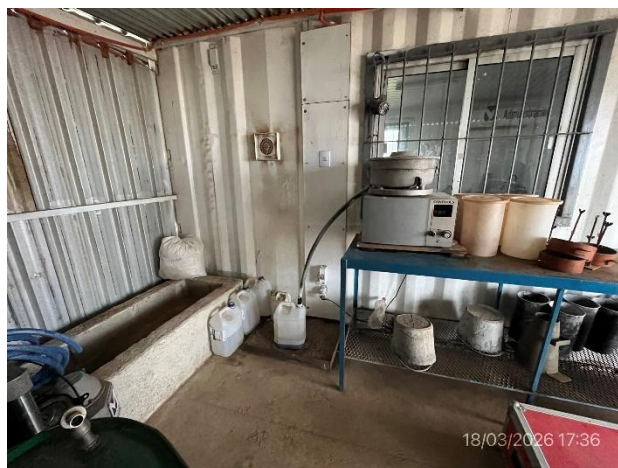
Foto 12.2-12, P03. Laboratorio de asfaltos. Extracción de asfalto. Hacia depósito con envallado correcto.

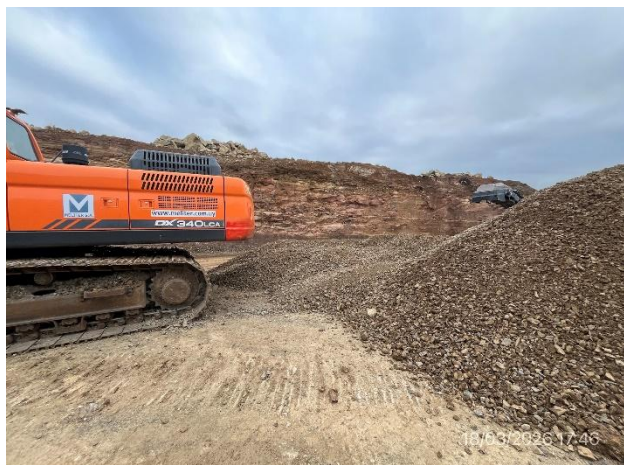
Foto 12.2-13, P03. Cantera, acopio de áridos previamente triturados.

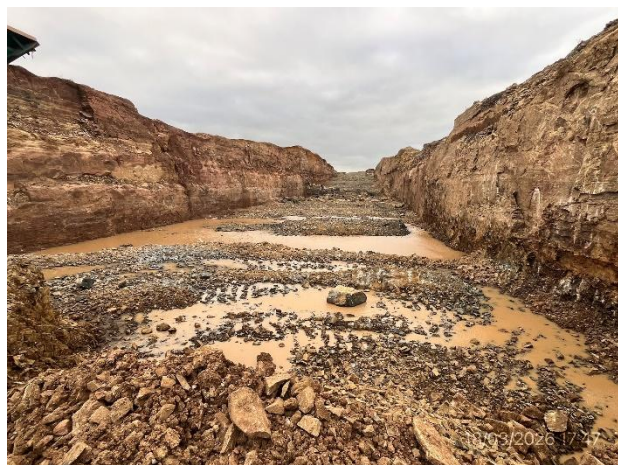
Foto 12.2-14, P03. Cantera, no hay actividades extractivas en ejecución. Se generó tajamar natural.

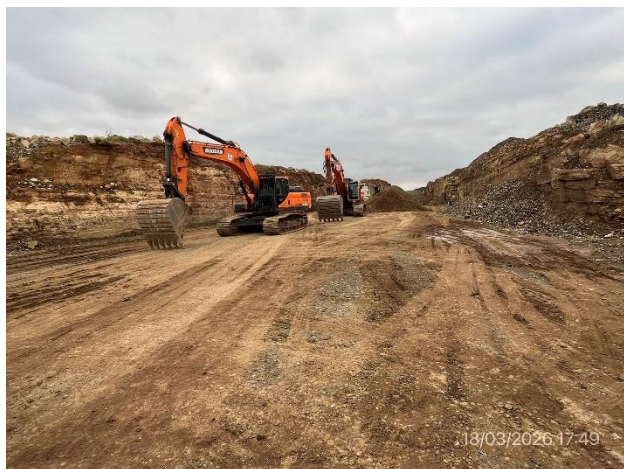
Foto 12.2-15, P03. Cantera, explanada de trabajo ordenada, sin presencia de ROCs u otros residuos.
