# INFORME DE AUDITORIA AMBIENTAL DE CIERRE

C150 – Contrato 02/02/2024 y modificación  
21/11/2024 ítem (a)

*“Ruta 26, tramo: 398K000 – 417K000 (Ruta 7)”*

Meliter SA

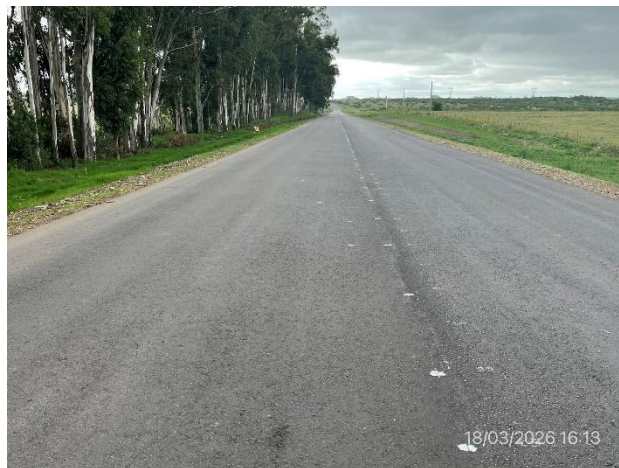
Foto 12.1-2, Ruta 26. Obra terminada con nueva calzada ensanchada en mezcla asfáltica.

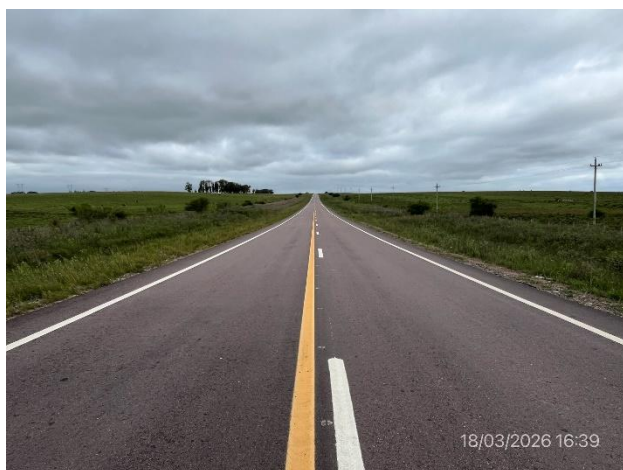
Foto 12.1-3. Sector de Ruta 26 con señalización horizontal terminada.

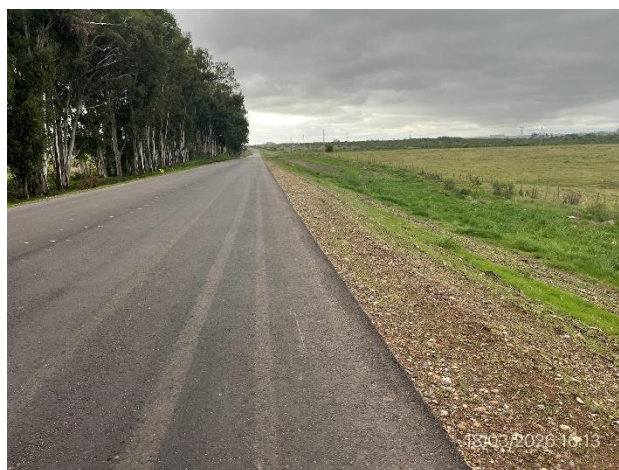
Foto 12.1-4, Ruta 26. Cunetas con drenaje correcto y empastado vegetal incipiente.

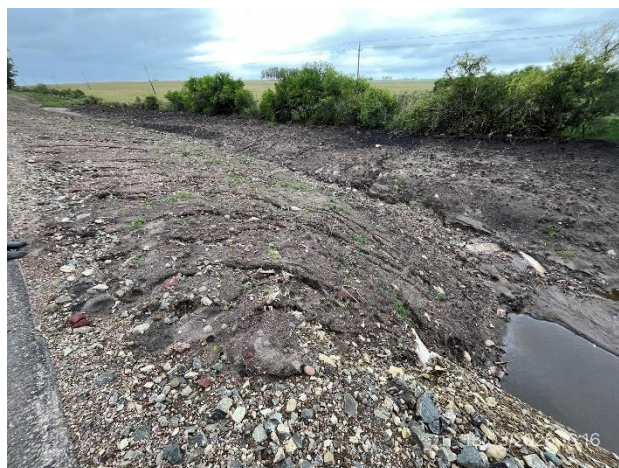
Sin embargo, para las cuatro alcantarillas P05, P06, P07 y P08 se considera que la recuperación ambiental no está terminada por faltar culminar algunas tareas previstas en el PRA. Con carácter general, en las cuatro alcantarillas, los taludes no están correctamente recubiertos con el tapiz vegetal, lo cual genera un riesgo de erosiones por escurrimiento pluvial.

| Ref. | Descripción | Requisito |
|---|---|---|
| 02 | <p>En las cuatro alcantarillas P05, P06, P07 y P08 ubicadas entre las progresivas 407K000 y 415K100 falta terminar las tareas de recuperación ambiental. En ellas, el empastado vegetal en los taludes de los accesos está incompleto, y hay señales de erosiones localizadas. Además:</p> <ul style="list-style-type: none"> <li>En P05, progresiva 407K000 hay un acopio granular que obstruye la cuneta, alterando el correcto drenaje hacia la alcantarilla;</li> <li>En P06 hay material granular obstruyendo parcialmente la alcantarilla</li> </ul> | Ap. 3.2 del PRA |

Foto 12.1-6, P08. Falta cobertura vegetal y hay erosiones incipientes atribuible a escorrentía pluvial.

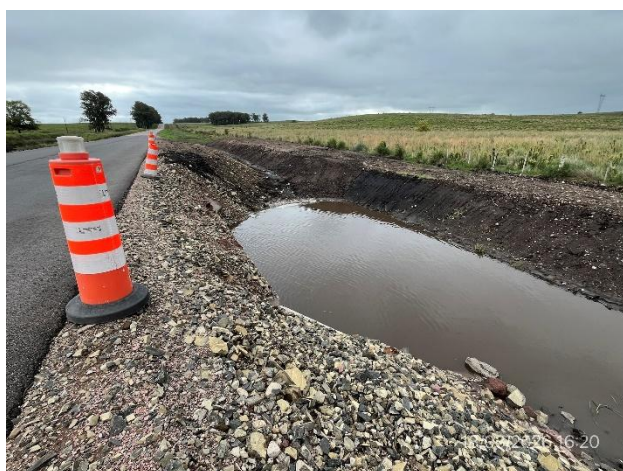
Foto 12.1-7, P07. Alcantarilla abierta al tránsito. Ruta 26 progresiva 413K000. Falta cobertura vegetal en los taludes.

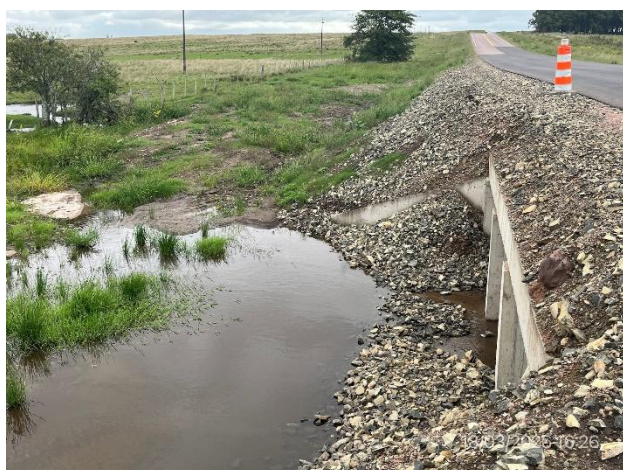
Además, la alcantarilla ubicada en P05 no fluye adecuadamente por causa de un acopio granular que interfiere en el escurrimiento en la senda a (-). Asimismo, se comprobó que la alcantarilla P06 tiene su escurrimiento estrechado por material granular del terraplén presente en los desagües. Se retoman estos comentarios en el apartado 7.3.

Foto 12.1-9, P06. El desagüe de la alcantarilla se encuentra parcialmente obstruido con material granular del terraplén

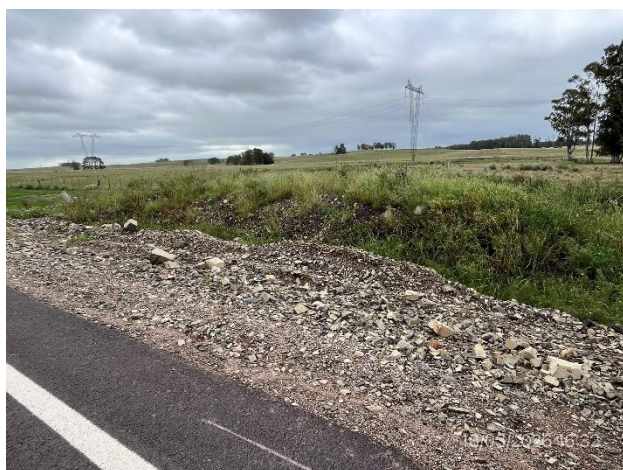
Foto 12.1-11, P05. En la senda a (-) hay materiales sobrantes de excavación de la alcantarilla que obstruyen la cuneta que desagua en ella.

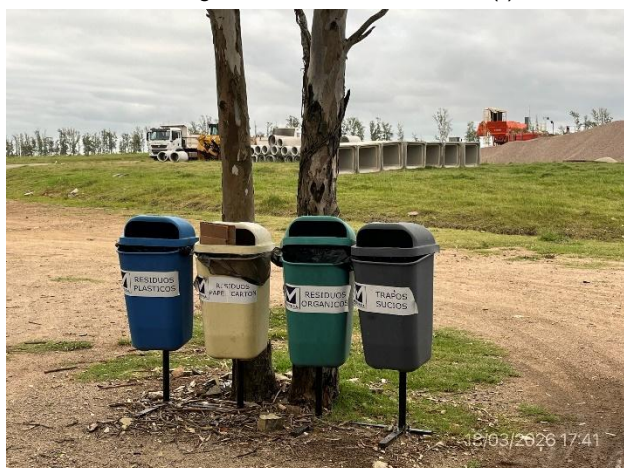
Foto 12.2-3, P03. Obrador, estación de acopio de residuos segregados en origen.

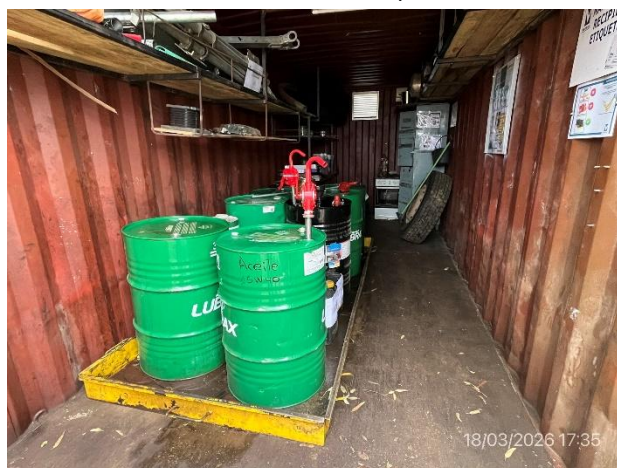
Foto 12.2-4, P03. Obrador, acopio de lubricantes en uso en local envallado y cerrado.

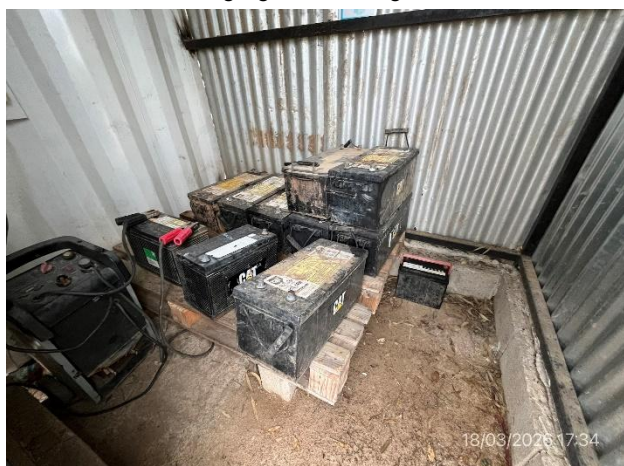
Foto 12.2-5, P03. Obrador, acopio de baterías usadas en local envallado y cerrado.

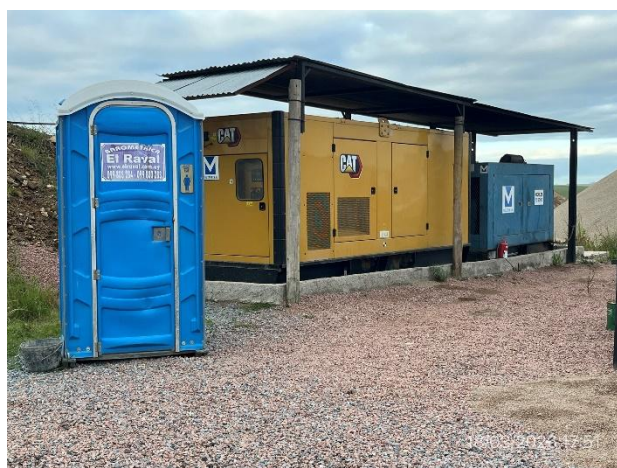
Foto 12.2-8, P03. Planta asfáltica, generadores eléctricos bajo techo y con envallado impermeable.

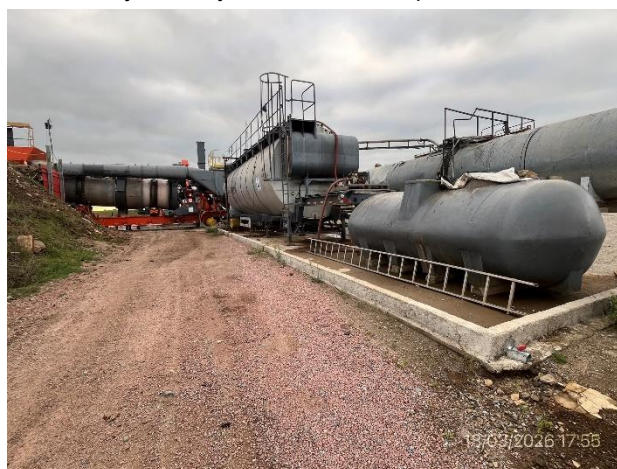
Foto 12.2-10, P03. Planta asfáltica. Envallado perimetral correcto en torno a cisternas de asfalto.

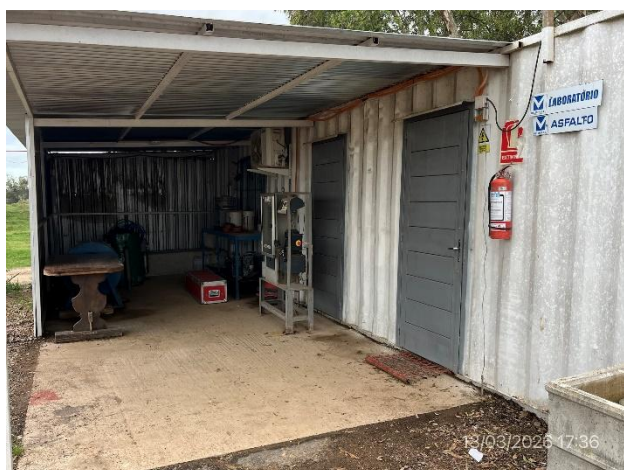
Foto 12.2-11, P03. Planta asfáltica. Laboratorio de asfaltos en buenas condiciones de orden y limpieza.

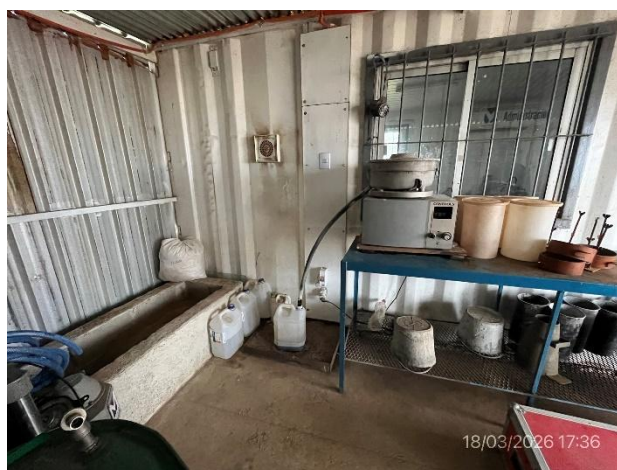
Foto 12.2-12, P03. Laboratorio de asfaltos. Extracción de asfalto hacia depósito con envallado correcto.
