# INFORME DE AUDITORIA AMBIENTAL DE CIERRE

C/150 – Modificación de Contrato 21/11/2024, Ítem c).

*“Ruta 6, tramo 238K000 – 320K000. Ejecución de mezcla asfáltica para llevar el espesor de la carpeta de rodadura a 6,5 cm”.*

**Contratista:** Meliter SA

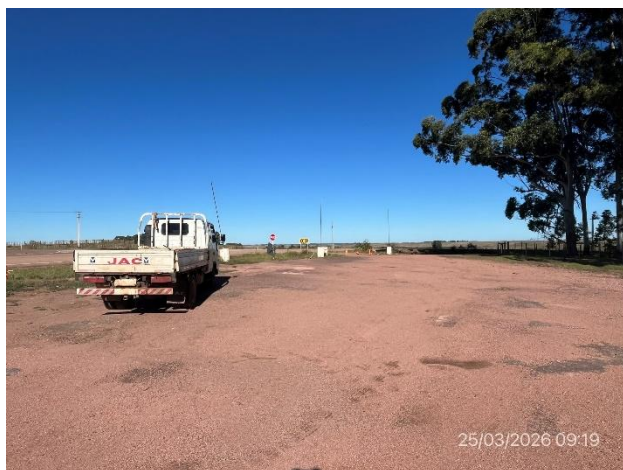
Foto 12.1-1, P03. Obrador y planta asfáltica de Meliter SA. Ruta 6 progresiva 274K400 a (+).

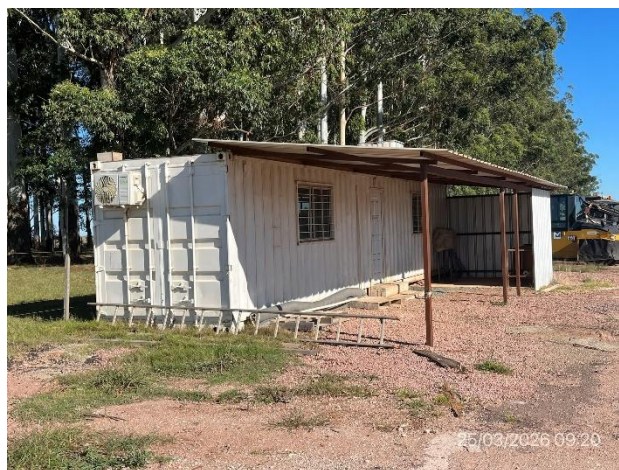
Foto 12.1-2, P03. Obrador sin actividad, sector limpio y ordenado.

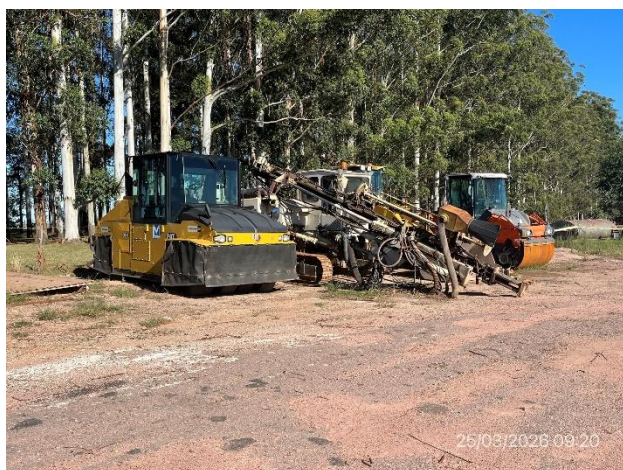
Foto 12.1-3, P03. Obrador sin actividad, estacionamiento de maquinaria ordenado sin residuos.

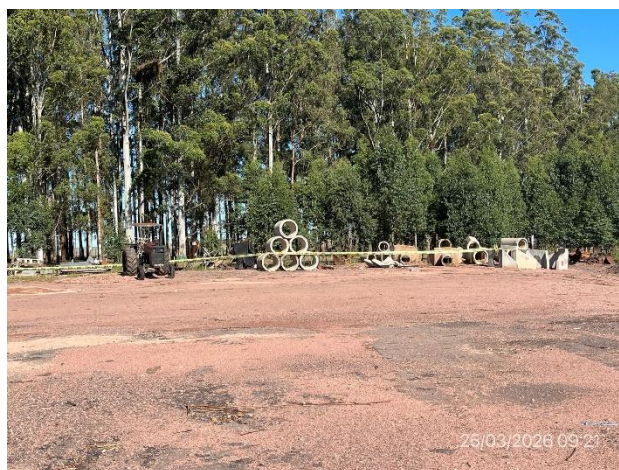
Foto 12.1-4, P03. Obrador, plataforma de maniobras en buenas condiciones.

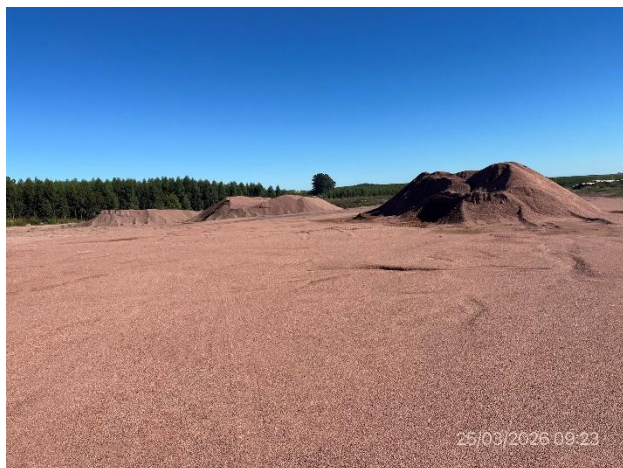
Foto 12.1-5, P03. Obrador. Acopio de material triturado para futuras tareas.

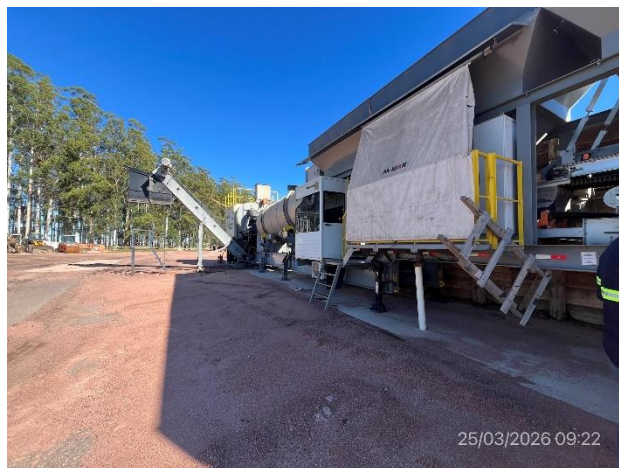
Foto 12.1-6, P03. Planta asfáltica sin actividad.

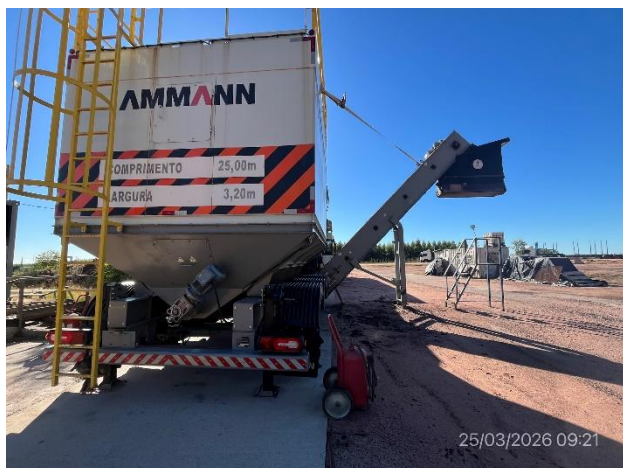
En el obrador y la planta asfáltica de Meliter SA – P03, se comprobó que las actividades están suspendidas, y que la empresa abandonó temporalmente las instalaciones dejando la zona en buenas condiciones de orden y limpieza. En el predio aún está montada la planta asfáltica, sin operación. Las explanadas de maniobras y de acopios de áridos se encontraron limpias, libres de ROCs u otro tipo de residuos.

Foto 12.1-7, P03. Planta asfáltica, plataforma de acceso y maniobras limpia y ordenada.

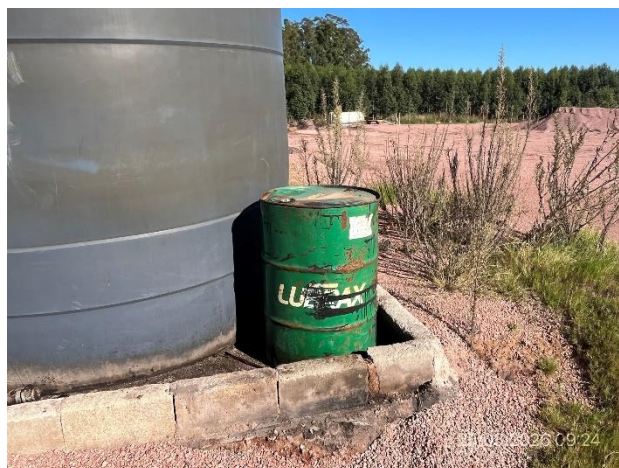
Tanto la planta asfáltica, como la cisterna de emulsión asfáltica tienen pavimentos impermeables y envallados estancos. Por su parte, el tanque de combustible que abastece la planta asfáltica se encontró vacío al momento de la auditoría ambiental, pero con el envallado perimetral perforado y de capacidad insuficiente para contener el 110% del volumen almacenado. Previo a que la planta asfáltica retome su actividad, este aspecto deberá ser resuelto por la empresa. Se retoma este comentario en el apartado 9.

Foto 12.1-8, P03. Planta asfáltica sin actividad, el tanque de combustible está perforado y no alberga el 110% del volumen de combustible acopiado.

- Asimismo, previo a que la planta asfáltica retome sus actividades, se deberá corregir el envallado perimetral de su tanque de combustible, que al momento de la auditoría ambiental se encontró perforado y con capacidad insuficiente - Foto 12.1-8

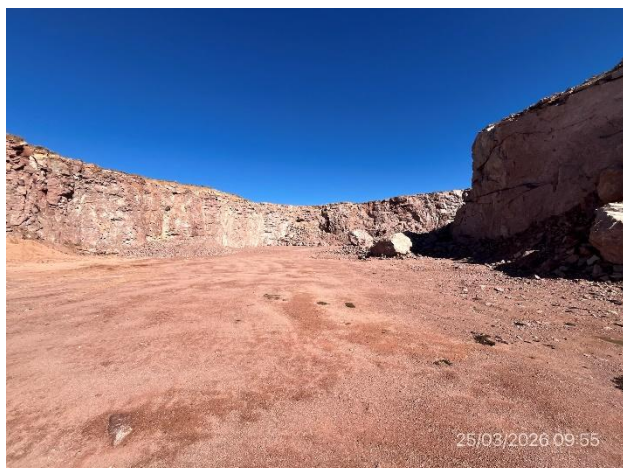
Foto 12.1-9, P04. Cantera de piedra, padrón rural N° 6896 de la 9ª SC. de Cerro Largo.

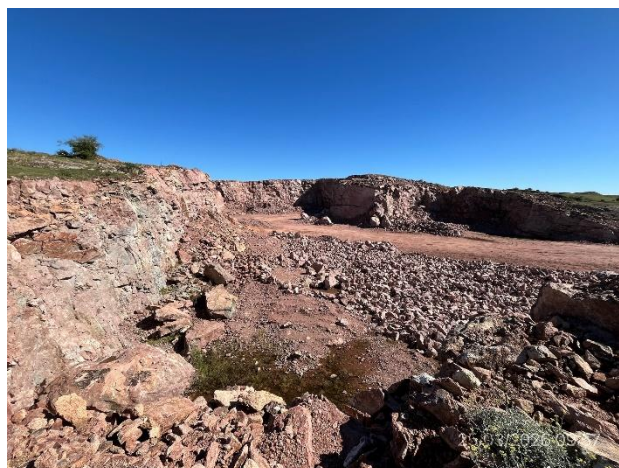
Foto 12.1-10, P04. Cantera de piedra, frente de explotación inactivo. No hay presencia de maquinaria ni de personal.

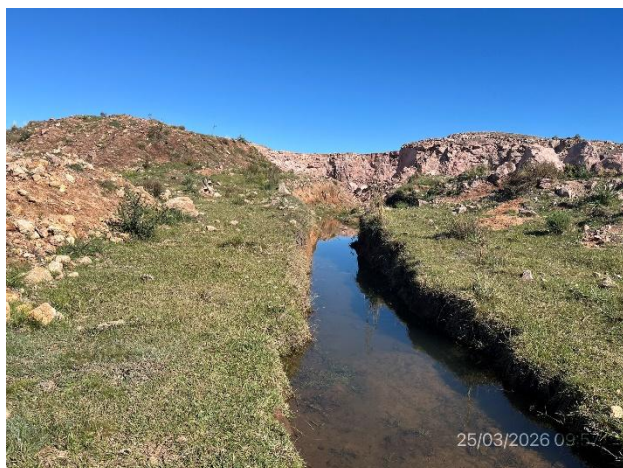
Foto 12.1-11, P04. Cantera de piedra, drenaje de pluviales hacia tajamar natural.

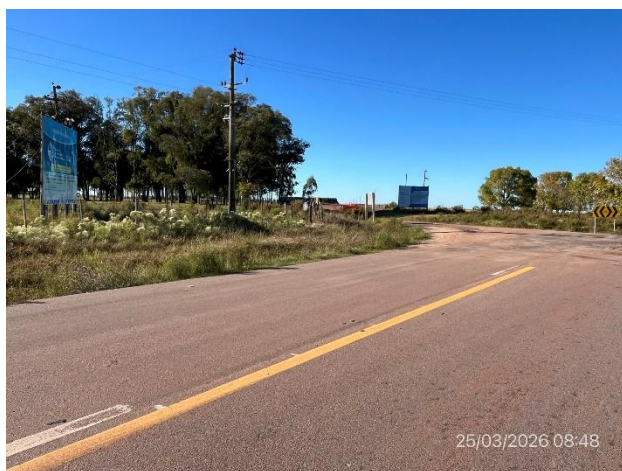
Foto 12.2-1, P01. Inicio de tramo. Ruta 6 progresiva 238K000, Casa Sainz. Empalme con Ruta 19.

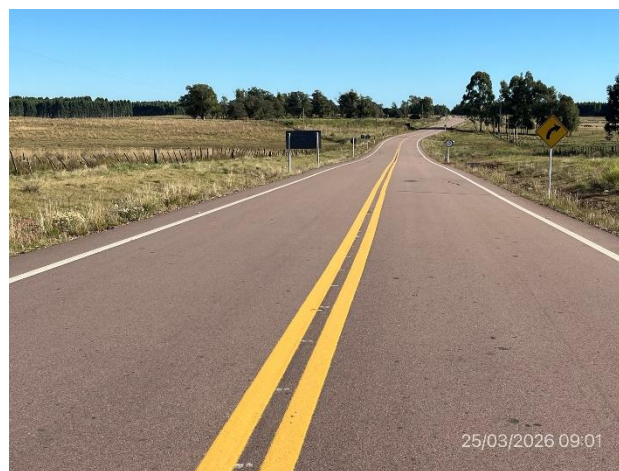
Foto 12.2-2, Ruta 6. Obras terminadas, carpeta asfáltica ejecutada.

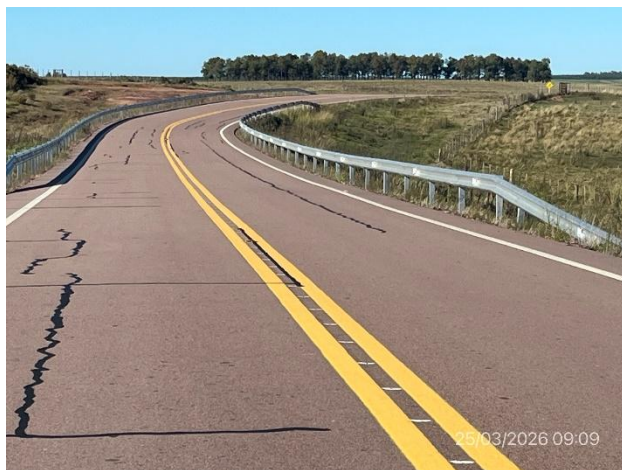
Foto 12.2-3 Ruta 6. Obras terminadas, señalización horizontal y defensas metálicas ejecutadas.

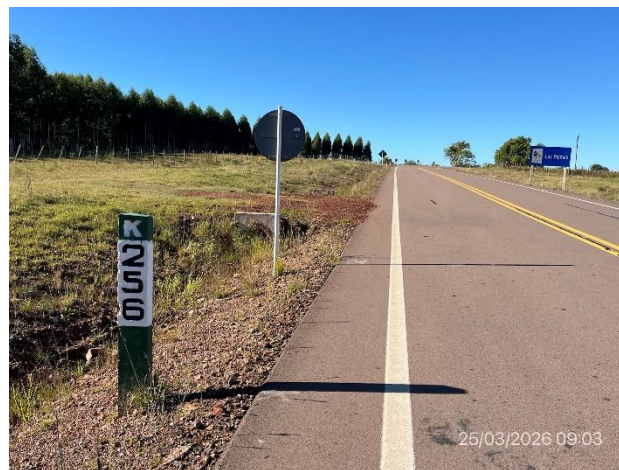
Foto 12.2-4, Ruta 6. Obras terminadas, señalización vertical ejecutada.

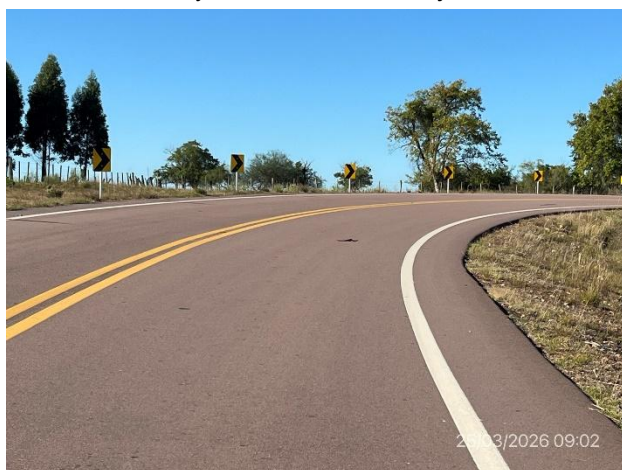
Foto 12.2-5, 6, Ruta 6. Obras terminadas, señalización vertical ejecutada.

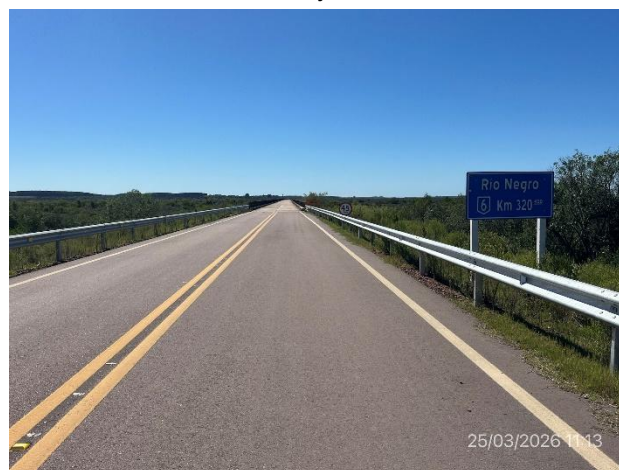
Foto 12.2-7, P02. Fin del tramo, Ruta 6 progresiva 320K000.

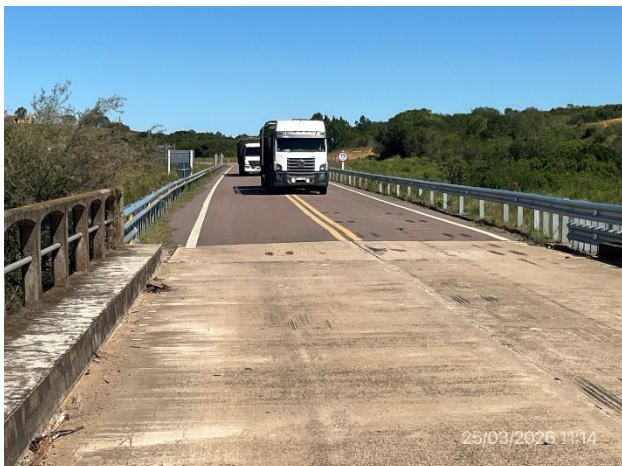
La Ruta 6 remodelada ya está abierta al tránsito por medio del puente del Km 329, con las obras de señalización vertical y horizontal terminadas y con defensas metálicas instaladas, y con presencia de tránsito pesado circulando en ambos sentidos - Foto 12.2-8 .

Foto 12.2-8, P02. Fin del tramo, acceso Sur al puente del Km. 329 sobre el Río Negro, abierto al tránsito pesado.

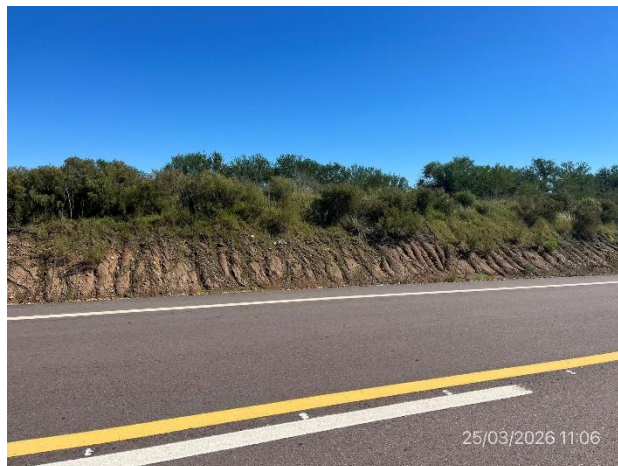
- Finalmente, en la faja pública del tramo auditado de Ruta 6 permanecen algunos pasivos ambientales sobre los que se sugiere actuar.
- Por un lado, hay erosiones puntuales diseminadas en la faja pública Foto 12.2-9 imputables a la empresa Meliter SA pero en el marco del contrato C/135, ya que el contrato auditado no incluyó tareas de actuación ni de remediación ambiental en la faja pública.

Foto 12.2-9, Ruta 6. Hay erosiones puntuales en los taludes de la faja pública

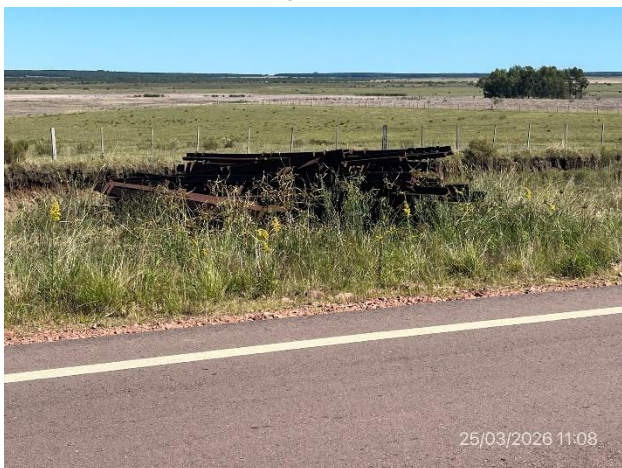
- Además, hay acopios de rieles metálicos de la antigua vía férrea diseminados próximos al extremo del tramo P02 - Foto 12.2-10. Esto no es imputable a la empresa Meliter SA, pues se trata de elementos que son propiedad de AFE.

Foto 12.2-10, Ruta 6. Hay varios acopios de antiguos rieles de la vía ferrea distribuidos en la faja pública.
