# INFORME DE AUDITORIA AMBIENTAL

C/154 – Modificación de contrato 18/03/2026

*“Ramal Ruta 30, tramo Ruta 30 – Tomás Gomensoro”.*

Seguimiento

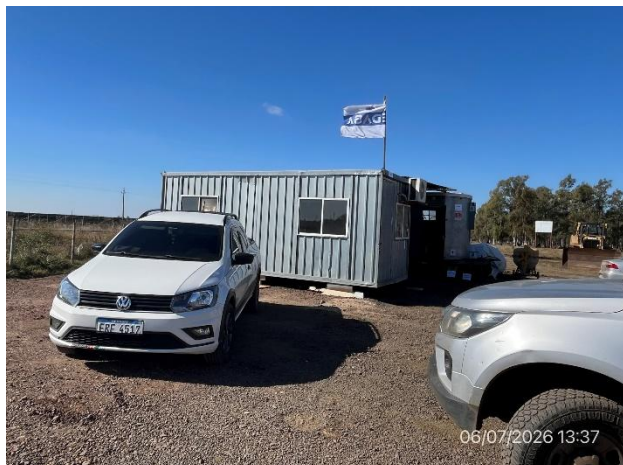
Foto 12.1-1, P03. Obrador y cantera granular. Ramal Ruta 30 progresiva 18K000 a (+).

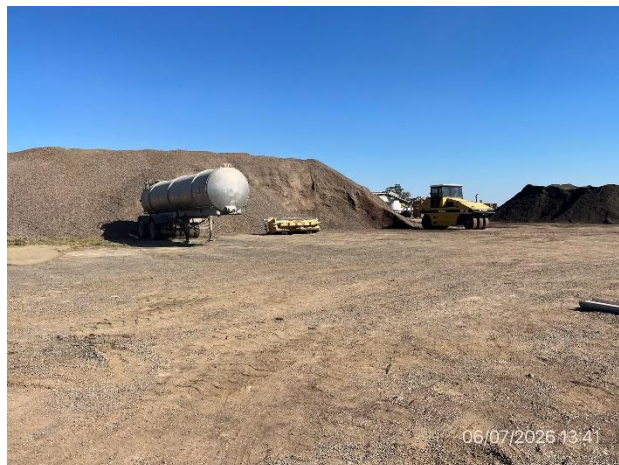
Foto 12.1-2, P03. Explanada para acopio de áridos. Buenas condiciones de orden y limpieza.

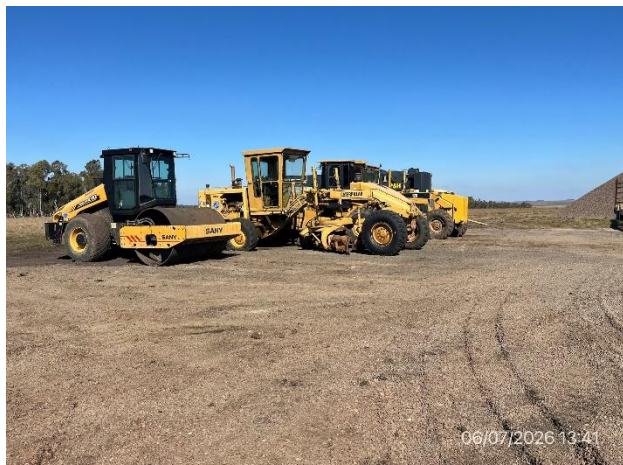
Foto 12.1-3, P03. Explanada para estacionamiento y maniobra de maquinaria. Buenas condiciones de orden y limpieza.

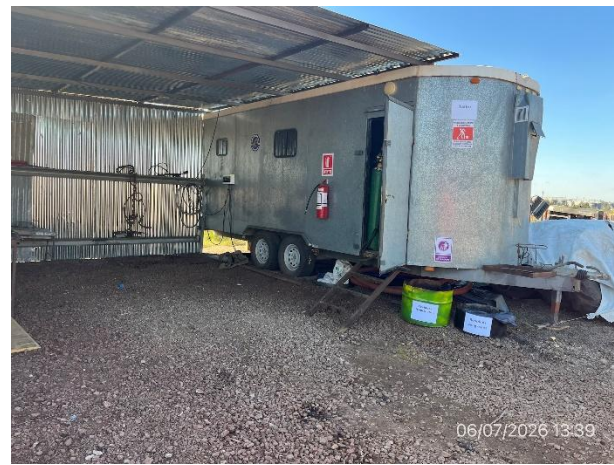
Sin embargo, no hay garantías de que se esté realizando una gestión adecuada de los potenciales efluentes contaminados que se pudieran generar. Lo anterior se da en: i) la zona de taller mecánico, donde no hay pavimento impermeable; ii) el recinto envallado donde se estacionaron las cisternas de emulsión, que tampoco cuenta con pavimento impermeable; iii) el recinto techado y envallado donde se almacenan los lubricantes, que tiene desagües abiertos hacia el suelo natural. Se retoman estos comentarios en el apartado 7.2.

| Ref. | Descripción | Requisito |
|---|---|---|
| 04 | En el obrador P03, no está garantizada la estanqueidad de algunos sectores que podrían contener efluentes oleosos contaminante, dado que:<br>i) No hay pavimento impermeable en el taller mecánico;<br>ii) No hay pavimento impermeable en el recinto envallado donde se estacionaron las cisternas de emulsión;<br>iii) Faltan cierres estancos en el recinto techado y envallado donde se almacenan los lubricantes. | Art 6.2 del MAV 2015 |

Foto 12.1-4, P03. Sector adaptado a taller mecánico, buenas condiciones de orden y limpieza, pero no hay contención para efluentes oleosos.

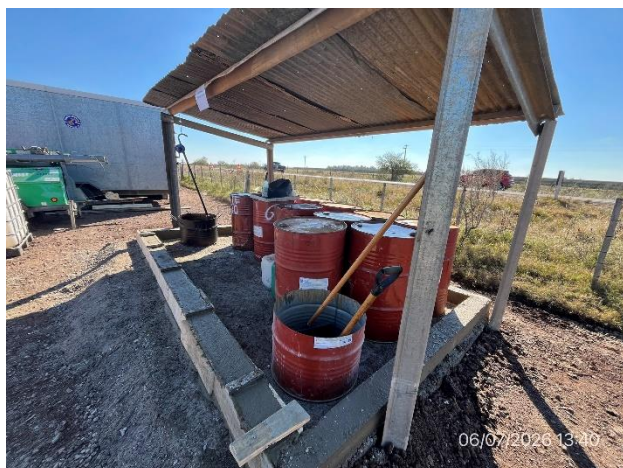
Foto 12.1-5, P03. Obrador, explanada de tarrinas de aceite techada y con envallado perimetral.

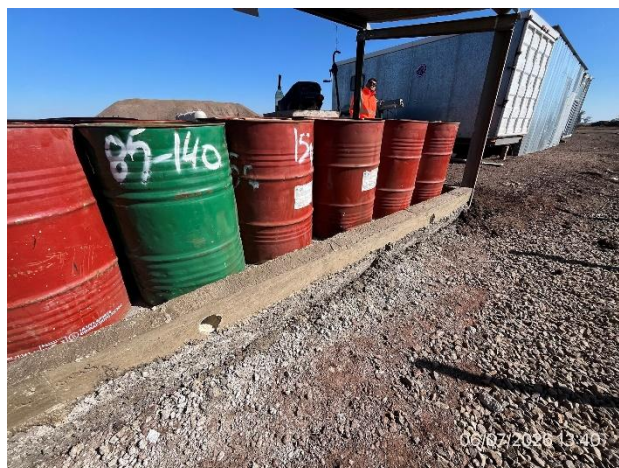
Foto 12.1-6, P03. Faltan cierres en los desagües del envallado perimetral de la explanada de tarrinas de aceite.

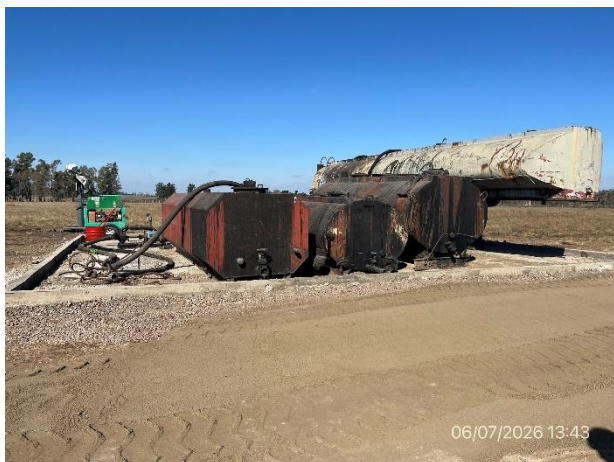
Foto 12.1-7, P03. Explanada de estacionamiento de cisternas de asfalto y emulsiones asfálticas.

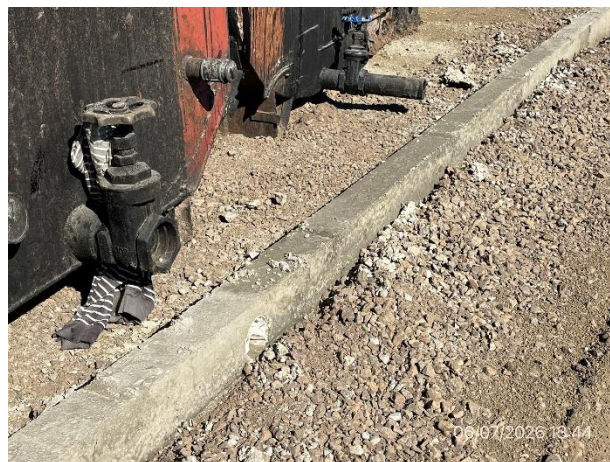
Foto 12.1-8, P03. Las cisternas de asfalto y emulsiones asfálticas están en un recinto con un envallado con desagües abiertos y con un pavimento permeable.

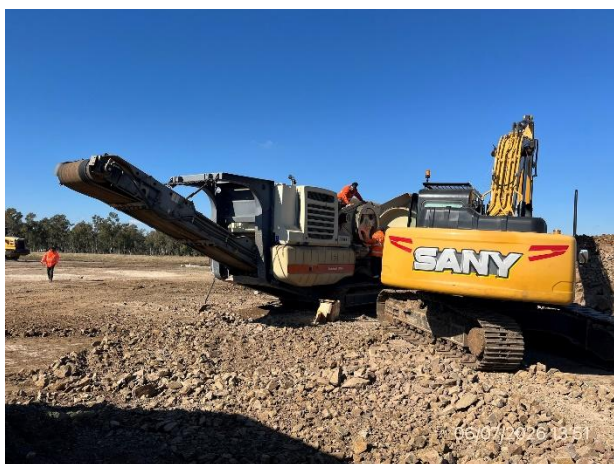
Por otra parte, durante la recorrida al sector del predio de P03 correspondiente a la cantera granular, se comprobó que se estaban realizando tareas de mantenimiento mecánico a la maquinaria del tren de trituración, pero la cuadrilla encargada de la tarea no estaba realizando esa tarea conforme al PGA del contrato, al no contar con elementos de apoyo para la contención de eventuales derrames tales como bandejas u otros elementos. Se retoma este comentario en el apartado 0.

| Ref. | Descripción | Requisito |
|---|---|---|
| 06 | Al momento de la auditoría ambiental, se estaban realizando tareas de mantenimiento mecánico sin los elementos previstos en los procedimientos que describe el PGA para la contención de eventuales derrames oleosos. Así, se considera que la empresa deberá reiterar algunas instancias de inducción a sus cuadrillas de mantenimiento mecánico. | PGA, Ítem 1: “Campamentos, talleres y depósitos” |

Foto 12.1-9, P03. Reparación de maquinaria fuera del sector de taller mecánico, con procedimiento en ejecución que no está apegado al PGA.

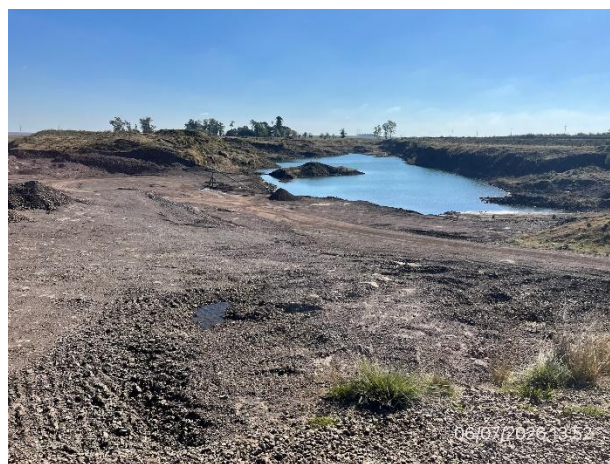
Foto 12.1-10, P03. Cantera granular Padrón rural N° 6855 9ª SC de Artigas.

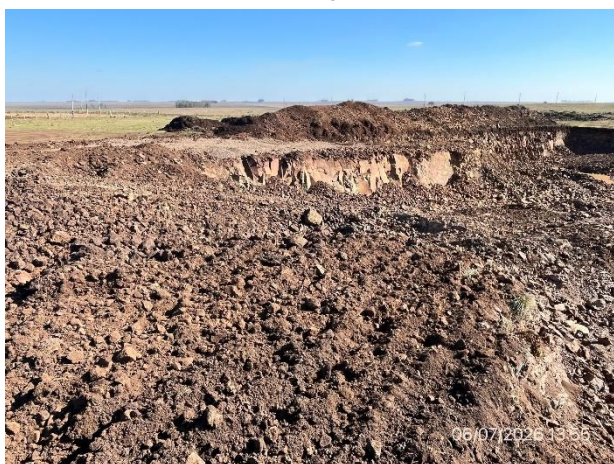
Foto 12.1-11, P03. Cantera granular, frente de explotación.

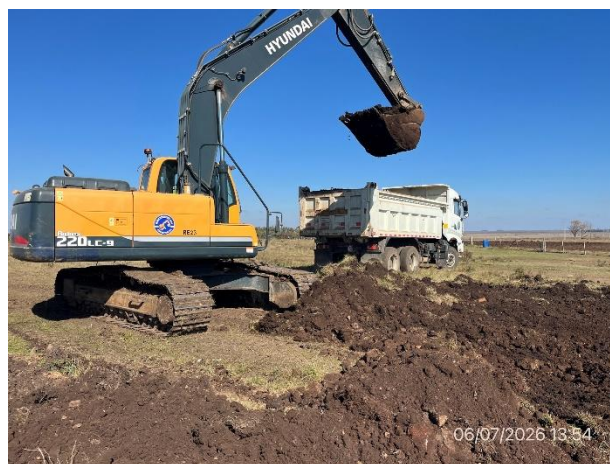
Foto 12.1-12, P03. Cantera granular, tareas de remoción de cobertura vegetal en ejecución.

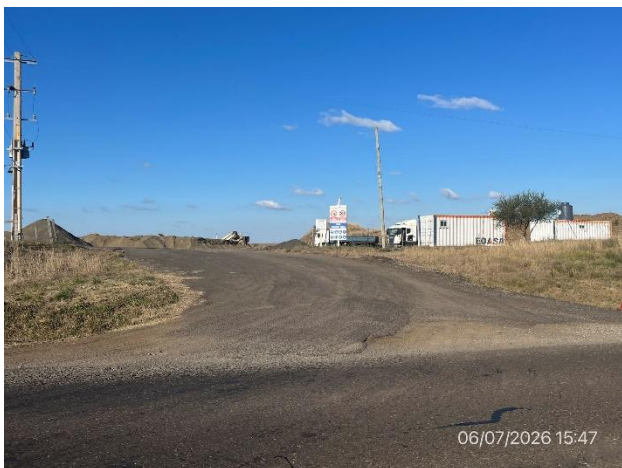
Foto 12.2-1, P04. Planta asfáltica. Ruta 3 progresiva 544K800 a (+). Padrón rural N°7925, 8ª SC de Salto.

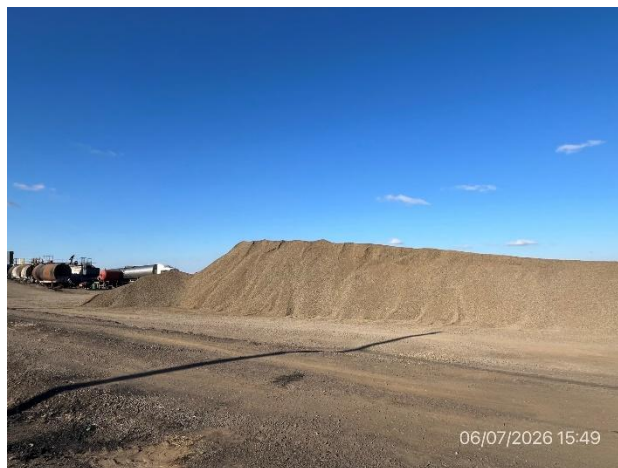
Foto 12.2-2, P04. Acopio de áridos provenientes de explotación y trituración previa del sector de cantera.

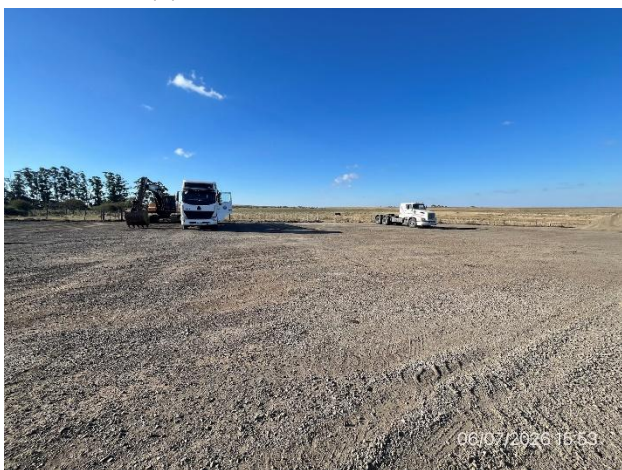
Foto 12.2-3, P04. Explanada de maniobras y estacionamiento de maquinaria, buenas condiciones de orden y limpieza.

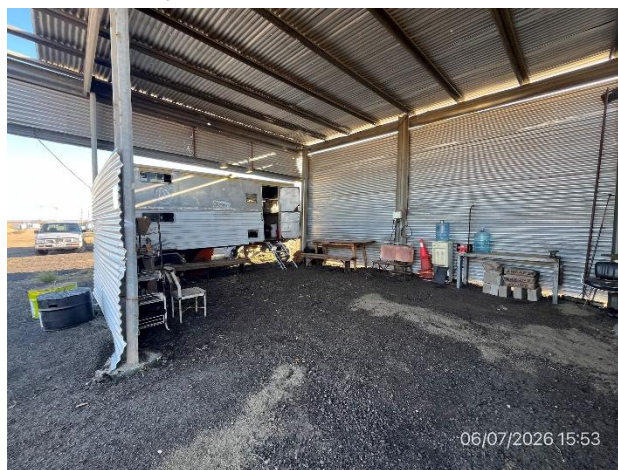
Foto 12.2-4, P04. Taller mecánico techado, está dotado de infraestructura para acopio de residuos.

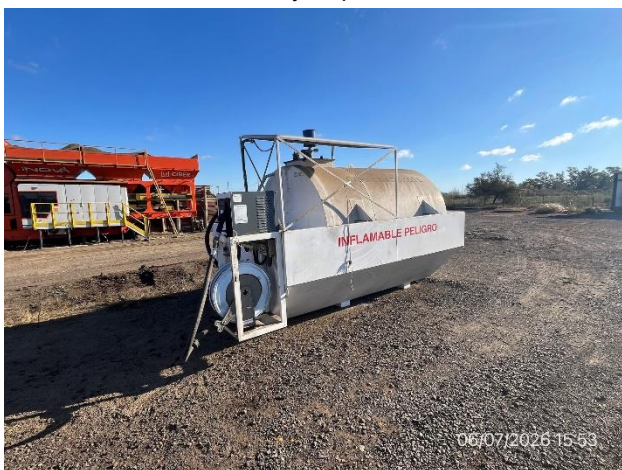
Foto 12.2-5, P04. Tanque de combustible alojado en recinto envallado.

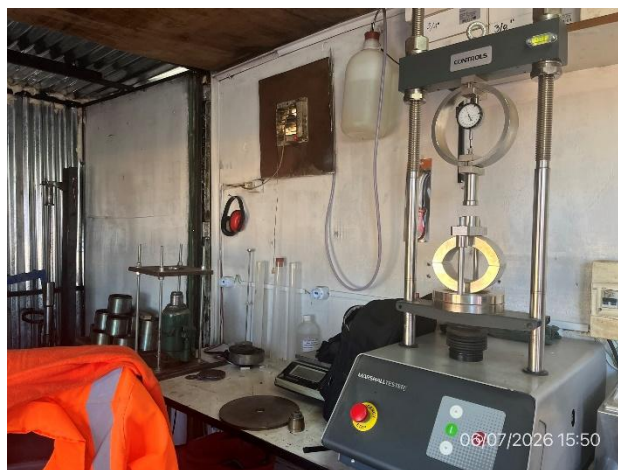
Foto 12.2-6, P04. Laboratorio de asfalto, buenas condiciones de orden y limpieza.

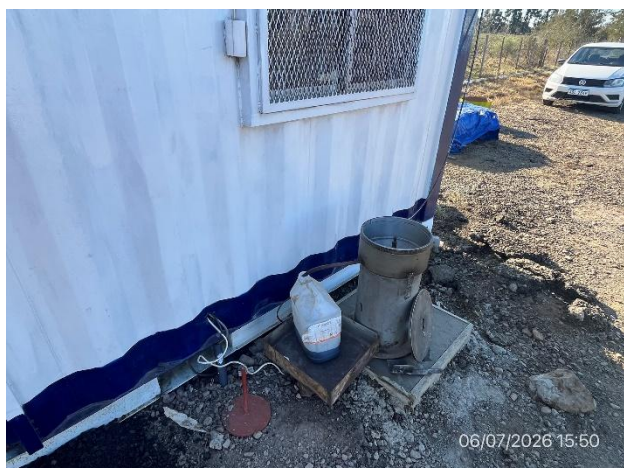
Foto 12.2-7, P04. Laboratorio de asfalto, la extracción de asfalto se hace sobre bandejas estancas, pero a la intemperie.

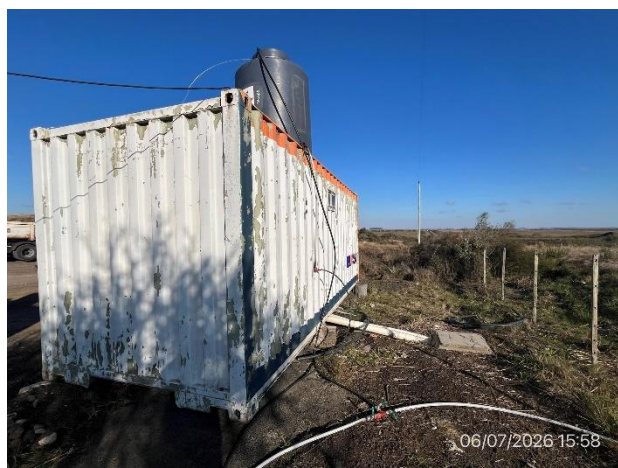
Foto 12.2-8, P04. Los servicios higiénicos desagotan a un pozo impermeable.

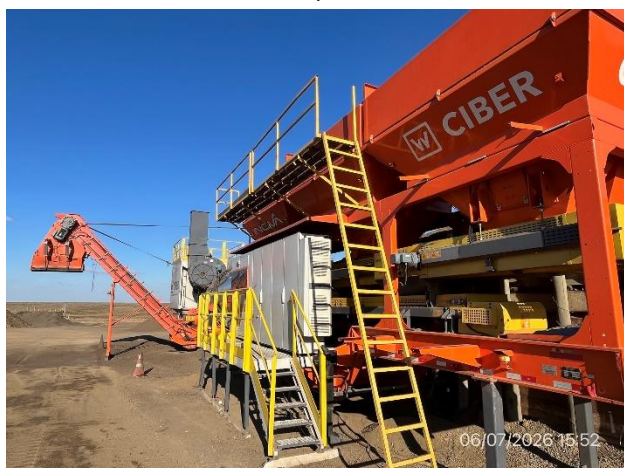
Foto 12.2-9, P04. Planta asfáltica. Explanada de acceso ordenada y con buenas condiciones de limpieza.

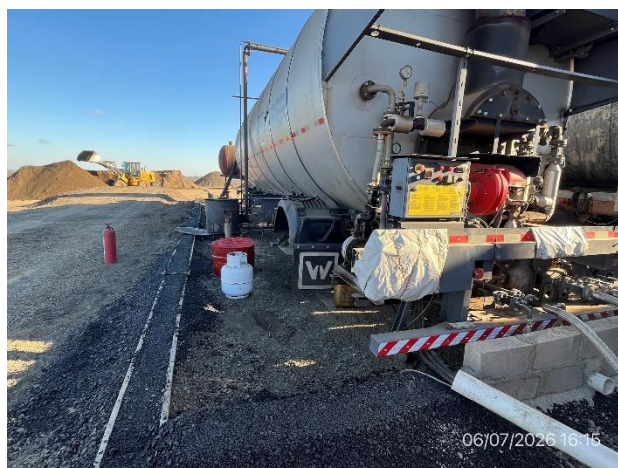
En la recorrida a la planta asfáltica se comprobaron distintos grados de cumplimiento del MAV 2015 y del PGA de la empresa. Por un lado, la planta se encuentra en un sector correctamente envallado, pero no hay evidencia de que su base sea estanca y capaz de contener derrames, por estar ejecutada en material granular. Además, dentro de este envallado no estanco se encontraban acopiadas algunas tarrinas de aceite, que debieron estar en el recinto adecuado, previsto en otro sector. Por otro lado, si bien el laboratorio de asfaltos se encontró en buenas condiciones de orden y limpieza, el acopio de percloroetileno usado estaba al aire libre, expuesto a eventos de lluvia. Se retoman estos comentarios en los apartados 7.2 y 0.

| Ref. | Descripción | Requisito |
|---|---|---|
| 03 | En el predio de la planta asfáltica P04, no está garantizada la estanqueidad del recinto de la planta asfáltica, dado que su pavimento es granular. Además, en ese recinto se instalaron tarrinas de aceite, fuera del recinto especialmente acondicionado. | Art 6.2 del MAV 2015 |

Foto 12.2-10, P04. Planta asfáltica, cuenta con envallado perimetral estanco, y pavimento de base granular.

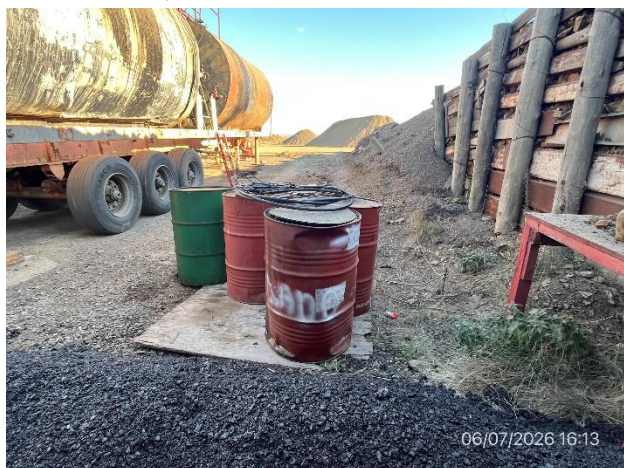
Foto 12.2-11, P04. Planta asfáltica, hay tarrinas de aceite fuera del recinto apropiado.

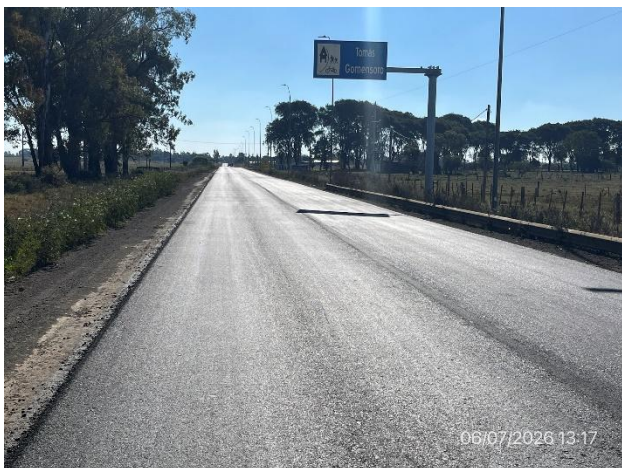
Foto 12.3-1, P01. Inicio de obras en Ramal Ruta 30, acceso a Tomás Gomensoro.

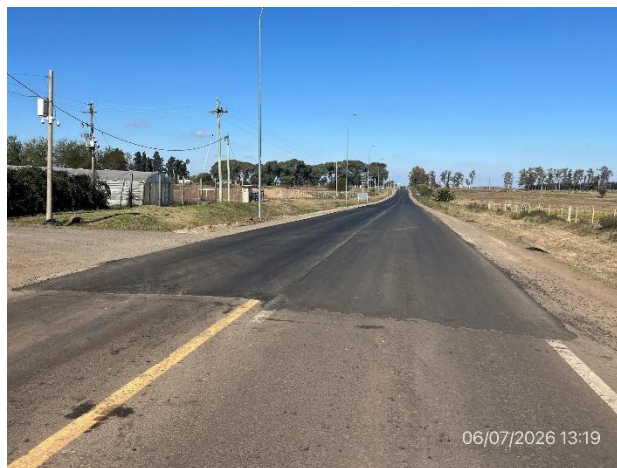
Foto 12.3-2, P01. Acceso a Tomás Gomensoro, tramo con carpeta de rodadura en carpeta asfáltica ejecutada.

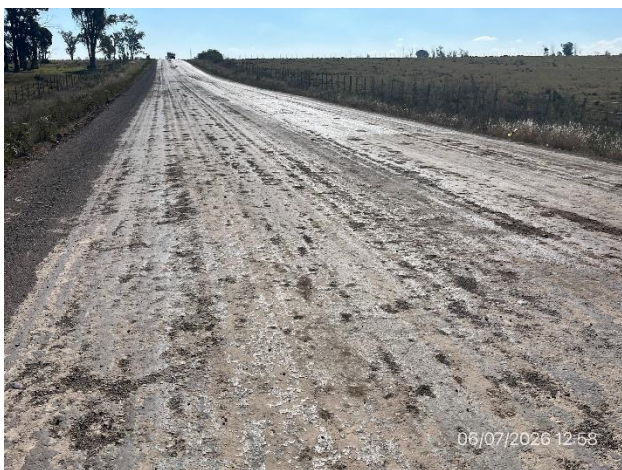
Foto 12.3-3. Ramal Ruta 30, tramo con base granular compactada cementada.

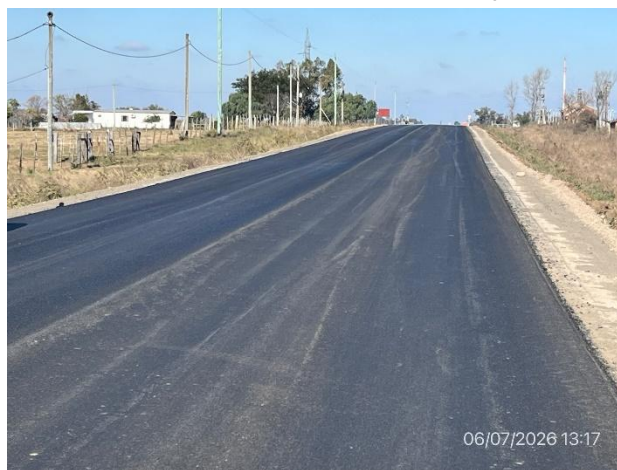
Foto 12.3-4. Ramal Ruta 30, tramo con carpeta de rodadura ejecutada en mezcla asfáltica.

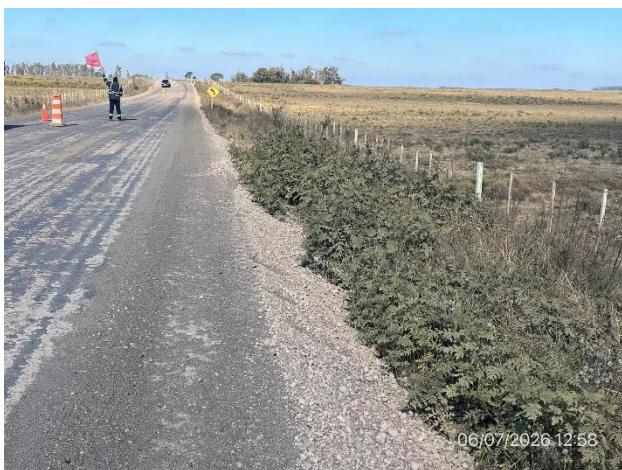
Foto 12.3-5, P05. Frente de obras. Ramal Ruta 30, progresiva 22K600.

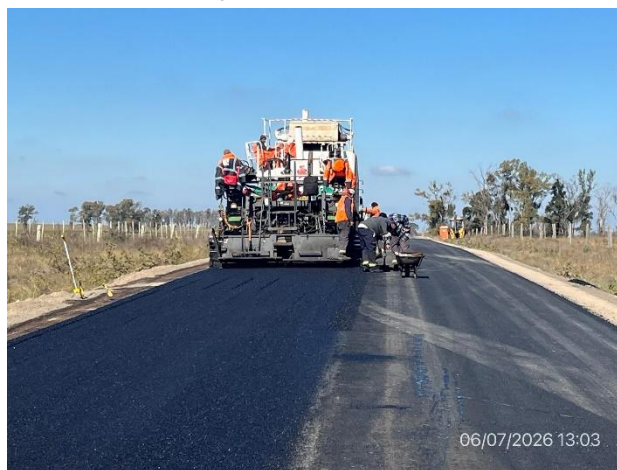
Foto 12.3-6, P05. Frente de obras, tendido de mezcla asfáltica en ejecución.

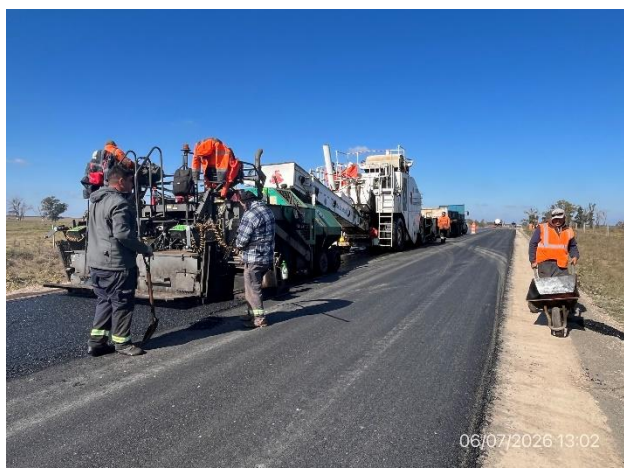
Foto 12.3-7, P05. Frente de obras, cuadrilla de tendido de mezcla asfáltica.

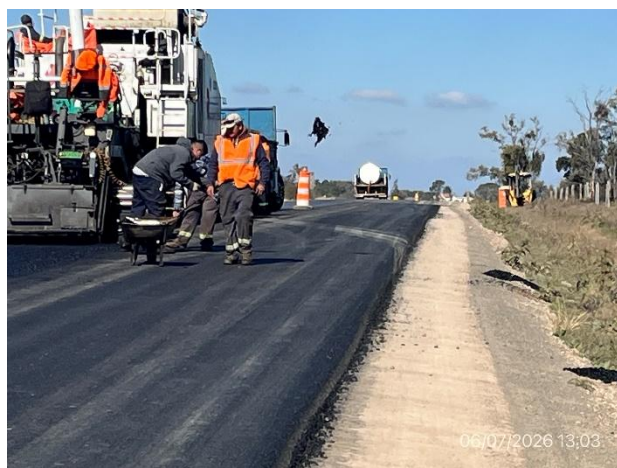
En ese punto y en varios más de la faja pública, había restos de mezcla asfáltica sobre la banquina y sobre el talud vegetal de los taludes. La empresa informó que el procedimiento previsto era la carga y acarreo por medios manuales con carretillas de los sobrantes de mezcla asfáltica. Sin embargo, el procedimiento efectivamente ejecutado era el voleo poco controlado de la mezcla asfáltica sobrante, con palas manuales, con la consecuencia de su dispersión parcial sobre el suelo vegetal de la faja pública. Se retoma este comentario en el apartado 7.2.

| Ref. | Descripción | Requisito |
|---|---|---|
| 05 | En el frente de obras P05, el retiro de mezcla asfáltica sobrante por voleo a pala deriva en derrames recurrentes sobre el suelo de la faja pública. | Art 6.1 del MAV 2015 |

Foto 12.3-8, P05. Frente de obras. La cuadrilla de tendido retira al voleo los sobrantes de mezcla asfáltica, con escaso control de la zona de acopio de los sobrantes.

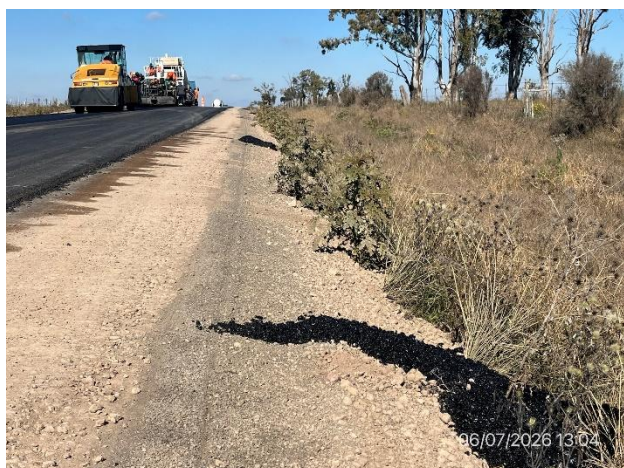
Foto 12.3-9, P05. A consecuencia del voleo de sobrantes de mezcla asfáltica, hay restos en la banquina que se extienden al suelo desnudo de la faja pública.

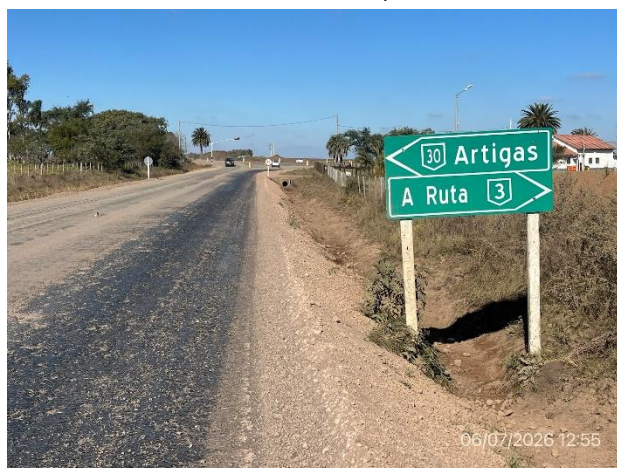
Foto 12.3-10, P02. Fin del tramo. Ramal Ruta 30, empalme con Ruta 30, Paraje Itacumbú.
