# INFORME DE AUDITORIA AMBIENTAL

M/41 – Modificación y ampliación de  
contrato 25/03/2026

*“Mantenimiento de Ruta 3, tramo Salto –  
Bella Unión y obras de rehabilitación”.*

**Ruta 3, tramo Salto – Bella unión y obras de rehabilitación en Ramal Ruta 30.**

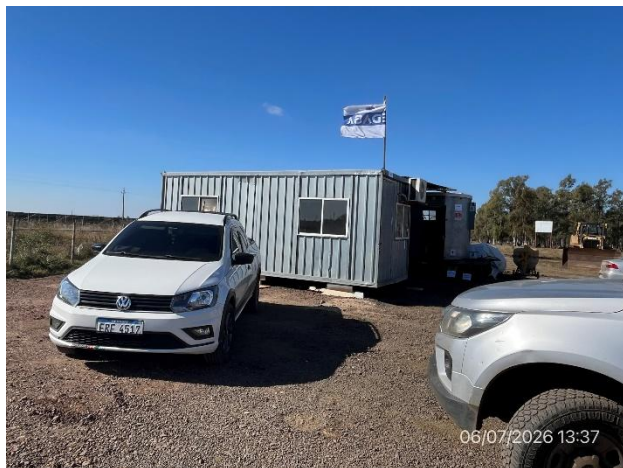
Foto 12.1-1, P06. Obrador y cantera granular. Ramal Ruta 30 progresiva 18K000 a (+).

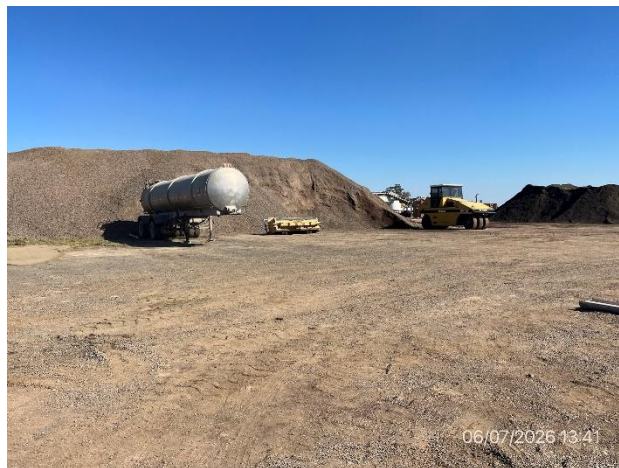
Durante la recorrida al obrador se comprobaron buenas condiciones de orden y limpieza y una infraestructura correcta para una gestión de residuos apegada al PGA de la obra.

Foto 12.1-2, P06. Explanada para acopio de áridos. Buenas condiciones de orden y limpieza.

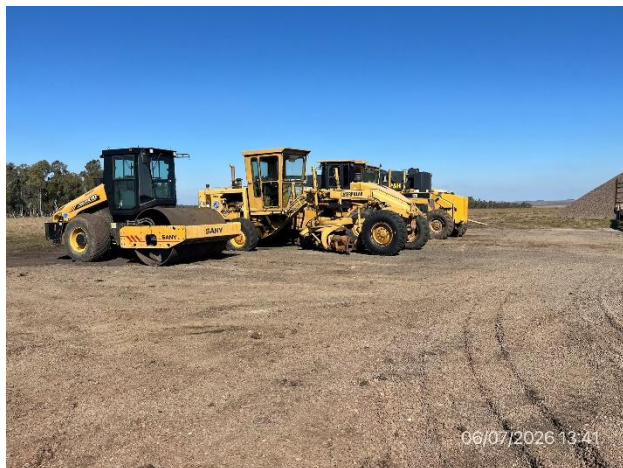
Foto 12.1-3, P06. Explanada para estacionamiento y maniobra de maquinaria. Buenas condiciones de orden y limpieza.

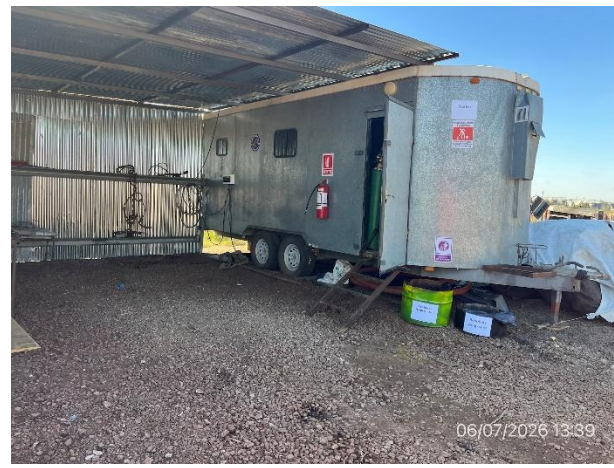
Sin embargo, no hay garantías de que se esté realizando una gestión adecuada de los potenciales efluentes contaminados que se pudieran generar. Lo anterior se da en: i) la zona de taller mecánico, donde no hay pavimento impermeable; ii) el recinto envallado donde se estacionaron las cisternas de emulsión, que tampoco cuenta con pavimento impermeable; iii) el recinto techado y envallado donde se almacenan los lubricantes, que tiene desagües abiertos hacia el suelo natural. Se retoman estos comentarios en el apartado 7.2.

| Ref. | Descripción | Requisito |
|---|---|---|
| 01 | <p>En el predio del obrador, no está garantizada la estanqueidad de algunos sectores que podrían contener efluentes oleosos contaminante, dado que:</p> <ul style="list-style-type: none"><li>i) No hay pavimento impermeable en el taller mecánico;</li><li>ii) No hay pavimento impermeable en el recinto envallado donde se estacionaron las cisternas de emulsión;</li><li>iii) Faltan cierres estancos en el recinto techado y envallado donde se almacenan los lubricantes.</li></ul> | Art 10.2 del MAV 1998. |

Foto 12.1-4, P06. Sector adaptado a taller mecánico, buenas condiciones de orden y limpieza, pero no hay contención para efluentes oleosos.

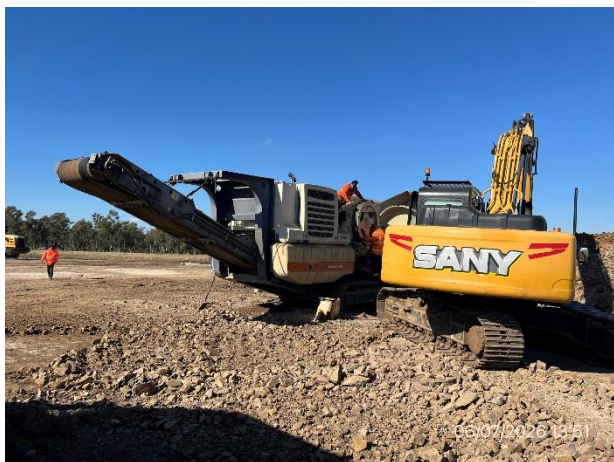
Por otra parte, durante la recorrida al sector del predio de P06 correspondiente a la cantera granular, se comprobó que se estaban realizando tareas de mantenimiento mecánico a la maquinaria del tren de trituración, pero la cuadrilla encargada de la tarea no estaba realizando esa tarea conforme al PGA del contrato, al no contar con elementos de apoyo para la contención de eventuales derrames tales como bandejas u otros elementos. Se retoma este comentario en el apartado 7.3

| Ref. | Descripción | Requisito |
|---|---|---|
| 03 | Al momento de la auditoría ambiental, se estaban realizando tareas de mantenimiento mecánico sin los elementos previstos en los procedimientos que describe el PGA para la contención de eventuales derrames oleosos. Así, se considera que la empresa deberá reiterar algunas instancias de inducción a sus cuadrillas de mantenimiento mecánico. | PGA, Ítem 1: “Campamentos, talleres y depósitos” |

Foto 12.1-9, P06. Reparación de maquinaria fuera del sector de taller mecánico, con procedimiento en ejecución que no está apegado al PGA.

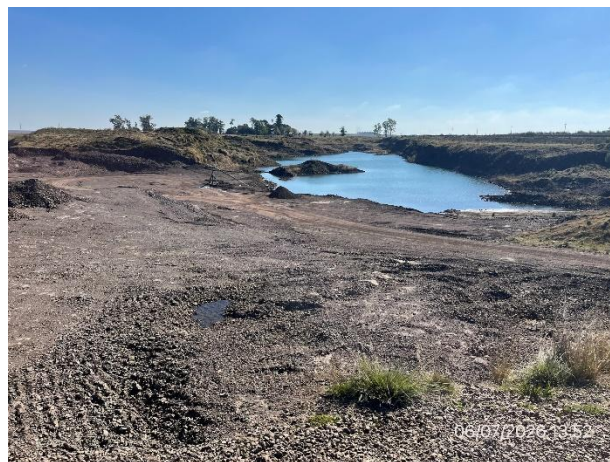
Foto 12.1-10, P06. Cantera granular Padrón rural N° 6855 9ª SC de Artigas.

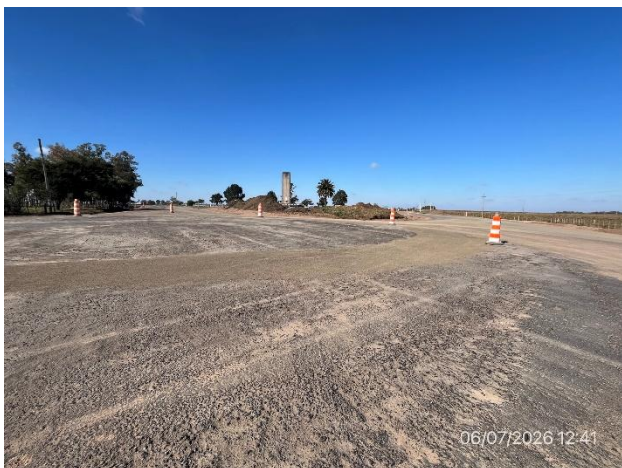
Foto 12.2-1, P03. Ramal Ruta 30, rotonda Itacumbú en ejecución.

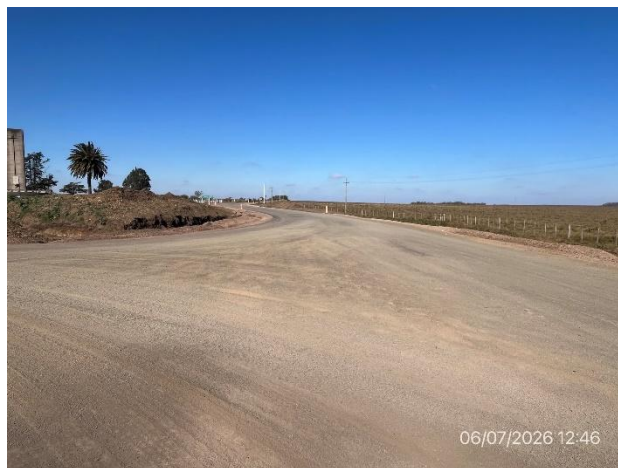
Foto 12.2-2, P03. Rotonda con base granular compactada ejecutada.

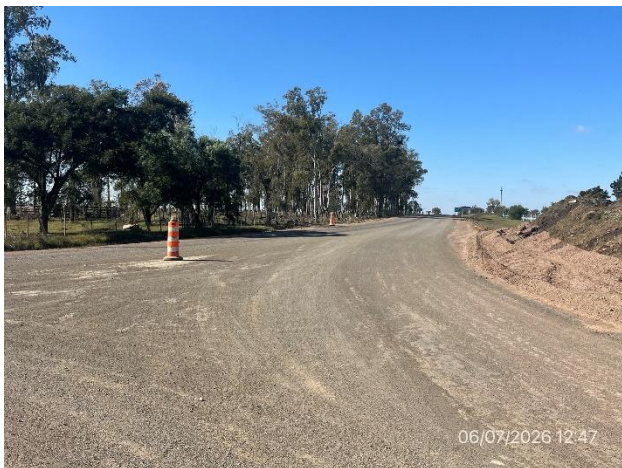
Foto 12.2-3, P03. Ramal de acceso al Ruta 30 con base granular compactada ejecutada.

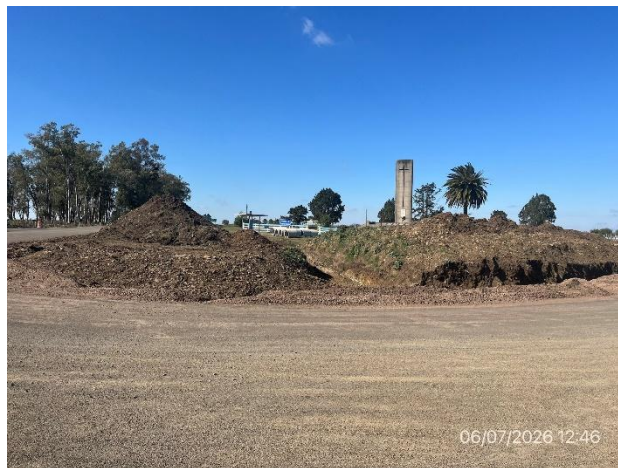
Foto 12.2-4, P03. Acopio de suelo pasto en faja pública para futura restauración ambiental de cunetas.
