# INFORME DE AUDITORIA AMBIENTAL DE CIERRE

*“Rehabilitación del Puente Internacional de la  
Concordia, Artigas – Quaraí”*

06/07/2026

17/07/2026

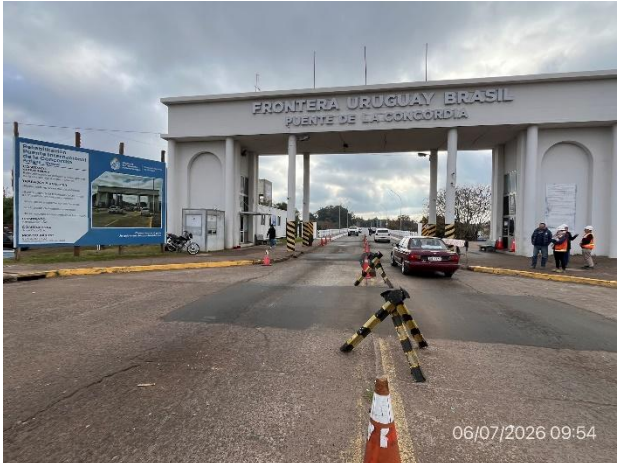
Foto 12.1-1, P01. Puente Internacional de la Concordia, Artigas – Quaraí. Acceso a ciudad de Artigas.

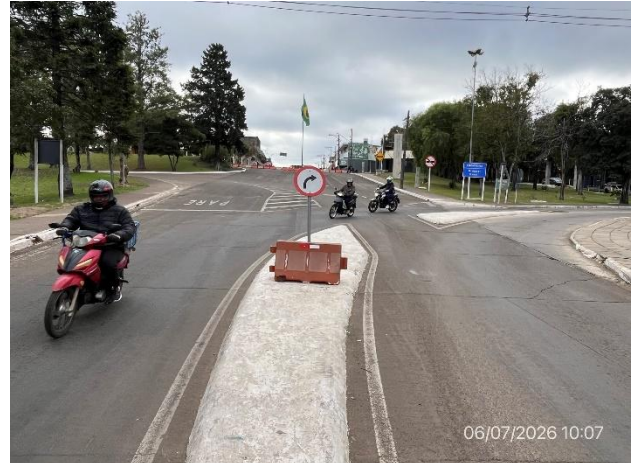
Foto 12.1-2, P01. Puente Internacional de la Concordia, Artigas – Quaraí. Acceso a ciudad de Quaraí.

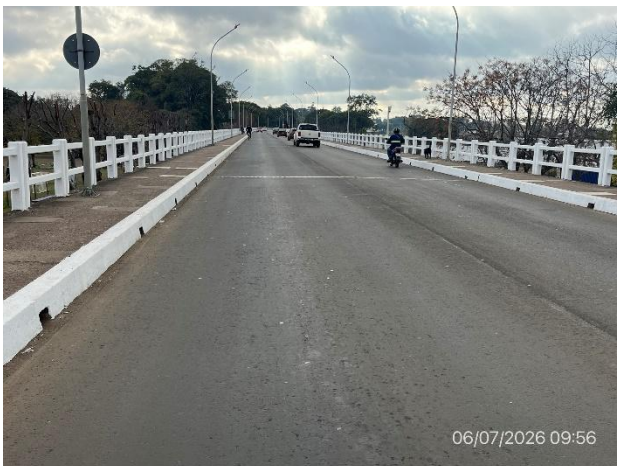
Desde el punto de vista de usuario de la red vial, el puente auditado está terminado y abierto al tránsito. La obra mejoró notablemente las condiciones para el tránsito, al haber mejorado la calzada, sustituido las juntas metálicas preexistentes y reconvertido los drenajes. También se construyeron reductores de velocidad (lomos de burro) en acceso al paso aduanero de la ciudad de Artigas.

Foto 12.1-3, P01. Obras de recado terminadas, nueva carpeta de rodadura ejecutada.

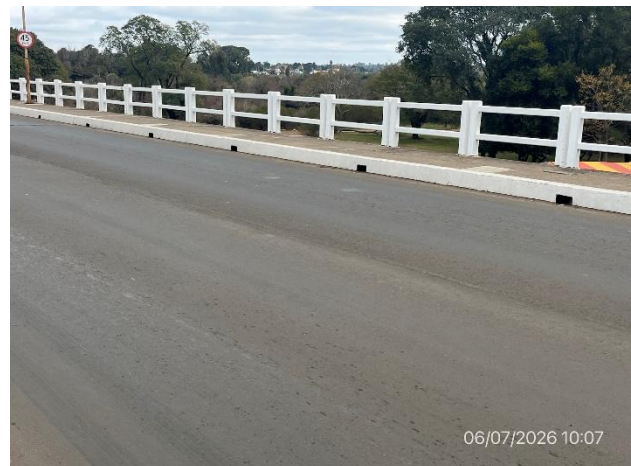
Foto 12.1-4, P01. Obras terminadas, rehabilitación de drenajes y pintura de barandas laterales ejecutadas.

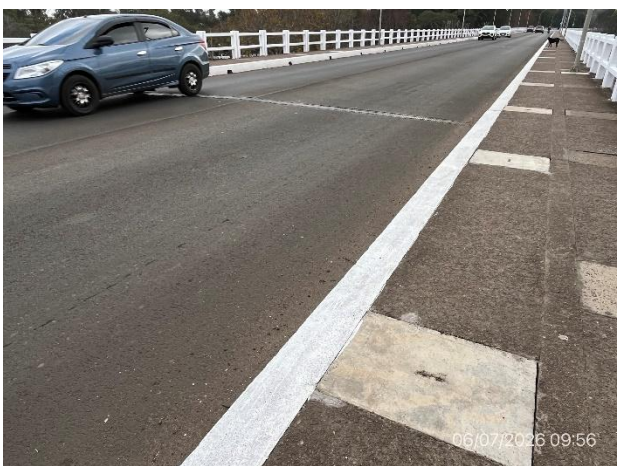
Foto 12.1-5, P01. Obras terminadas, rehabilitación de cámaras de instalaciones ejecutada.

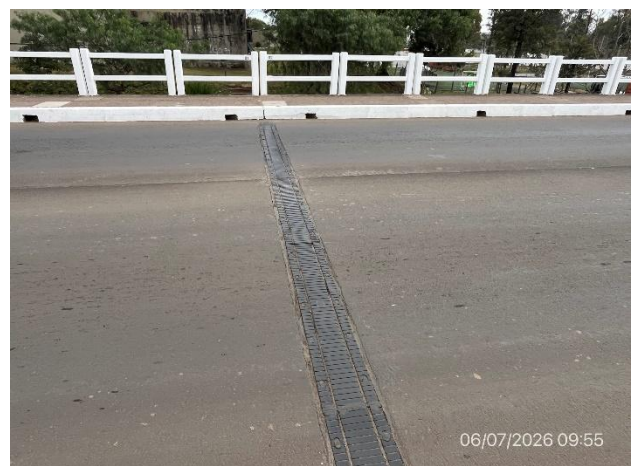
Foto 12.1-6, P01. Obras terminadas, sustitución de juntas transversales ejecutada.

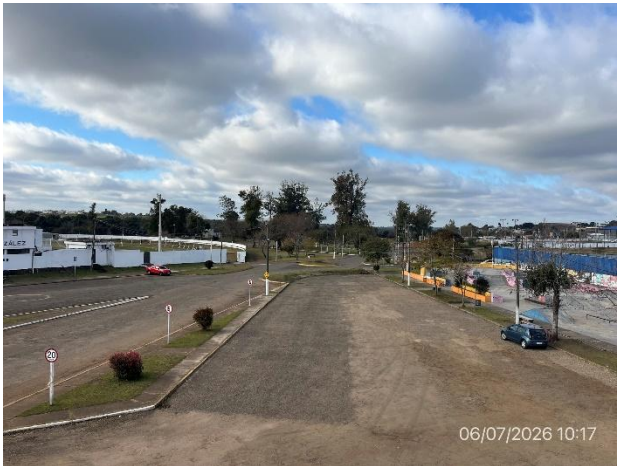
Al momento de la auditoría ambiental, se comprobó que en el obrador fue íntegramente desmantelado del predio P02 y que fueron retiradas todas las infraestructuras, equipos y productos asociados a la obra. En el predio, permanece como mejora una explanada con pavimento en tratamiento bituminoso. Según figura en nota del 25/06/2026, la Intendencia de Artigas otorgó a la contratista su conformidad con las condiciones en las que el predio P02 le fue restituido.

Foto 12.1-7, P02. Obrador provisorio desmontado. Padrón urbano N°3185 de la ciudad de Artigas.

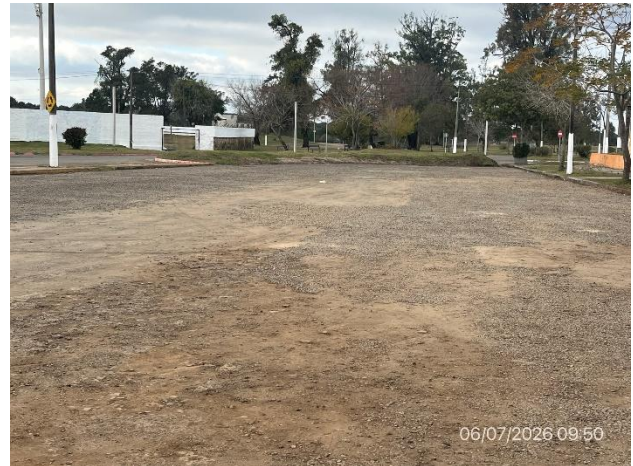
Foto 12.1-8, P02. Obrador desmontado, explanada con tratamiento bituminoso ejecutado permanece como mejora a conservar en beneficio de Intendencia de Artigas.
