# INFORME DE AUDITORIA AMBIENTAL

P/49 – Contrato 30/01/2026.

*“Ruta 1: Puentes sobre A° Pereira, A° Pavón, A°  
La Boyada y A° Cufré”*

16/07/2026

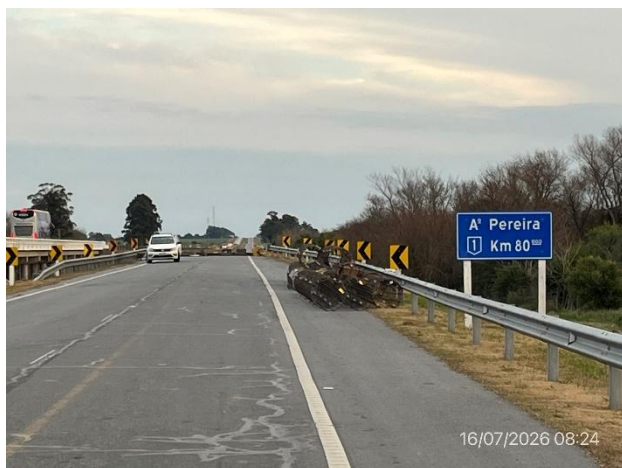
Foto 12.1-1, P01. Nuevo puente en obra sobre A° Pereira. Ruta 1 progresiva 79K920, senda a (+).

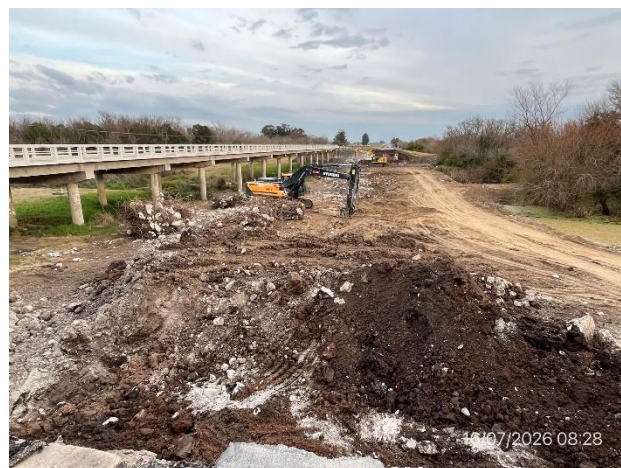
Foto 12.1-2, P01. Maquinaria ejecutando demolición del puente existente.

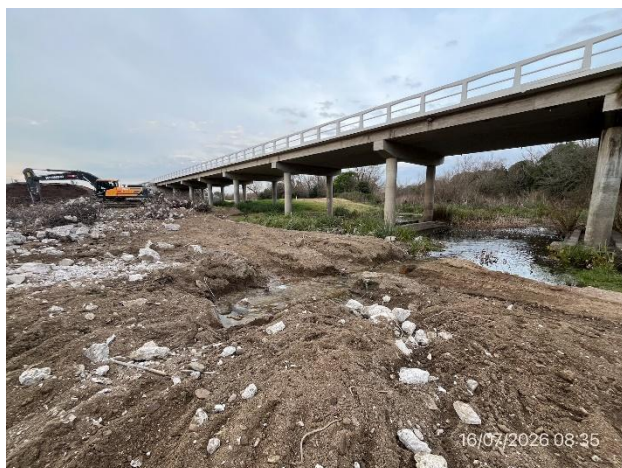
Al respecto, el PGA incluye un plan de ataguías que se considera genérico y poco específico, por no presentar detalles gráficos ni especificar cantidad, diámetro y posición de los desagües. Además, el PGA especifica que la altura de cada una de las ataguías se definiría en obra, pero no hay evidencia de una aprobación explícita de DNV – MTOP de las ataguías construidas en P01 y P04. Se retoman estos comentarios en el apartado 0.

| Ref. | Descripción | Requisito |
|---|---|---|
| 02 | No hay evidencia de que las ataguías construidas en los puentes P01 y P04 estén aprobadas por DNV – MTOP.<br><br>El plan de ataguías contenido en el PGA se considera poco específico, al no presentar detalles gráficos de las mismas: cálculo de taludes, cantidad y diámetros de desagües, etc. Además, especifica que las alturas de las ataguías se definirán en obra. | Art. 6.2 del MAV 2015. |

Foto 12.1-3, P01. Atagüa granular ejecutada.

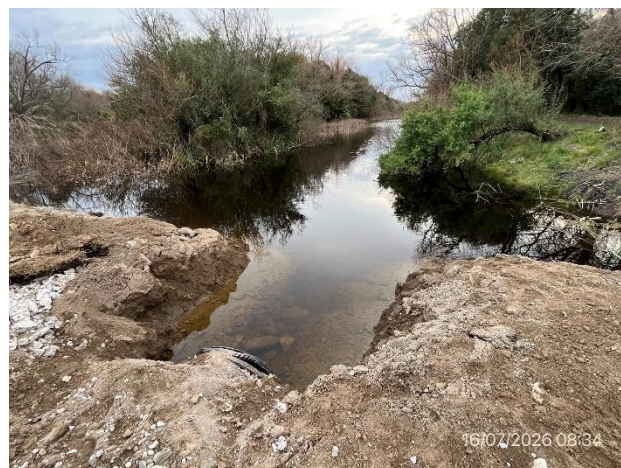
Foto 12.1-4, P01. Entubamiento del A° Pereira ejecutado.

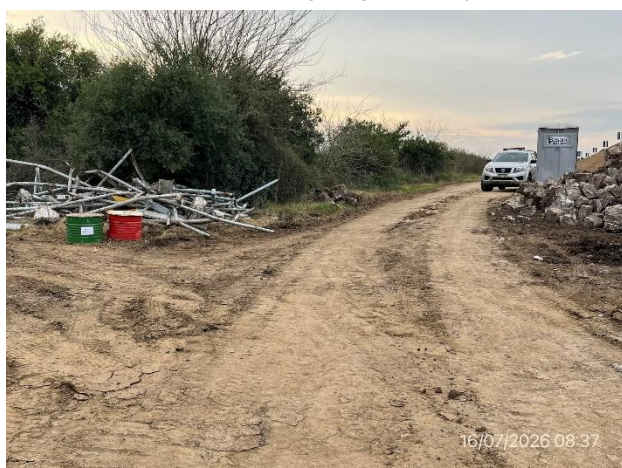
Foto 12.1-5, P01. Se instaló infraestructura para el acopio temporal de residuos segregados en origen.

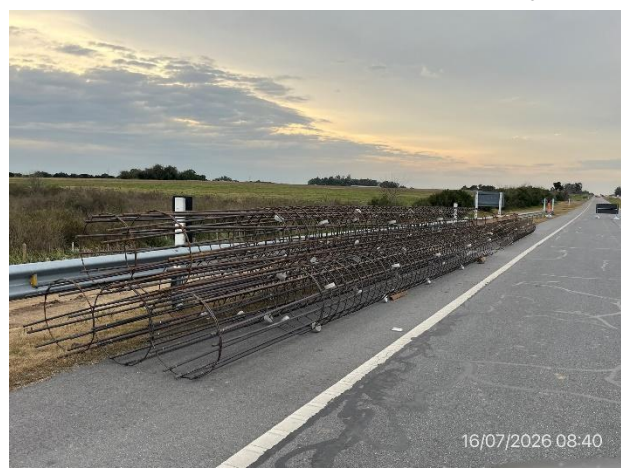
Foto 12.1-6, P01. Se utiliza la calzada de la senda a (+) para acopio de armaduras. Buenas condiciones de orden y limpieza.

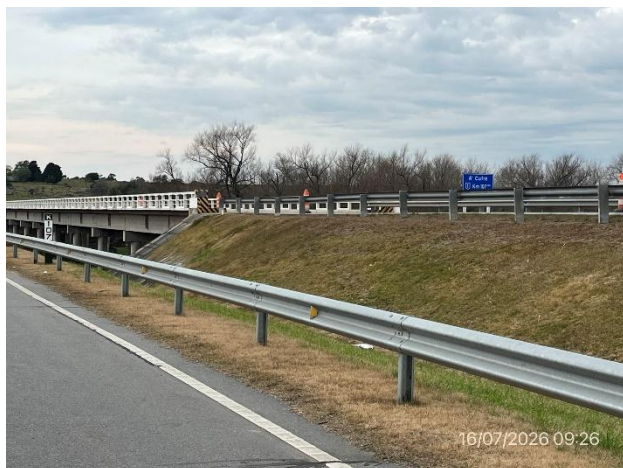
Foto 12.1-7, P04. Nuevo puente en obra sobre A° Cufre. Ruta 1 progresiva 106K820.

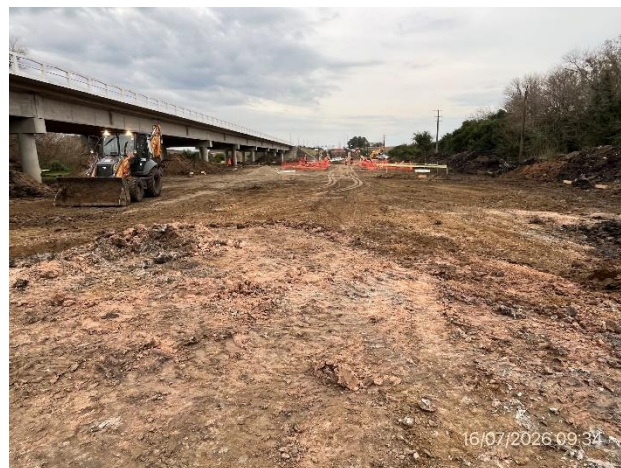
Foto 12.1-8, P04. Atagüía granular ejecutada.

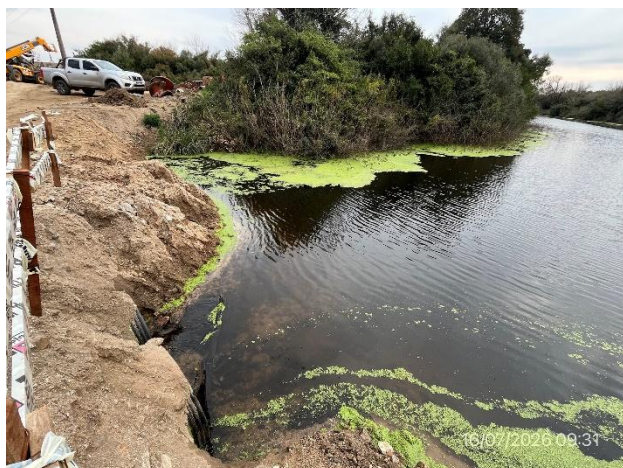
Foto 12.1-9, P04. Entubamiento del A° Cufre ejecutado

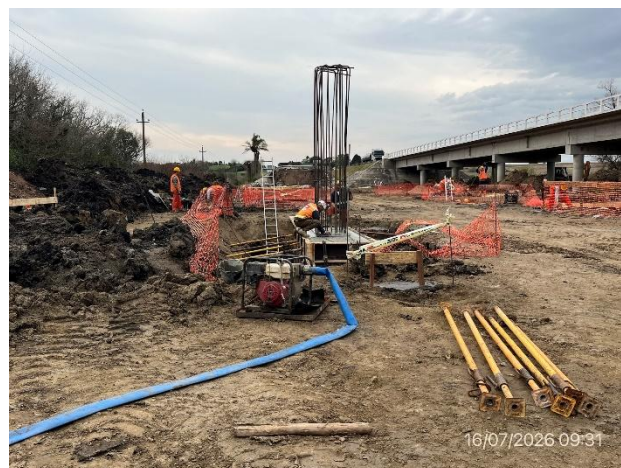
Por su parte, en P04 se estaban desarrollando tareas de cimentaciones profundas (pilotaje) por medio de la subcontratista Pilotes Victor SA, y la ejecución de cabezales de hormigón armado. En ese frente de obras, era escasa la infraestructura para el acopio temporal de residuos para el personal trabajando a pie de obra. Se retoma este comentario en el apartado 0.

| Ref. | Descripción | Requisito |
|---|---|---|
| 04 | No hay evidencia de que se haya implementado el plan de acción remitido por la empresa respecto a:<br>- Aumentar la infraestructura para el acopio temporal de residuos en el puente P04<br>- Aumentar la infraestructura para el acopio temporal de residuos y el volumen del envallado perimetral del recinto de productos químicos en la planta de hormigón del obrador P05 | Plan de acción de José Cujó SA del 22/07/2026. |

Foto 12.1-10, P04. Cabezales de pilotes en ejecución. Falta infraestructura para acopio temporal de residuos a pie de obra

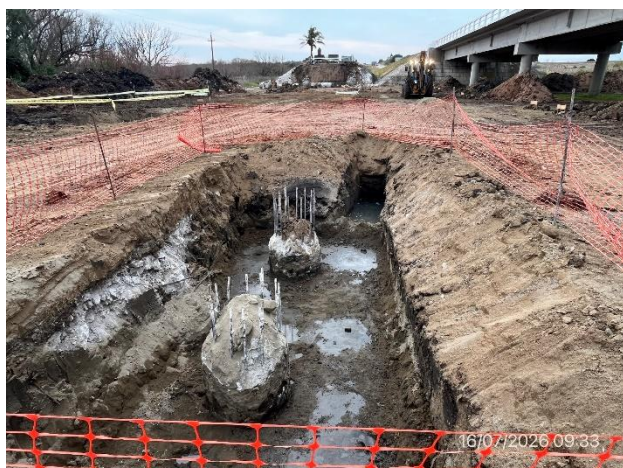
Foto 12.1-11, P04. Obras de pilotaje en proceso de ejecución.

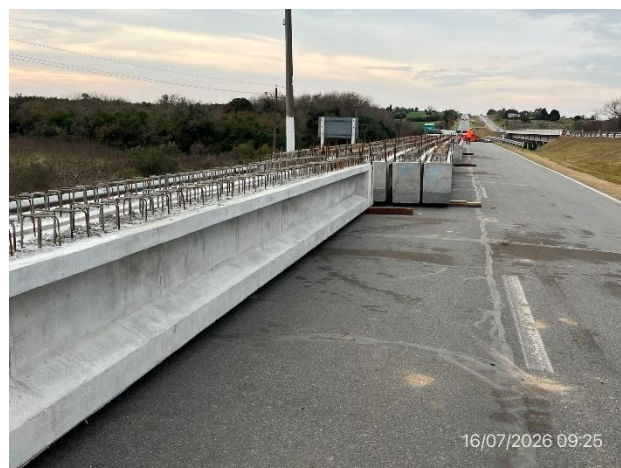
Foto 12.1-12, P04. Se utiliza la calzada de la senda a (+) para acopio de vigas prefabricadas. Buenas condiciones de orden y limpieza.

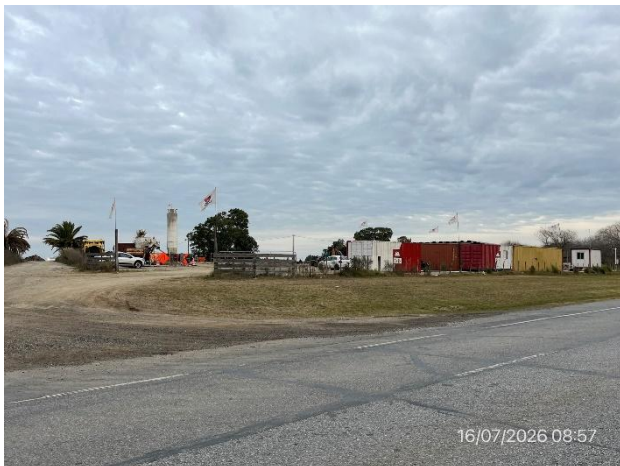
Foto 12.2-1, P05. Obrador principal. Padrón rural N° 19138, 5ª SC de San José.

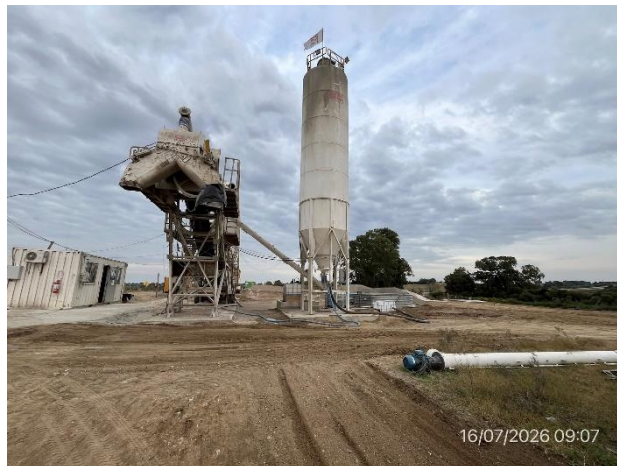
Foto 12.2-2, P05. Obrador, planta de hormigón.

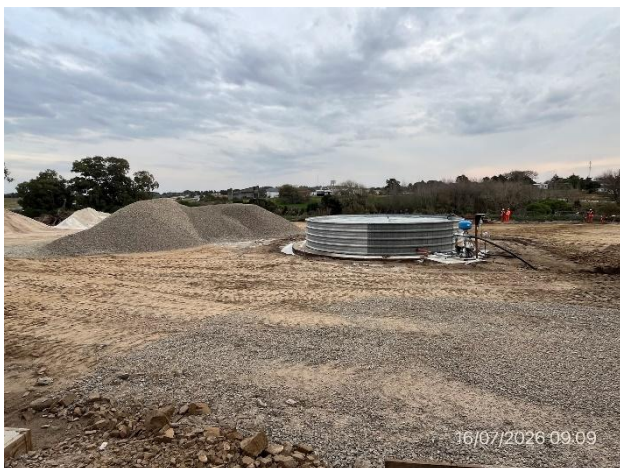
Foto 12.2-3, P05. Planta de hormigón, tanque australiano y explanada de acopio de áridos.

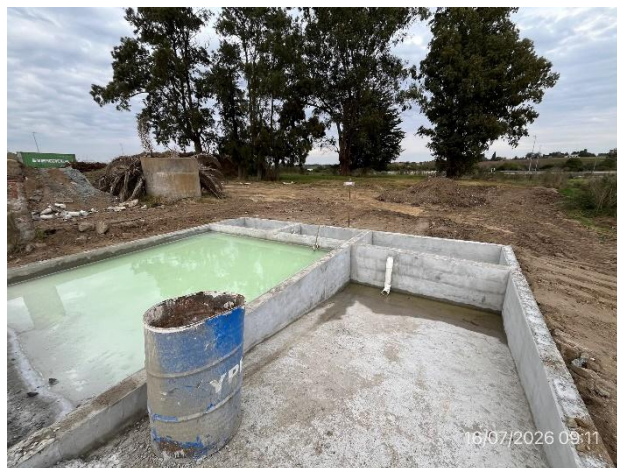
Foto 12.2-4, P05. Planta de hormigón, pileta de lavado de camiones mixer.

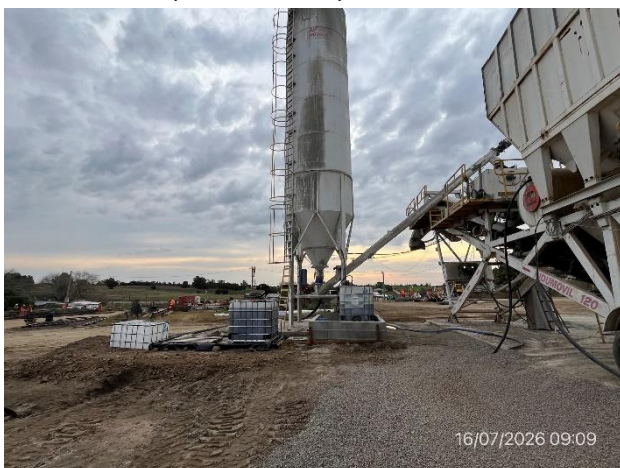
Foto 12.2-5, P05. Planta de hormigón, los productos químicos están en un recinto con capacidad envallada inferior al 110% del volumen almacenado.

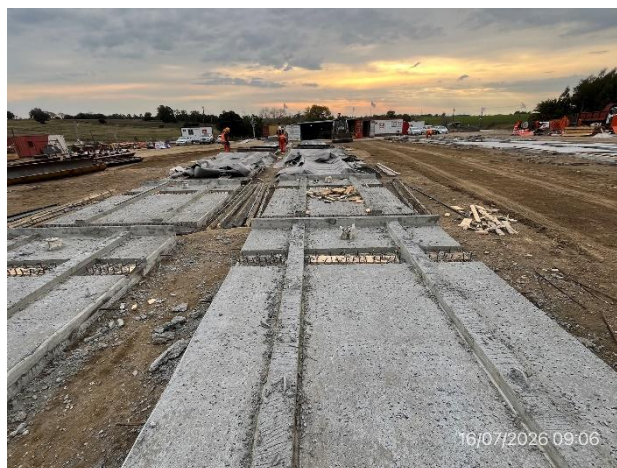
Foto 12.2-6, P05. Obrador, pistas de construcción de losetas prefabricadas.

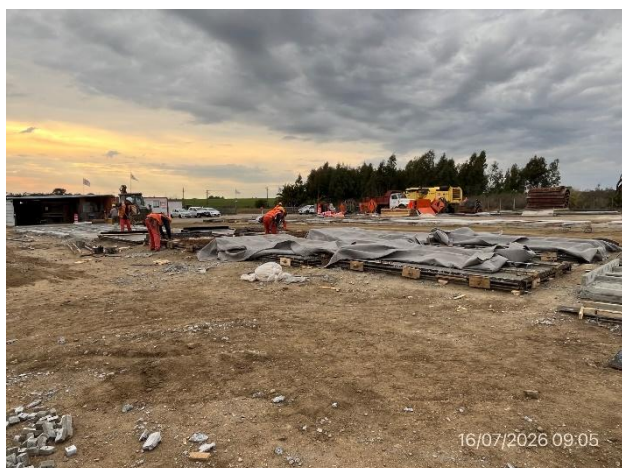
No obstante, se considera escasa la infraestructura para el acopio temporal de residuos segregados por corriente de generación, habida cuenta del porte del obrador y de los distintos sectores y cuadrillas trabajando en diferentes tareas. Asimismo, la planta de hormigón tiene un sector de acopio de tarrinas de productos químicos, cuyo envallado perimetral no es suficiente para contener el 110% de un eventual derrame. Al respecto, la empresa remitió el 22/07/2026 un plan de acción para implementar las correcciones requeridas, pero sin evidencia de que ese plan haya sido implementado. Se retoma este comentario en el apartado 0.

Foto 12.2-7, P05. Obrador, sector de prefabricados de hormigón. Falta infraestructura para el acopio temporal de residuos segregados en origen.

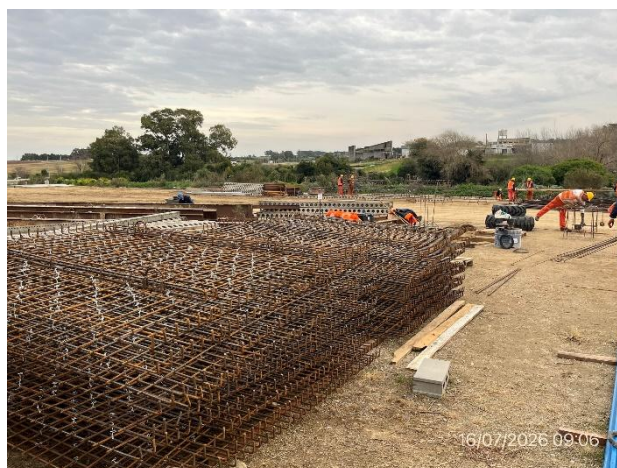
Foto 12.2-8, P05. Obrador. Explanada de acopio de armadura. Falta infraestructura para el acopio temporal de residuos segregados en origen.

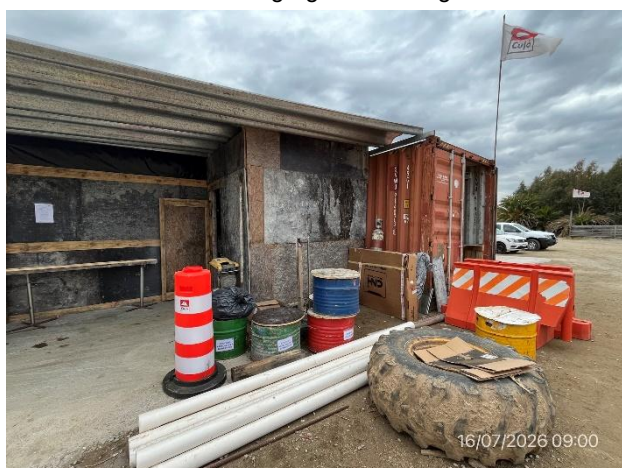
Foto 12.2-9, P05. Obrador, estación de acopio temporal de residuos segregados por corriente de generación.

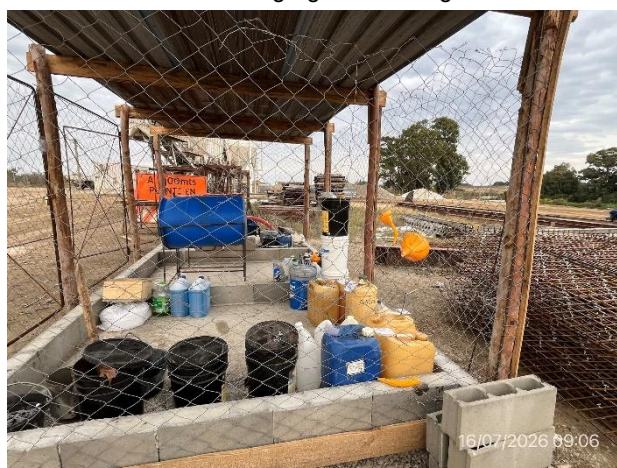
Foto 12.2-10, P05. Obrador, Acopio de lubricantes en uso en sector envallado y techado.

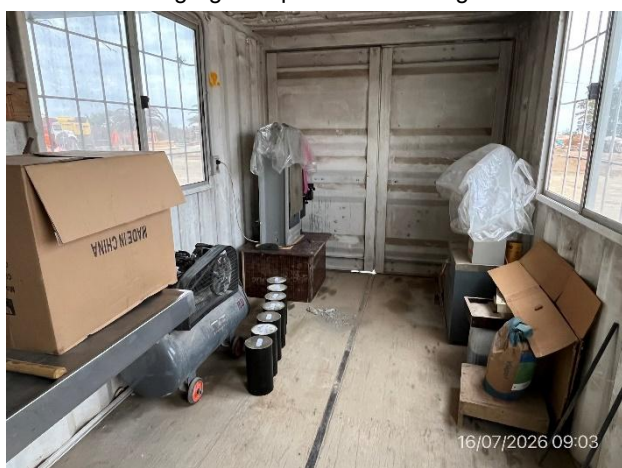
Foto 12.2-11, P05. Obrador, Laboratorio, buenas condiciones de orden y limpieza.

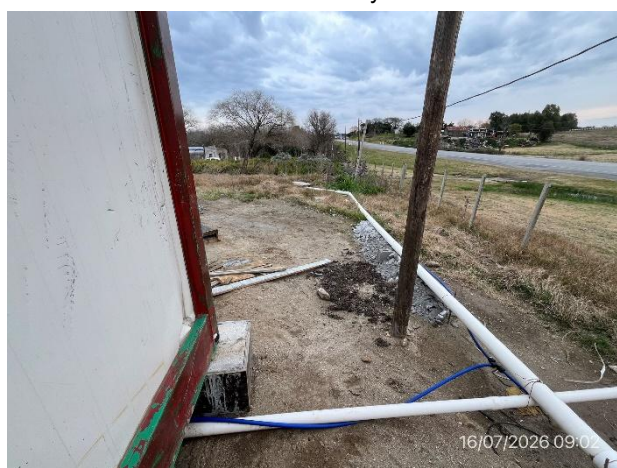
Foto 12.2-12, P05. Desagües de aguas servidas, son conducidas a un depósito impermeable.
