# INFORME DE AUDITORIA AMBIENTAL DE CIERRE

M43 – Ampliación de Contrato 22/12/2020.

*“Mantenimiento por Niveles de Servicio de Ruta Interbalnearia tramo: A° Carrasco – A° Solís Grande”.*

Consorcio Interbalnearia Oeste: Colier SA,  
Traxpalco SA, Molinsur SA y CVC SA.

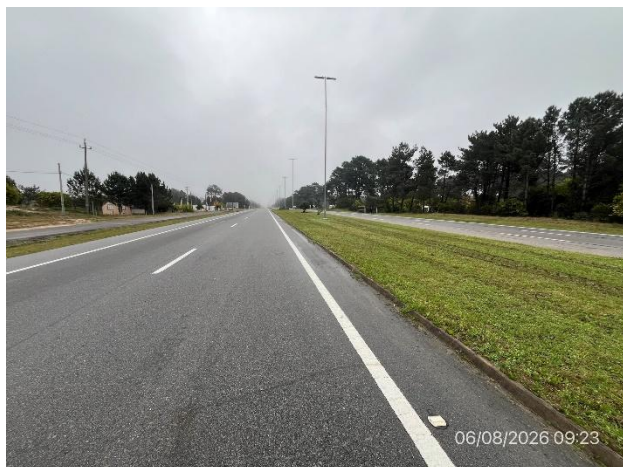
Foto 12.1-1, Ruta Interbalnearia. Obras obligatorias y complementarias de mantenimiento terminadas.

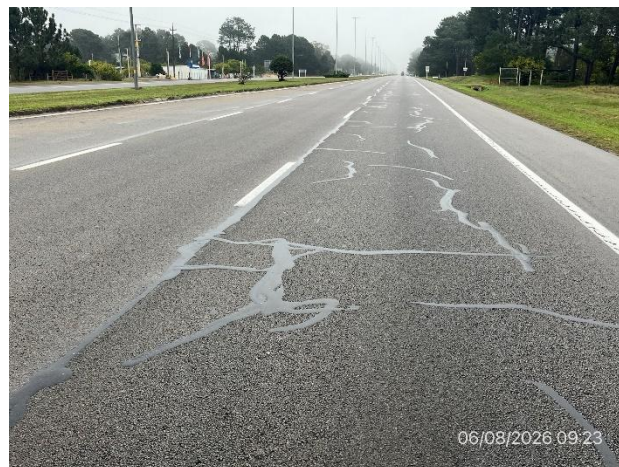
Foto 12.1-2, Ruta Interbalnearia. Obras de mantenimiento terminadas, sellados en calzada ejecutados.

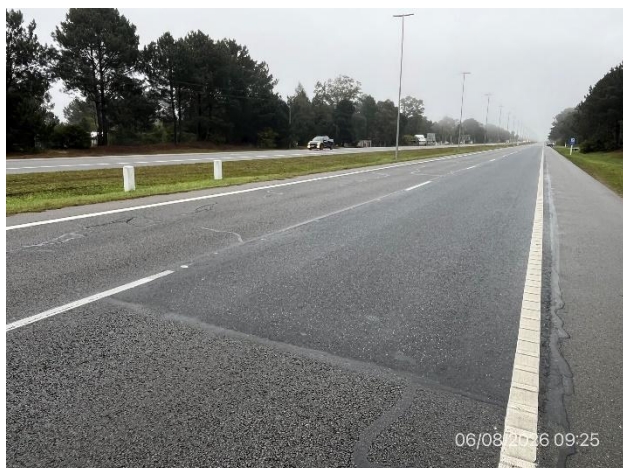
Foto 12.1-3, Ruta Interbalnearia. Obras de mantenimiento terminadas, bacheos en calzada ejecutados.

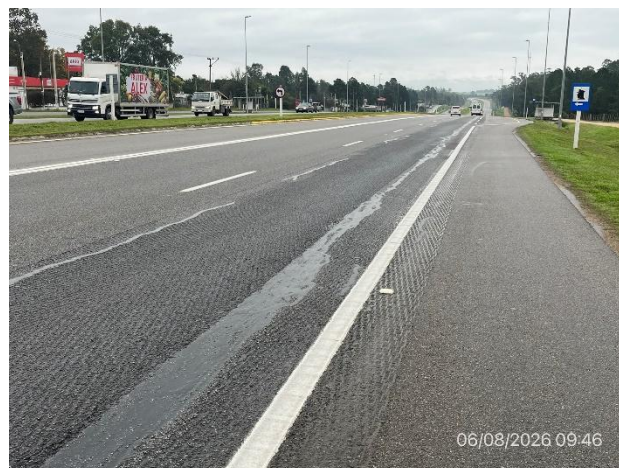
Foto 12.1-4, Ruta Interbalnearia. Obras de mantenimiento terminadas, fresados en calzada ejecutados.

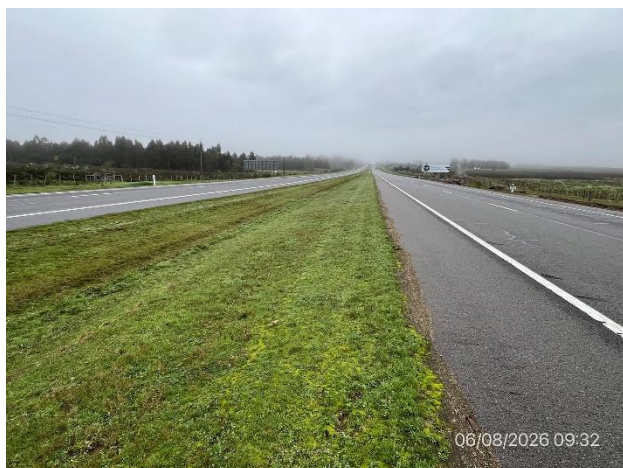
Foto 12.1-5, Ruta Interbalnearia. Cantero central con pendientes suaves y buena cobertura vegetal.

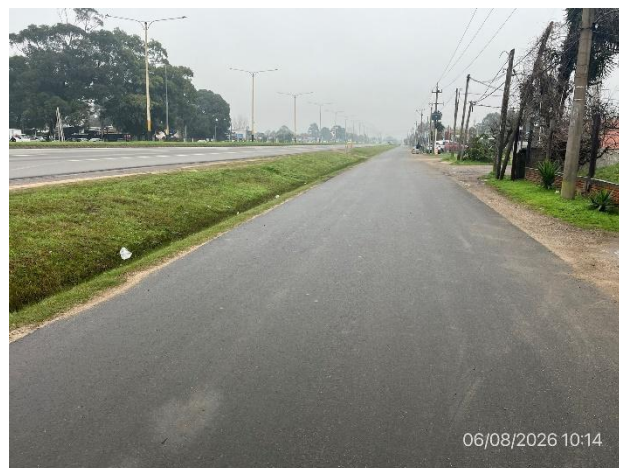
Foto 12.1-6, Ruta Interbalnearia. Obras complementarias de mantenimiento terminadas, calzada auxiliar en senda a (-) ejecutada.

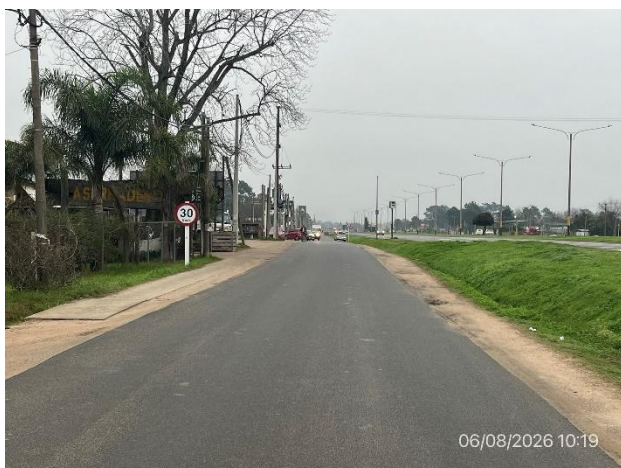
Foto 12.1-7, Ruta Interbalnearia. Obras complementarias de mantenimiento terminadas, calzada auxiliar en senda a (+) ejecutada.

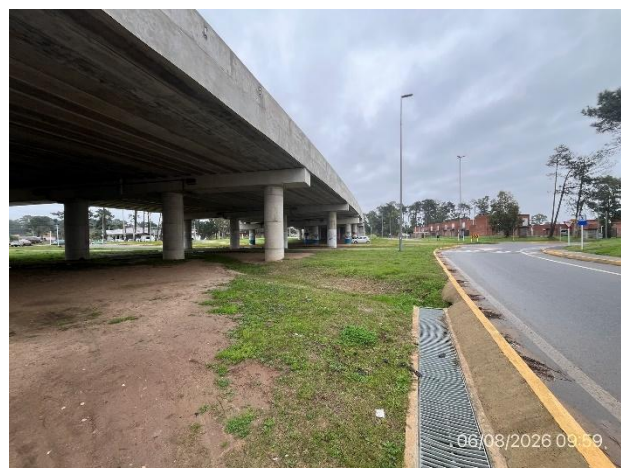
Foto 12.1-8, P04. Obra obligatoria terminada, nuevo intercambiador en desnivel, Parque del Plata. Ruta Interbalnearia progresiva 50K800.

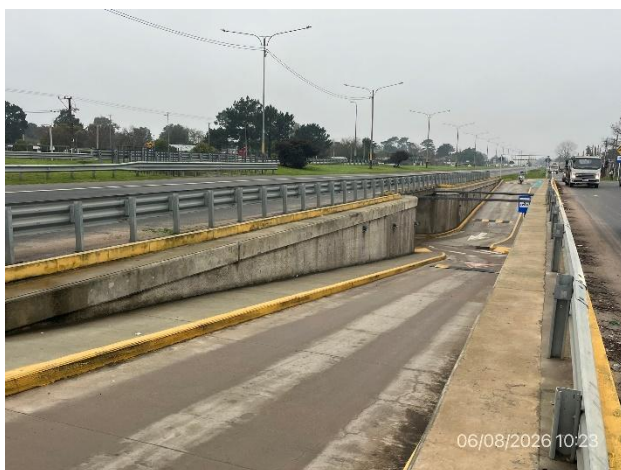
Foto 12.1-9, P03. Obra obligatoria terminada, túneles subterráneos en Pinamar. Ruta Interbalnearia progresiva 36K350.

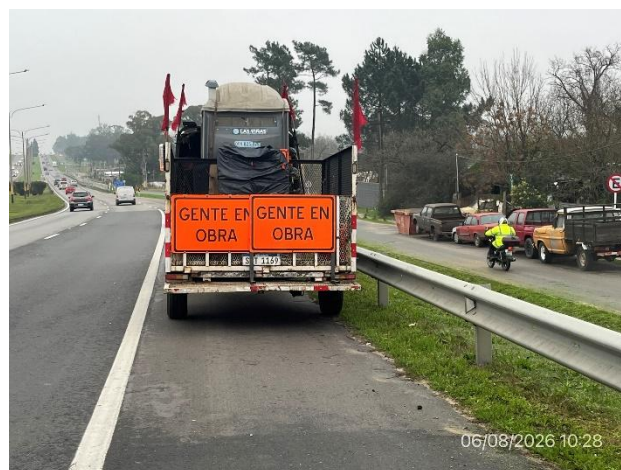
En el tramo de obras la actividad al momento de la auditoría ambiental era escasa. El único frente de obras activo se encontraba en P05, donde Gadulir SA estaba realizando tareas de mantenimiento de áreas verdes en la senda a (-) de la progresiva 35K800 de la Ruta Interbalnearia.

Foto 12.1-10, P05. Frente de obra, Ruta Interbalnearia progresiva 35K800 a (-). Mantenimiento de áreas verdes en ejecución, subcontratista Gadulir SA.

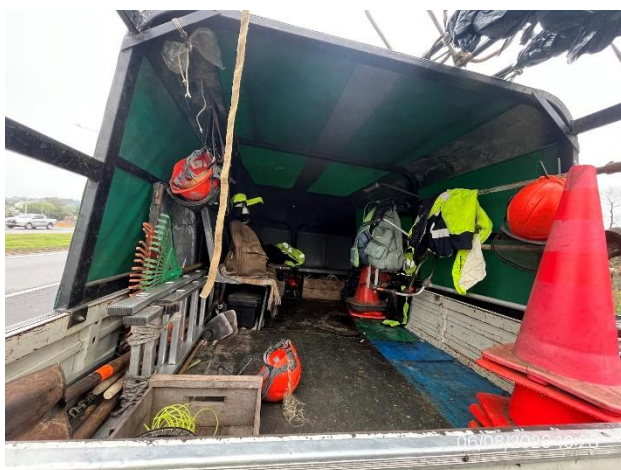
Foto 12.1-11, P05. Mantenimiento de áreas verdes en ejecución, móvil de apoyo de Gadulir SA. Buenas condiciones de limpieza

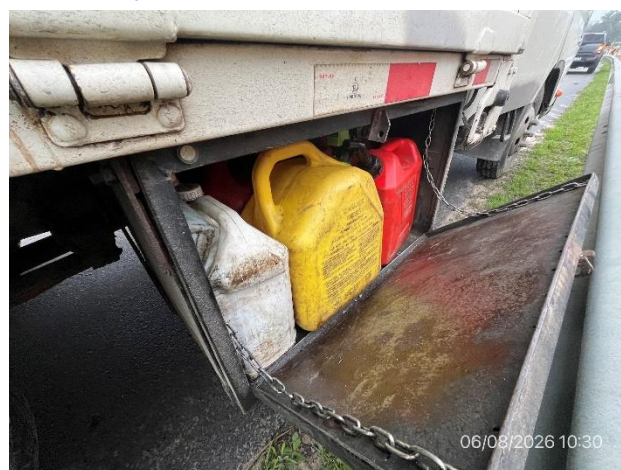
En ese momento, el móvil de apoyo de la subcontratista transportaba bidones de combustible sin contar con elementos capaces de contener eventuales derrames oleosos – Foto 12.1-12. Con fecha 07/08/2026 la empresa remitió evidencia de haber corregido ese aspecto – Foto 12.2-1.

Foto 12.1-12, P05. En el móvil de apoyo de Gadulir SA se trasladan bidones de combustible barreras de contención ante eventuales derrames.

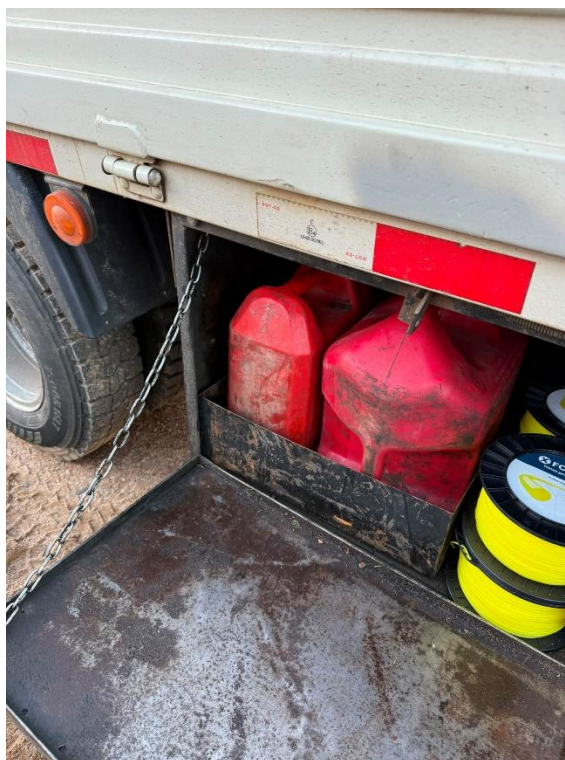
Foto 12.2-1, P05. Móvil de apoyo de Gadulir SA, se incorporó bandeja estanca para el traslado bidones de combustible.

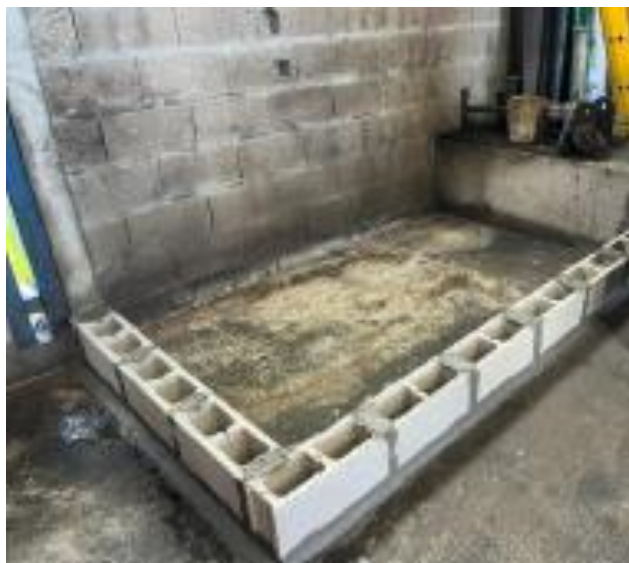
| Ref. | Descripción | Requisito |
|---|---|---|
| 03 | En el obrador de CVC SA hay algunas tarrinas de combustibles alojadas fuera del sector previsto, que cuenta con el envallado correspondiente. | Apartado 10.2 del MAV 1998 |

Foto 12.3-1, Obrador central de CVC SA, se construyó envallado estanco dentro del taller mecánico.

**Situación actual:** cumplido

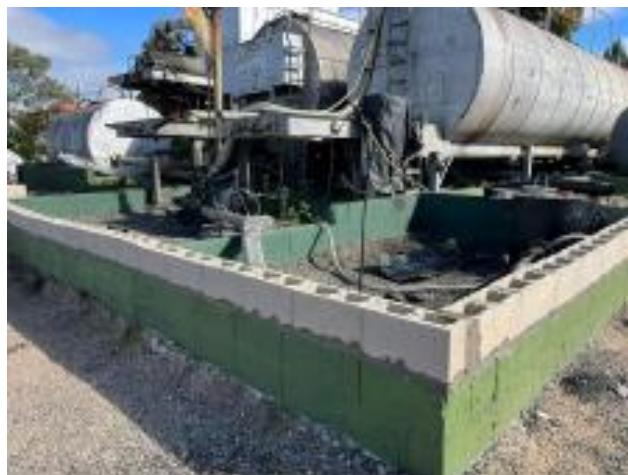
Foto 12.3-2, Obrador central de CVC SA. Se elevó la altura del envallado perimetral de las cisternas de asfalto, de modo de alcanzar el 110% del volumen de un eventual derrame.
