INFORME AMBIENTAL FINAL

Abril 2026

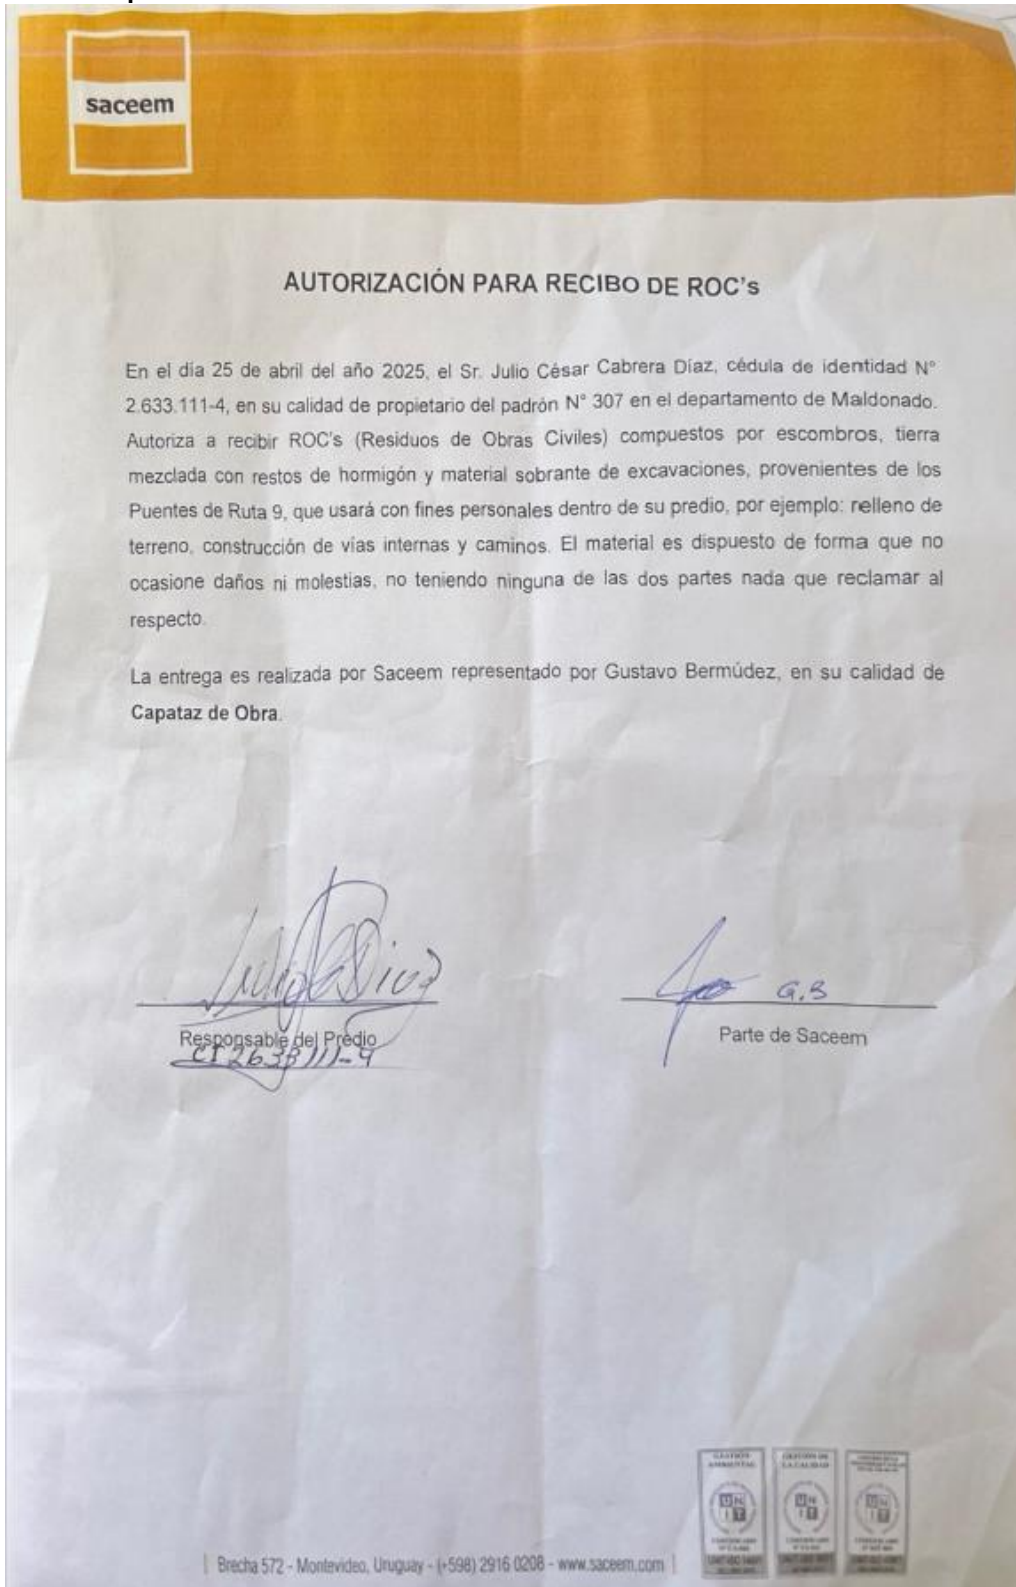
AUTORIZACIÓN PARA RECIBO DE ROC's
