**Referencia:** M/72 "Rehabilitación y mantenimiento por Niveles de Servicio de Ruta 11 tramo: Planta urbana Ecilda Paullier – Atlántida"

**Asunto:** Informe Trimestral de Gestión Ambiental N° 11 correspondiente al período Diciembre-Febrero 2021.

## Informe de Auditoría Ambiental

**“Obra de refuerzo del Puente sobre el A° Cagancha, desafectando del contrato la obra de recapado de 3300m de longitud en el tramo 8 (By Pass Santa Lucía 81K230 – 84K560)”**

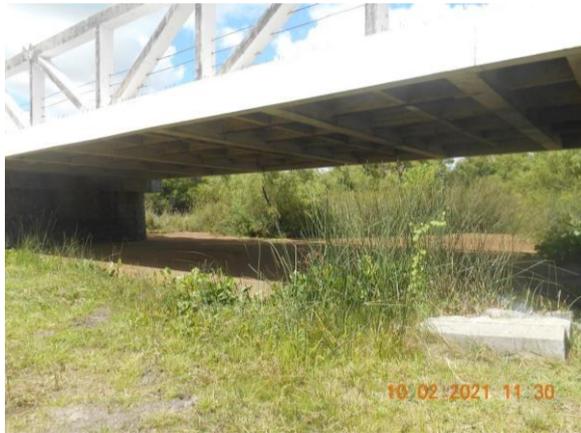
A vista de usuario se constata que la obra está en condiciones de tránsito. El puente se encuentra en muy buenas condiciones para su circulación.

Ilustración 4 – P02, obras de refuerzo del puente concluidas.

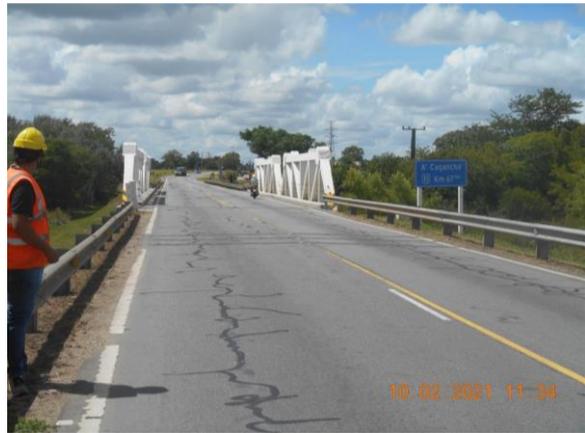
Ilustración 5 – P02, estado de puente a vista de usuario.

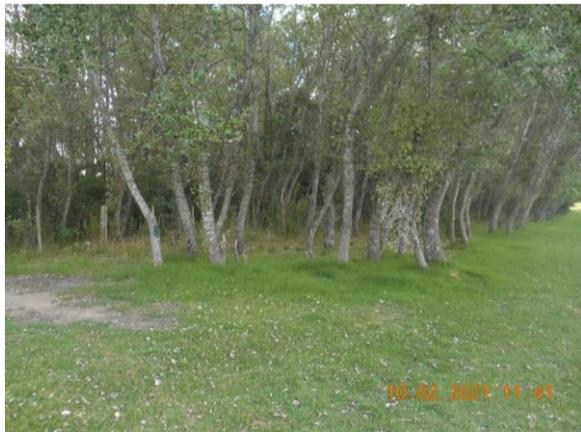
Este obrador fue desmantelado en Setiembre del 2020 y al momento de la auditoría el área donde se ubicaba se encuentra vacía y se evidencia que las tareas de recuperación ambiental fueron realizadas correctamente.

Ilustración 6 – P02, zona de campamento provisorio con tareas de recuperación realizadas.

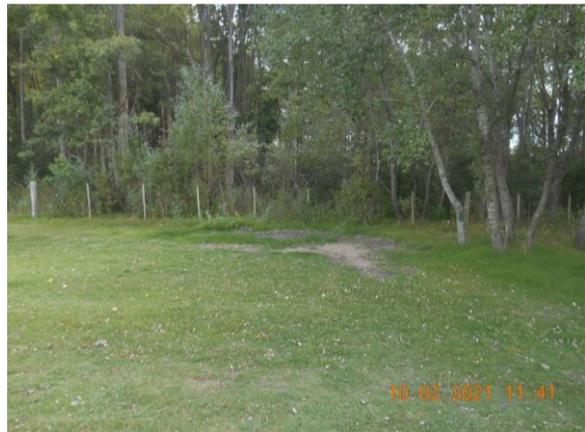
Ilustración 7 – P02, zona de campamento provisorio con tareas de recuperación realizadas.

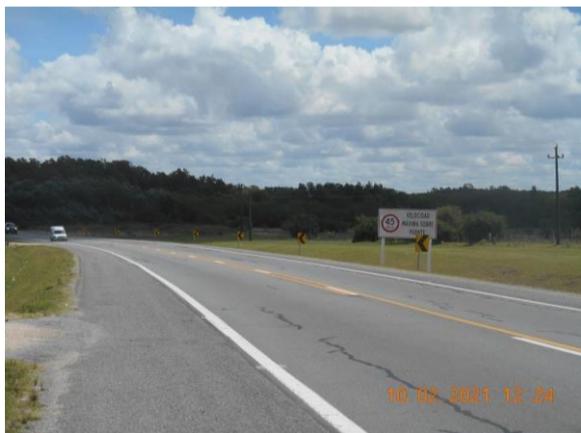
Las obras no implicaron modificaciones en la señalización ni en los elementos de seguridad existentes del puente, la cual se encuentra en muy buen estado.

Ilustración 8 – P02, señalización en acceso a puente.

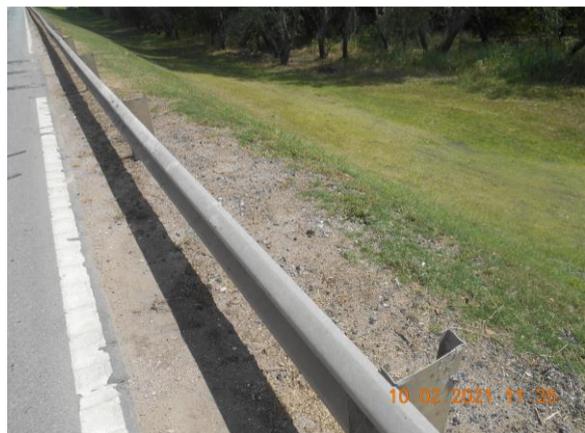
Ilustración 9 – P02, barreras de seguridad en acceso a puente.
