Ref. : LIC. C/115 "Ruta 90 - Tramo: Ruta 25 - Guichón"

6TO. INFORME TRIMESTRAL

Licitación C/115 – “Ruta N°90, Tramo: Ruta N°25 -
Guichón”

Período: Enero, Febrero y Marzo 2021

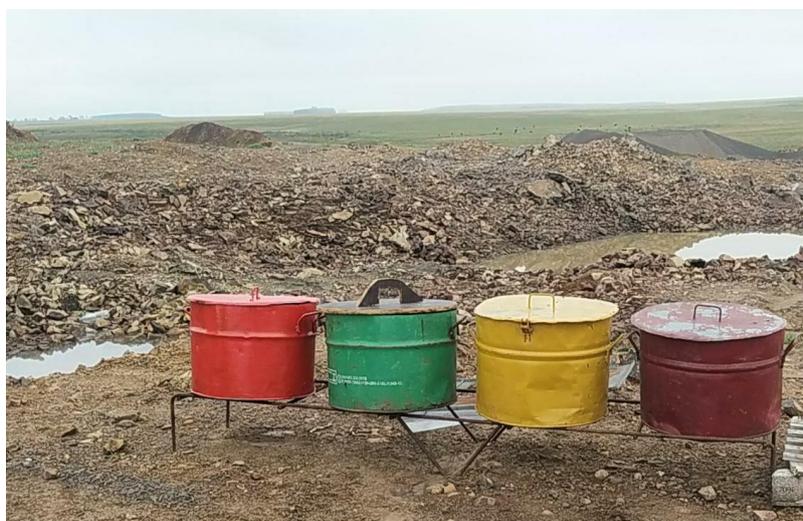
ID:01 – *“La Infraestructura para segregación y acopio de residuos sólidos o líquidos generados o almacenados en la cantera es insuficiente, lo cual contraviene los apartados 11.2 y 11.3 del MAV”*

Tachos de residuos en sitio

Para la mitigación del impacto de forma inmediata se solicita servicio de baño químico y se trasladan materiales necesarios para la realización de contención y acondicionamiento para el acopio de residuos generados en la cantera.

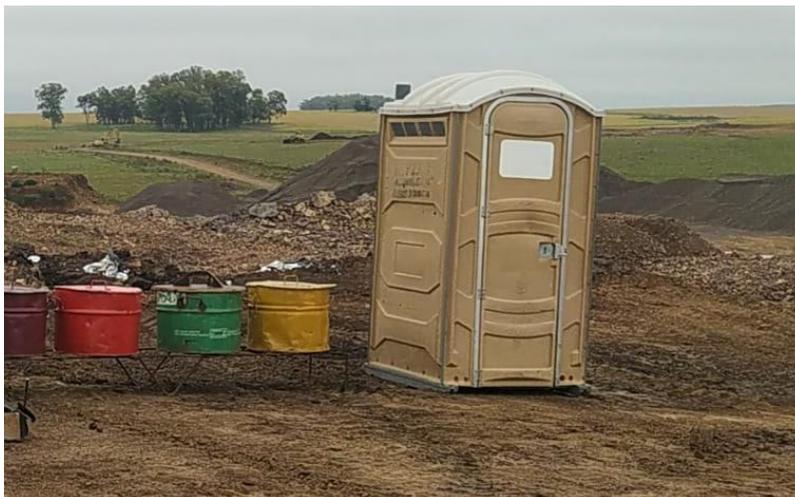
ID:02 – *“La Infraestructura de servicios para higiene y salud ocupacional en la cantera fue desmantelada, siendo que aún hay tareas en la misma. Lo anterior contraviene el punto 8.5 del MAV y el decreto 125/014 de Seguridad e Higiene en la Industria de la Construcción”*

Baño químico ubicado en el predio

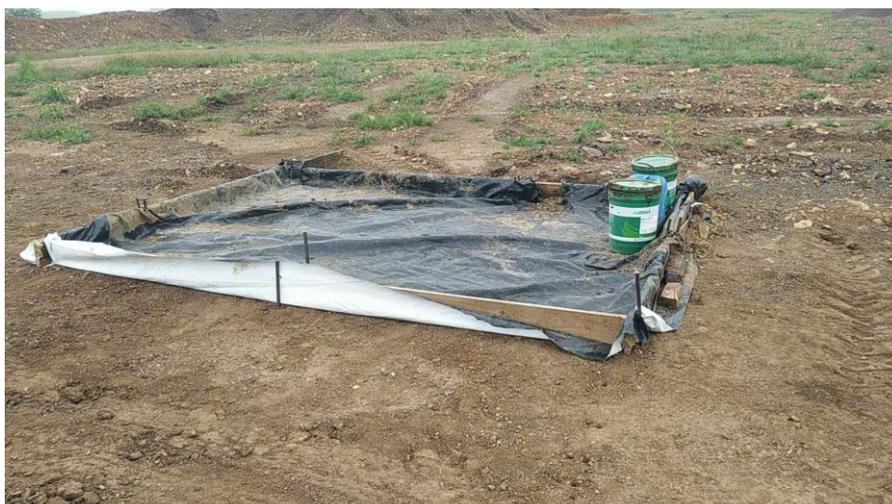
Proceso de elaboración de contención para tanques

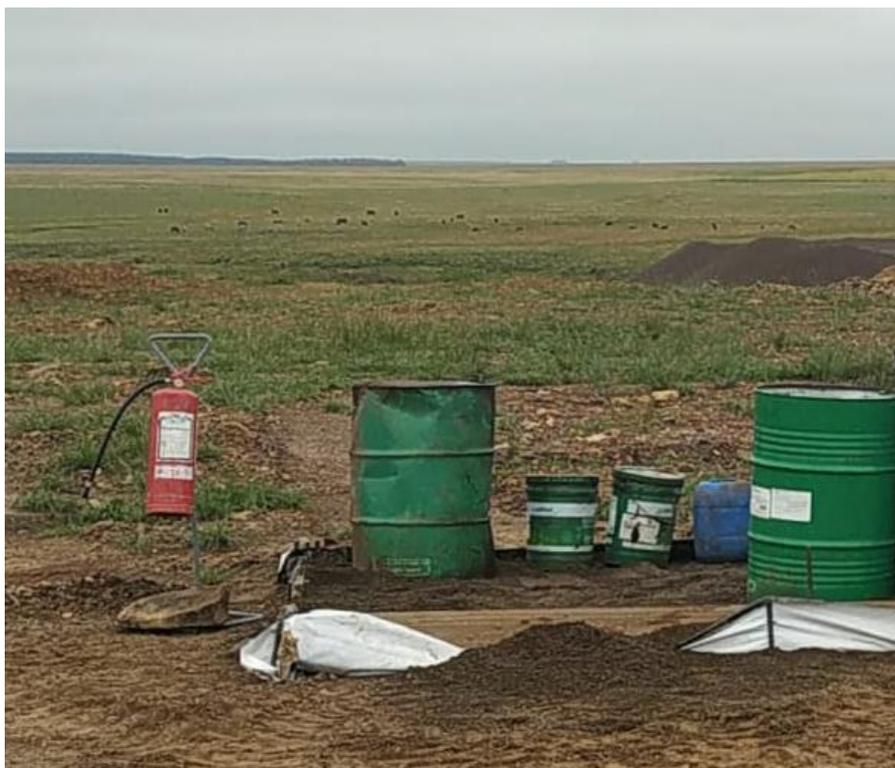
Contención impermeable para tanques

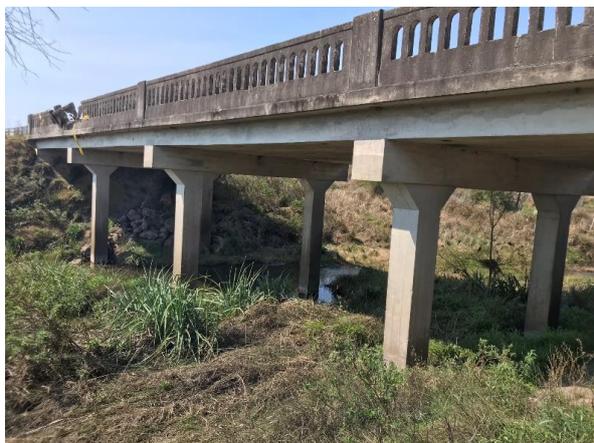
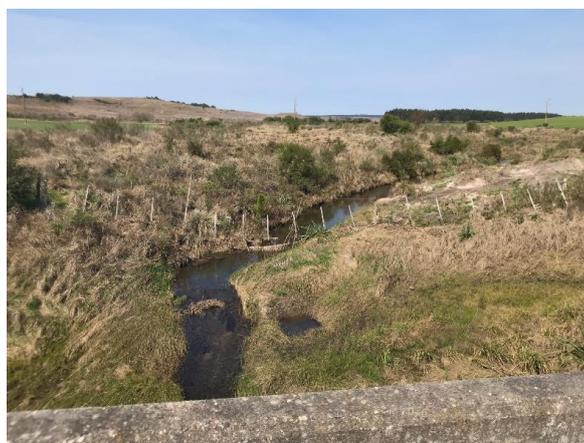
Previo a las intervenciones de obra, el cauce del Arroyo era estrecho como lo muestra las fotografías a continuación. De todas formas, se procederá a retirar material para que el caudal del mismo sea mayor.

Cauce del A° Caraguatá previo a la obra:

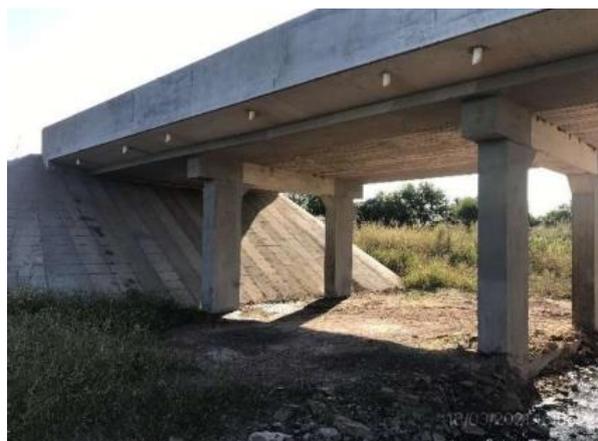
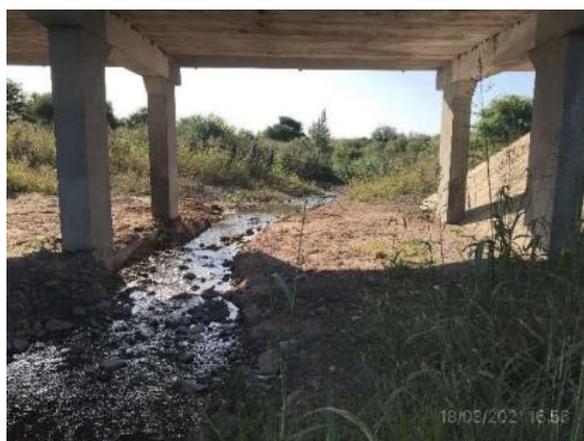
ID:03 – *“La restauración ambiental del puente sobre el Aº Caraguatá no está completa al estar las ataguías con un desmonte incompleto, lo cual produce un estrechamiento del Cauce del Aº Caraguatá”*

Cauce del A° Caraguatá posterior a la obra

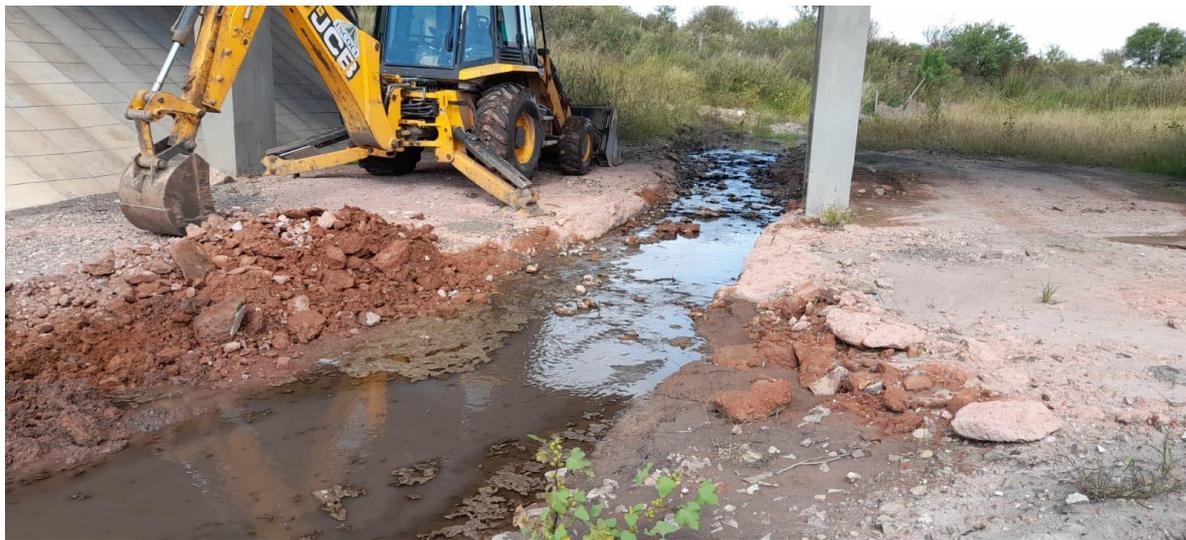
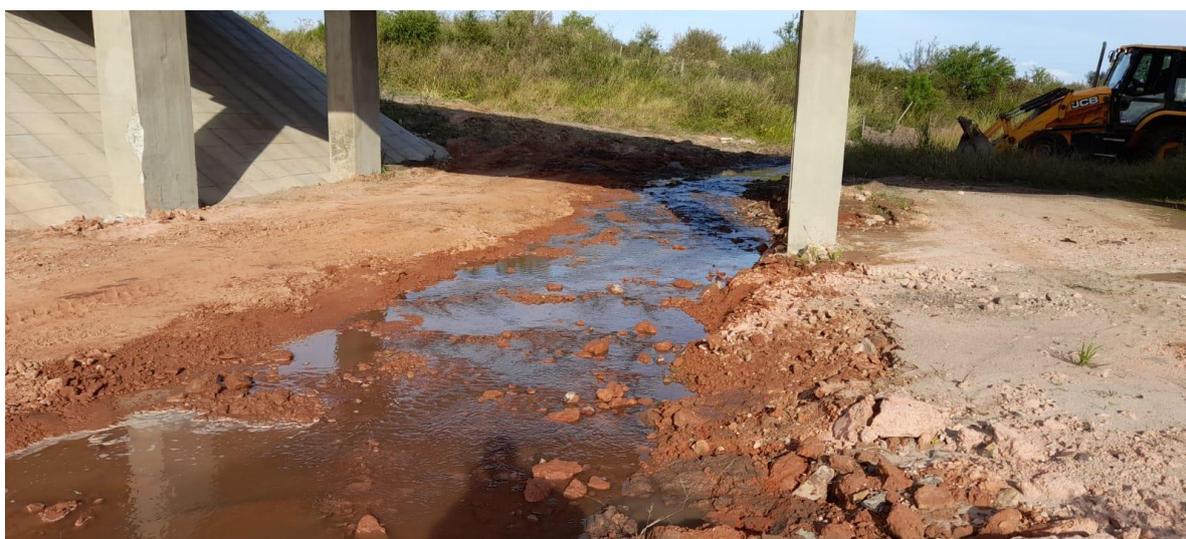
Registro fotográfico de la acción inmediata:

proceso y culminación del retiro de material.
