# Informe Preliminar

## Modificación del Tramo de ruta 5 que conecta Montevideo con la localidad de Centenario: Identificación de sitios ambientales frágiles y medidas de mitigación a implementar.

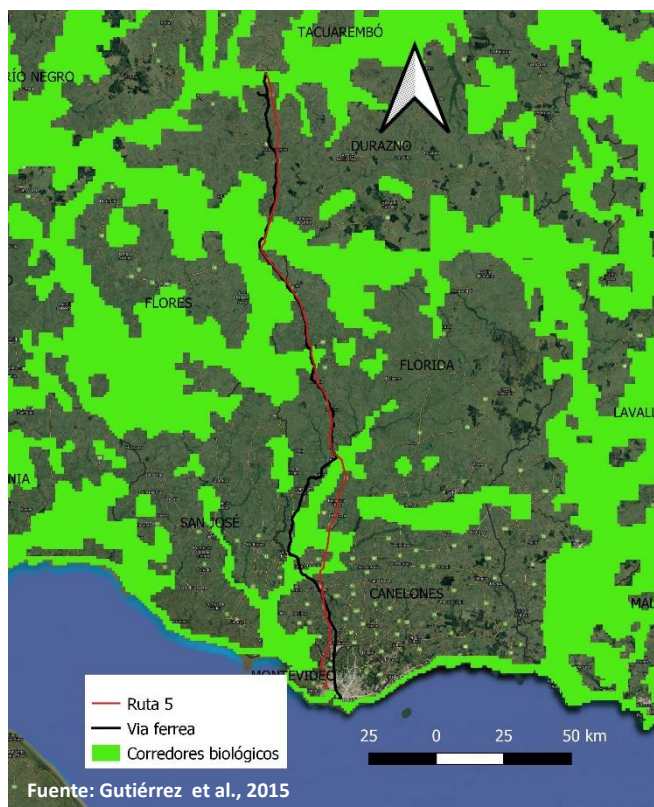
**Figura 6:** Mapa donde se observan los corredores biológicos fundamentales para la conservación de la biodiversidad.

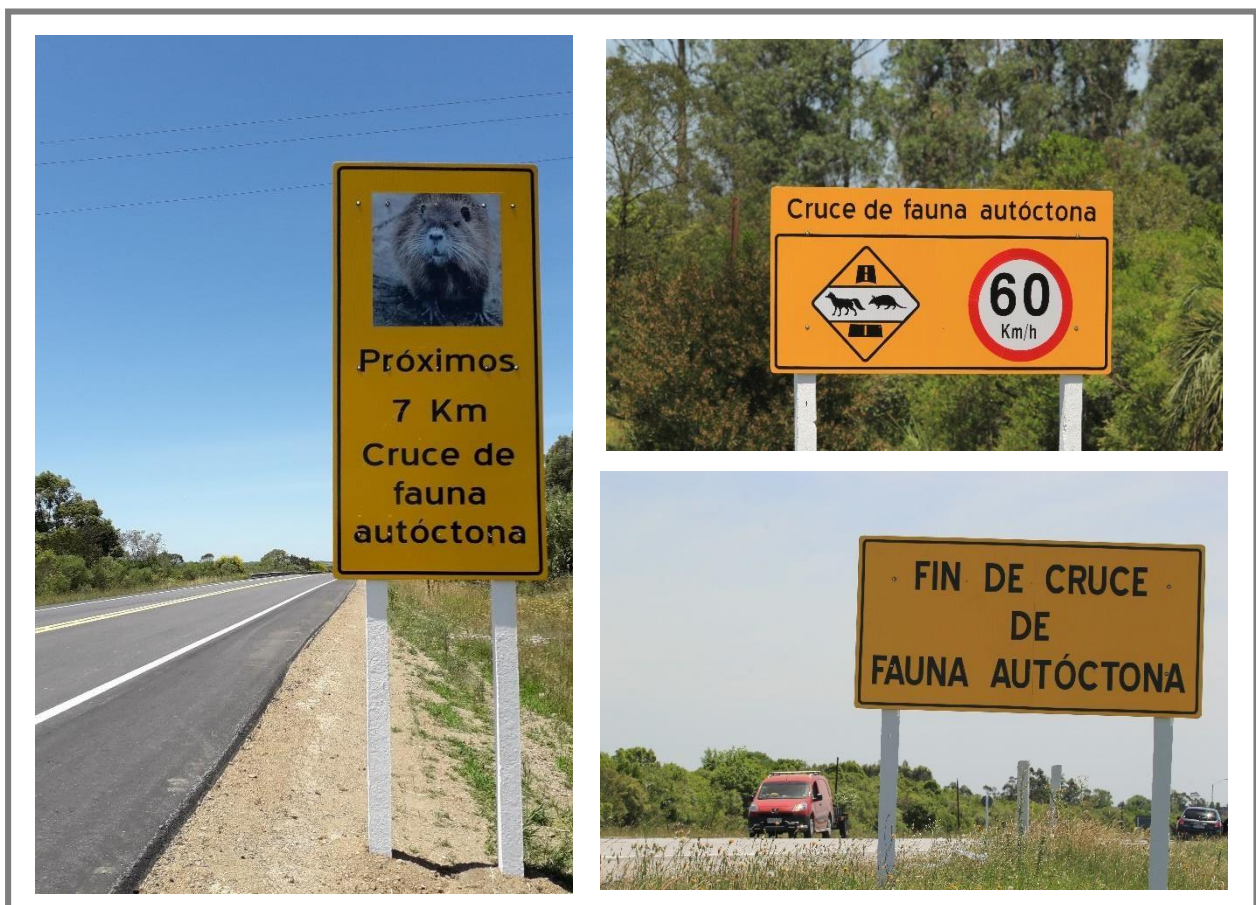
**Figura 11: Señalización de cruces de fauna:** Indican tramos de la carretera donde se da un alto tránsito de animales silvestres o son sitios con alta mortalidad.

En tramos donde se realicen estructuras de cruces de fauna inferior se recomienda instalar señalizaciones indicando la presencia de estos.

También se podrá instalar señalización de cruces de fauna indicando la velocidad máxima de circulación y sensores de velocidad con cámaras fotográficas.

En caso de señalar tramos de varios kilómetros se recomienda instalar señalización de velocidad entre medio y/o pintar el pavimento indicando que el conductor aún está en el cruce de fauna. En estos casos se recomienda instalar

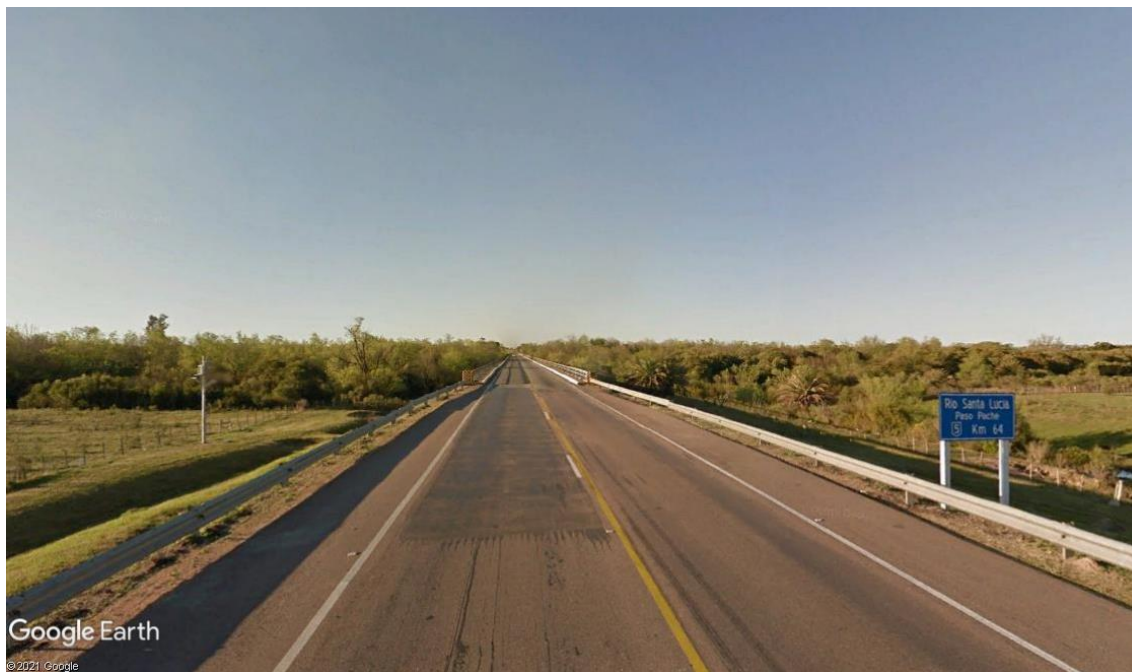
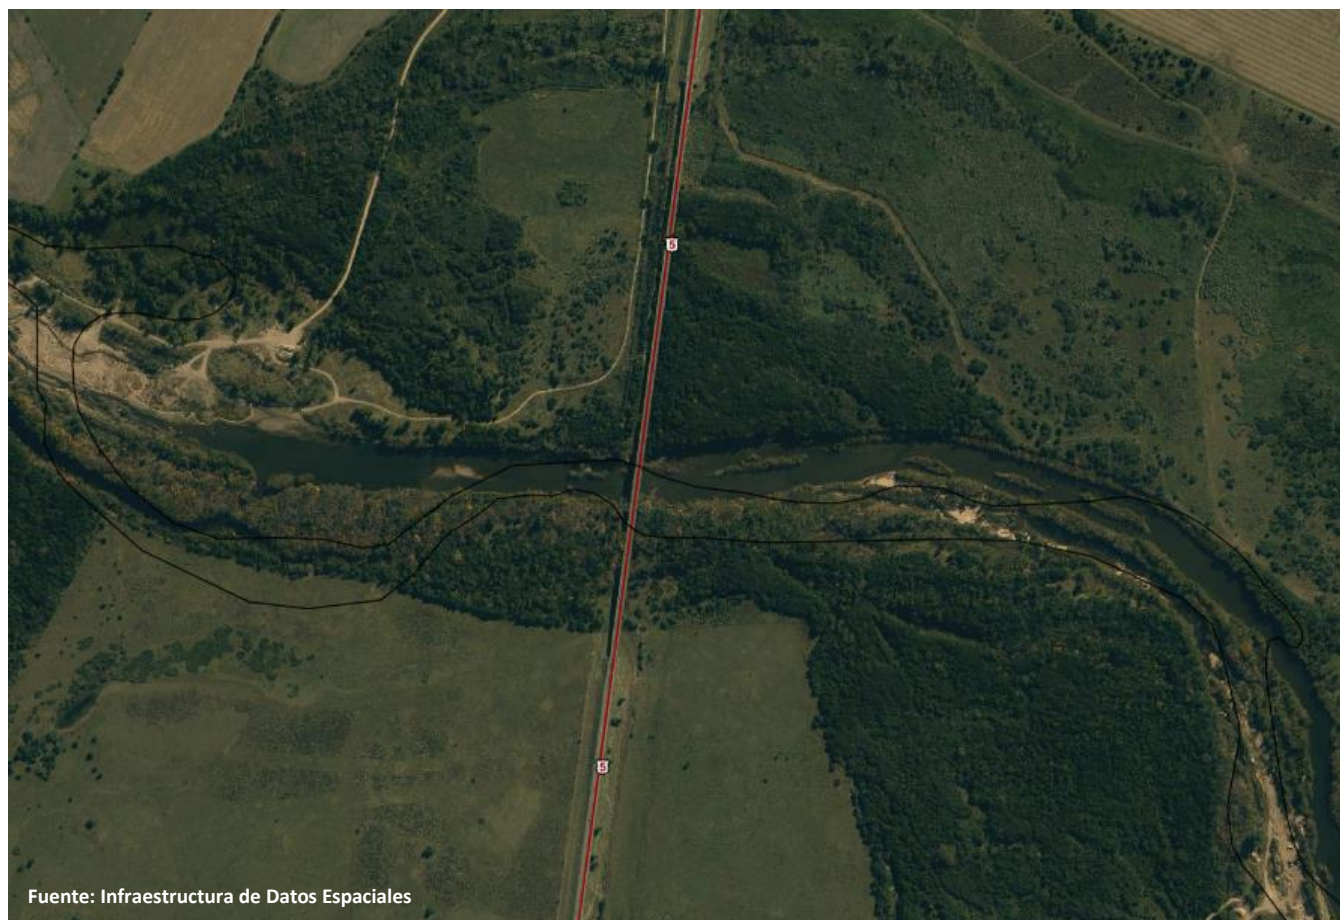
**Puente Río Santa Lucía, Paso Pache (km 64)**

El puente de Río Santa Lucía – Paso Pache ubicado en el km 64 se encuentra en una zona de alta prioridad para la conservación caracterizada por la presencia de corredores biológicos, celdas de alta prioridad para el Sistema Nacional de Áreas Protegidas y ecosistemas con prioridad de conservación superior al 80%. Actualmente la ruta 5 está fragmentando dicha área de relevancia, sin embargo, el puente presenta una extensión que permite el cruce de fauna por debajo del mismo.

Debido a esto, se sugiere implementar un trabajo de restauración ecológica en los bordes cercanos a la carretera, al puente y debajo del mismo. De esta manera se mantendrá la conectividad ecológica de los ecosistemas naturales permitiendo el cruce de fauna por debajo del mismo. A su vez, aportará a disminuir los atropellos de fauna y aumentará la seguridad vial.

También, se sugiere realizar un monitoreo de fauna (antes, durante y después de la restauración ecológica) con el objetivo de evaluar la evolución de esta y como la fauna se adapta cruzando por debajo del puente. Esto permitirá evaluar si es necesario la instalación de un vallado y su extensión a lo largo de la carretera para dirigir la fauna hacia el puente y que no cruce la carretera.

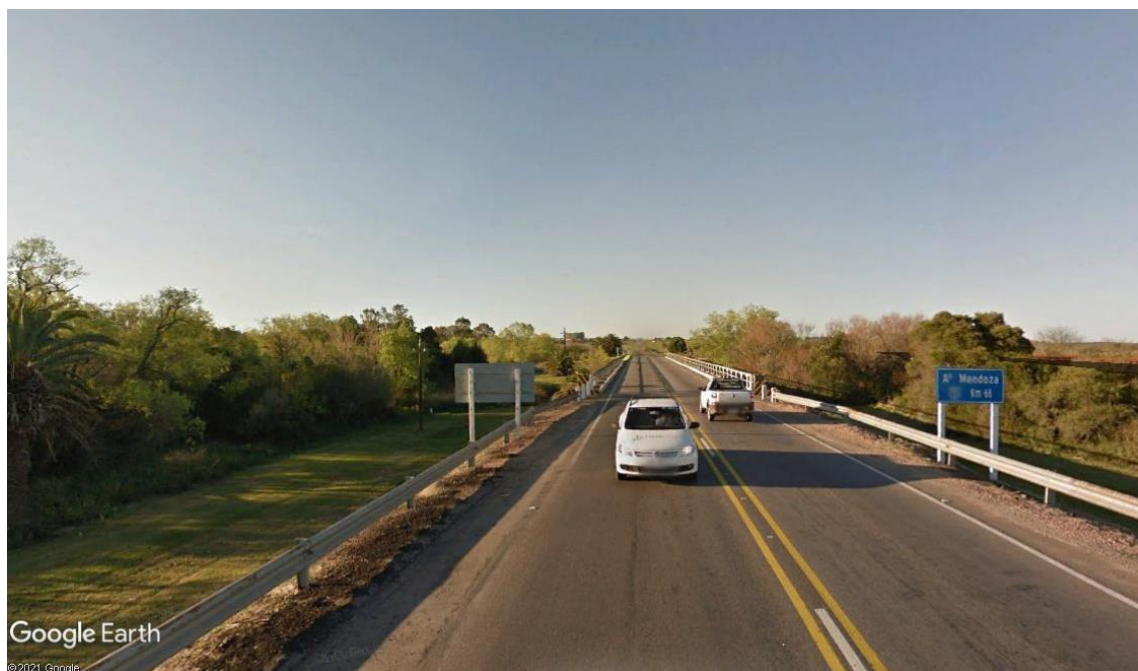
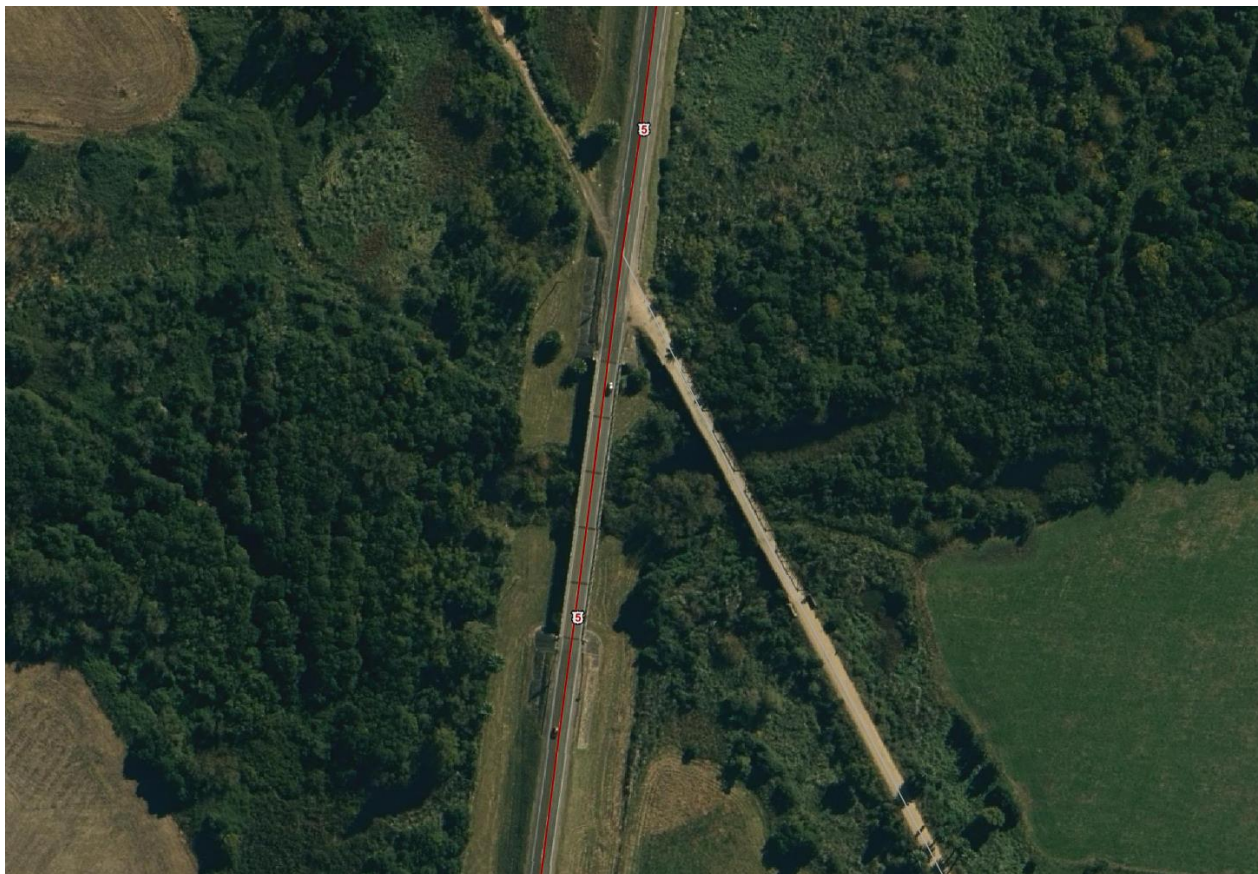
### **Puente Arroyo Mendoza (km 68)**

El puente del Arroyo Mendoza ubicado en el km 68 se encuentra en una zona de alta prioridad para la conservación caracterizada por la presencia de celdas de alta prioridad para el Sistema Nacional de Áreas Protegidas y ecosistemas con prioridad de conservación superior al 80%. Actualmente la ruta 5 está fragmentando dicha área de relevancia, sin embargo, el puente presenta una extensión que permite el cruce de fauna por debajo del mismo.

Debido a esto, se sugiere implementar un trabajo de restauración ecológica en los bordes cercanos a la carretera, al puente y debajo del mismo. De esta manera se mantendrá la conectividad ecológica de los ecosistemas naturales permitiendo el cruce de fauna por debajo del mismo. A su vez, aportará a disminuir los atropellos de fauna y aumentará la seguridad vial.

También, se sugiere realizar un monitoreo de fauna (antes, durante y después de la restauración ecológica) con el objetivo de evaluar la evolución de esta y como la fauna se adapta cruzando por debajo del puente. Esto permitirá evaluar si es necesario la instalación de un vallado y su extensión a lo largo de la carretera para dirigir la fauna hacia el puente y que no cruce la carretera.

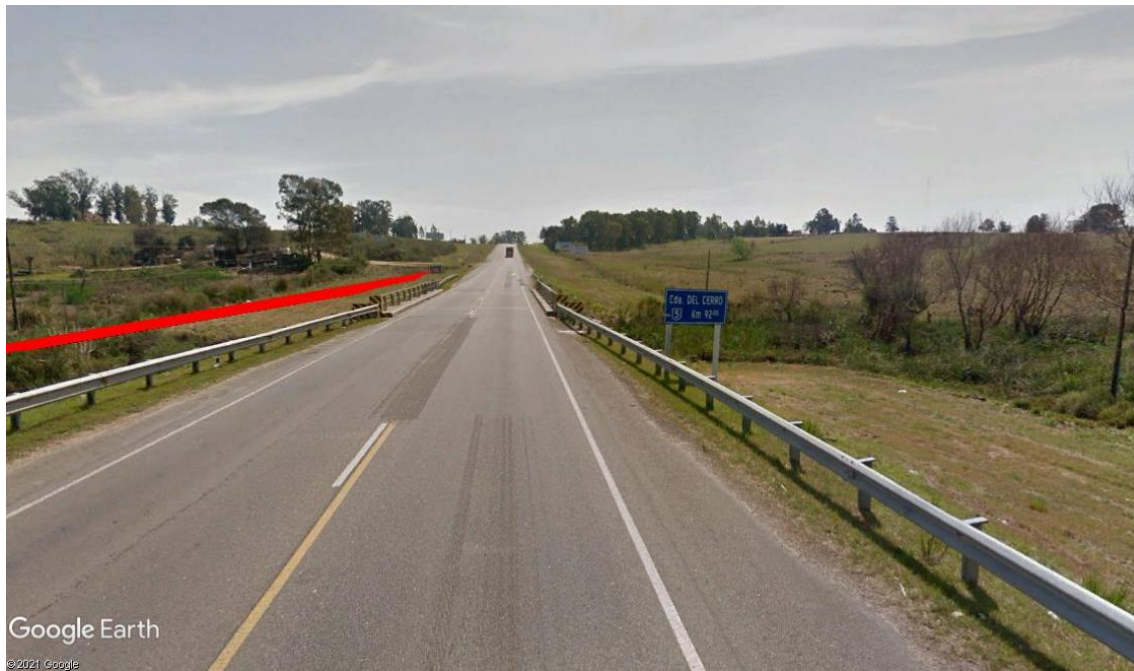
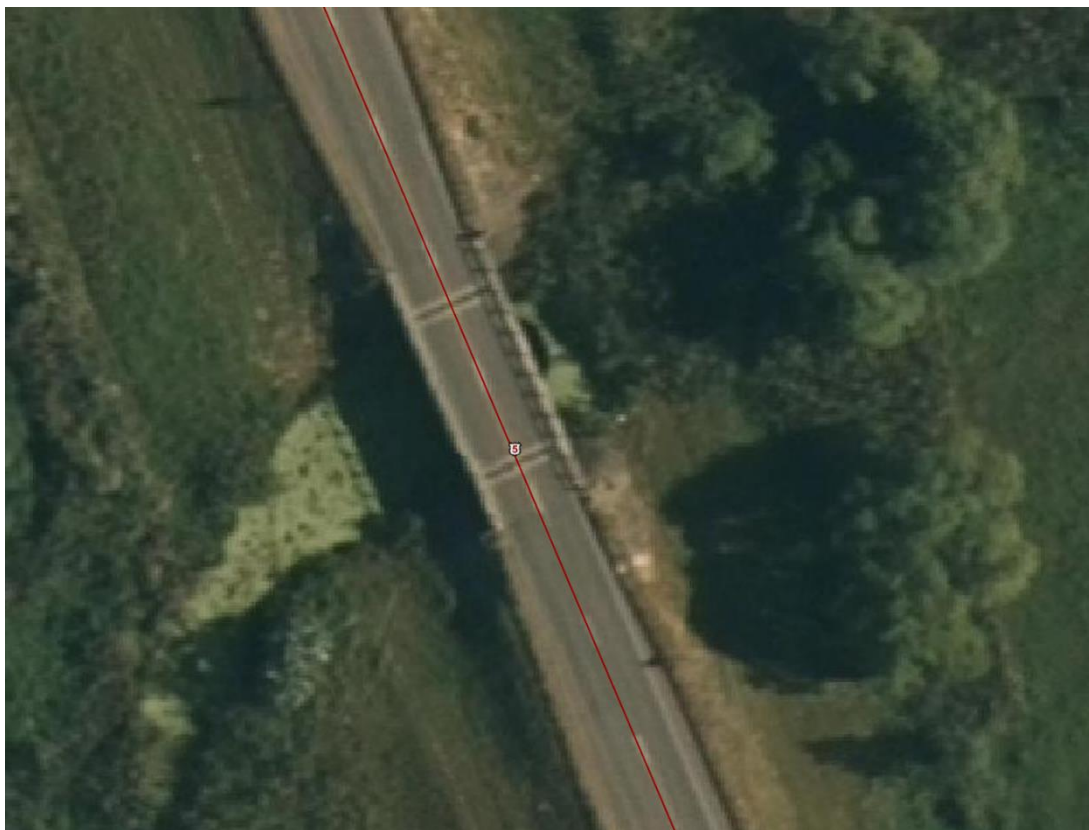
### **Puente Cañada del Cerro (km 92,200)**

El puente de la Cañada del Cerro ubicado aproximadamente en el km 92,200 se encuentra en una zona de alta prioridad para la conservación caracterizada por la presencia de corredores biológicos y ecosistemas con prioridad de

conservación superior al 80%. A esto se le agrega que en dicha zona se encuentra un sitio de alta mortandad para la fauna.

Analizando la extensión del puente, se observa que el mismo no presenta la extensión suficiente para permitir el paso de fauna por debajo. Debido a esto se sugiere:

- La construcción (a ambos lados del curso de agua) de una plataforma de hormigón debajo del puente que este aproximadamente a 1 m del suelo y que tenga un ancho de entre 1 y 1,20 m. A dicha plataforma se le debe construir una plataforma de acceso de ambos lados del puente que permita a los animales acceder y cruzar por la misma (estructura tipo rampa).

- Implementar una restauración ecológica que permita mantener la conectividad ecológica y favorecer el cruce de fauna. Dicha restauración debe hacerse en los bordes de las carreteras, debajo del puente y en este caso entre el puente viejo y el actual.

- La Instalación de un vallado en cada uno de los lados del puente sobre la carretera. El mismo se sugiere que tenga 2 metros de alto y sitios de escape para aquellos animales que ingresen al vallado y se trasladen por las carreteras puedan salir del mismo hacia el paso de fauna. Para la instalación del vallado e identificar las zonas donde colocar los sitios de escape se sugiere realizar un análisis territorial preciso previo a la instalación.

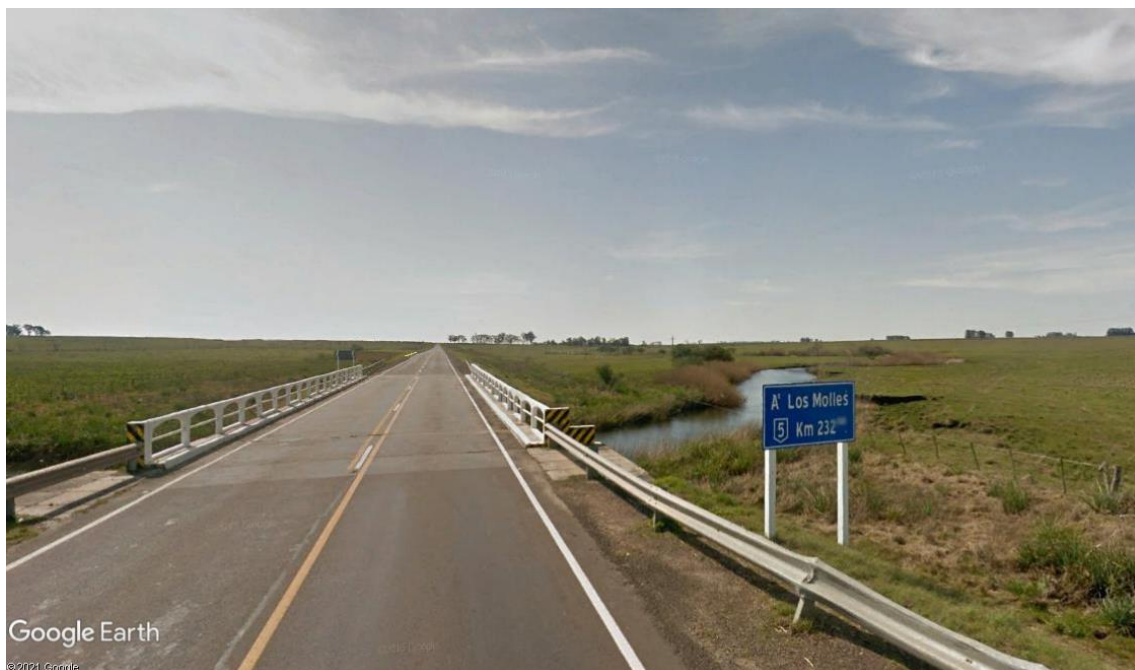
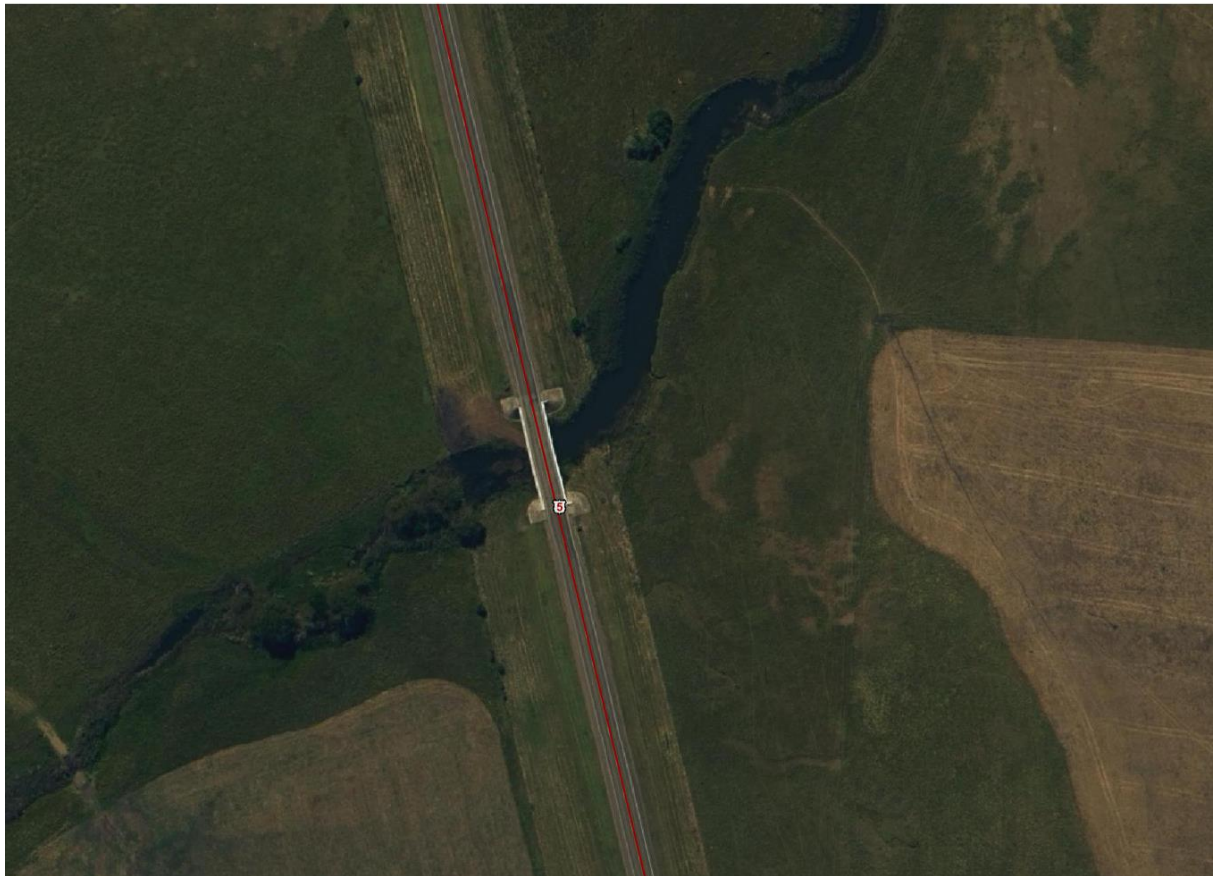
### **Puente Arroyo Los Molles (km 232)**

El puente del Arroyo Los Molles ubicado aproximadamente en el km 232 no se encuentra (según la información actualmente disponible) en una zona con características ambientales de relevancia para la conservación. Sin embargo, creemos importante implementar alguna medida de mitigación que aporte a la conservación ya que se encuentra cerca de un corredor biológico.

Analizando la extensión del puente, se observa que el mismo no presenta la extensión suficiente para permitir el paso de fauna por debajo. Debido a esto se sugiere:

- La construcción (a ambos lados del curso de agua) de una plataforma de hormigón debajo del puente que este aproximadamente a 1 m del suelo y que tenga un ancho de entre 1 y 1,20 m. A dicha plataforma se le debe construir una plataforma de acceso de ambos lados del puente que permita a los animales acceder y cruzar por la misma (estructura tipo rampa).
- Implementar una restauración ecológica que permita mantener la conectividad ecológica y favorecer el cruce de fauna. Dicha restauración debe hacerse en los bordes de las carreteras, debajo del puente y en este caso entre el puente viejo y el actual.

- La Instalación de un vallado en cada uno de los lados del puente sobre la carretera. El mismo se sugiere que tenga 2 metros de alto y sitios de escape para aquellos animales que ingresen al vallado y se trasladen por las carreteras puedan salir del mismo hacia el paso de fauna. Para la instalación del vallado e identificar las zonas donde colocar los sitios de escape se sugiere realizar un análisis territorial preciso previo a la instalación.
