*Informe Geotécnico  
José Cujó S.A.  
Puente Ruta N°29  
Arroyo Cuñapirú*

Ruta 29, Km 11  
Rivera  
Octubre de 2021

Nº Ref.: L2363 Inf. #1 Rev. 1

## COMPLEMENTO INFORME GEOTÉCNICO

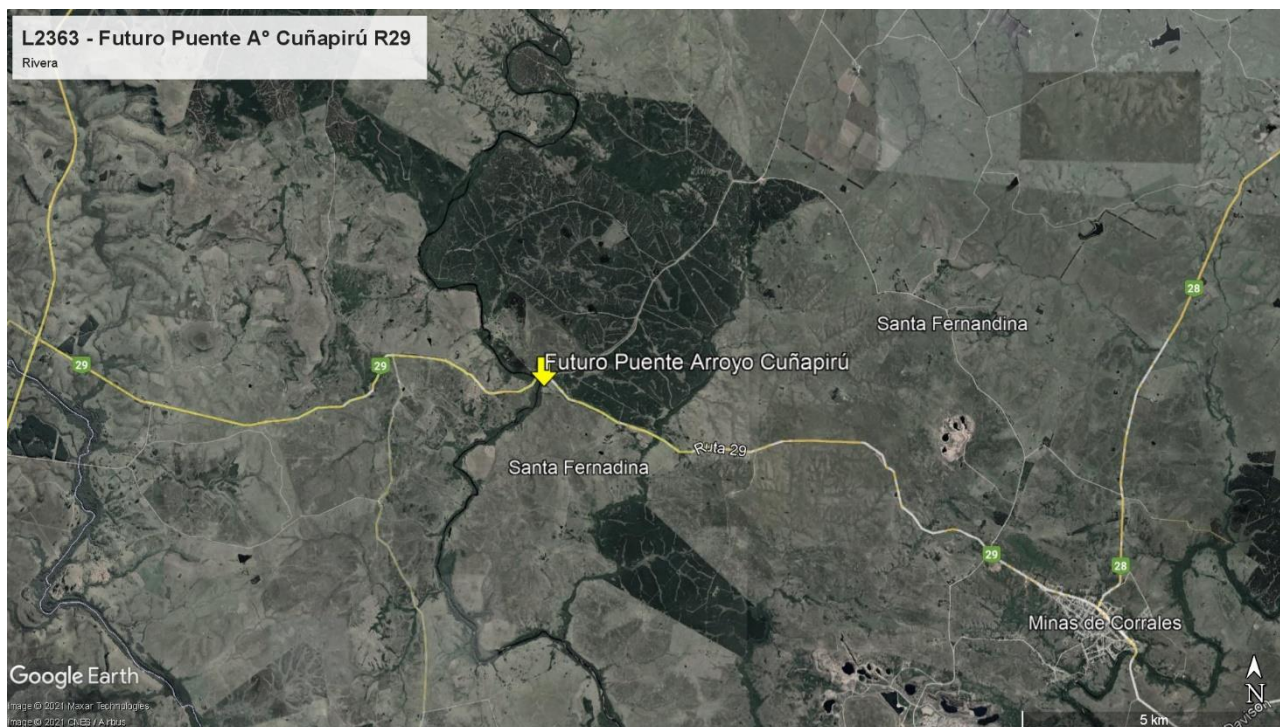
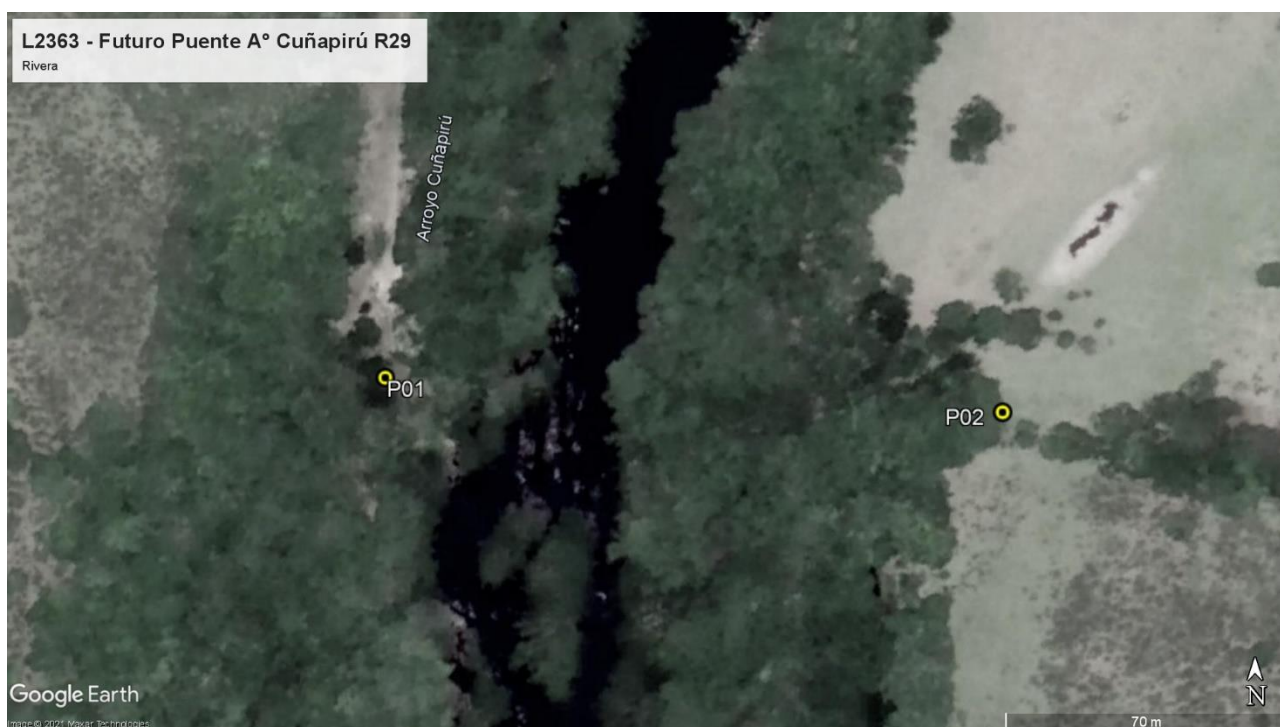
Según lo indicado anteriormente, se ejecutaron los sondeos en ubicaciones próximas a los estribos del futuro puente. A continuación, se muestra esquemáticamente la ubicación del puente y de los sondeos.

Las coordenadas UTM de ubicación de los sondeos se indican en las planillas de perforación adjuntas al presente reporte.

Las ubicaciones de las perforaciones se indican en la siguiente imagen satelital. Las mismas fueron establecidas por el cliente, e implantadas en función de las condiciones actuales de accesibilidad al terreno.

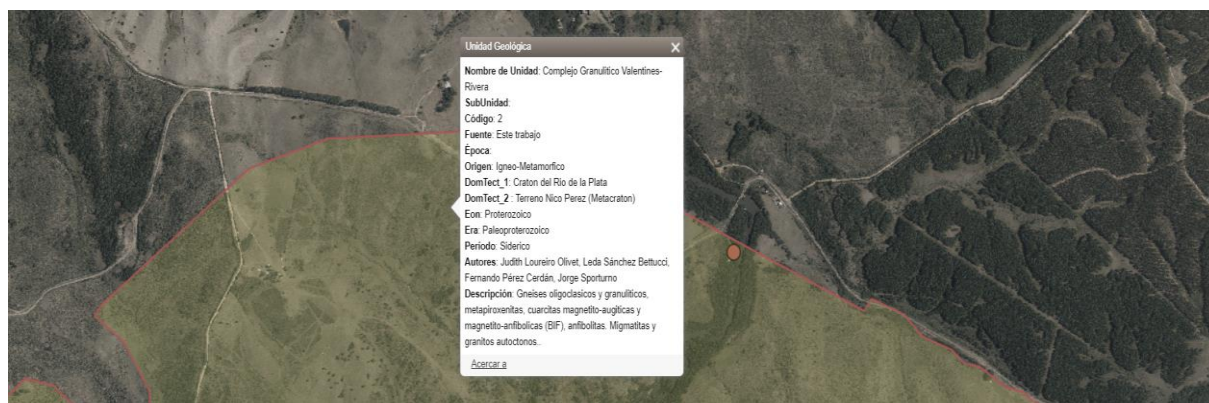
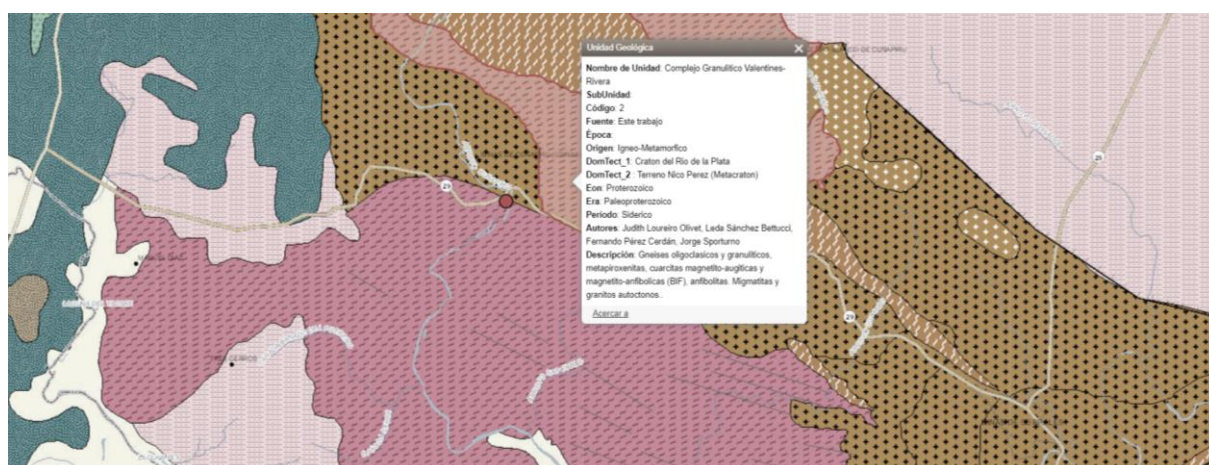
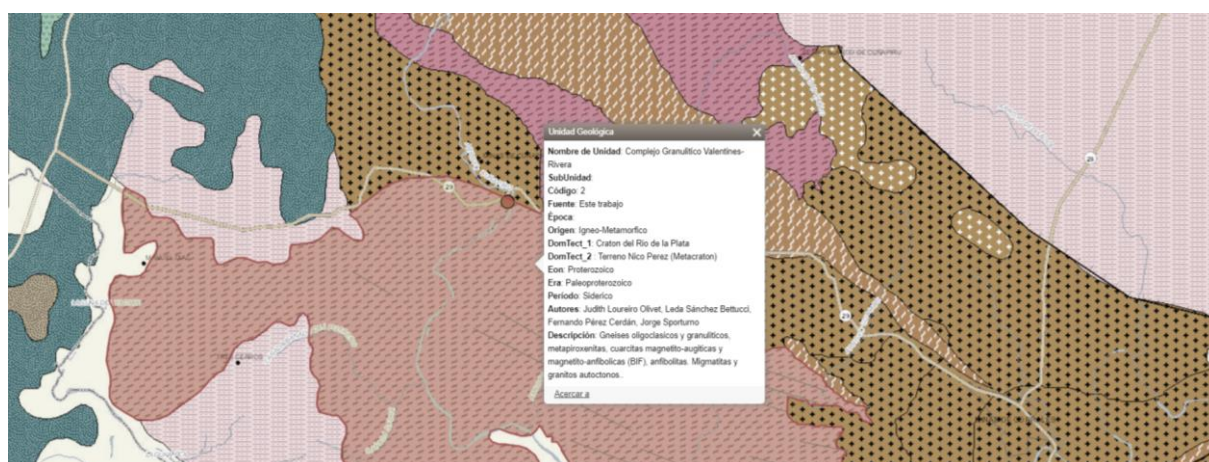
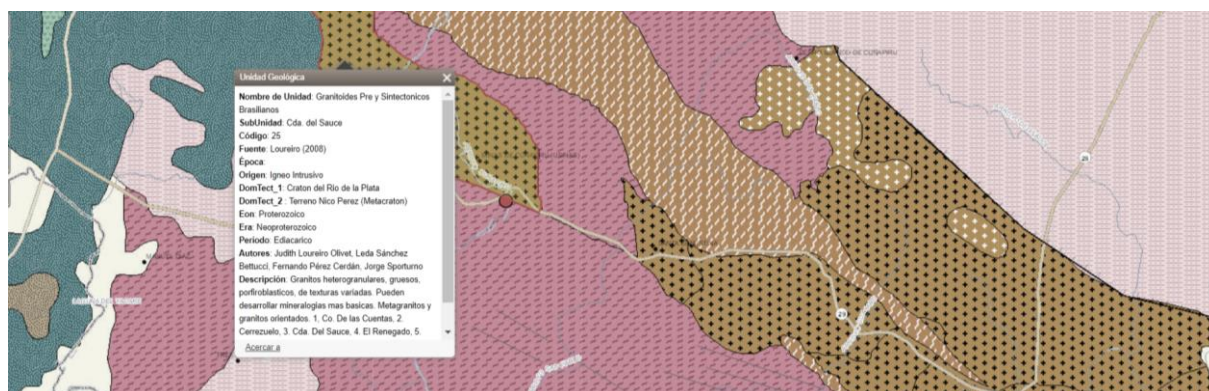
Las recuperaciones (REC) de testigos de roca de las perforaciones rotativas varían entre 20% y 55% aproximadamente. Se adjunta en anexo la caja con los testigos recuperados durante las perforaciones ejecutadas.

Se trata de un macizo "moderadamente a muy meteorizado" (grados G2 a G3 según UNE EN ISO 14689) y completamente fracturado (RQD prácticamente nulo en ambas perforaciones).

*Gneises - Formación "Complejo Granulítico Valentines-Rivera" (próximo al contacto con los Granitoides Brasileños).*

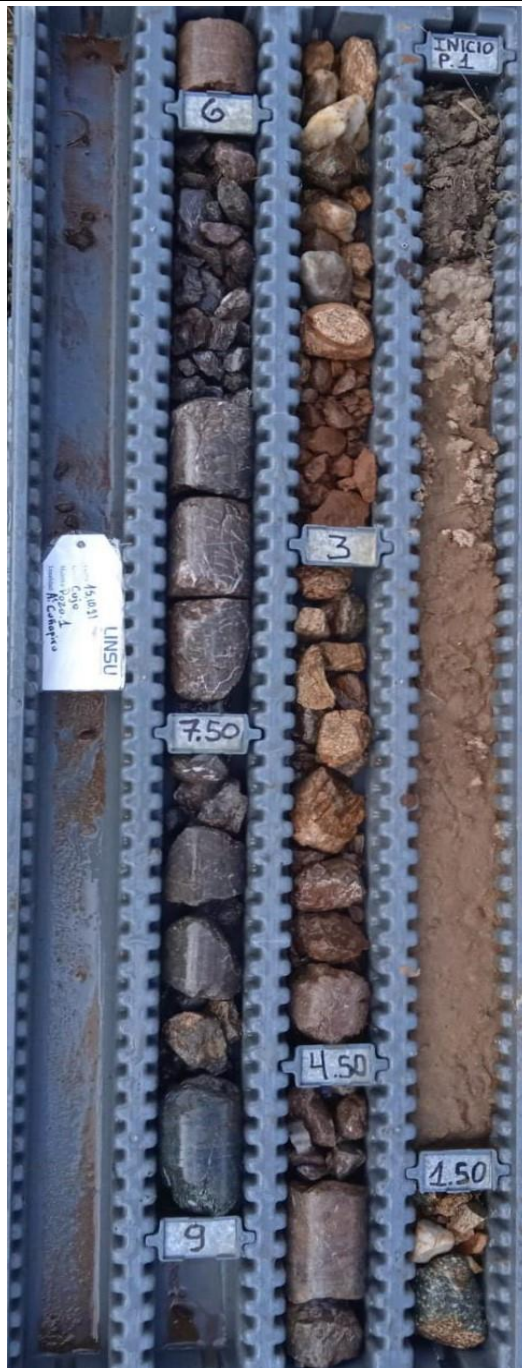
**P01**

**Caja de testigos**

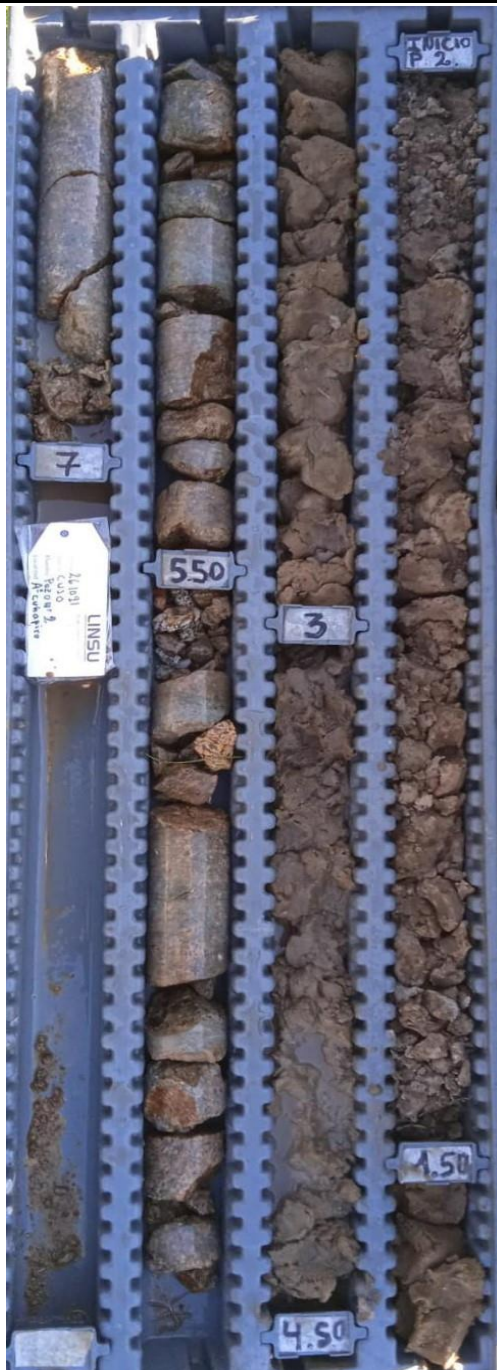
**P02**

**Caja de testigos**

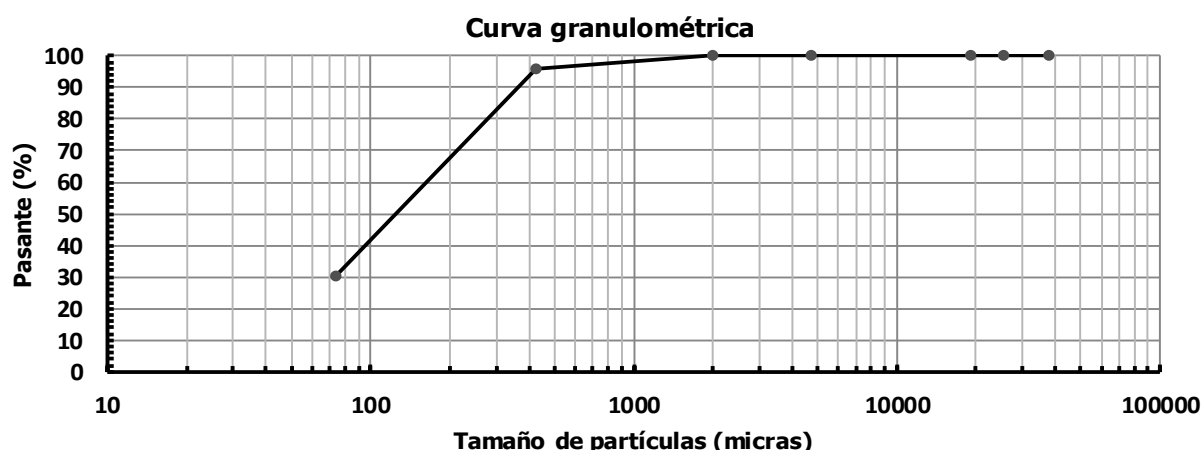
Tamiz	Tamaño (micras)	Retenido (g)	Pasante (%)	Mínimo (%)	Máximo (%)	Observaciones
1,5"	38100	0,0	100			
1"	25400	0,0	100			
3/4"	19050	0,0	100			
# 4	4760	0,0	100			
# 10	2000	0,0	100			
# 40	425	6,5	96			
# 200	74	100,5	30			
Pasante #200	--	46,5

Sistema	Clasificación del suelo
AASHTO	A-2-4 Grava y arena arcillosa o limosa
USCS	Arena limosa SM

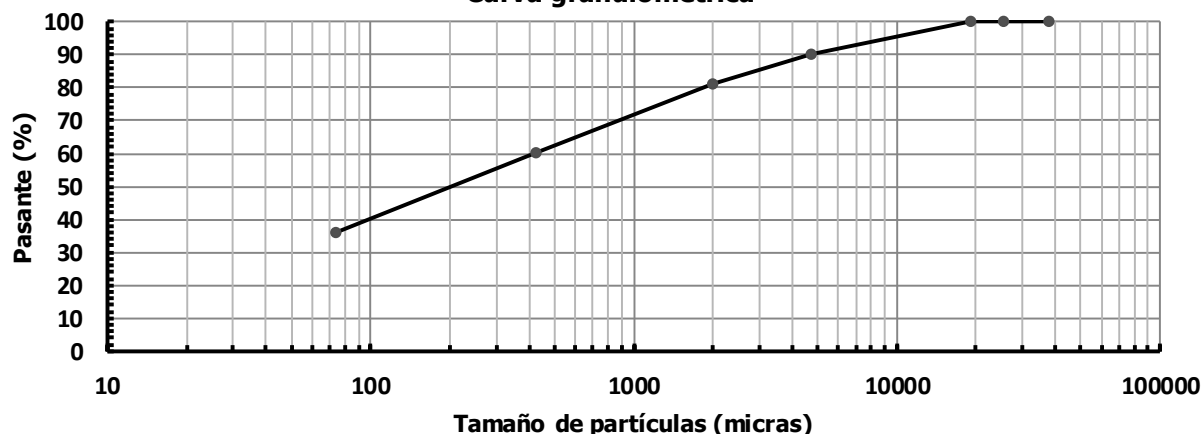
Curva granulométrica

Tamiz	Tamaño (micras)	Retenido (g)	Pasante (%)	Mínimo (%)	Máximo (%)	Observaciones
1,5"	38100	0,0	100			
1"	25400	0,0	100			
3/4"	19050	0,0	100			
# 4	4760	20,5	90			
# 10	2000	18,3	81			
# 40	425	42,5	60			
# 200	74	50,5	36			
Pasante #200	--	73,7

Sistema	Clasificación del suelo
AASHTO	A-4 Suelo limoso
USCS	Arena limosa SM

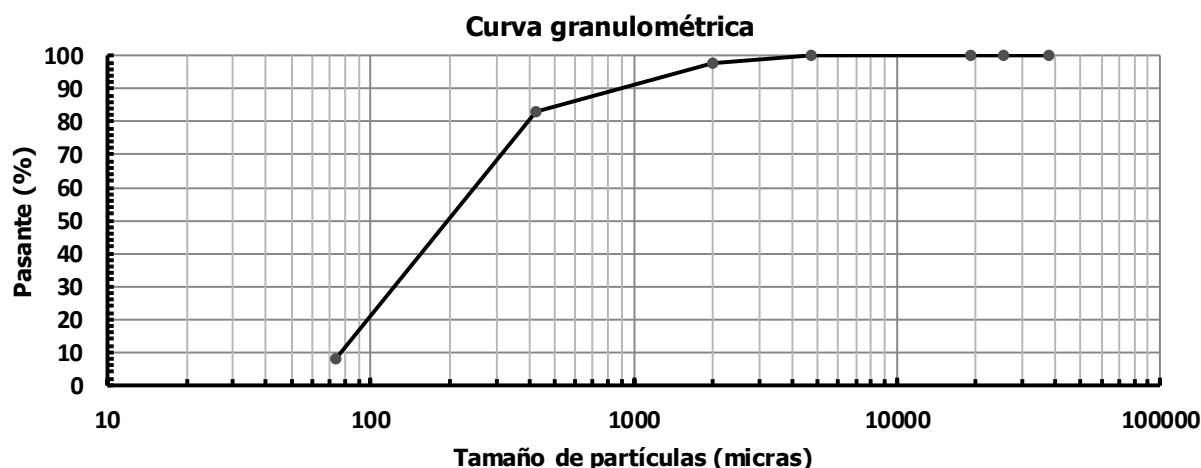
Tamiz	Tamaño (micras)	Retenido (g)	Pasante (%)	Mínimo (%)	Máximo (%)	Observaciones
1,5"	38100	0,0	100			
1"	25400	0,0	100			
3/4"	19050	0,0	100			
# 4	4760	0,0	100			
# 10	2000	4,0	98			
# 40	425	24,5	83			
# 200	74	126,5	8			
Pasante #200	--	13,5

Sistema	Clasificación del suelo
AASHTO	A-3 Arena fina
USCS	Arena mal graduada con limo SP SM

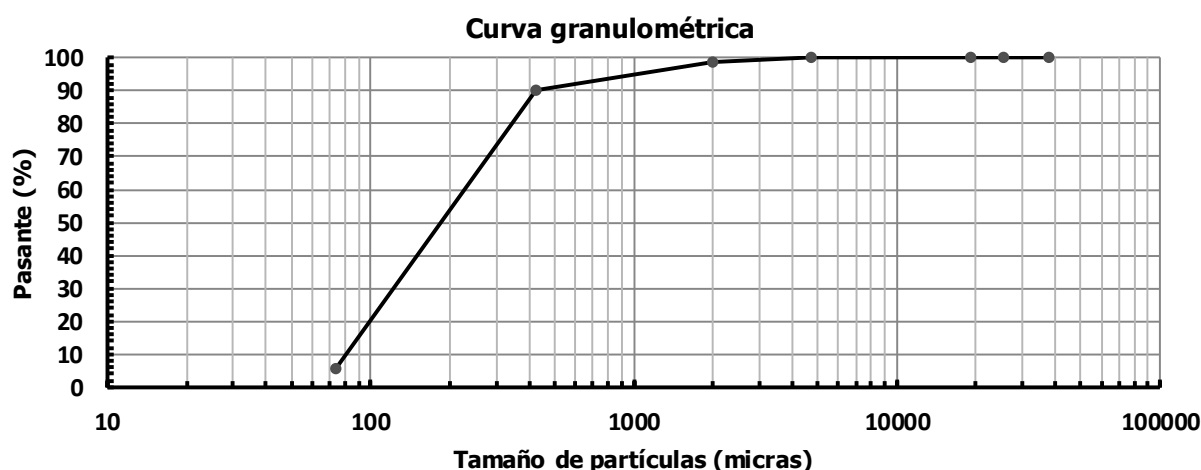
<b>Peso (g):</b>	142,5					
Tamiz	Tamaño (micras)	Retenido (g)	Pasante (%)	Mínimo (%)	Máximo (%)	Observaciones
1,5"	38100	0,0	100			
1"	25400	0,0	100			
3/4"	19050	0,0	100			
# 4	4760	0,0	100			
# 10	2000	1,5	99			
# 40	425	12,5	90			
# 200	74	120,5	6			
<b>Pasante #200</b>	--	8,0

Sistema	Clasificación del suelo
AASHTO	A-3 Arena fina
USCS	Arena mal graduada con limo SP SM

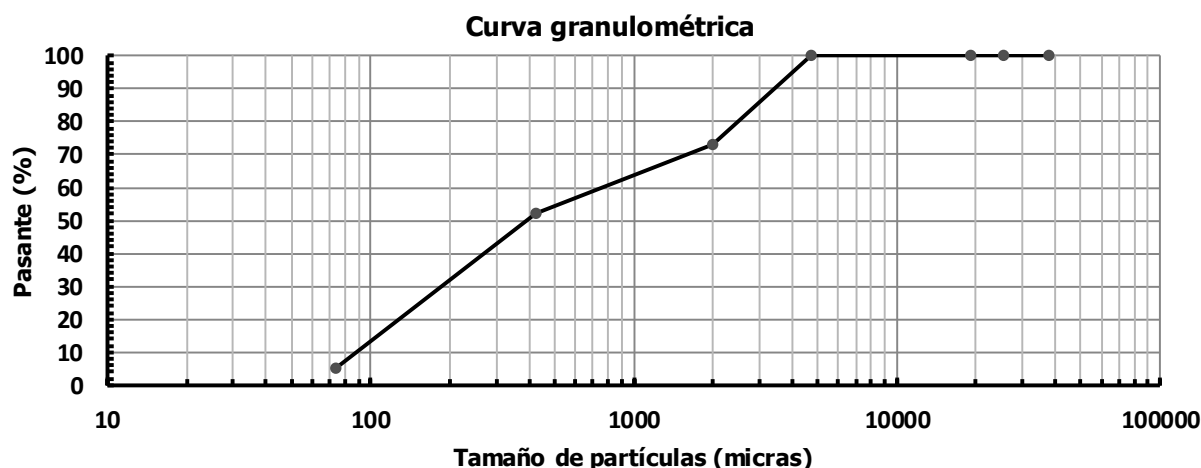
Tamiz	Tamaño (micras)	Retenido (g)	Pasante (%)	Mínimo (%)	Máximo (%)	Observaciones
1,5"	38100	0,0	100			
1"	25400	0,0	100			
3/4"	19050	0,0	100			
# 4	4760	0,0	100			
# 10	2000	60,0	73			
# 40	425	45,5	52			
# 200	74	104,0	5			
Pasante #200	--	11,5

Sistema	Clasificación del suelo
AASHTO	A-3 Arena fina
USCS	Arena mal graduada con limo SP SM

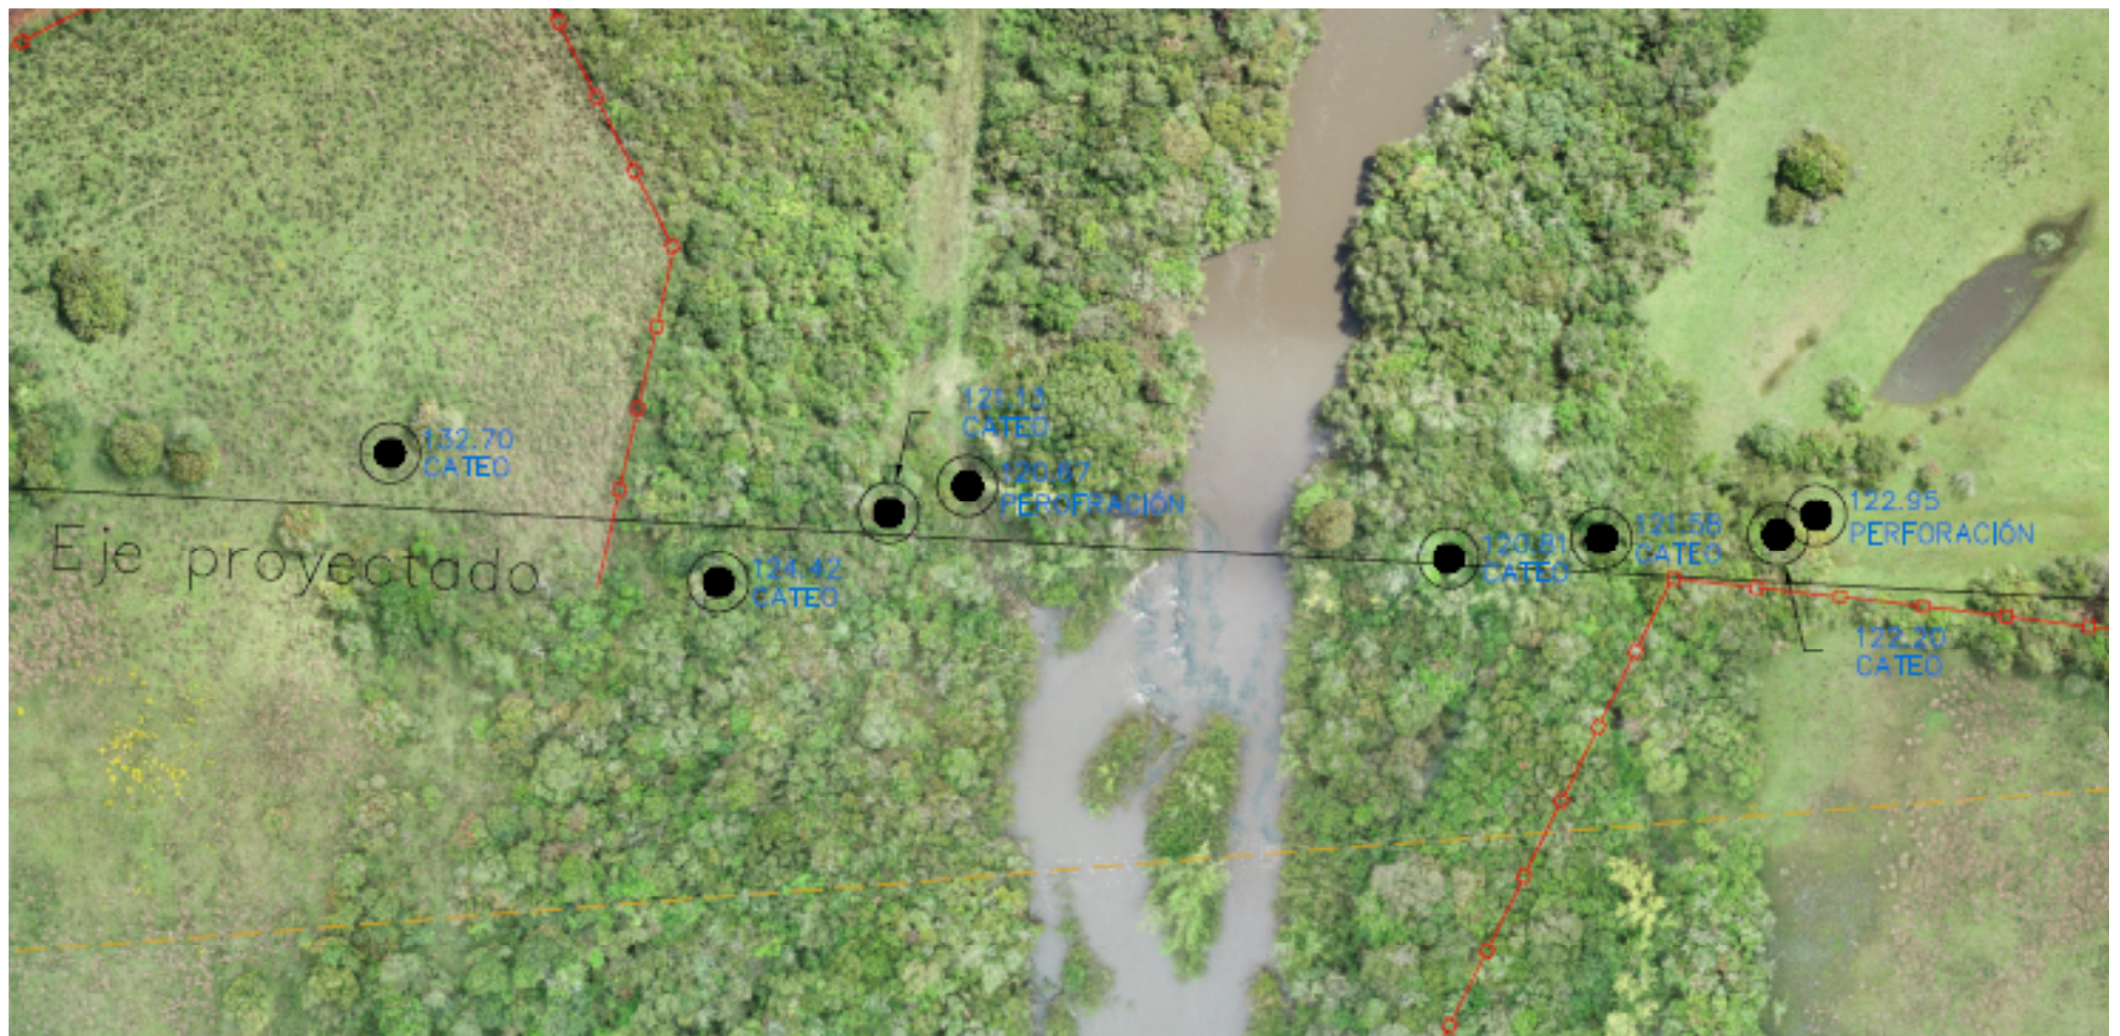
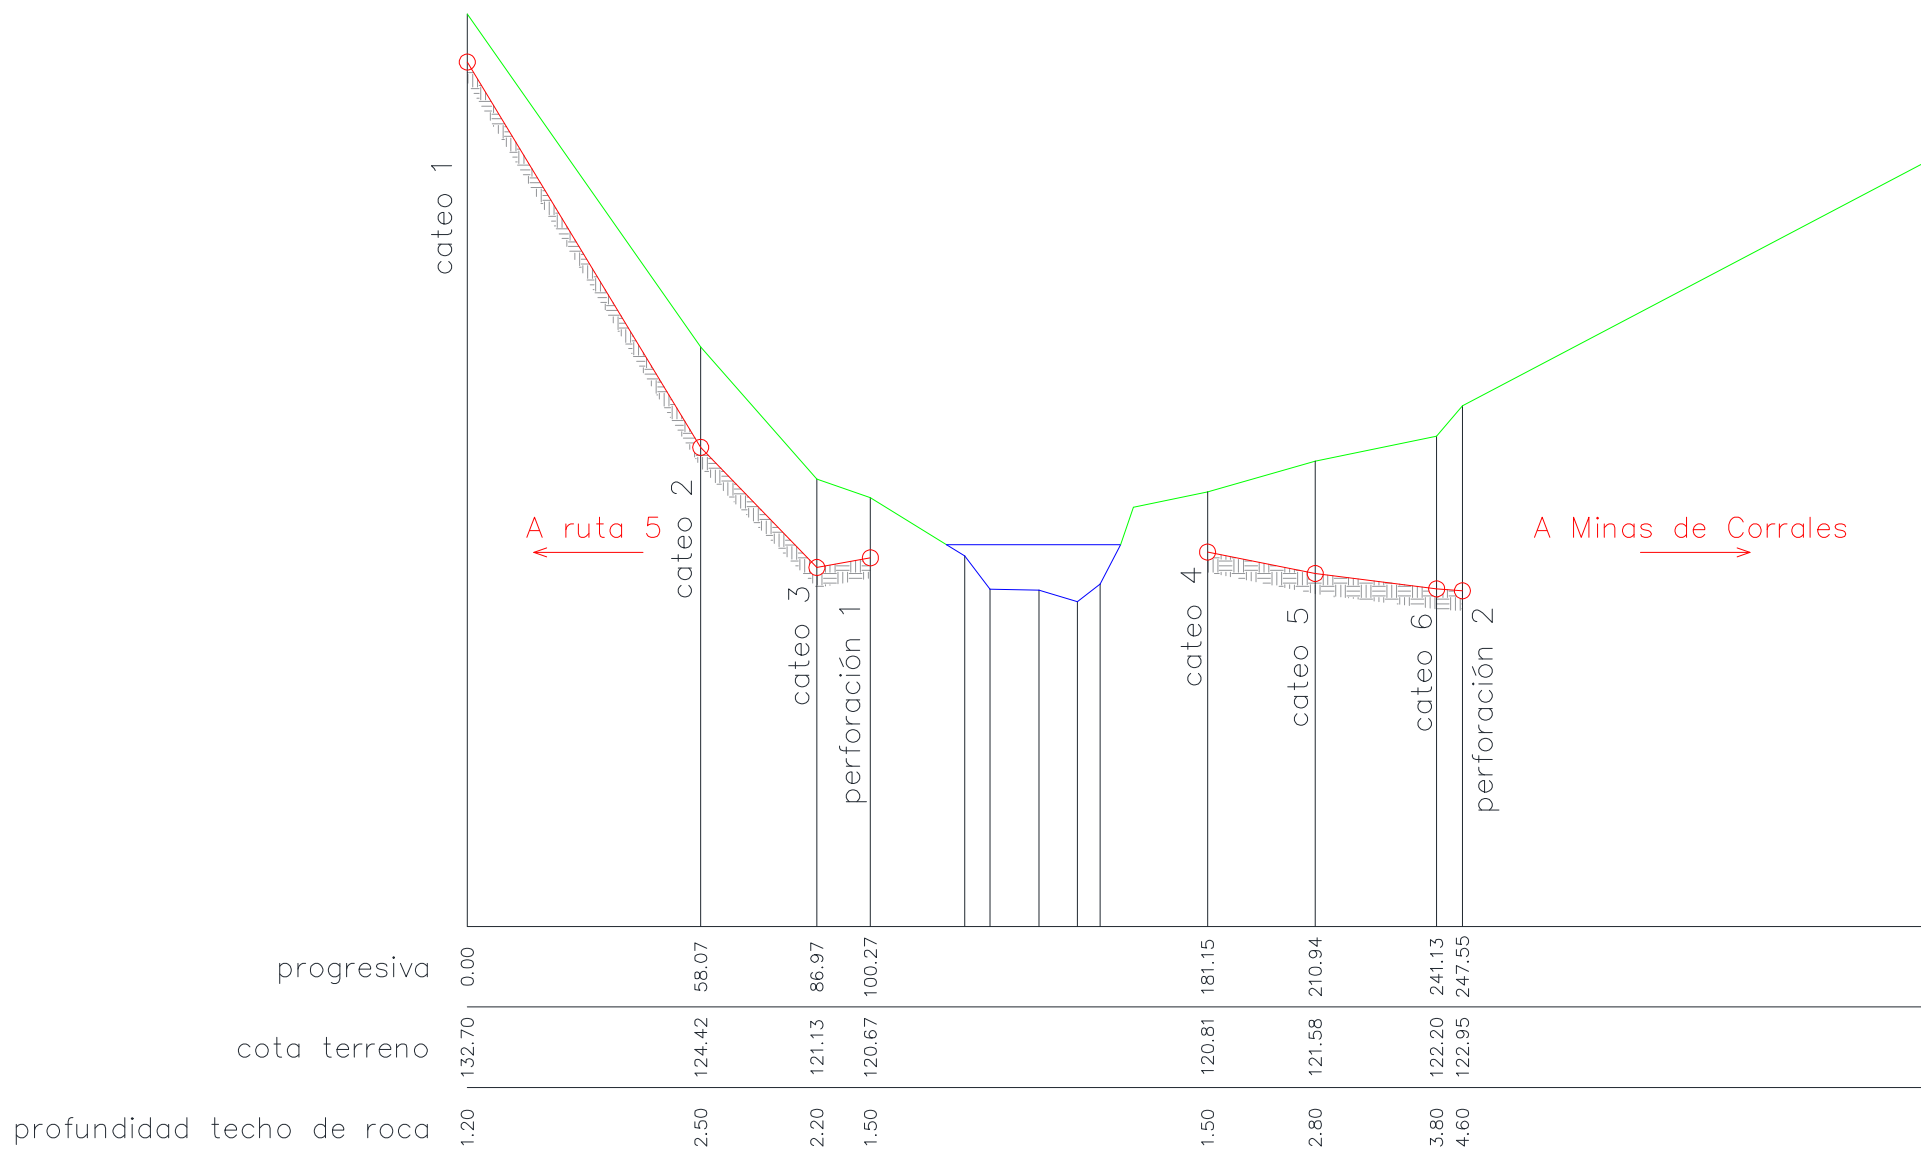
Aparte de las perforaciones realizadas se realizaron cateos a cielo abierto con excavadora sobre bandas CAT320. Los datos aportados tanto por las 2 perforaciones como por los 6 cateos fueron utilizados para la realización de un perfil longitudinal del nivel de “techo de roca” que se puede usar como aproximación del mismo en el eje del nuevo trazado.

Se adjunta imagen con la ubicación de los cateos y perforaciones y perfil de techo de roca.

X	Y	Z
Cateo 1	634223,83	6510486,25	132,70
Cateo 2	634280,79	6510463,86	124,42
Cateo 3	634310,37	6510475,90	121,13
Perforación 1	634323,93	6510480,46	120,67
Cateo 4	634407,48	6510468,06	120,81
Cateo 5	634433,95	6510471,42	121,58
Cateo 6	634464,54	6510472,04	122,20
Perforación 2	634471,16	6510475,47	122,95
