INFORME DE AUDITORÍA AMBIENTAL

RE-GA-802-M51-
20220517

M/51 Ampliación de Contrato 22/04/2021.

“Construcción de Acceso Norte al Puente de Ruta 5 sobre Río Negro en el By Pass del Pueblo Centenario”

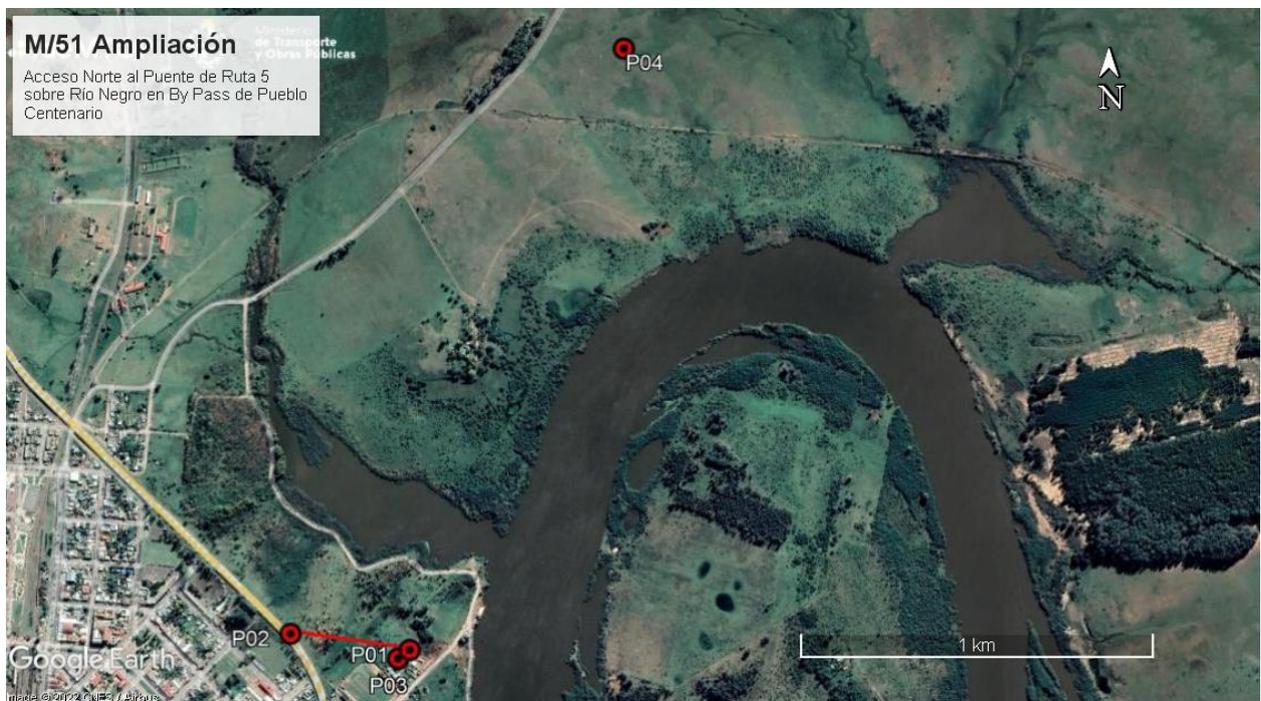
Ilustración 3 –Puntos destacados del contrato

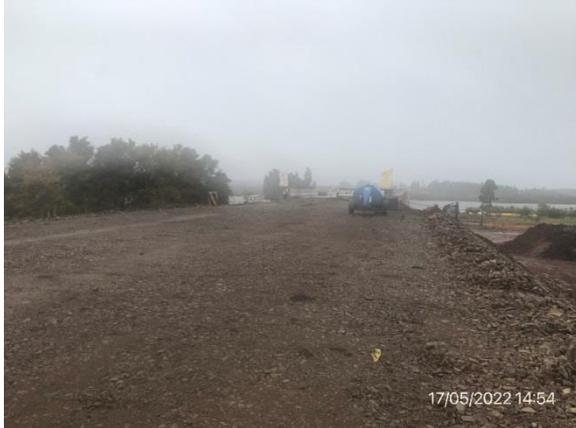
Ilustración 4 – P01, Inicio de tramo. Acceso Norte con obras detenidas a nuevo puente sobre el río Negro,

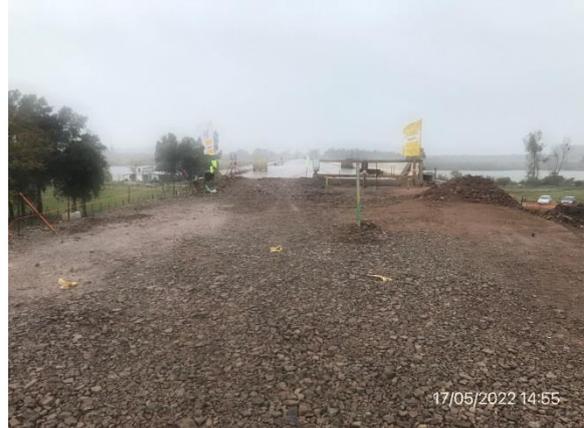
Ilustración 5 – P01, Inicio de tramo. Acceso Norte con obras detenidas a nuevo puente sobre el río Negro.

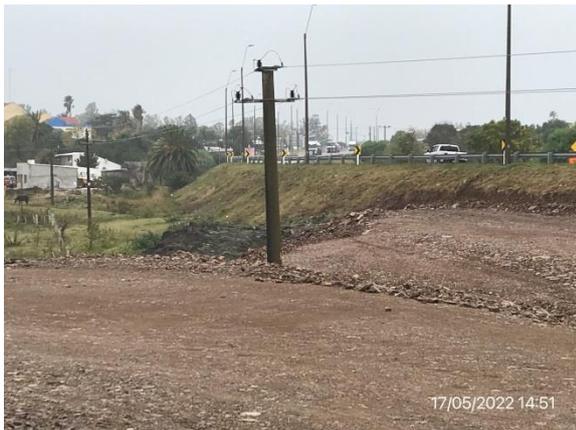
Al momento de la auditoría se constató que las obras están completamente detenidas y no hay personal trabajando ni de la contratista Colier SA ni de la subcontratista Lipin SA. Esta detención de tareas se debe a un requerimiento del pliego de la obra que establece una detención forzada de 6 meses una vez concluidos los trabajos de recargo granular del terraplén, para controlar su asentamiento. Falta además el recargo granular de una zona, al existir una línea eléctrica que debe aún ser trasladada por parte de UTE - Ilustración 6.

Ilustración 6 – P02, Fin de tramo. Acceso Norte a nuevo puente sobre el río Negro con obras detenidas, empalme con Ruta 5. Línea eléctrica a ser removida.

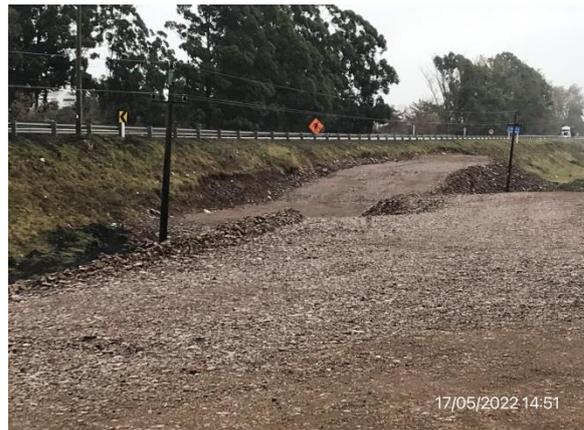
Ilustración 7 – P02, Fin de tramo. Acceso Norte a nuevo puente sobre el río Negro con obras detenidas, empalme con Ruta 5.

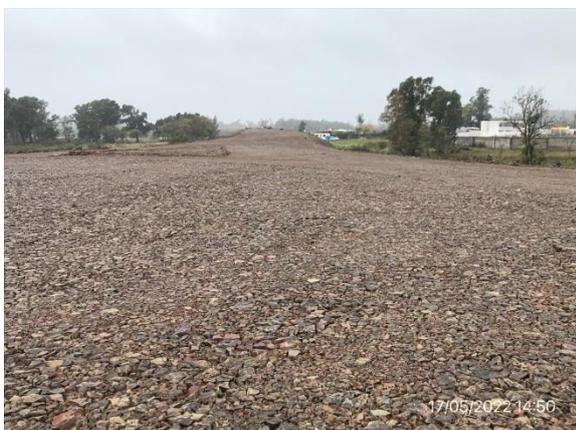
Ilustración 8 – Acceso Norte a nuevo puente sobre el río Negro. Terraplén con obras detenidas en proceso de asentamiento controlado.

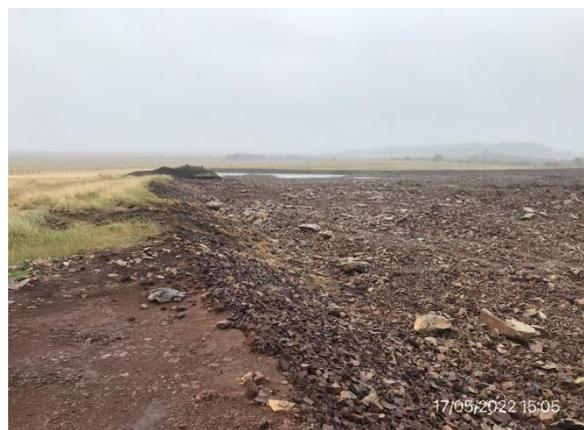
Los materiales granulares para la ejecución del acceso Norte al nuevo puente de Ruta 5 sobre río Negro provienen de una cantera de Obra Pública. Según el Exp. 2021/14000/4578 de Ministerio de Ambiente del 19 de octubre de 2021, la cantera con explotación concedida a Colier SA, ubicada en el padrón N°9320 de la 10ª Sección Catastral de Tacuarembó, obtuvo la AAP y AAO (Autorización Ambiental Previa y de Operación) para la extracción de un estimado de 80.000 m³ de tosca en un área de explotación de 4 ha, por un plazo de 2 años.

Ilustración 9 – P04, Cantera de tosca. Padrón N°9320 de la 10ª S.C. de Tacuarembó, extracción detenida.

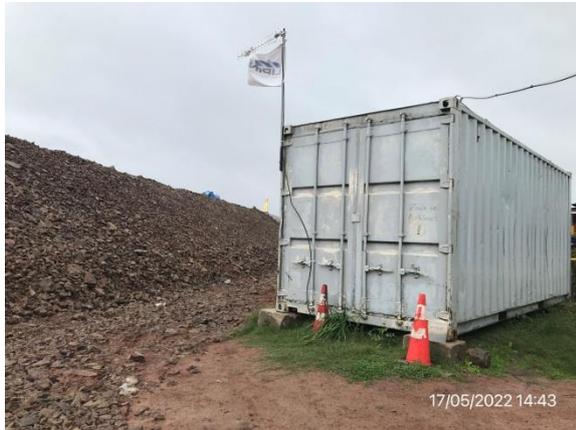
El obrador principal de esta subcontratista –P03– está ubicado en la faja expropiada como parte del trazado del nuevo bypass próximo a la obra, sobre la margen Norte del río Negro, en zona no inundable y cuenta para su instalación con aprobación de DNV – MTOP del 01/12/2021. Cuenta con oficinas, servicios de confort para los operarios, estacionamiento de

Al momento de la auditoría, en ese obrador no hay actividad, por estar las obras detenidas.

Ilustración 10 – P03, Obrador subcontratista Lipin SA sin actividad.

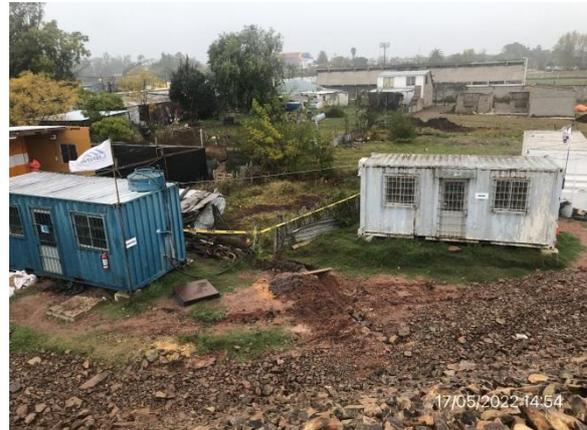
Ilustración 11 – P03, Obrador subcontratista Lipin SA sin actividad.
