Informe de cierre y abandono de obras

Grupo 1: "Ruta 20: Puentes sobre Arroyo Totoral y Arroyo Abrojal"

D.N.V. - M.T.O.P.

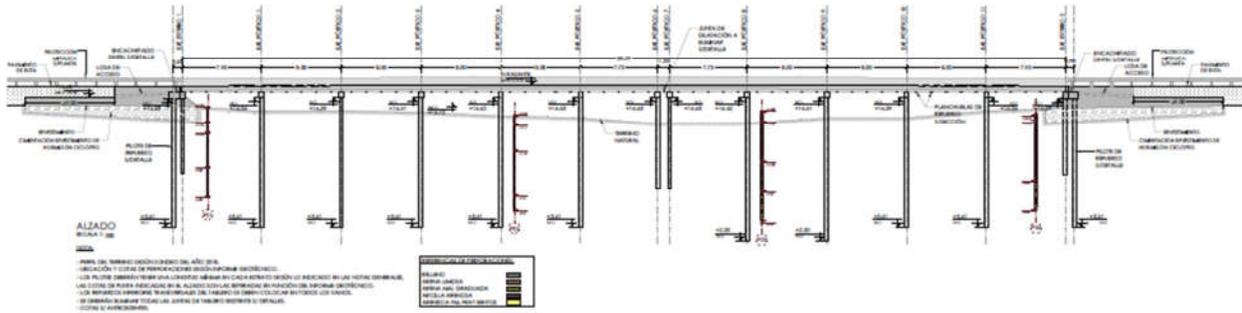
Puente sobre Arroyo Abrojal:

La obra consiste en el proyecto y construcción del ensanche y refuerzo de los puentes de la Ruta 20 sobre el A° Totoral (16km410) y el A° Abrojal (20km680).

La ampliación de los taleros estará conformada por hormigón armado, realizado in situ hasta alcanzar el ancho nuevo de losa proyectado. Por encima de la losa estructural se ejecutará una capa de rodadura o desgaste de carpeta asfáltica de espesor 0.05m con pendiente de 1%.

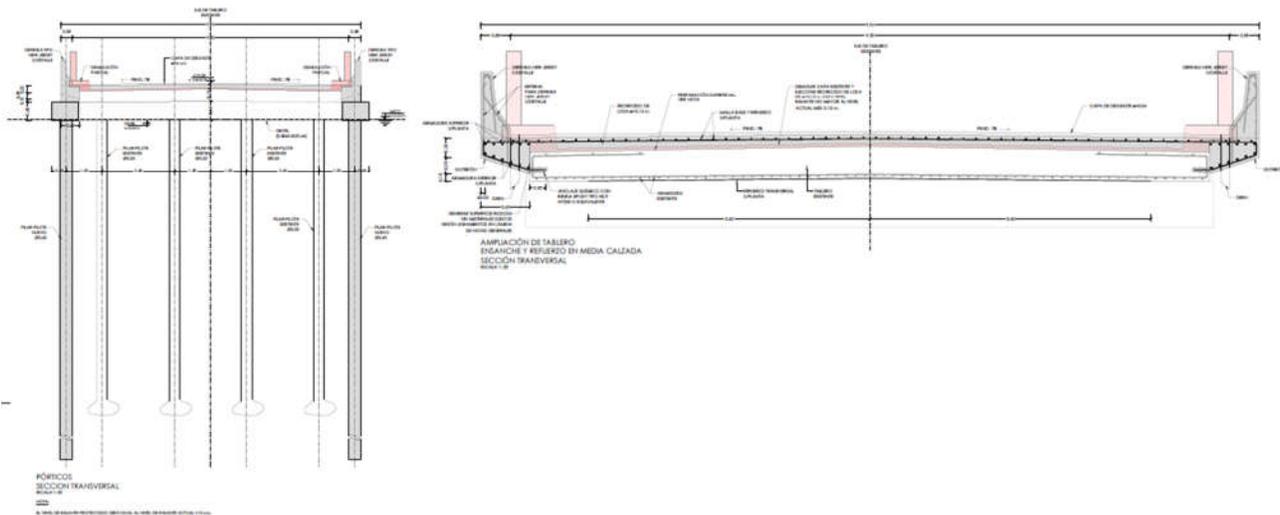
Corte con sección tipo:

Cabe destacar que se eliminan las juntas transversales sobre los pórticos existentes, mediante el método de trincheras. Se pica en todo su espesor parte de la losa existente se genera el refuerzo de las armaduras y se vuelve a hormigonar in situ. Luego de culminada esta etapa, el tablero queda todo vinculado en su largo total.

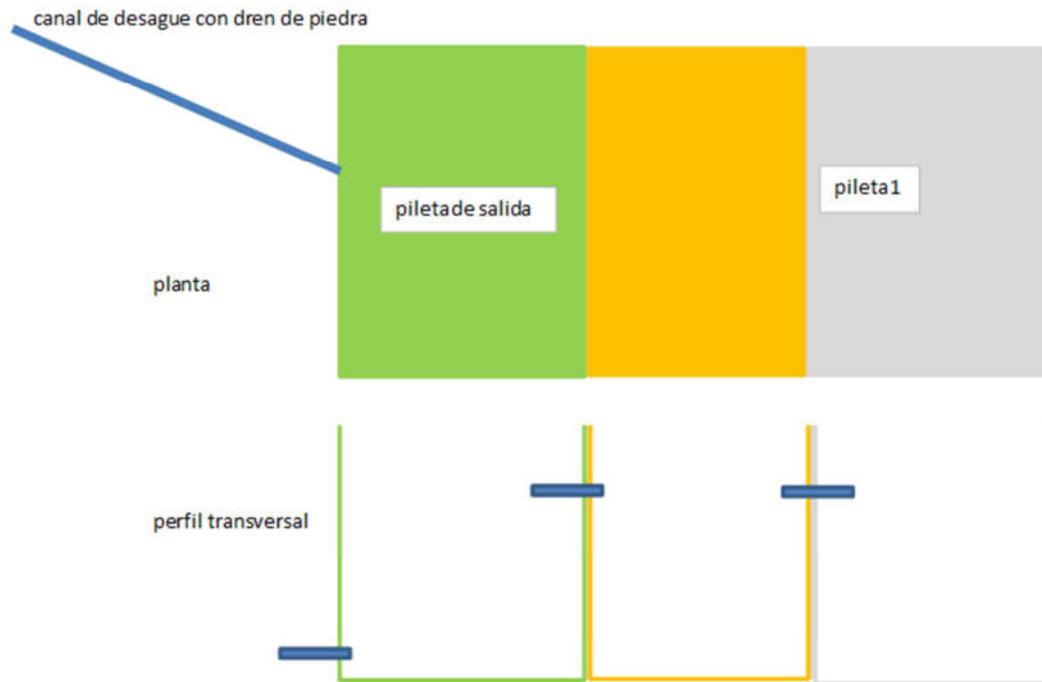
PILETA DE LAVADO

La limpieza del tambor de la máquina Motohormigonera será realizada con el vertido en una planta de tratamiento según el siguiente esquema que estaba ubicada en el obrador.

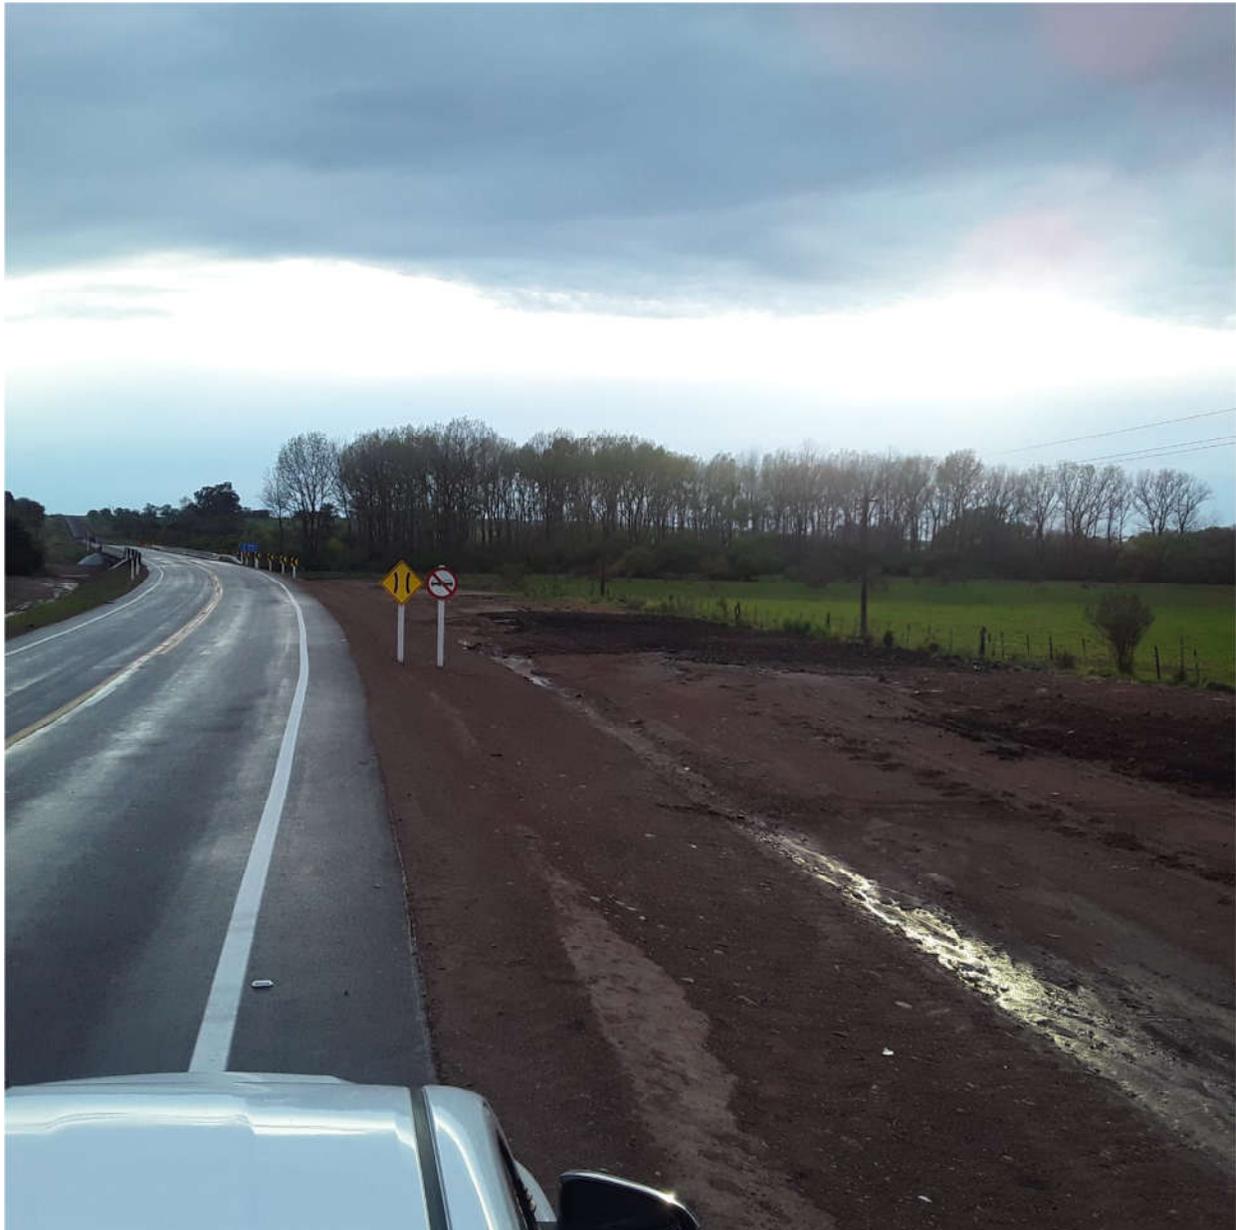
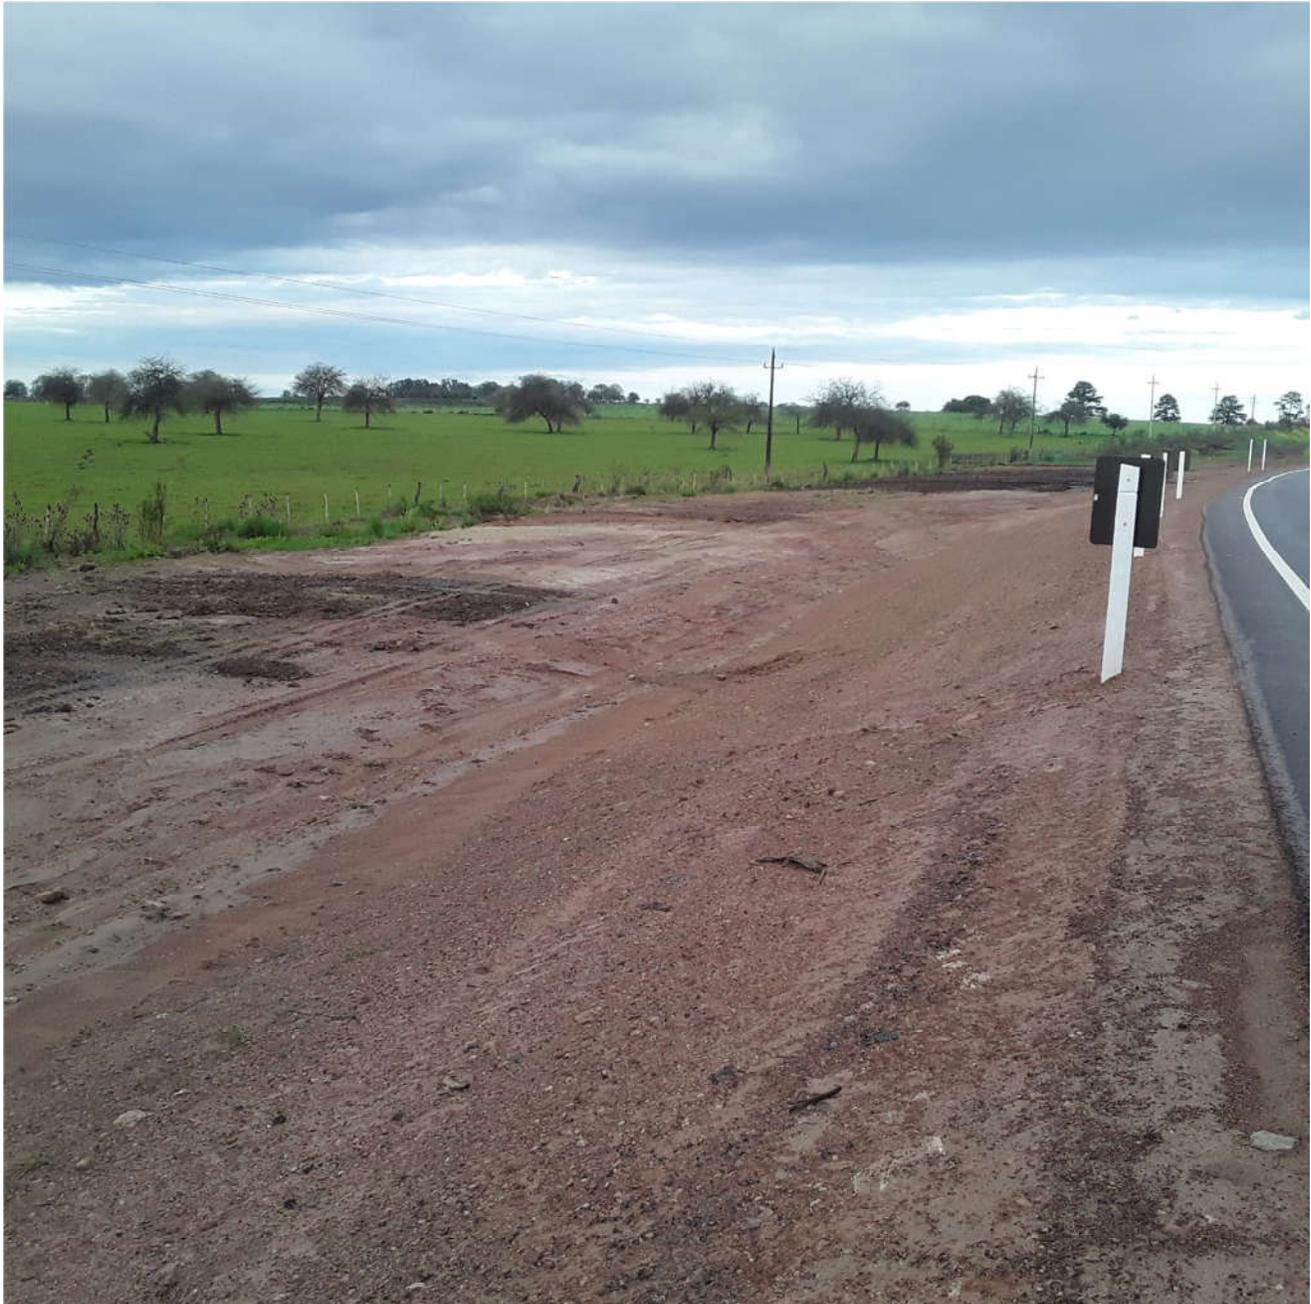
Una vez finalizada la obra, se procedió a la desmovilización y limpieza de la misma. Se retiraron las instalaciones provisionales ejecutadas en la implantación y se llevó a cabo la limpieza de las áreas afectadas por los trabajos, la disposición final de los materiales sobrantes, así como la regularización final del sector.

En las imágenes siguientes, se pueden observar el estado de la zona, luego de la desmovilización.
