**Informe trimestral de Seguimiento Ambiental de Obra**

# **Ensanche y Refuerzo de 2 puentes sobre arroyo San Miguel**

**Rocha  
Octubre 2022**

**Ministerio  
de Transporte  
y Obras Públicas**

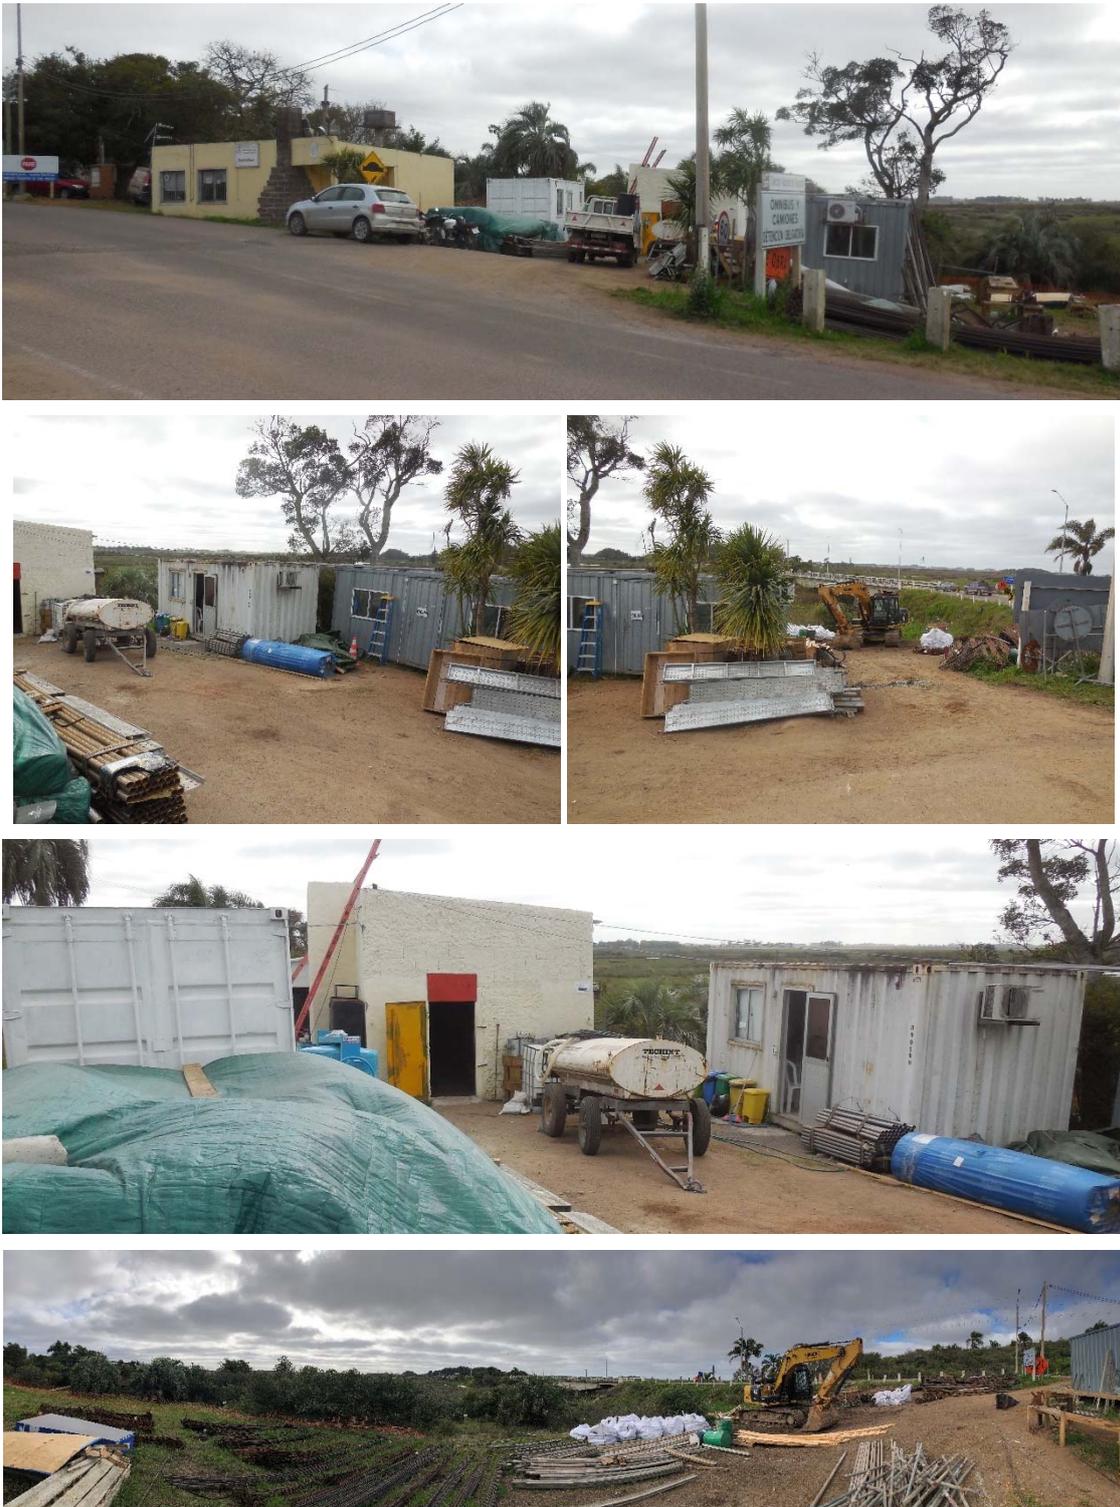
Figura 2-2 Imágenes del obrador.

El mismo cuenta con: contenedores para oficinas del personal técnico; servicios sanitarios; comedor; dentro de galpón existente se acopia insumos menores, productos químicos y se desarrolla el laboratorio de ensayos de hormigón; también se cuenta con herrería, carpintería, área para gestión de residuos y área de estacionamiento de vehículos y maquinas.

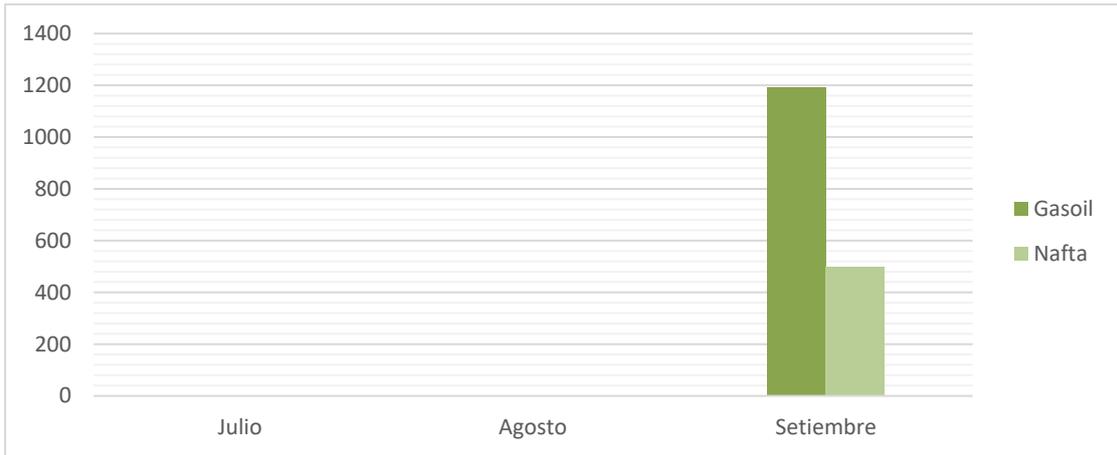
Figura 3-1 Consumo de combustible (L).

JULIO	AGOSTO	SETIEMBRE
Gasoil	sd	sd	1.192
Nafta	sd	sd	500

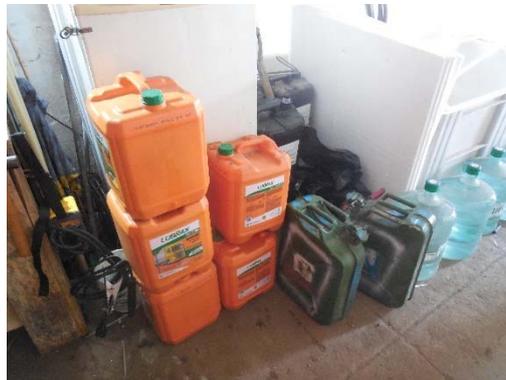
Para las herramientas menores el suministro se realiza a pie de obra desde tanques o envases menores (fraccionamiento). Dentro de un galpón afectado a la obra se acopia combustible en envases menores.

Figura 3-2 Almacenamiento de combustible en obrador dentro de galpón

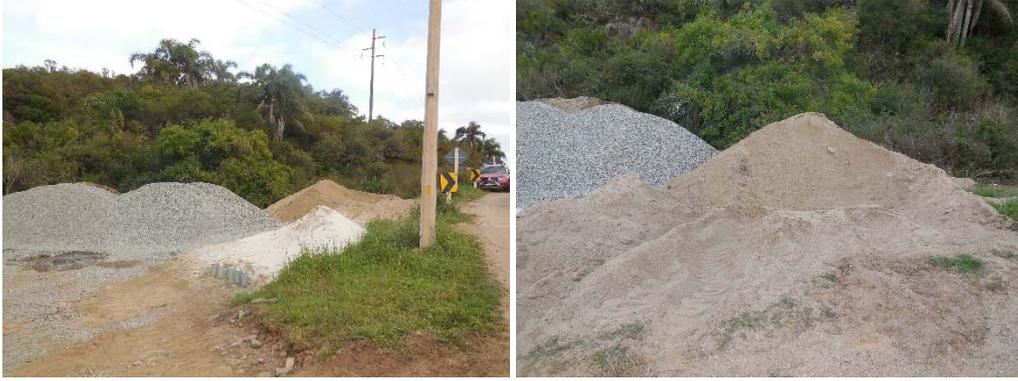
JULIO	AGOSTO	SETIEMBRE	PROVEDOR
Arena Terciada	-	60 m <sup>3</sup>	-	Daniel Costa
Piedra 5-14	-	60 m <sup>3</sup>	-	Eduardo Martinez
Piedra 14-20	-	60 m <sup>3</sup>	-	Eduardo Martinez

Figura 3-3 Acopio de áridos.

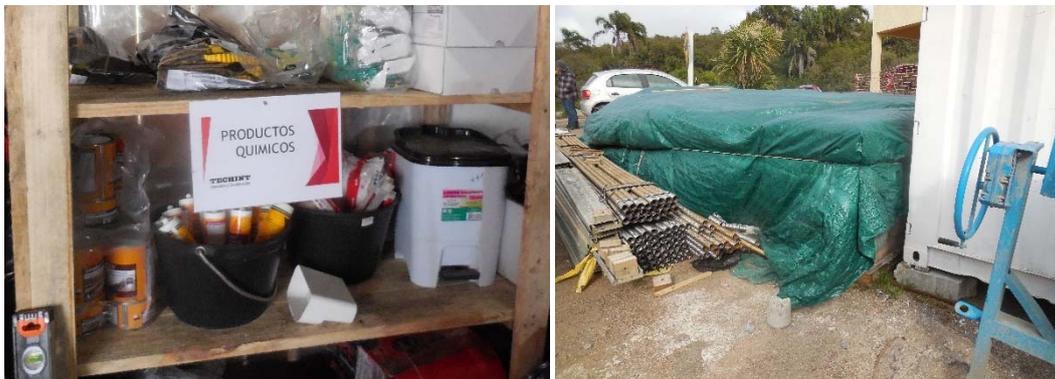
Debido espacio reducido del obrador, las sustancias químicas y peligrosas se almacenan en el galpón existente en el predio. Se presentan a continuación imágenes de acopio. Las bolsas de cemento portland se almacenan sobre pallet y tapadas con lona impermeable. En el trimestre se adquirieron 1120 bolsas de cemento portland.

Figura 4-1 Acopio de sustancias químicas.

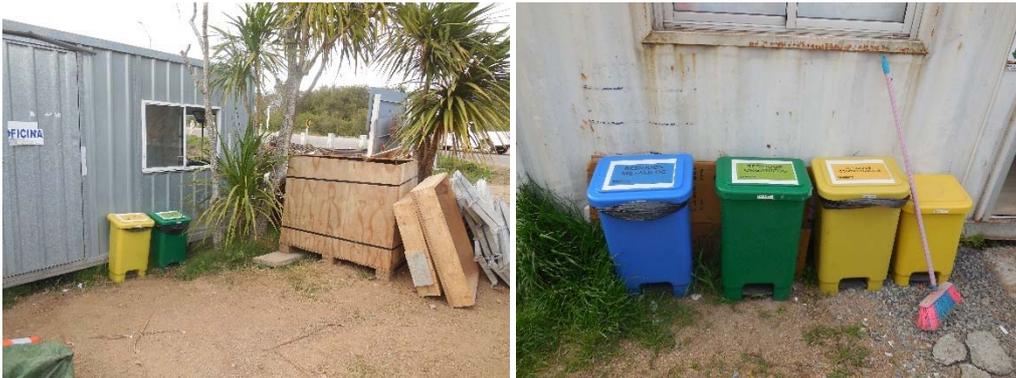
Tal como se establece en el PGAC los residuos sólidos domésticos son recolectados en recipientes en bolsas plásticas que se traslada a los puntos de recolección municipal con una frecuencia de 24 Hs. Por tal motivo no se cuenta con registros.

Figura 6-1 Recipientes para residuos en el obrador.

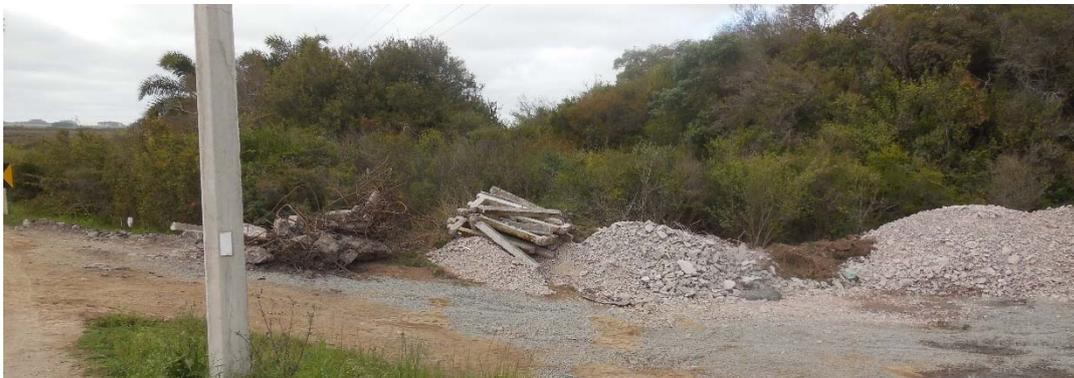
Los residuos de construcción (restos de madera, chatarra, escombros) se acopian en el obrador a medida que se van generando de forma segregada. Se cuenta con la autorización de propietarios de predios para recibir el escombro de la demolición de parte del puente. En el Anexo II se adjunta nota de aprobación de lo dueños de predios para recibir escombros.

Figura 6-2 Acopio de escombro producto de demolición.

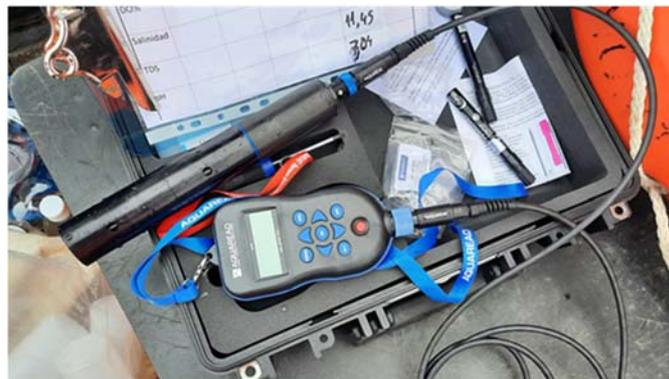
Los parámetros de campo medidos fueron: Oxígeno Disuelto, Conductividad Eléctrica, fueron medidos directamente con un equipo multiparámetro de Aqua Read (Aquaprobos AP-2000). Está pendiente los resultados de hidrocarburos y solidos suspendidos totales por parte del laboratorio.

Figura 11-1 Equipo multiparámetro utilizado

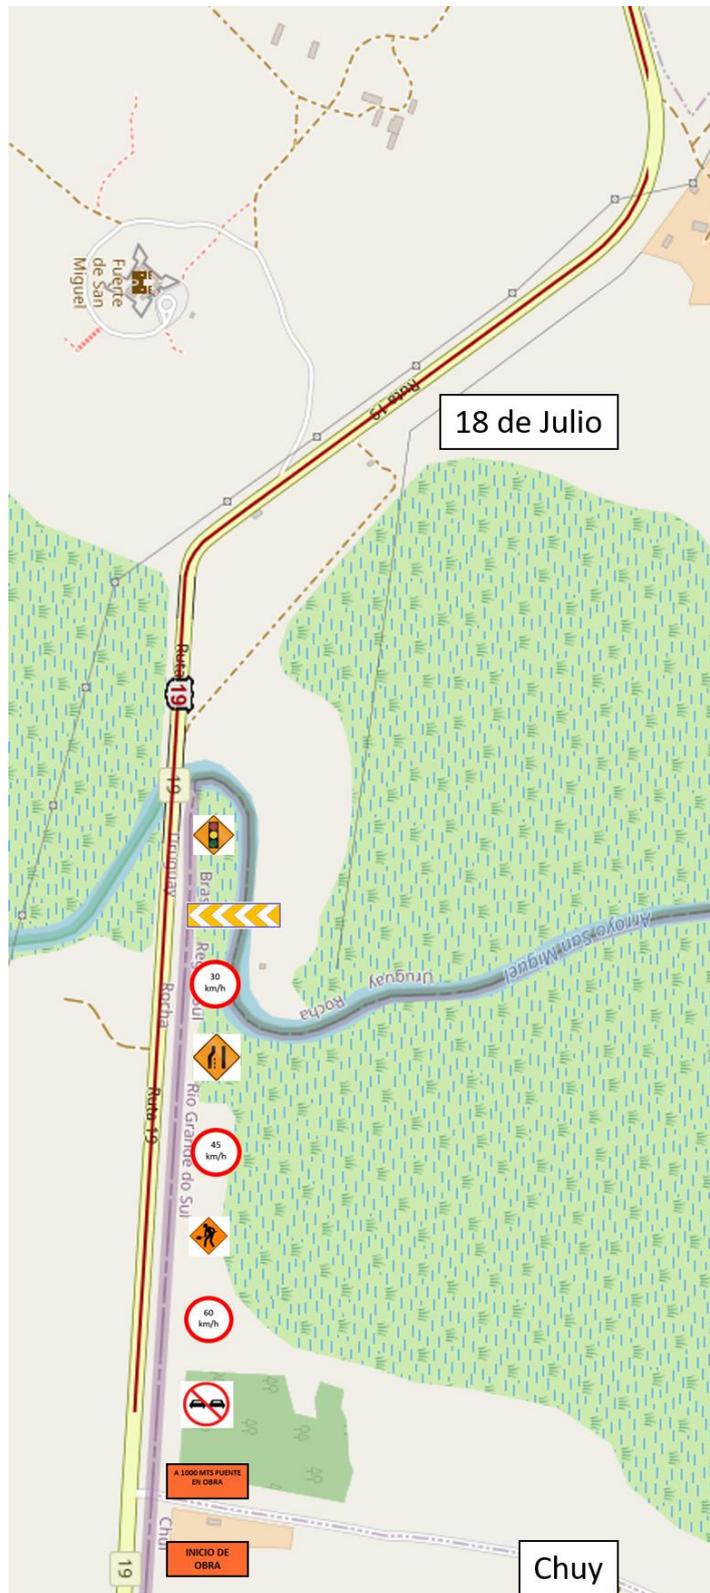
Las señales serán colocadas cada 100 metros, indicando la proximidad del desvío y el tipo de obra a realizar. A 300 metros de la obra, se intensificarán a ser colocadas a 1 distancia no mayor de 50 metros cada una.

Figura 1 Señalización colocada en sentido Chuy- 18 de Julio

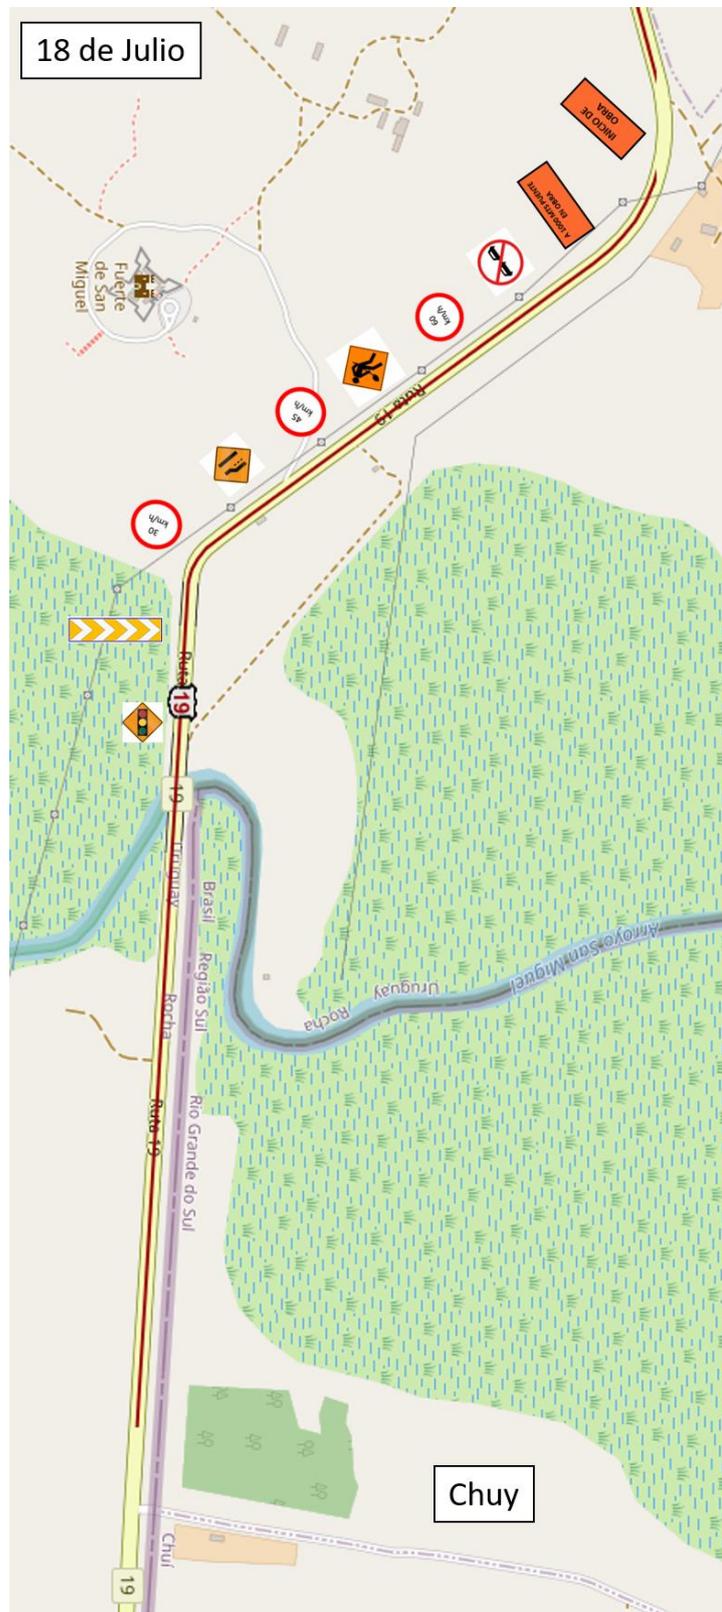
Figura 2 – Señalización colocada en sentido 18 de Julio - Chuy

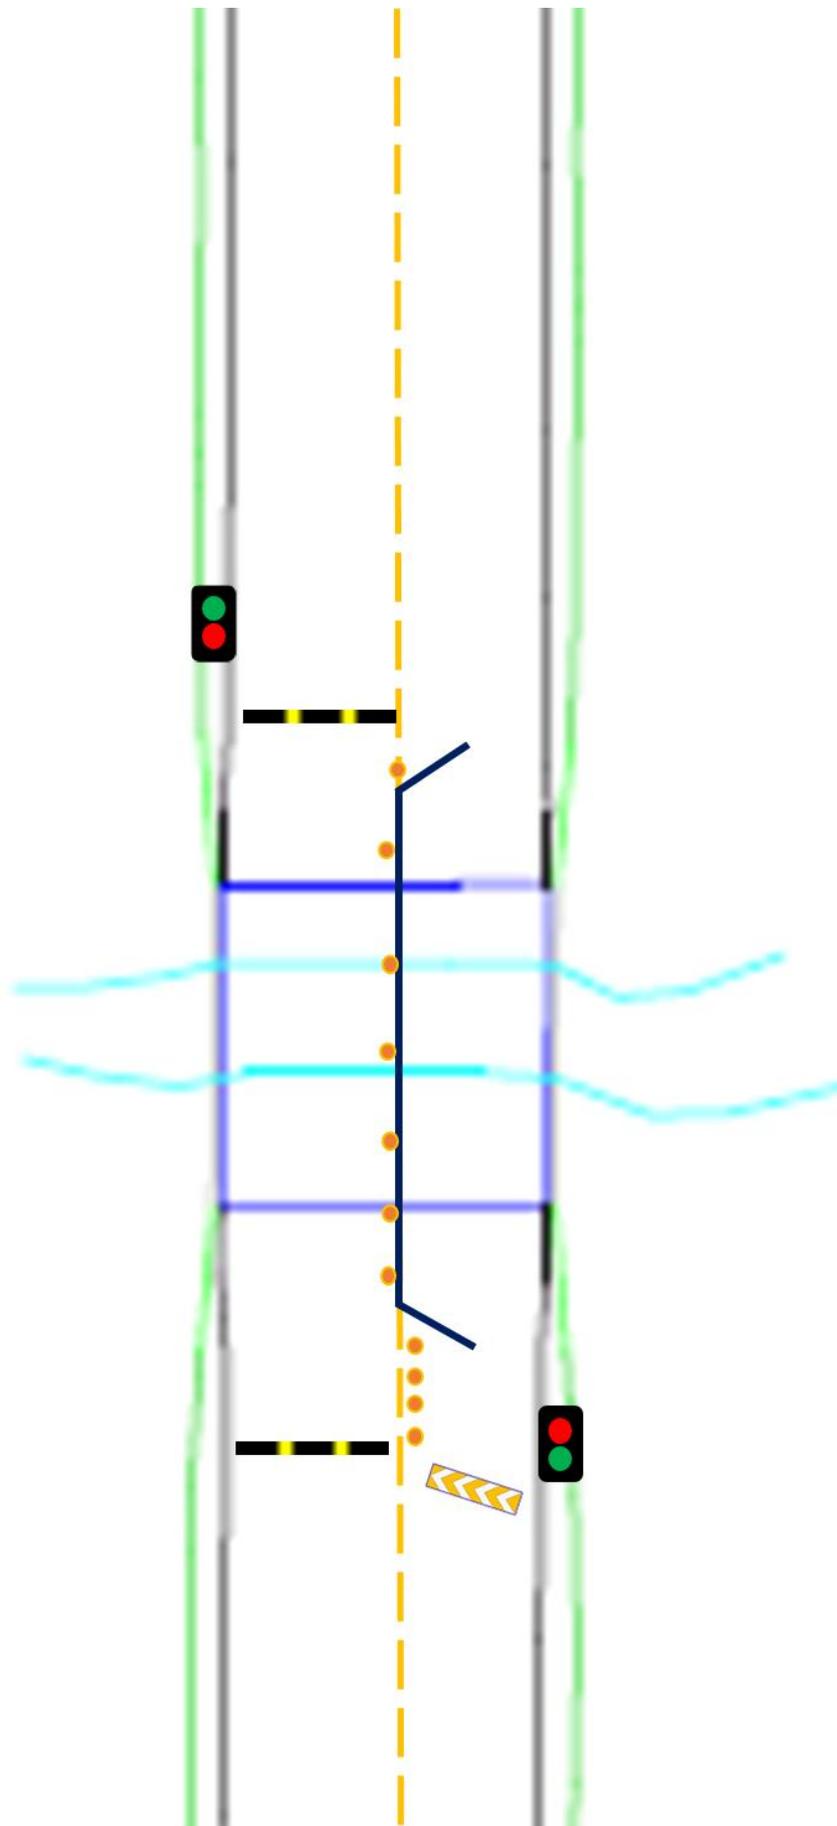
Figura 3 – Tipología de señalización ubicada en el puente (En azul se muestran las protecciones contra proyecciones de escombros colocadas)

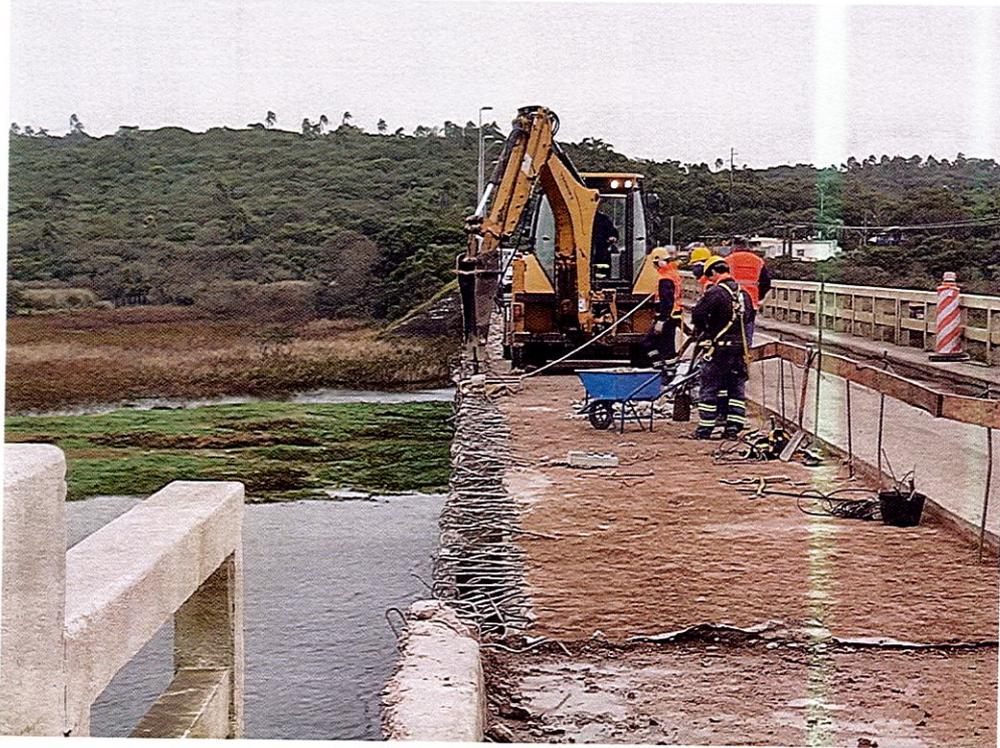
La obra comenzó en el mes de julio de 2022, y su fecha estimada de finalización es setiembre de 2023. Al momento de la inspección las tareas que se estaban realizando eran demoliciones de cordones (ilustración 2).

Ilustración 2 – Frente de obra demoliciones

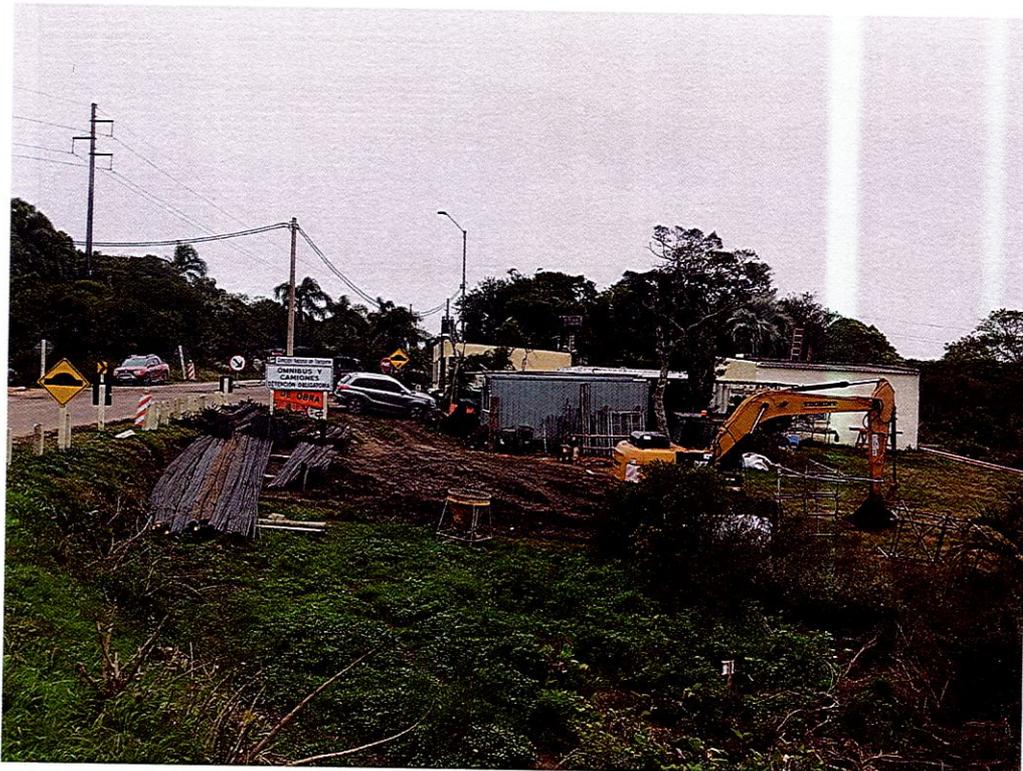
Ilustración 3 – Obrador

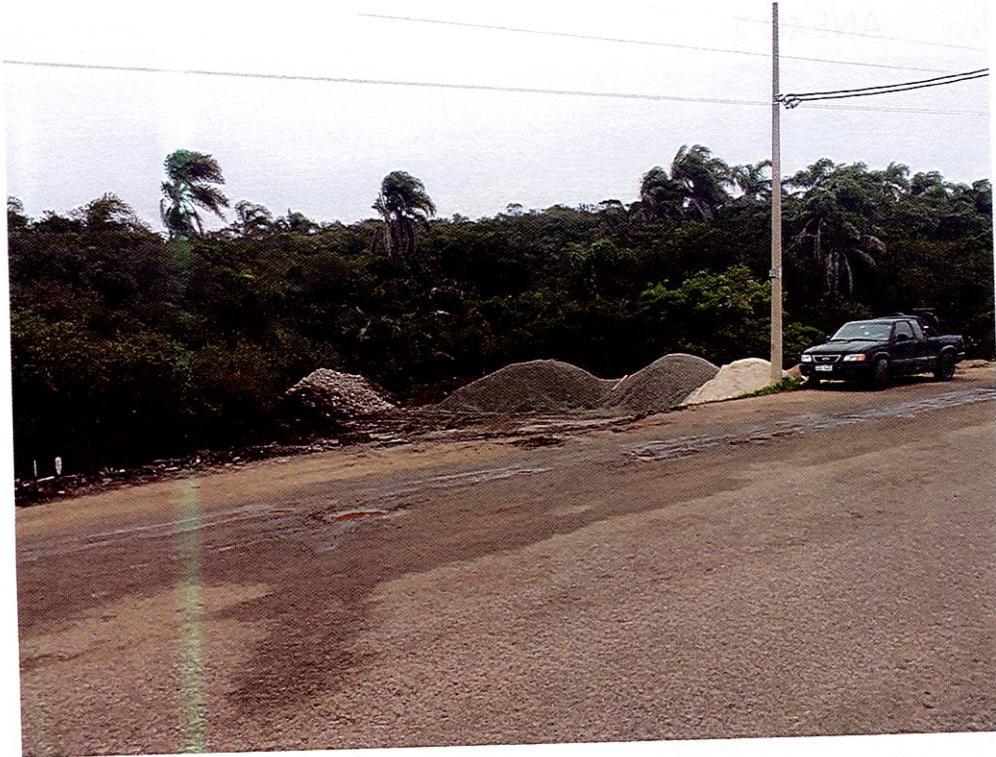
Ilustración 4 – Zona de acopio de áridos

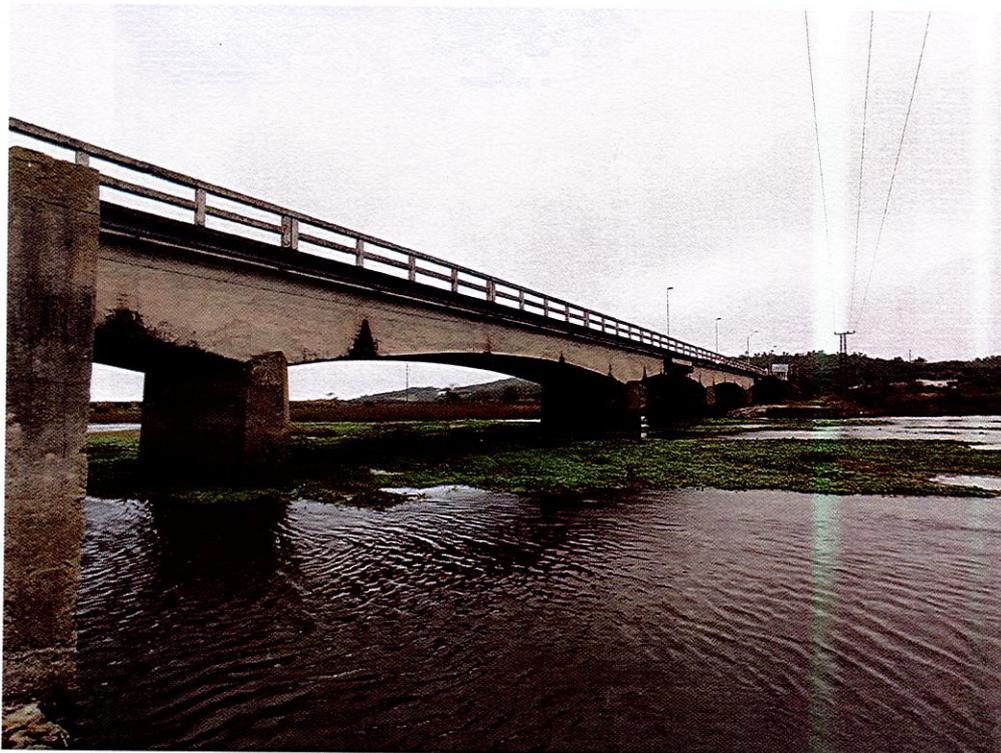
Ilustración 7 – Zona de se construirán ataguías

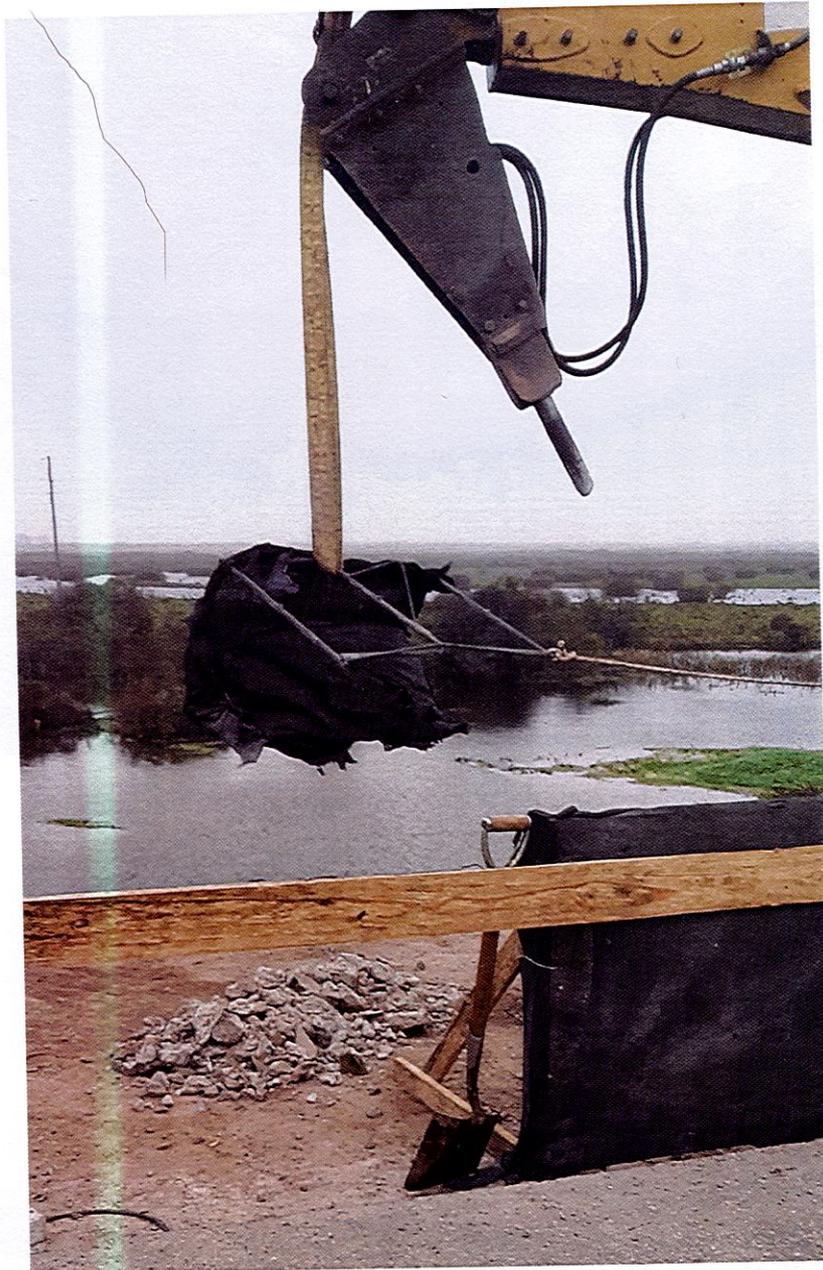
Ilustración 8 – Retiro de escombros en tareas de demolición
