INFORME DE AUDITORIA AMBIENTAL

Obra: M/63 Ampl.

Fecha informe: 13/10/2023

Mantenimiento de accesos a la ciudad de Montevideo.

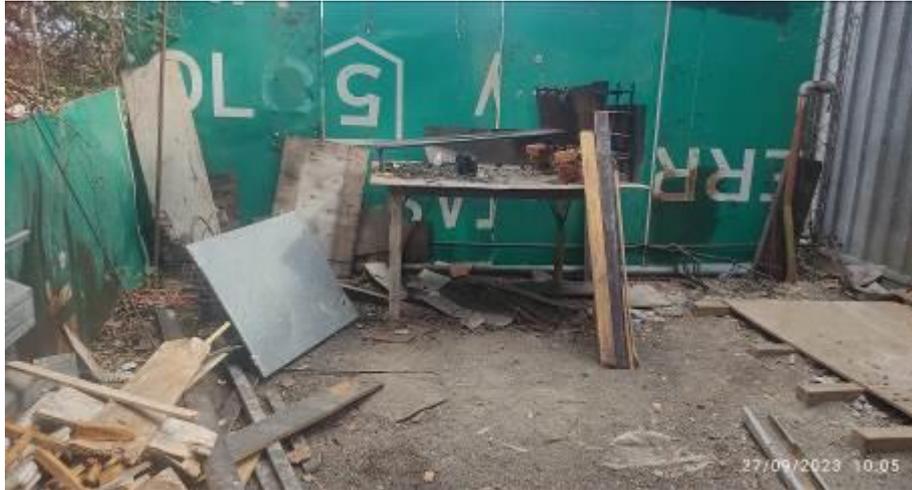
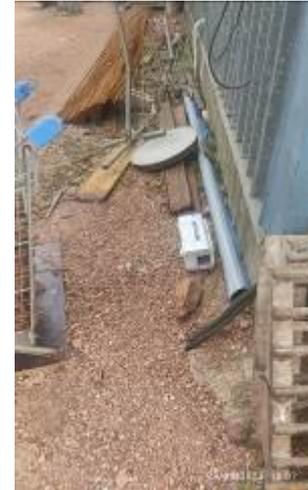
Existen envases y espacios para disponer residuos, pero se encuentran varios de éstos fuera del lugar dispuesto para los mismos. La explanada para acopios está siendo invadida en algunas zonas por vegetación perdiéndose así la identificación de los mismos.

Ref.	Descripción	Requisito
1	En el predio del obrador se encuentran residuos que no se han dispuesto según la gestión de residuos definida en el PGA. -Ver Foto 12.1-1 -	PGA de Stiler S.A.
Código del hallazgo: RS-4

Foto 12.1-1 Residuos diseminados en algunas zonas del obrador.

- Establecer espacios para distintos materiales en la explanada de acopio, delimitando áreas que se mantengan limpias y despejadas de vegetación.
- Revisar cómo se acopian los residuos especiales que pueden ser recogidos en el tramo del mantenimiento, pues no se encuentra un espacio adecuado para los mismos.

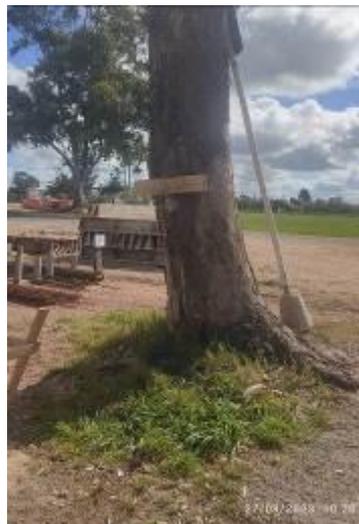
Ref.	Descripción	Requisito
2	Estructuras sujetas de vegetación existente. -Ver Foto 12.2-1-	PGA de Stiler S.A.
Código del hallazgo: PF-4

Foto 12.2-1 Estructuras en vegetación existente.

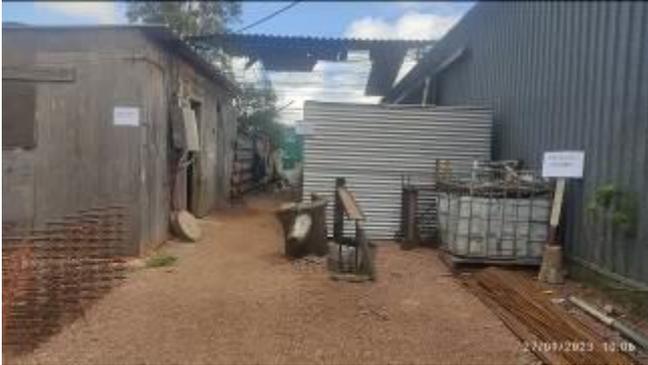
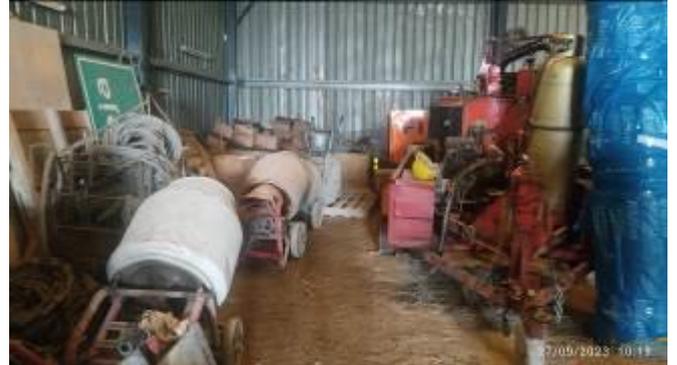
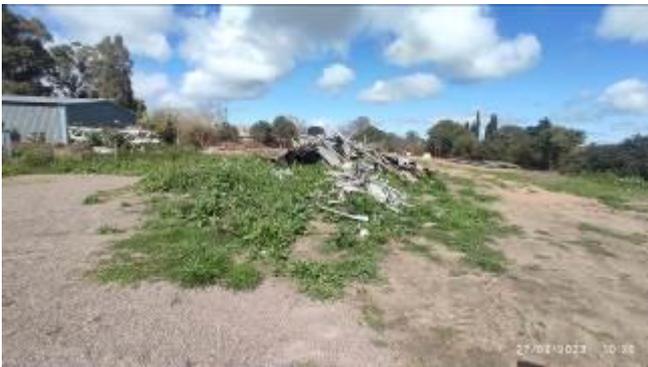
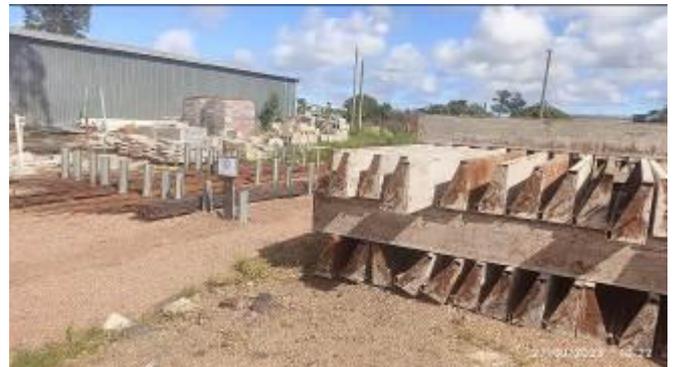
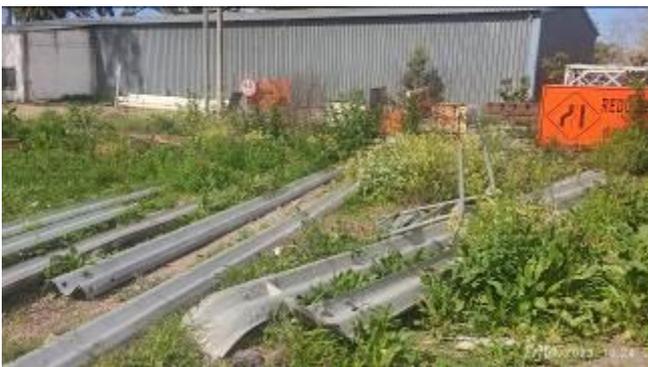
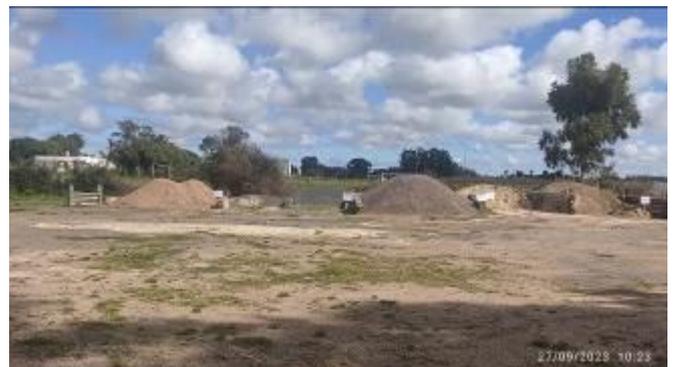
Stiler tiene un obrador permanente para este contrato de mantenimiento donde dispone de instalaciones para la administración, taller de mantenimiento, taller de herrería, depósitos y lugar de acopio de materiales. Dispone de agua de OSE.

Foto 12.3-1 Vistas del Obrador.

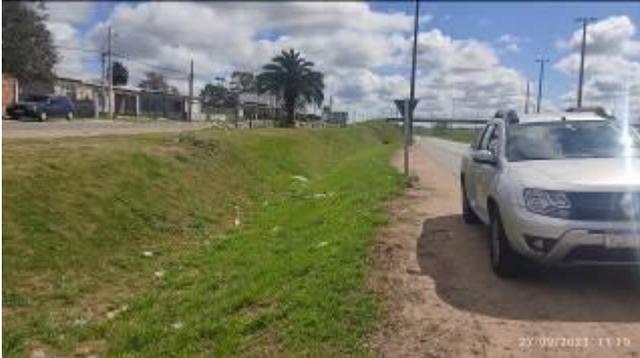
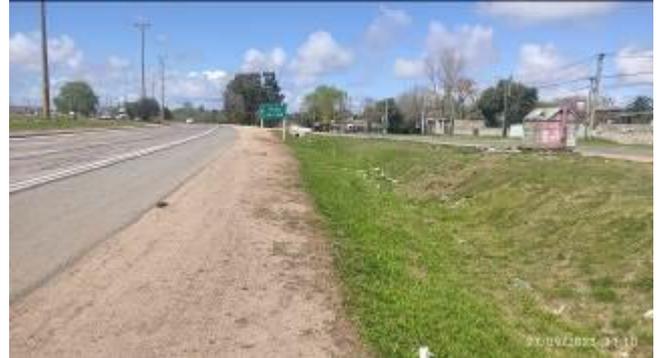
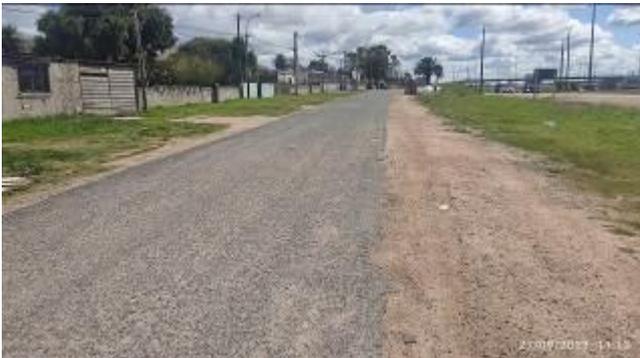
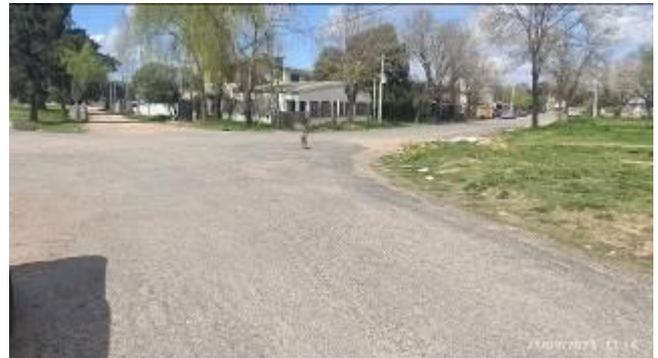
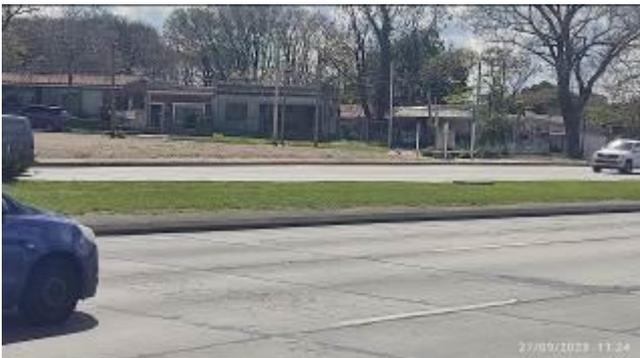
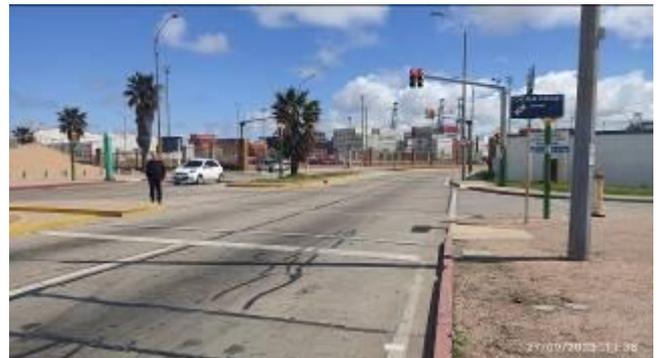
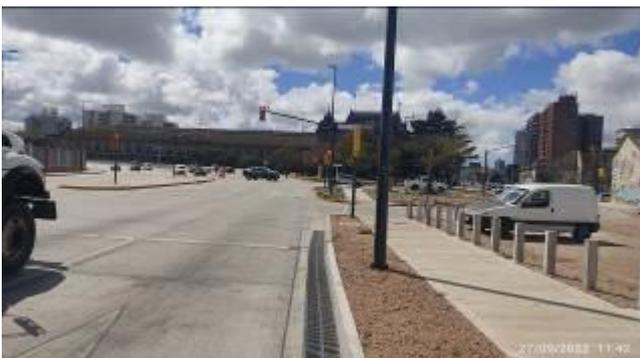
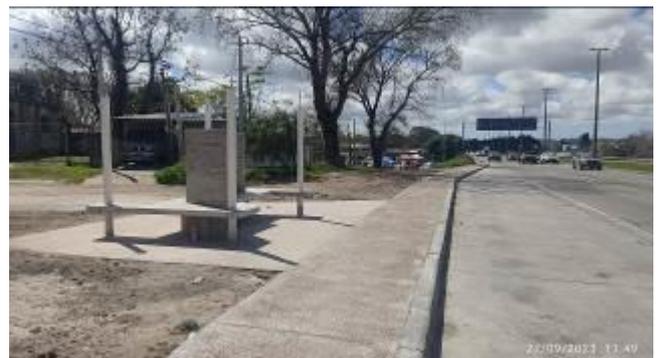
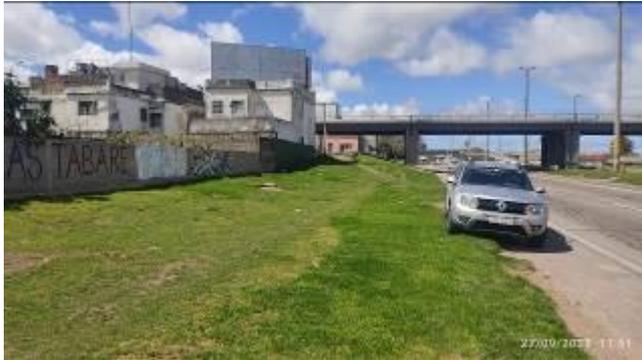
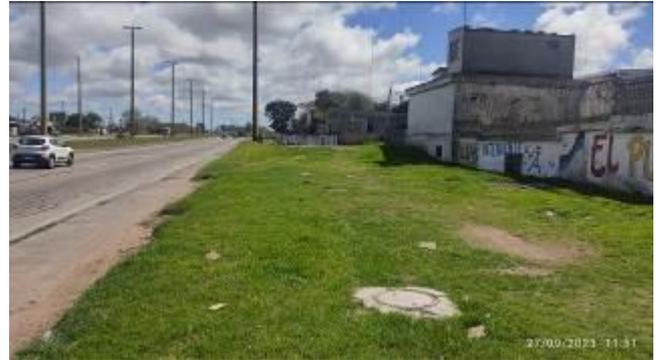
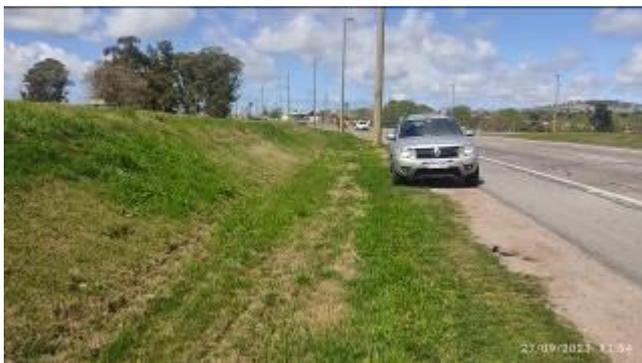
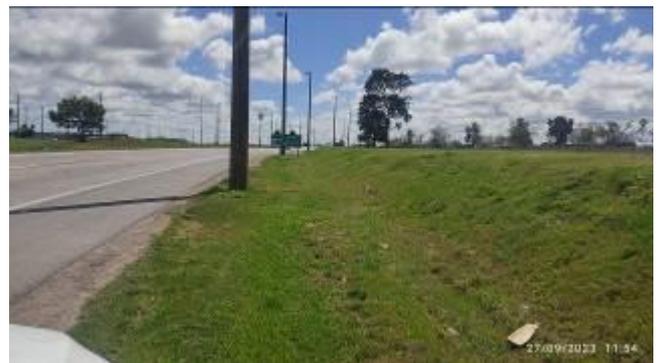
Los tramos del mantenimiento recorridos se encuentran en muy buenas condiciones de limpieza, incluso en zonas donde existen usualmente disposiciones de residuos irregulares de los vecinos.

A nivel de usuario vial el tramo presenta condiciones confortables para el manejo y circulación por las veredas de la faja.

Foto 12.4-1 Vistas del tramo del contrato.
