# INFORME DE AUDITORIA AMBIENTAL DE CIERRE DE OBRA

**Obra:** C/134 Ampliación 19/03/2024

- Mejorar el estándar del tramo de Camino a la Balsa entre la progresiva 6km000 y la progresiva 12km000.
- Ejecución de un nuevo puente y alcantarillas en el Paso del Gordo sobre el Arroyo El Cordobés.

**Empresa constructora:** MELITER S.A.

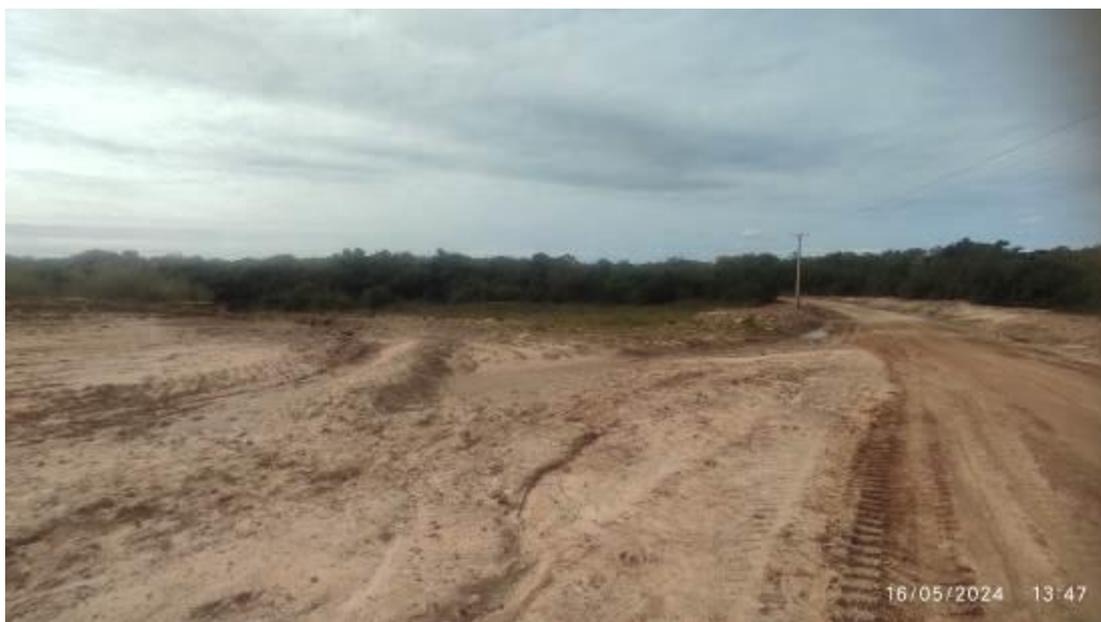
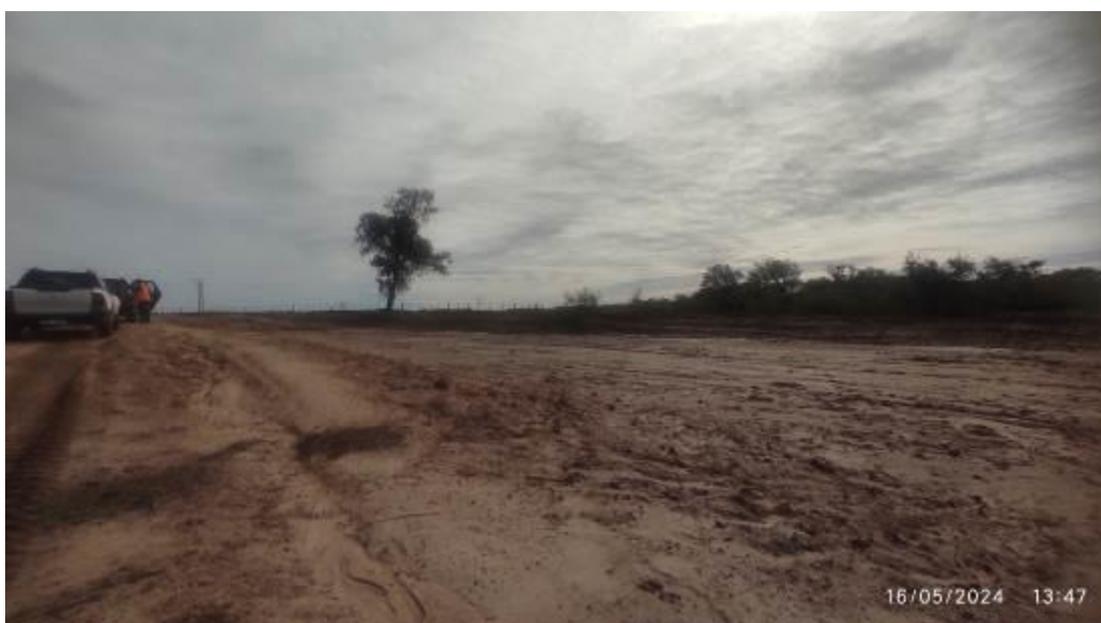
El predio donde se encontraba el obrador del subcontrato CIEMSA se encuentra limpio, pero no se ha realizado la recuperación ambiental del suelo.

Ref.	Descripción	Requisito
2	<u>Predio (Lat. 32°33'32.43"S, Long. 55°17'43.97"O)</u> El suelo del predio donde estuvo ubicado el obrador del subcontrato CIEMSA no presenta condiciones requeridas para su recuperación ambiental, falta cubierta vegetal y hay erosiones. <i>Ver Foto 12.1-1</i>	5.4 Decreto 010/2020 Manual Ambiental de la DNV/2015
Tipo de NC: <b>2</b>		Código del hallazgo: <b>PF-10</b>

Foto 12.1-1 Falta recuperación ambiental del predio donde estuvo instalado el obrador.

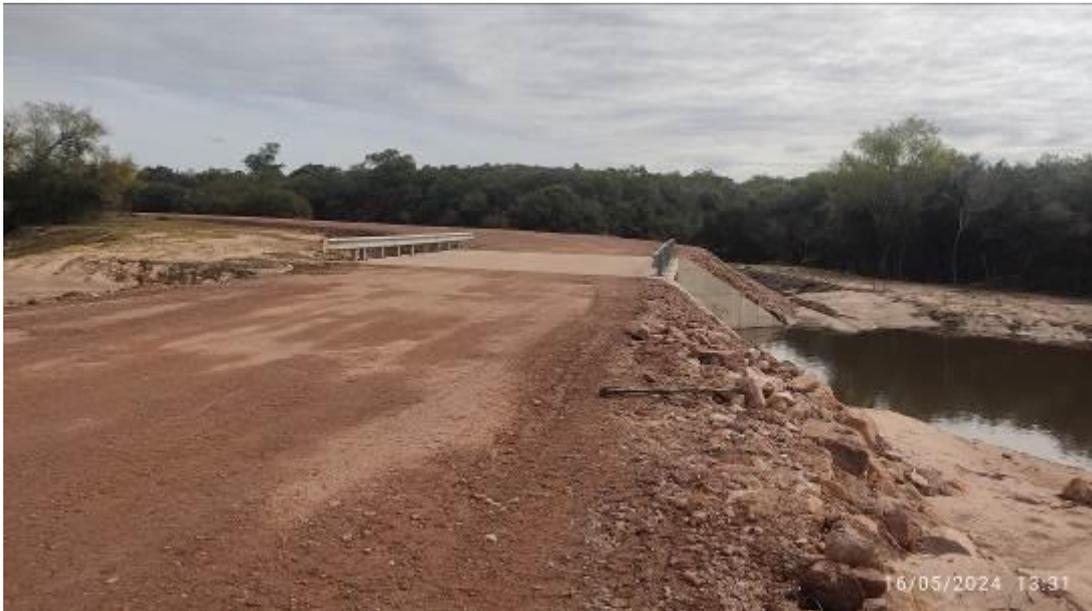
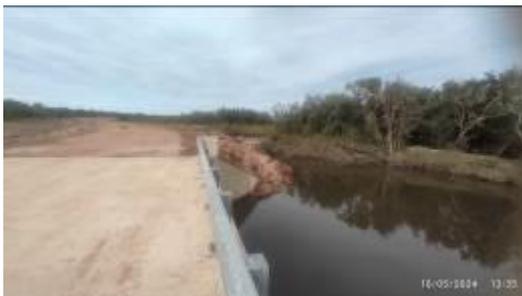
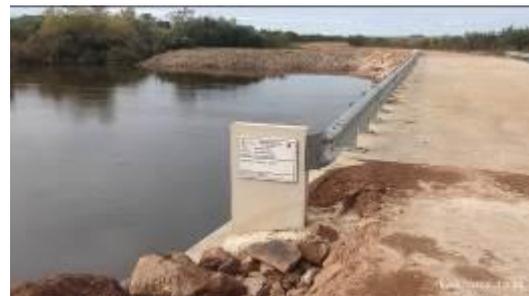
Foto 12.2-1 Alcantarilla 1

Se recorre el tramo de la obra en circunstancias donde desde hace varios días ha llovido intensamente sin embargo la zona de las 3 alcantarillas inundables se encuentra en óptimas condiciones con vegetación bien arraigada. Cabe aclarar que no se ha construido un Puente como se indica en el contrato sino 3 alcantarillas.

Se destaca como se ha conservado el entorno natural de la zona de las 3 alcantarillas construidas, pues es un área inundable con cauces con una importante velocidad de sus corrientes.
