Asunto: DEPARTAMENTO DE CONTRATACIÓN DE OBRAS NACIONALES REMITE INFORME TRIMESTRAL DE GESTIÓN AMBIENTAL (ITGA 3) DE REFERENTE A "P/45 - RUTA 29; NUEVO PUENTE SOBRE EL ARROYO CUÑAPIRÚ" EMPRESA CONSTRUCTORA JOSE CUJO S.A.

**Obra:** "P45 - Ruta 29; Nuevo Puente sobre el Arroyo Cuñapirú"

## **INFORME TRIMESTRAL DE GESTIÓN AMBIENTAL**

<b>Proyecto</b>	<b>P/45 –"Ruta N°29 Nuevo Puente Sobre Arroyo Cuñapiru</b>
<b>Contratante</b>	<b>CVU</b>
<b>Financiamiento</b>	<b>CVU</b>

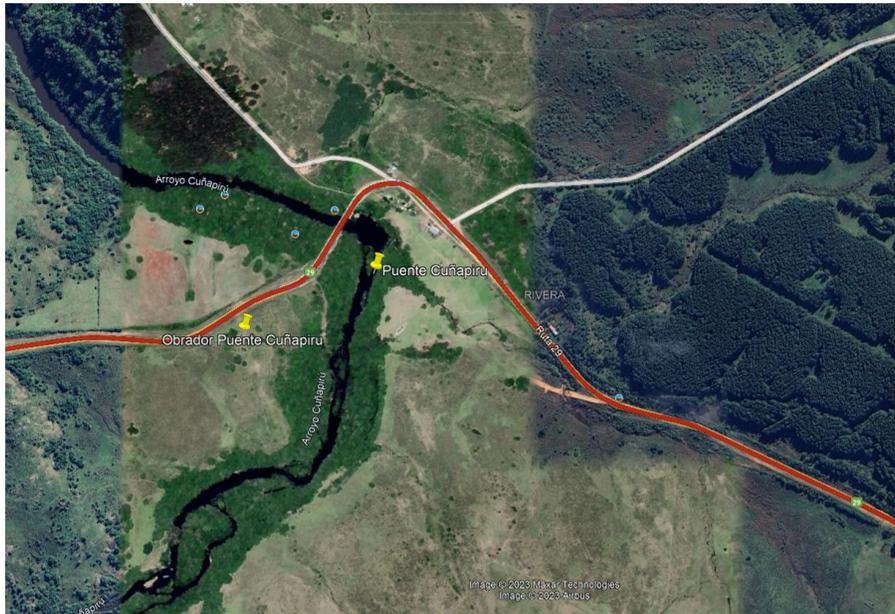
La obra cuenta con un obrador ubicado en la faja expropiada para el proyecto del puente (ex padrón 8629), se accede al mismo por la ruta 29 km 9.50 aproximadamente. El obrador cuenta con oficinas, depósitos de productos químicos y combustibles, pañol, servicios higiénicos y duchas conectados a pozo impermeable, comedor, laboratorio, Planta de fabricación de hormigón, semi automática (tolva con dosificación por peso), (incluyendo zonas de acopios de áridos y cemento), banco de herrería y/o zona de acopio de hierros, zona de prefabricados de hormigón, piletas de lavado de mixers y herramientas en contacto con hormigón.

Imagen N°1: Ubicación del obrador.

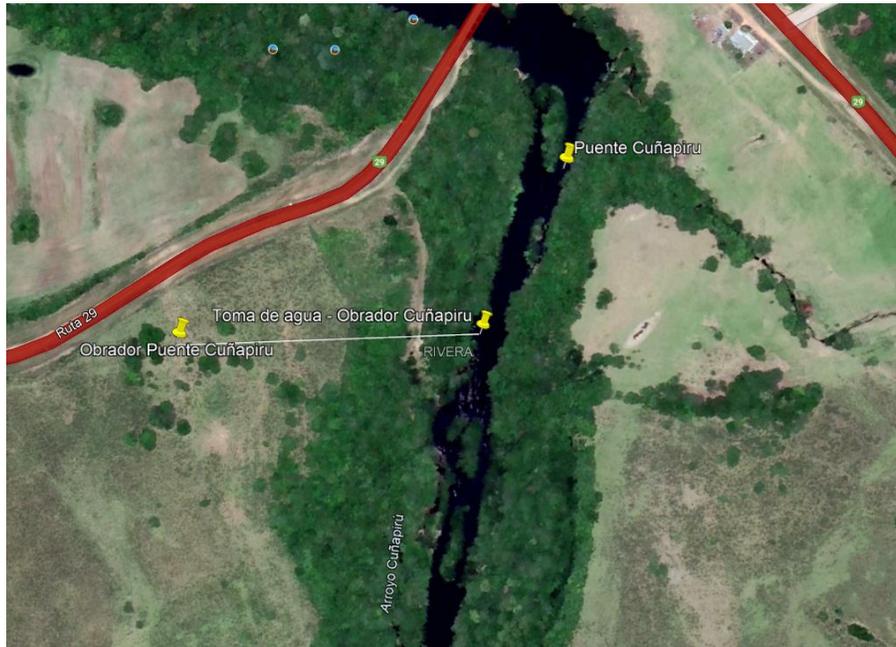
Para las instalaciones del obrador y para la producción de hormigón se cuenta con una toma de agua habilitada por DINAGUA ubicada en el mismo arroyo Cuñapirú, a continuación, se detalla una tabla resumen. Se realizó la declaración jurada en mayo por solicitud de DINAGUA, aunque aún no se habían iniciado las tareas de extracción en ese momento (adjunto en 1er ITGA).

Imagen N°2: Ubicación de la toma de agua.

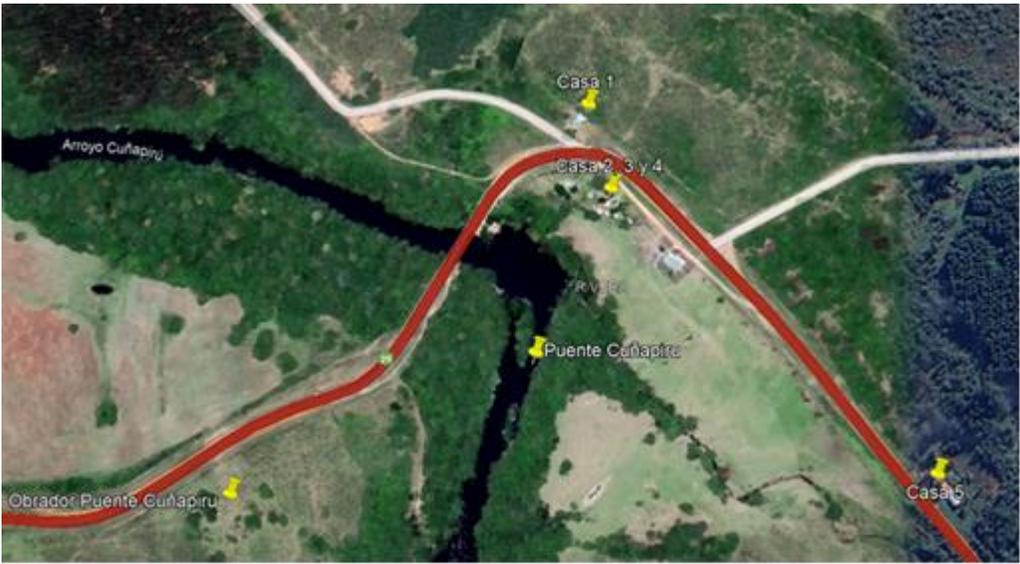
Se realiza una medición de ruido el 08/02/2024 en las zonas sensibles que corresponde a las viviendas más cercanas a la obra (casa 1, casa 2, 3 y 4 y casa5) las cuales se encuentran a menos de 500 m. (ver

imagen 3). Los resultados son los que se observan debajo, en los tres puntos se evidencia el ruido del tránsito, en el punto 2 y 3 los valores son mayores a los límites de la normativa, pero si se realiza la atenuación por las paredes de las viviendas son menores. De igual forma tener presente que para la medición inicial presentada en el 1er ITGA los valores de los puntos 1 y 3 habían sido superiores a los límites.

Imagen N°3: Ubicación de los vecinos más cercanos.

*\*M2: El valor es mayor al límite de la normativa, pero si descontamos la atenuación por la pared del vecino (37 dba) resulta = 20,2 dba. Por lo tanto Cumple*  
*\*M3: El valor es mayor al límite de la normativa, pero si descontamos la atenuación por la pared del vecino (37 dba) resulta = 21.5 dba. Por lo tanto Cumple*

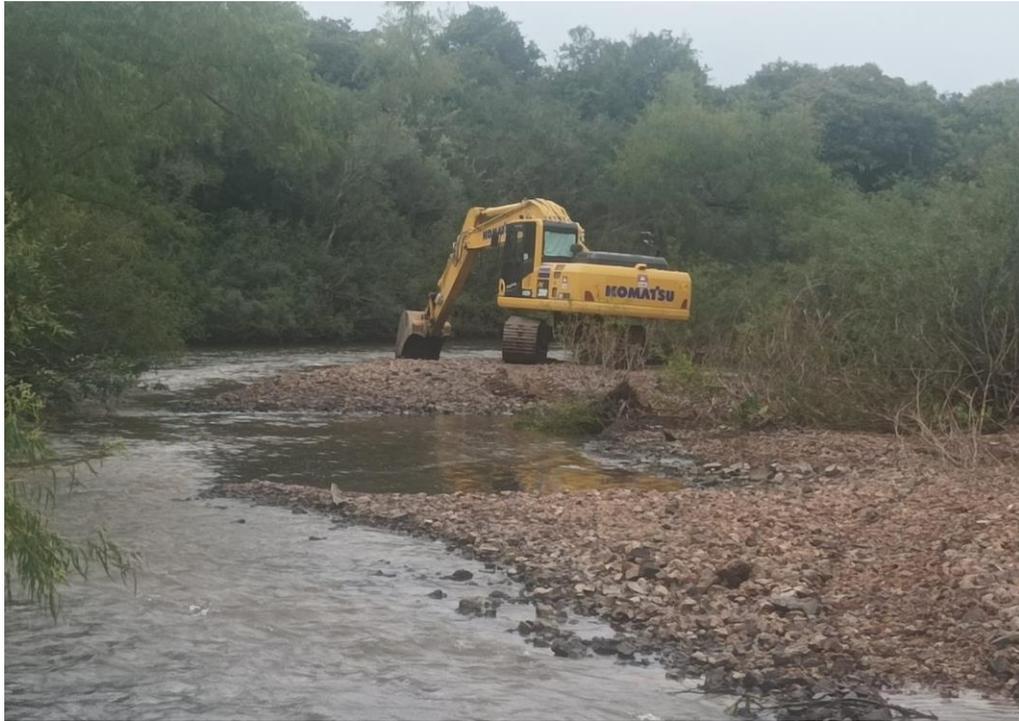
Para la observación 1 de la auditoria del MTOP del 17/10/2023 que estaba pendiente de ejecutar debido a las crecidas del rio, una vez que el nivel del cauce bajo y permitió el acceso, en febrero y principios de marzo se retiró el material granular que había sido arrastrado aguas abajo.

Imagen N°4: Excavadora retirando material de arrastre del cauce.

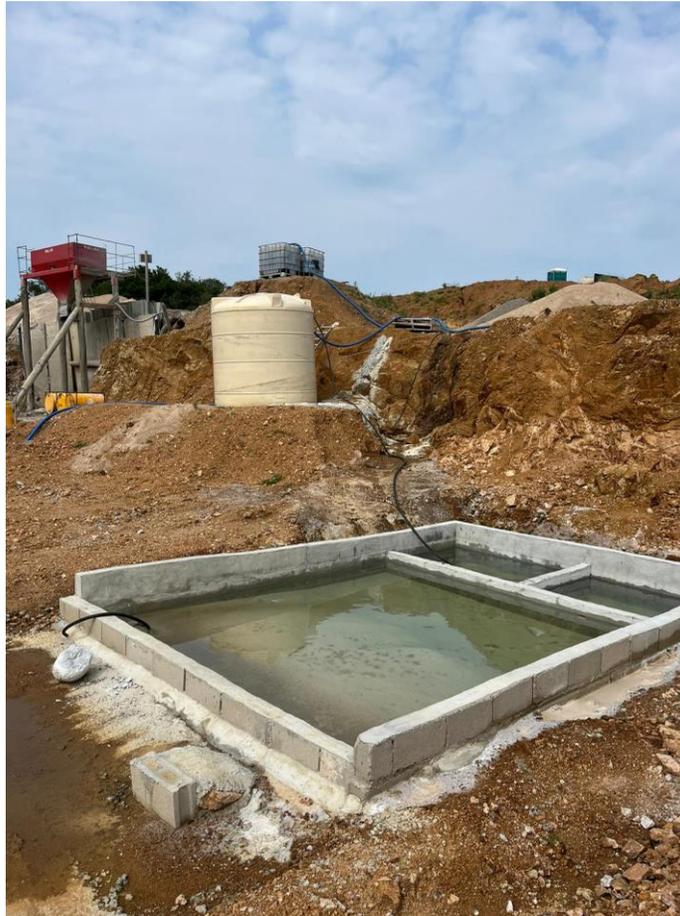
- Se cuenta con piletas de lavado de mixers y herramientas en contacto con hormigón para evitar la infiltración al terreno y la retención de sólidos, el agua de la última pileta es reutilizada en el proceso de hormigón, en caso de tener que verterla a terreno se corrige el PH y se retiran los sólidos sedimentables.

Imagen N°4: Piletas de lavado de mixers.

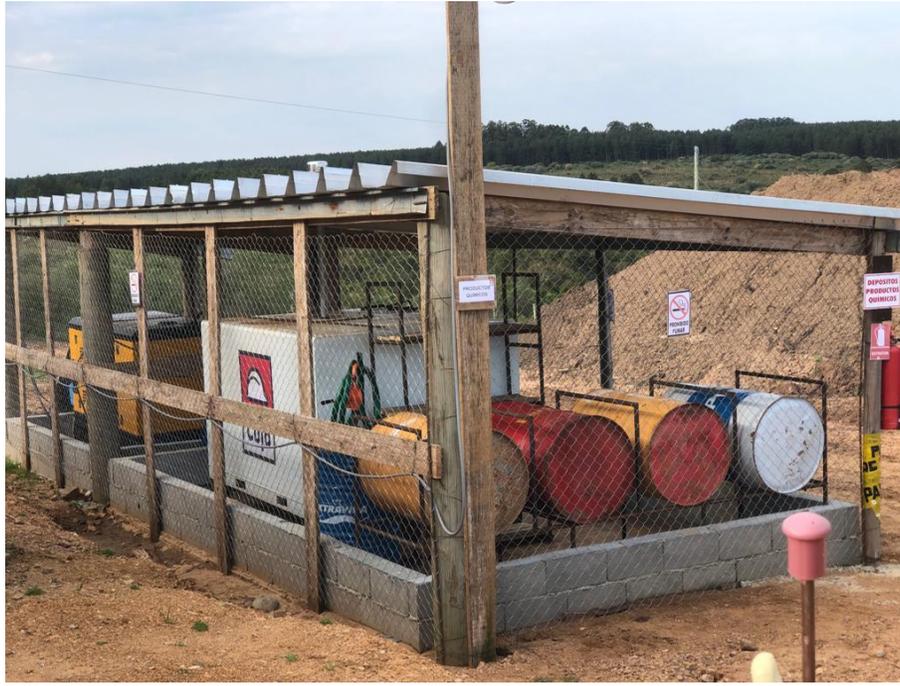
- Los residuos peligrosos generados serán retirados por un móvil de AFRECOR para su disposición final.
- Las áreas destinadas al manejo de productos químicos y combustibles se acondicionaron con piso impermeable y bandeja de contención.

- Se cuenta con bandejas antiderrames para los generadores de energía.
- La planta de hormigón cuenta con un recinto de productos químicos que se utilizan en el hormigón con piso y bloques de hormigón.

Imagen N°5: Recinto de combustibles y productos químicos y bandeja para generador.

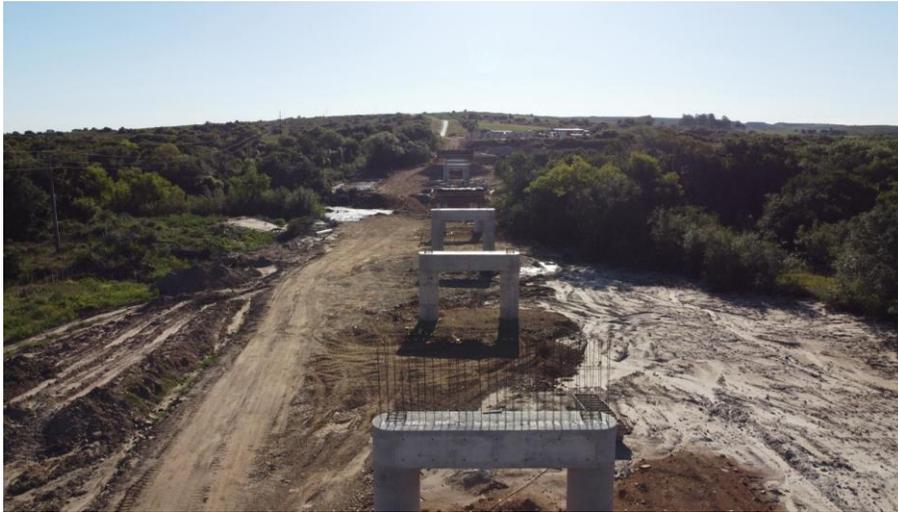
Imagen N°7: Vista de los pórticos del puente. (Imagen del tercer trimestre de obra).

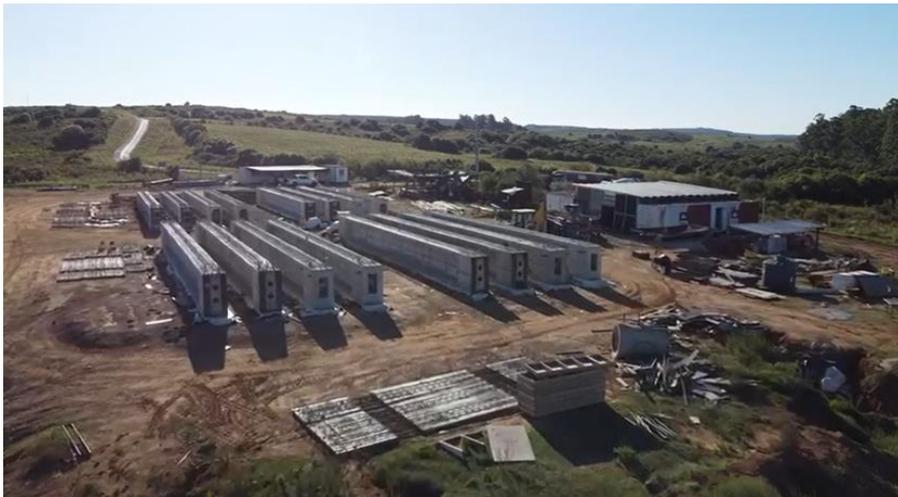
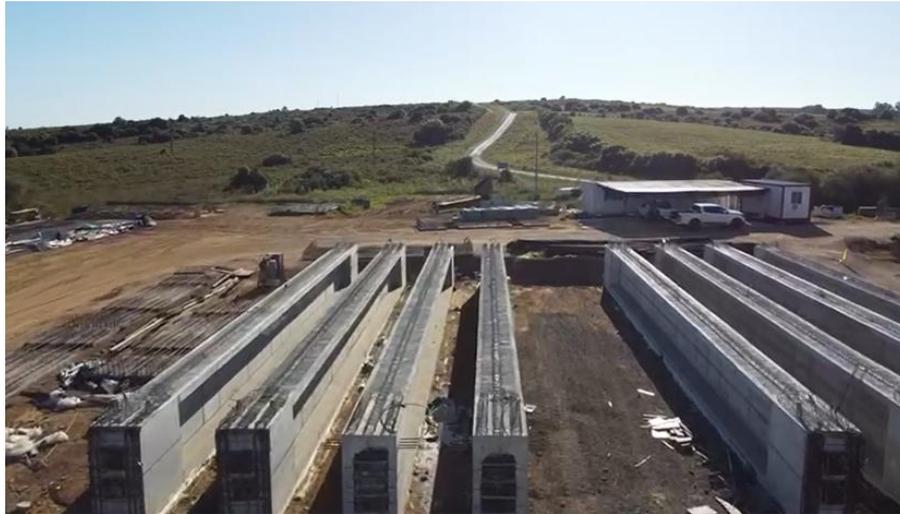
Imagen N°8 y 9: Vigas del puente. (Imagen del tercer trimestre de obra).
