INFORME AMBIENTAL FINAL

**Licitación N° C/152: “RUTA 8, tramo:
Travesía Urbana Villa Sara – Treinta y
Tres”**

Junio 2025

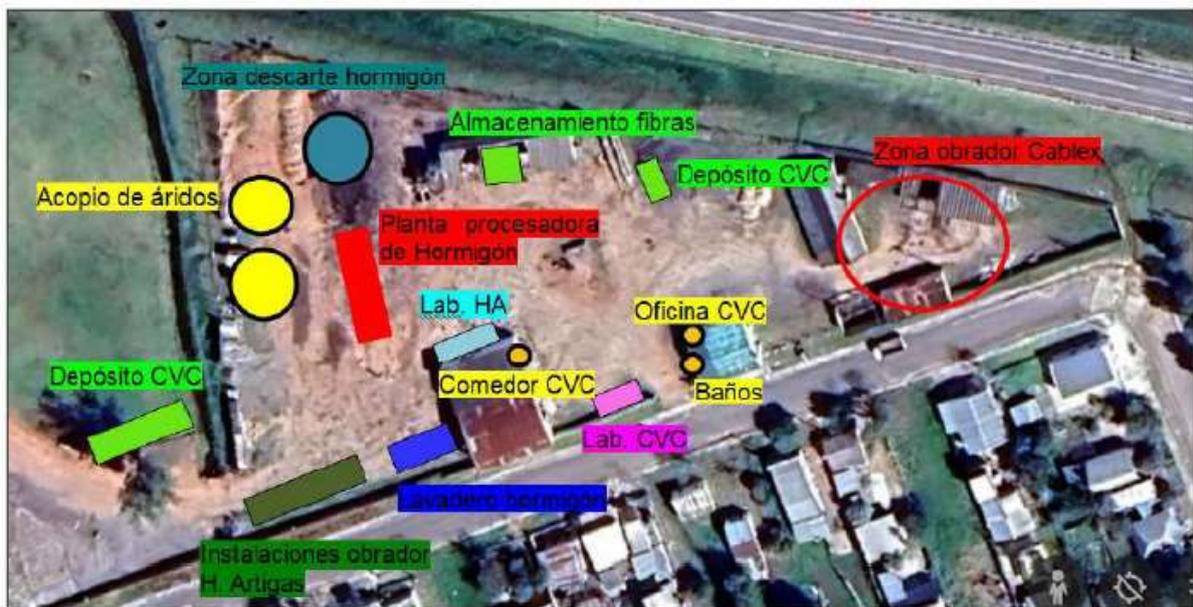
A continuación, se describen las medidas tomadas en el padrón N°15.189 de la ciudad de Treinta y Tres, propiedad de la DIRECCIÓN NACIONAL DE VIALIDAD, ubicado en el KM 286:500 de Ruta 8 que sirvió como base para la instalación del obrador principal.

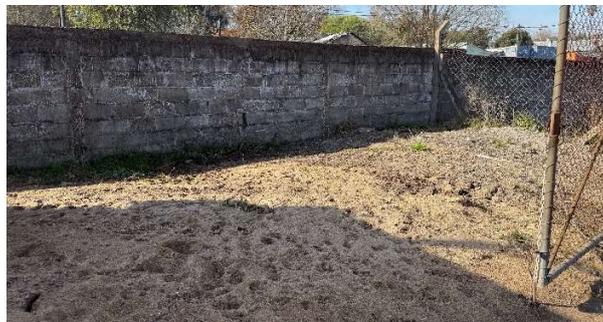
Limpieza y tapado de fosa séptica

ANEXO 1: Remito de limpieza de fosa

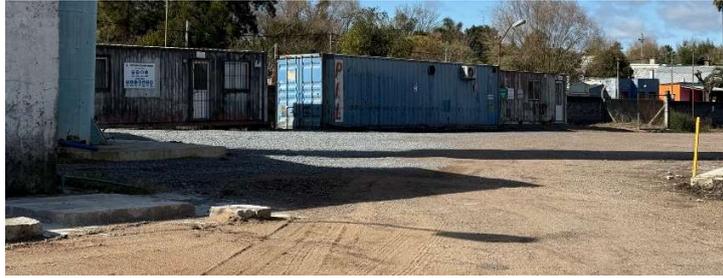
Demolición de estructuras de hormigón

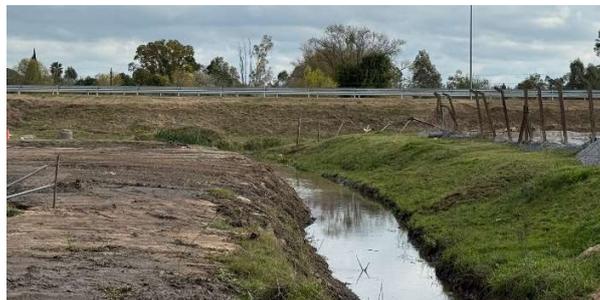
Limpieza de cañada

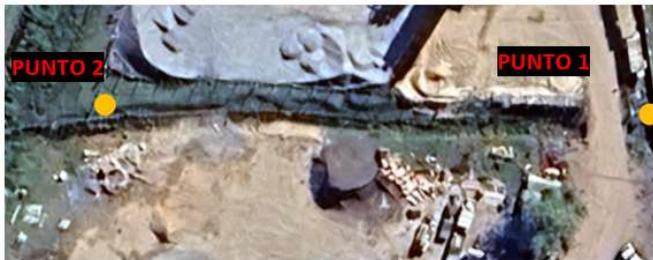
Material	Punto 1 (código laboratorio 237813)	Punto 2 (código laboratorio 237812)
pH	7,4	7,4
aceites y grasas	10	<10
sólidos sedimentables (cono imhoff - 1 hora)	0,1	0,3
sólidos totales	590	70

Monitoreo de cañada

Según los resultados obtenidos, se determina que no se vio afectado la calidad del agua de la cañada por las actividades del obrador

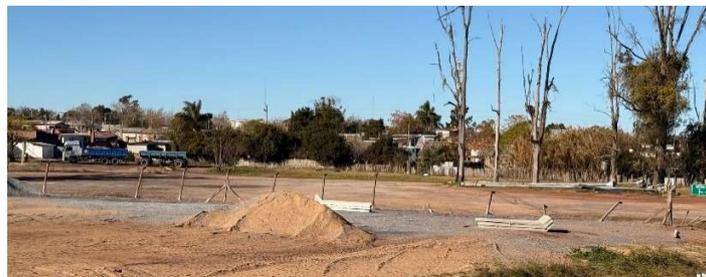
Colocación tejido perimetral

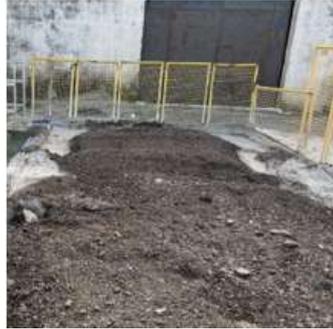
Vaciado de lavadero

Se realizó la extracción de sólidos y dispuso en el vertedero municipal como material de mejora de camino interno

El efluente líquido la metodología que se sigue es medir el pH inicial, agregar ácido clorhídrico según la siguiente tabla, dejar actuar hasta el siga siguiente y volver a medir, hasta obtener pH 9

Estos parámetros permiten disponer como infiltración a terreno, luego de vaciado el lavadero, a solicitud de DNV se procedió a llenado con material

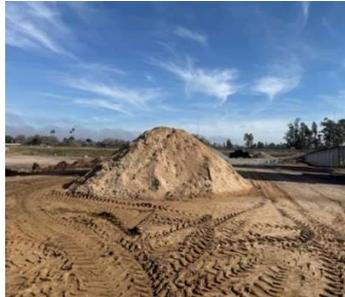
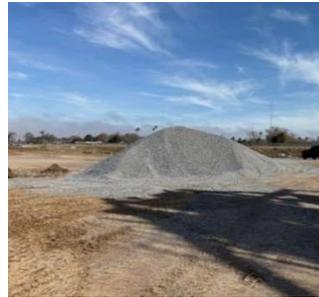
Acopio de materiales

Los acopios quedan en el obrador para ser usados por la administración según consideren

Se realizó limpieza gereal del predio y se realizó disposición final de residuos de materiales en desuso en el vertedero municipal

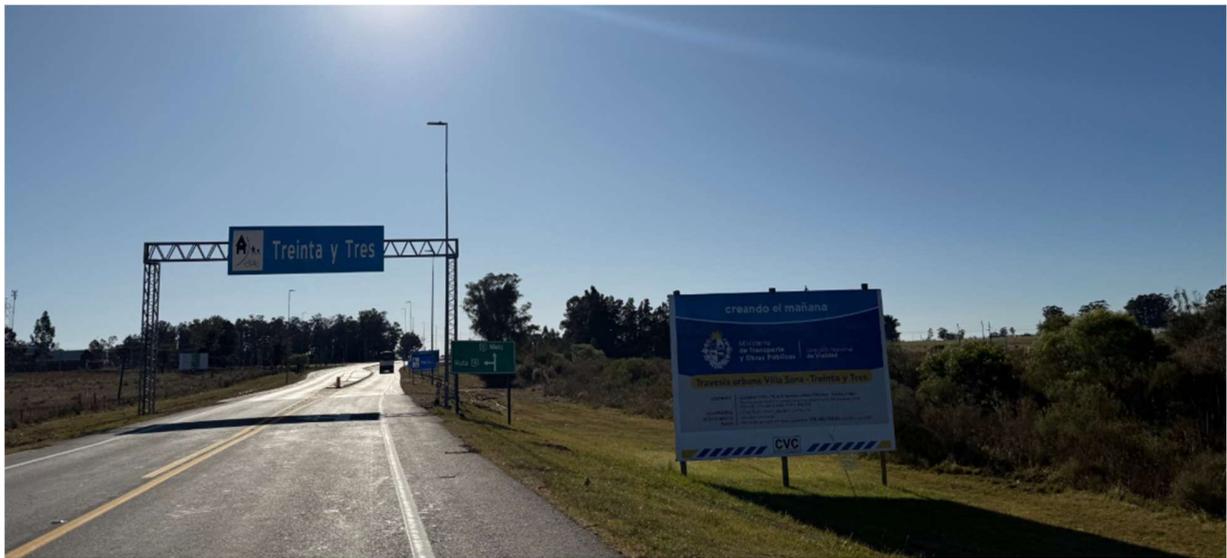
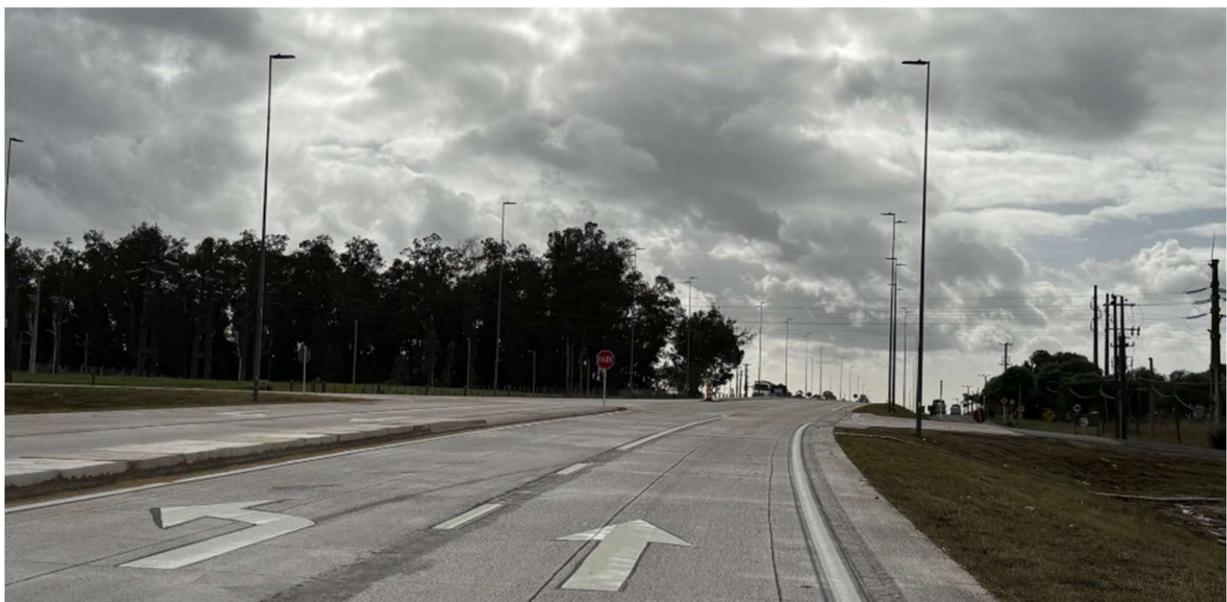
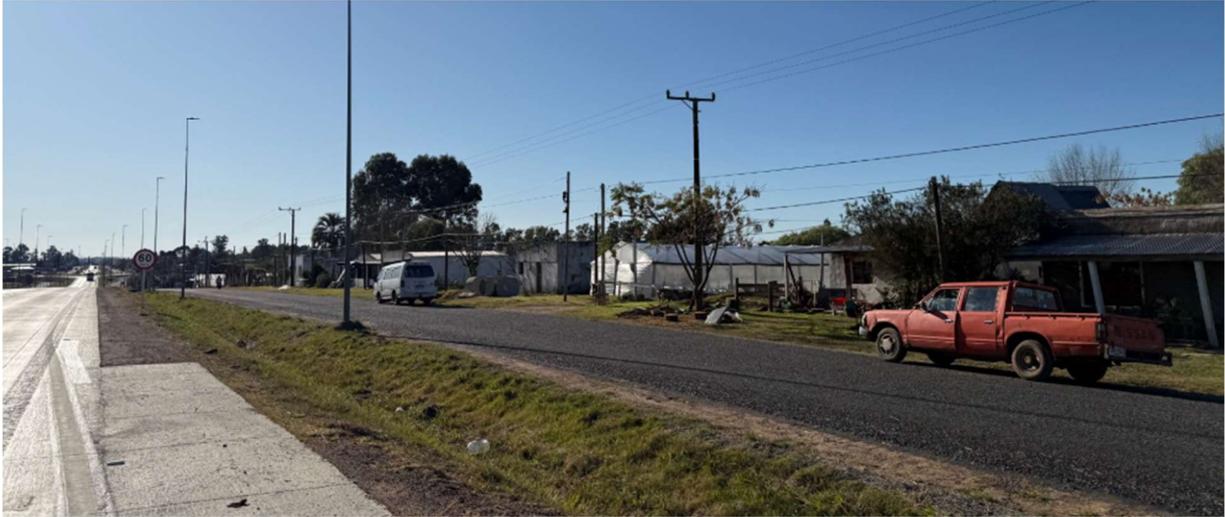
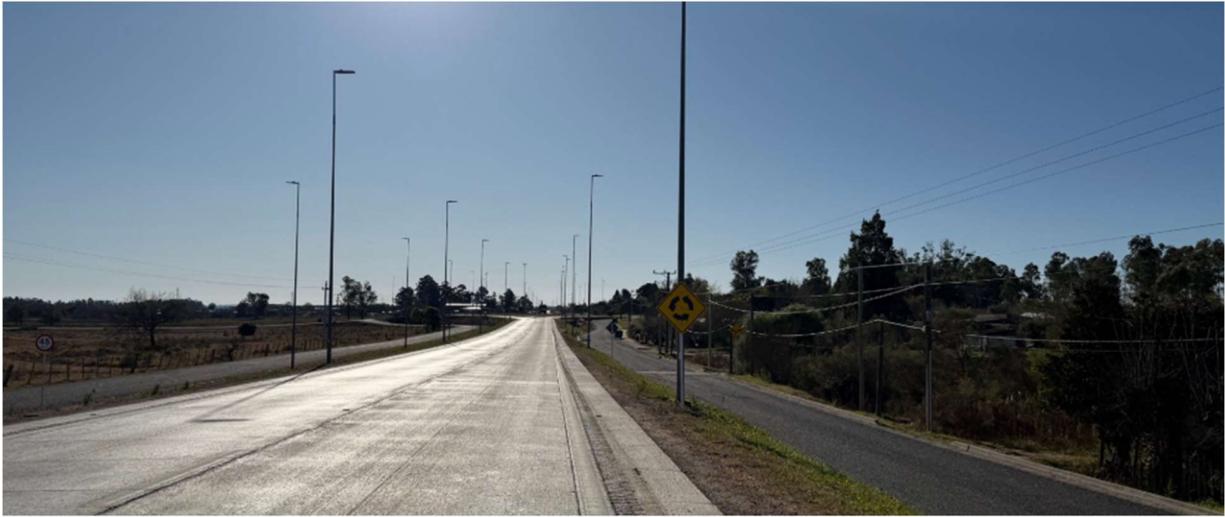
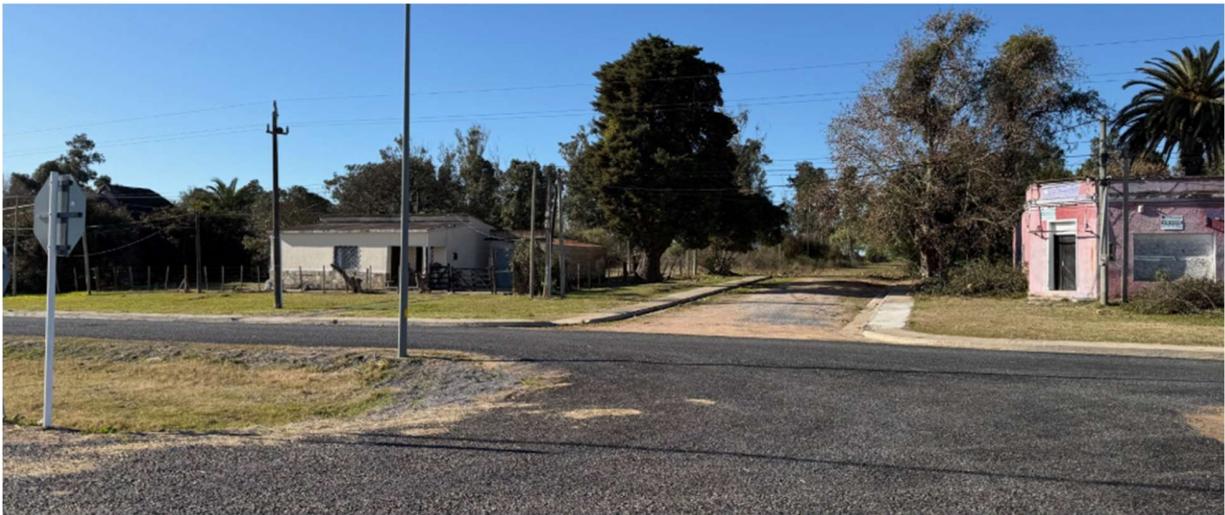
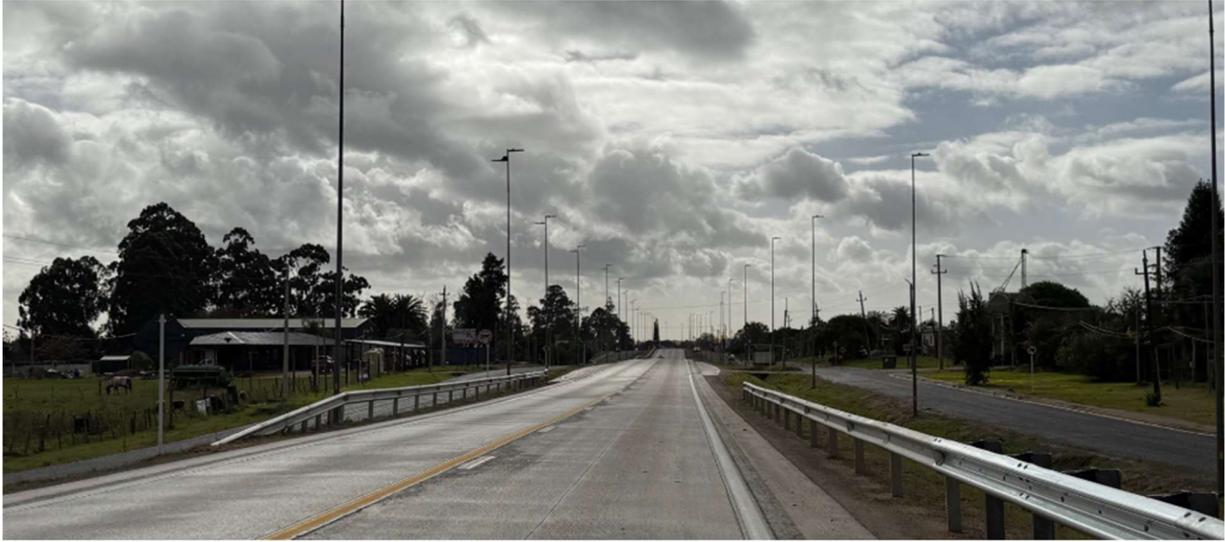
Se encuentran realizadas las acciones correspondientes a lo establecido en el Plan de Recuperación Ambiental.

A continuación, se detalla registro fotográfico de estado final de la obra, registradas aleatoriamente desde la progresiva de inicio al fin del tramo.

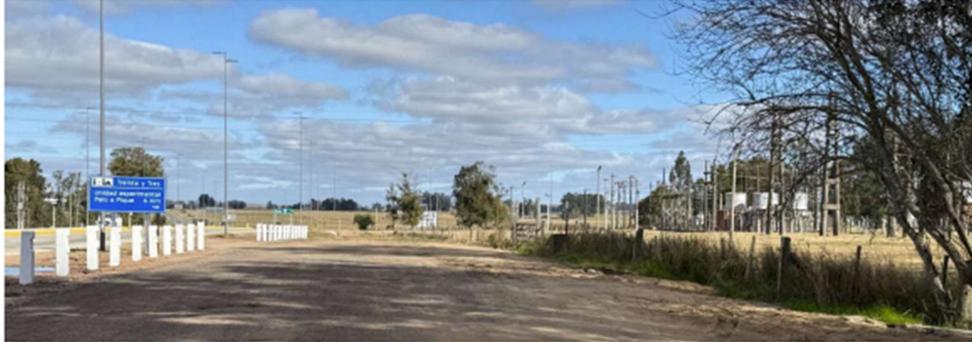
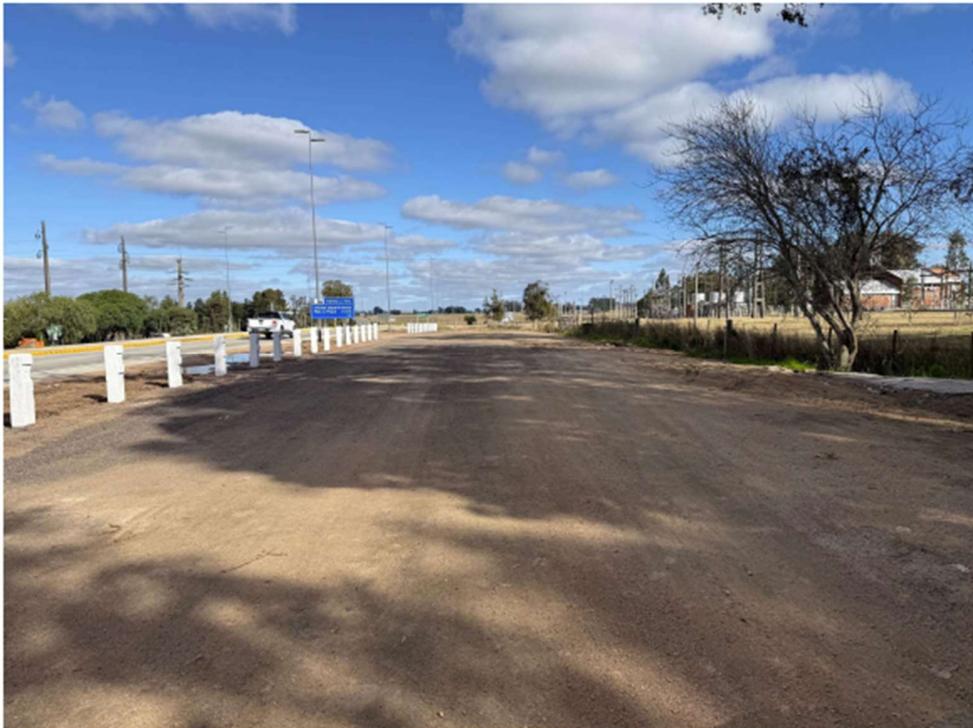
Como sitio de acopio de materiales se utilizó faja sobre la progresiva 280k450 (-) de la Ruta N°8, dicha zona fue restaurada y dejada en condiciones.

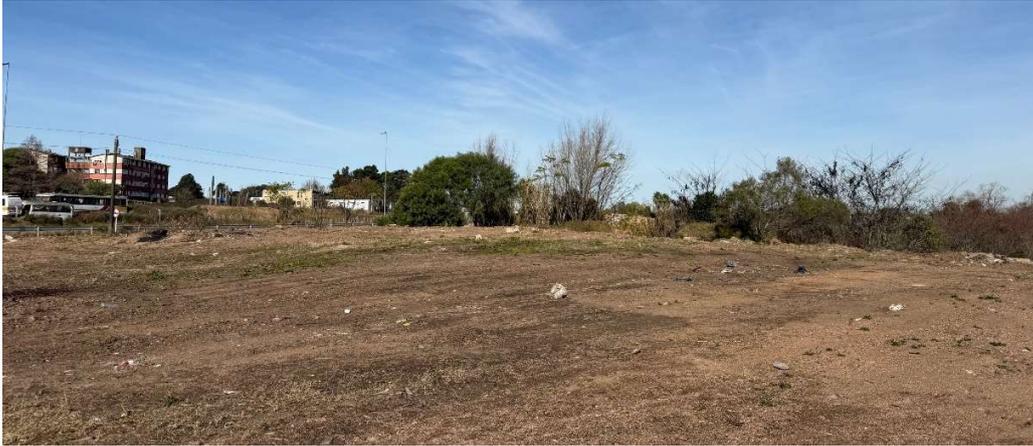
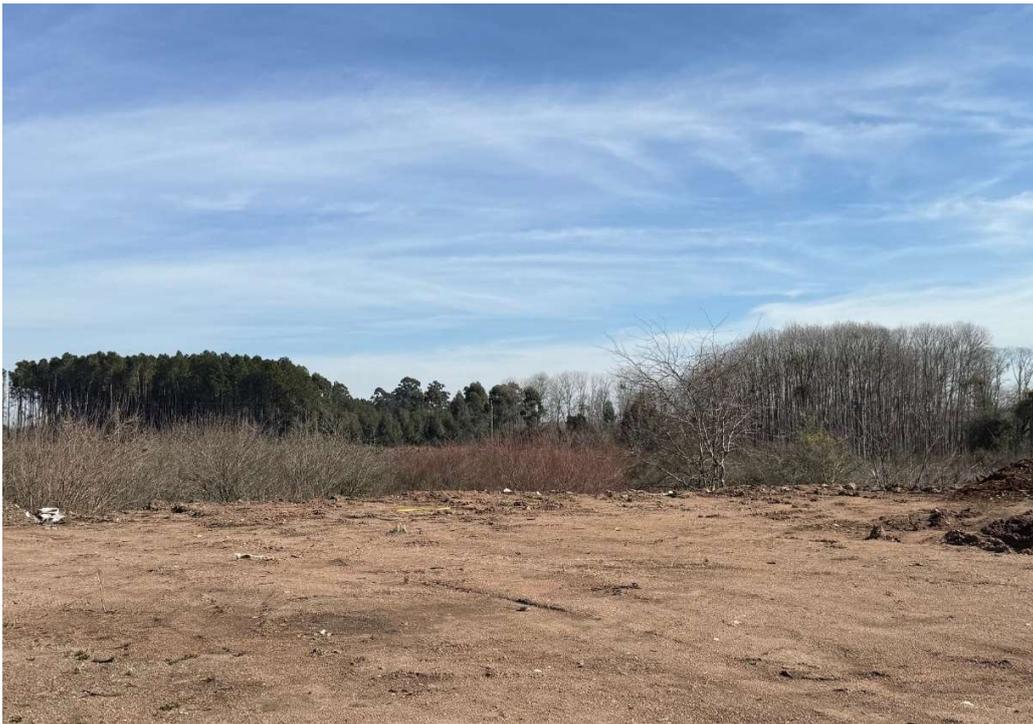
Se realizó el cierre del sitio de disposición de material excedente de obra ubicado en el padrón N° 10.291.
