# INFORME DE AUDITORIA AMBIENTAL DE CIERRE

Ampliación de Contrato C/155 – 13/09/2024. Ítem  
5

*“Trabajos en el puente de Ruta 30 sobre el A°  
Rubio Chico”.*

Traxpalco SA

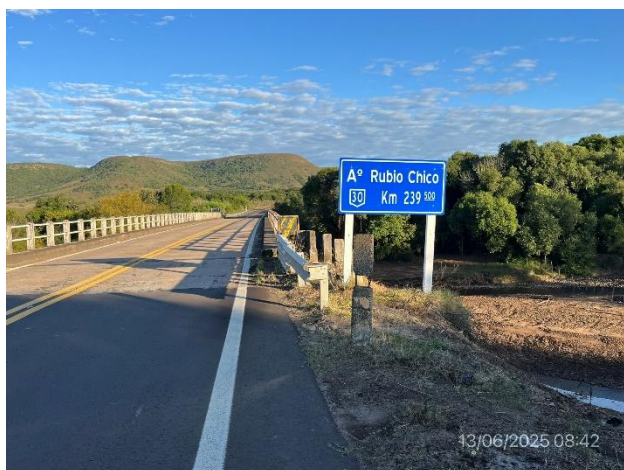
Foto 12.1-1, P01. Puente sobre el A° Rubio Chico. Ruta 30 progresiva 239K200.

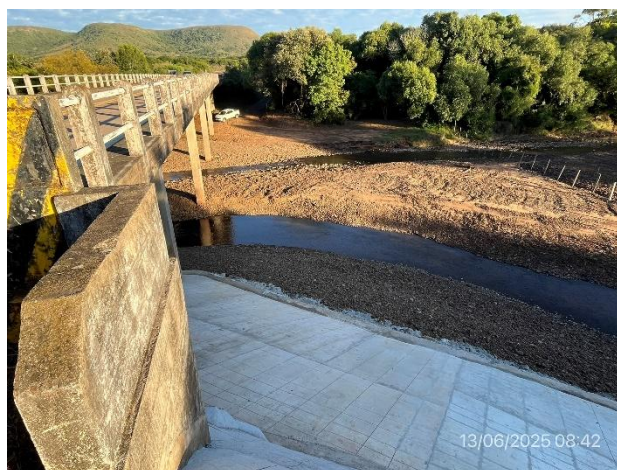
La obra auditada es la ampliación del contrato C/155. Consistió en la reparación del cuarto de cono del acceso Este del puente de Ruta 30 progresiva 239K200 sobre A° Rubio Chico, en el Depto. de Rivera.

Según el contrato de la obra, las tareas a ejecutar comprenden reparar el mencionado cuarto de cono, por medio del engrosamiento y cementado del terraplén, protección con losetas de hormigón, y colocación de un enrocado. No se ejecutaron tareas en la superestructura del puente, si bien se observaron algunas patologías en las pilas del puente que podrían requerir futuras intervenciones. Se retoma este comentario en el apartado 9.

Foto 12.1-2, P01. Cuarto de cono Este con terraplén recargado y protección ejecutada.

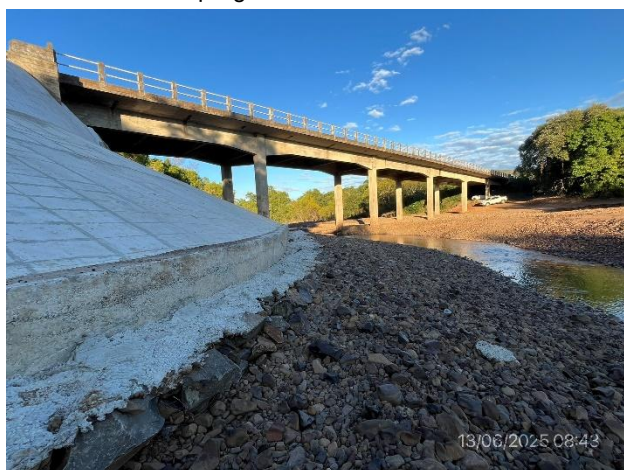
Foto 12.1-3, P01. Cuarto de cono Este con enrocado de protección ejecutado.

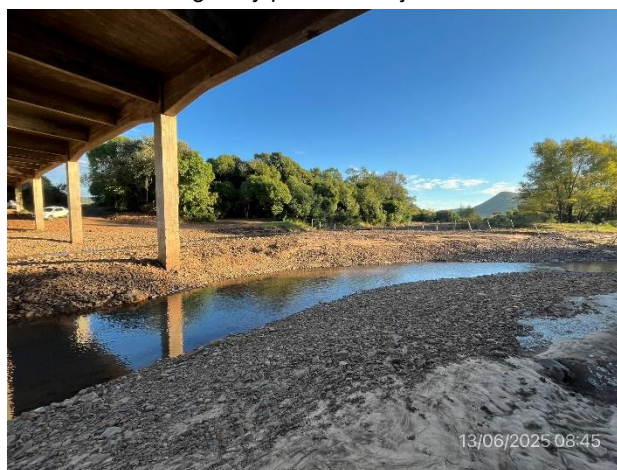
Al momento de la auditoría, se comprobó que en general las tareas detalladas en el PRA para la recuperación ambiental de la zona intervenida fueron ejecutadas. La planicie de inundación del A° Rubio Chico se encontró en buenas condiciones de limpieza, sin presencia de ROCs u otro tipo de residuos. El cauce del A° Rubio Chico se encontró en condiciones correctas de escurrimiento.

Foto 12.1-4, P03. Planicie de inundación en correctas condiciones de abandono, libre de ROCs u otros residuos.

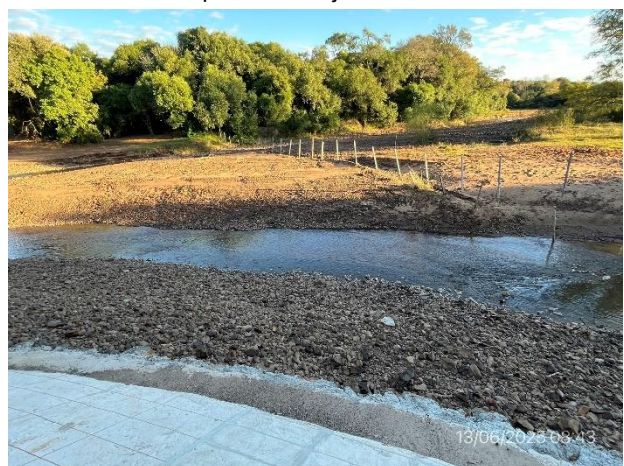
Foto 12.1-5, P03. Curso del A° Rubio, correctas condiciones de escurrimiento.

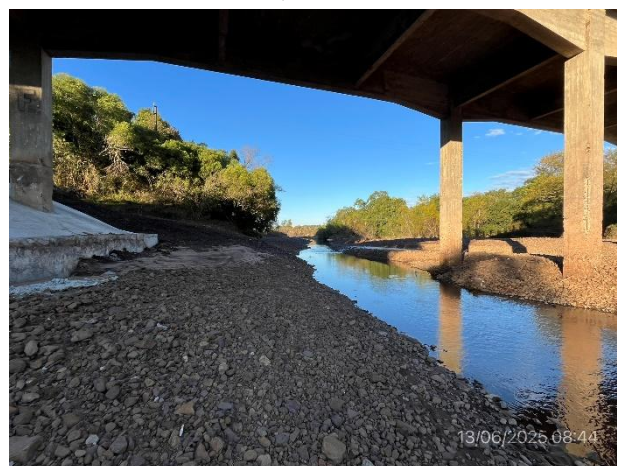
Foto 12.1-6, P01. Patologías en pilares. Hierros expuestos y oquedades en hormigón existente.

Se sugiere que DNV – MTOP tome en cuenta las patologías observadas durante la auditoría ambiental en las pilas del puente – Foto 12.1-6, para definir si las mismas eventualmente ameritan futuras acciones.
