## **INFORME TRIMESTRAL DE GESTIÓN AMBIENTAL**

<b>Proyecto</b>	Rectificación de Ruta 19, entre Rutas 6 y 7.
<b>Contratante</b>	<b>CVU</b>
<b>Contratista</b>	<b>ESTULEN S.A.</b>
<b>Financiamiento</b>	<b>CREMAF</b>

**Fecha: 13/01/2026 (revisión 2)**

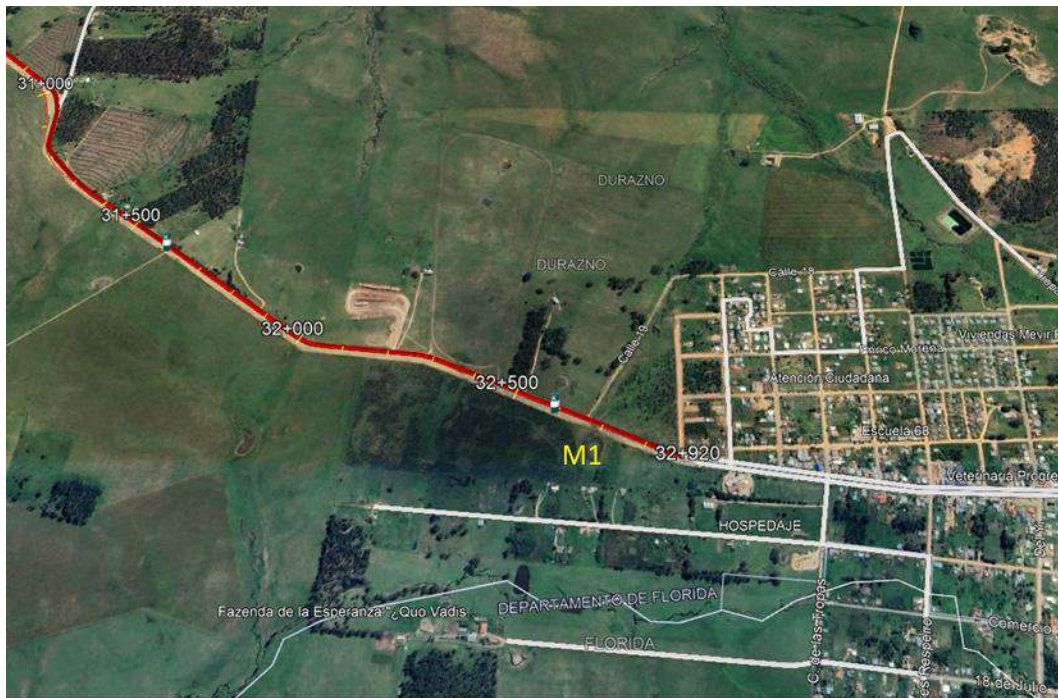
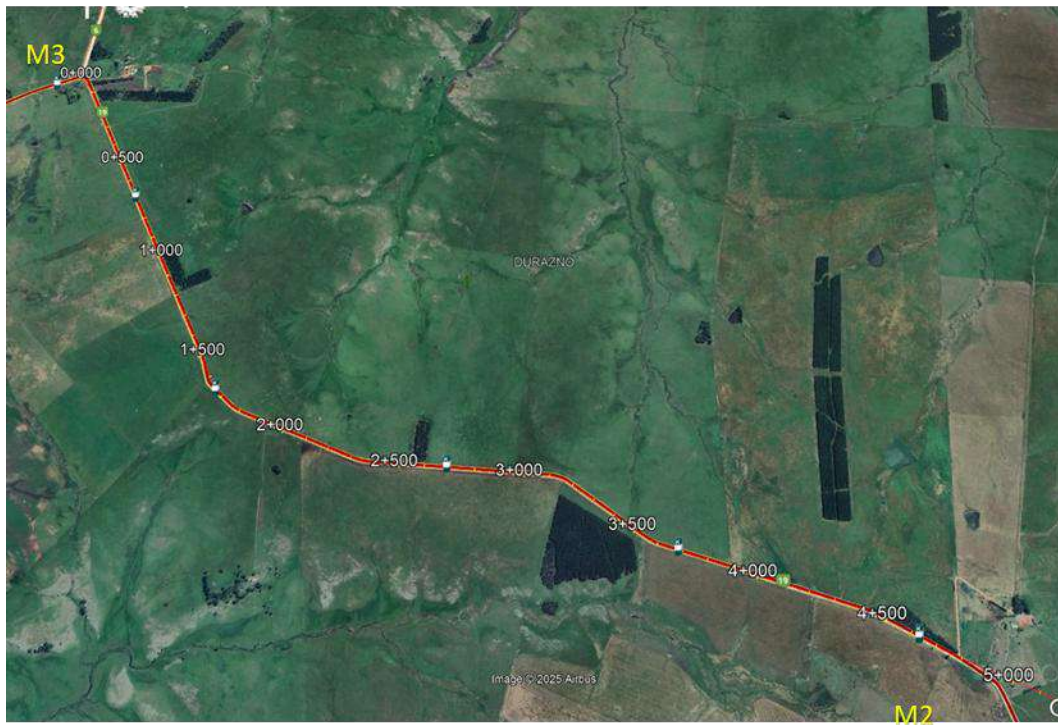
Imagen N°2 y 3: Ubicación de mediciones de ruido.

El 04/06/2025 se realizaron mediciones de ruido en puntos sensibles, los cuales fueron M1: Fin de la obra Prog 32+920 cercano a viviendas, M2: Prog 5+000 (Zona de expropiación) cercano a vivienda y M3: Inicio de obra, Prog 0+000, cercano a vivienda.

La normativa que se utilizó fue Guía DINAMA Valores para prevenir la contaminación acústica. Tabla 1, Zonas Rurales y áreas naturales protegidas (diurno, incluyendo el ruido del tránsito). Se mide contra el alambrado cerca de la ruta.

Medición	Nivel Equivalente Leq (dBA)	Límites por Norma (dBA)	Observaciones	Cumple?
1	50,9	50	-	*No
2	48,5	50	-	Si
3	44,3	50	-	Si
M1. *No. Medicion inicial, con poco tránsito algunos camiones de troncos que salen de predio cercano

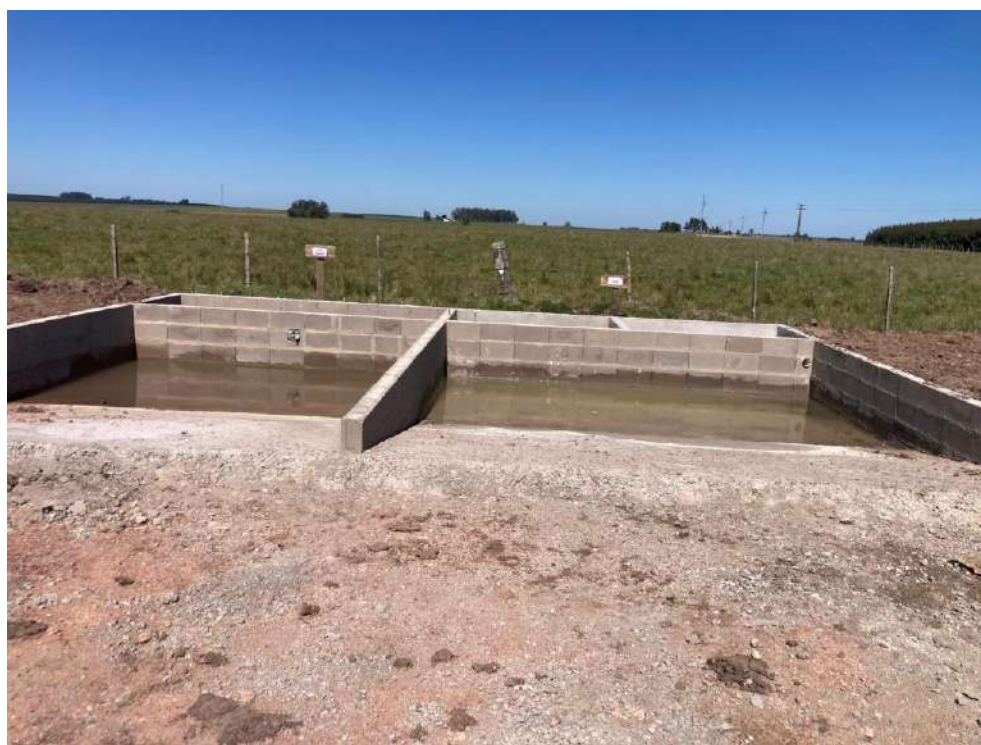
- Se cuenta con bandejas antiderrames para los generadores de energía.
- Se realizaron piletas de lavado para mixers y herramientas en contacto con hormigón en el obrador al lado de la planta de producción de hormigón para poder reutilizar el agua de lavado en la producción de hormigón

- Se realizó también una pileta de lavado para máquinas y camiones, hasta el momento no se está utilizando ésta, falta terminar de instalar el sifón para retener las grasas y aceites en la primer pileta.

Imagen N°4: Piletas de lavado de mixers y herramientas con hormigón (derecha) y piletas de efluentes de máquinas y camiones (izquierda).

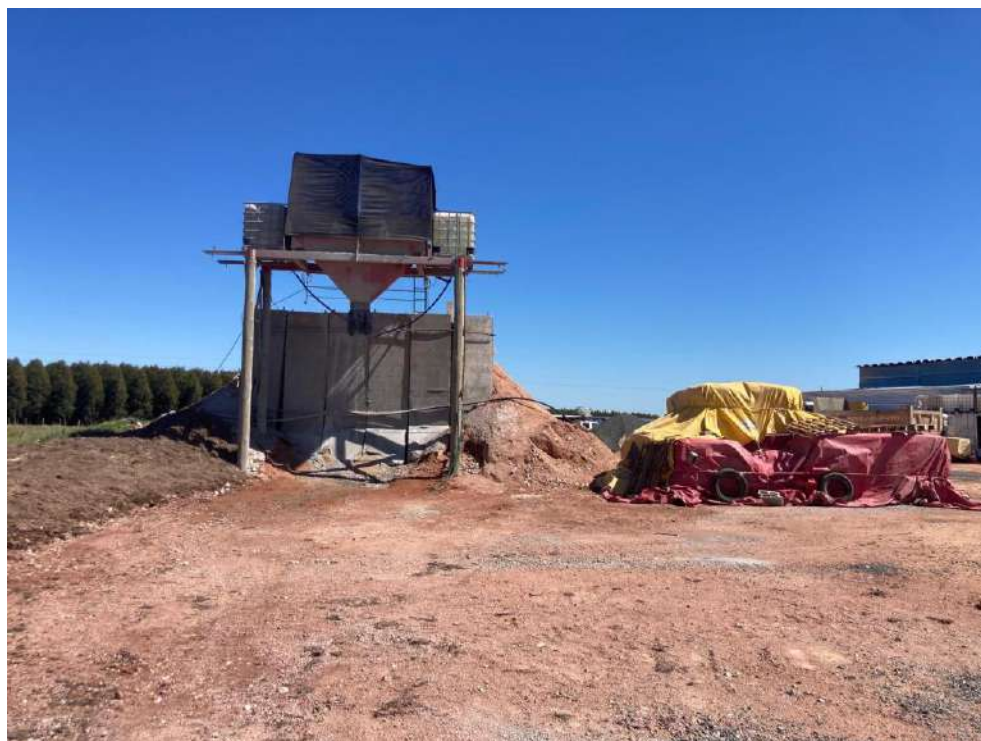
En el trimestre se realizó en el obrador el hormigón para la alcantarilla tipo H, también se realizará para los cabezales de las alcantarillas tipo Z.

Imagen N°5: Planta de producción de hormigón semiautomática.

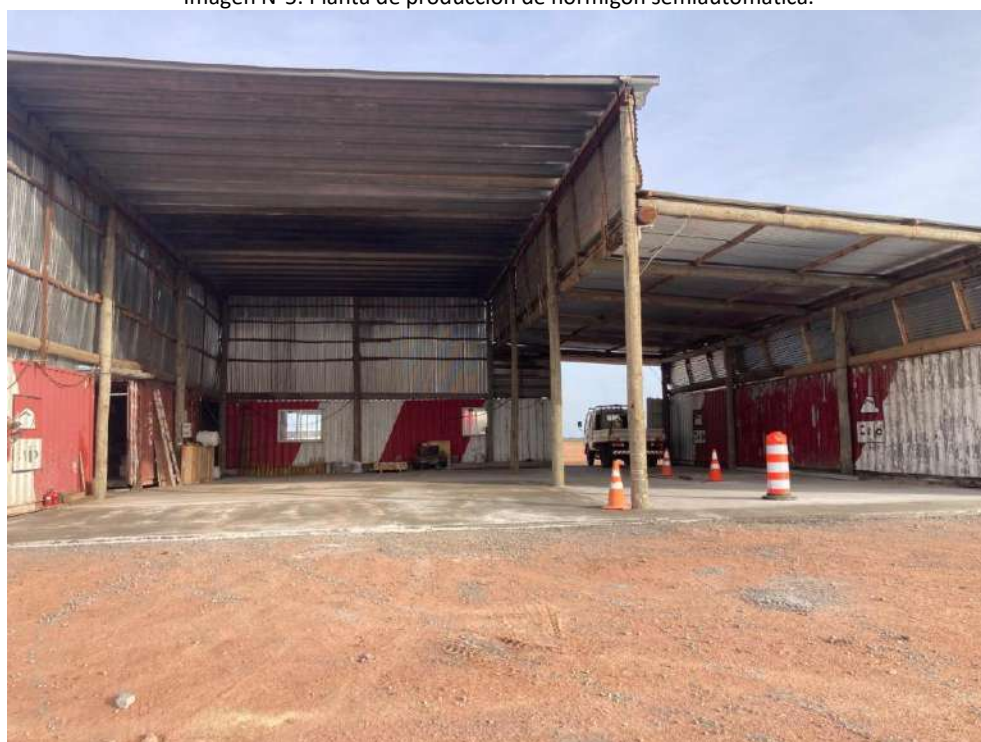
- Se cuenta con taller mecánico con piso impermeable, una fosa para mantenimientos y techo.
- Las áreas destinadas al manejo de productos químicos y combustibles se acondicionaron con piso impermeable y bandeja de contención.

Imagen N°6: Instalaciones del taller mecánico.

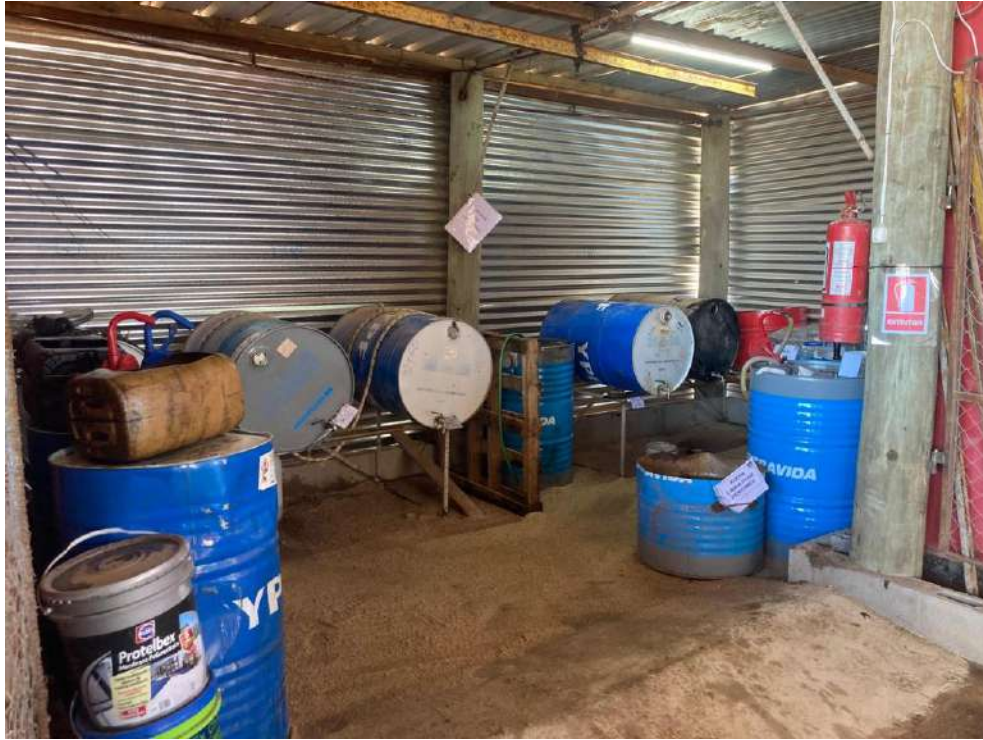
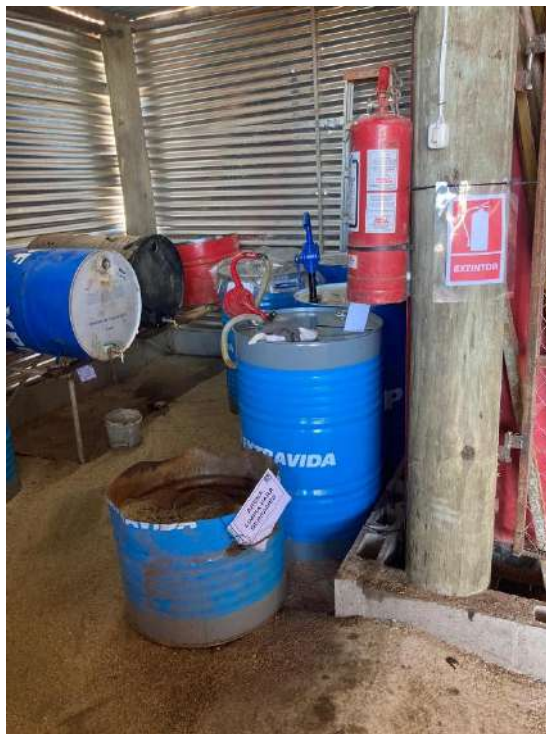
Se tuvo una auditoría ambiental de seguimiento del MTOP el 10/11/2025, se recibió un hallazgo respecto a baterías fuera del recinto estanco, la misma fue readecuada y se presentó una nota con el plan de acciones realizadas antes de que llegue el informe. Se recibió el informe de auditoría el 04/12/2025, con los siguientes hallazgos:

Imagen N°7 y 8: Recinto de productos químicos y residuos peligrosos.

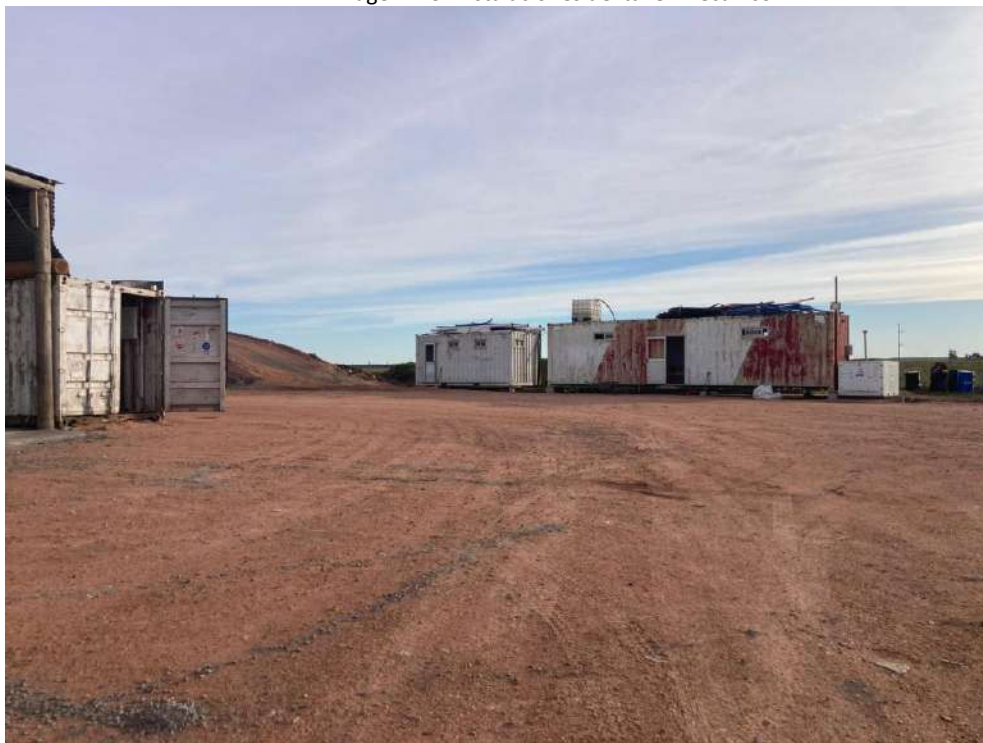
- En el obrador se cuenta con pozo impermeable para los efluentes domésticos, el cual es vaciado por la empresa JR.
- El agua para consumo es comprada en bidones, cuyos dispensadores se encuentran en el obrador en la zona de comedor.

Imagen N°10: Instalaciones de baños.

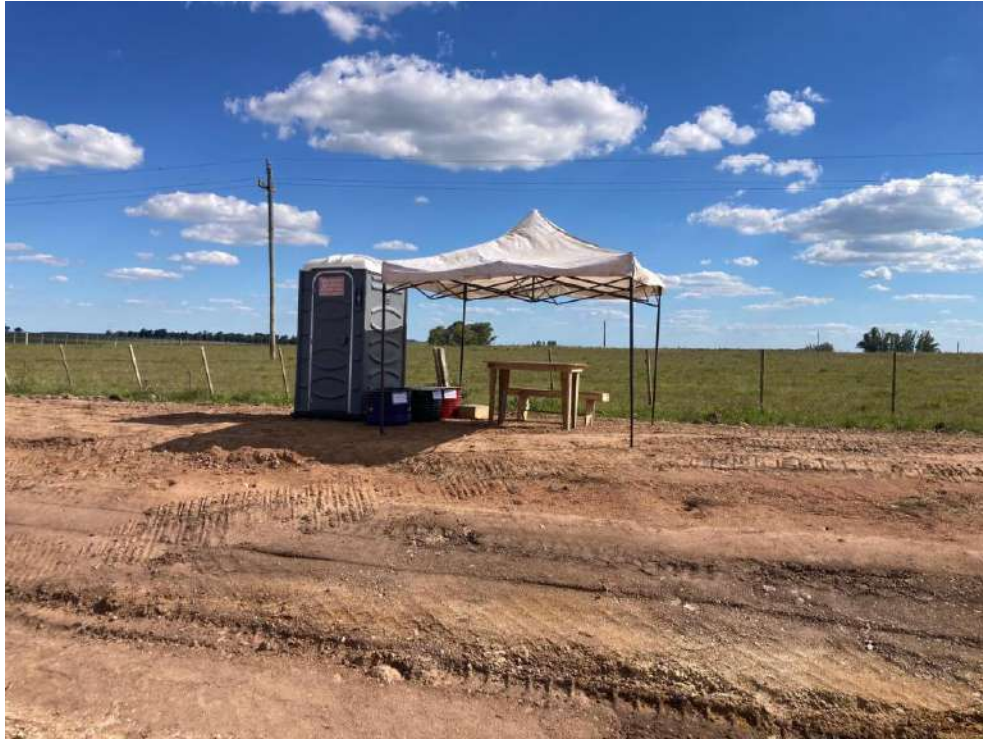
Imagen N°11: Zona de resguardo en frente de trabajo.

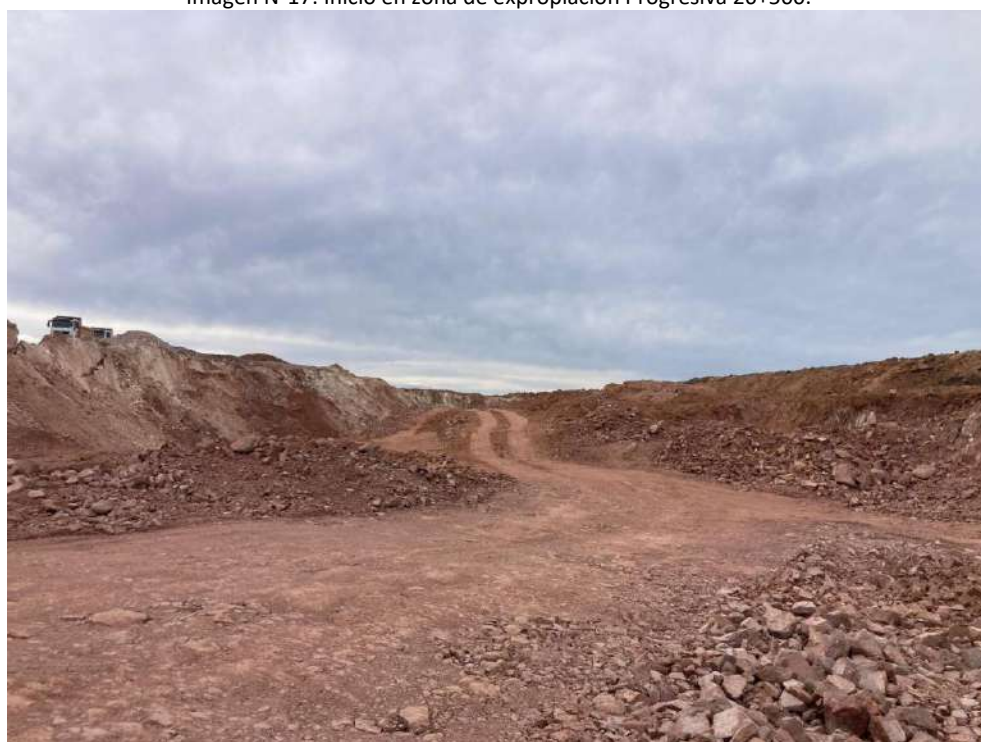
La obra requiere el uso de material granular, en el trimestre de referencia se iniciaron las tareas en las canteras de obra pública ubicadas, una en el mismo padrón que el obrador y la otra en el padrón 12532.

Se instaló en el mes de noviembre una trituradora primaria en la cantera del padrón 10680 para triturar material granular para subbase.

Imagen N°18: Cantera de obra pública en el padrón 10680 de Durazno.
