## AMPLIACIÓN LICITACION M/43

**CONSORCIO  
INTERBALNEARIA OESTE**

# **INFORME TRIMESTRAL DE GESTIÓN Y RECUPERACIÓN AMBIENTAL**

**Licitación No M/43: “Mant. Ruta Interbalnearia, Tramo I (Ao. Carrasco - Ao Solís)”**

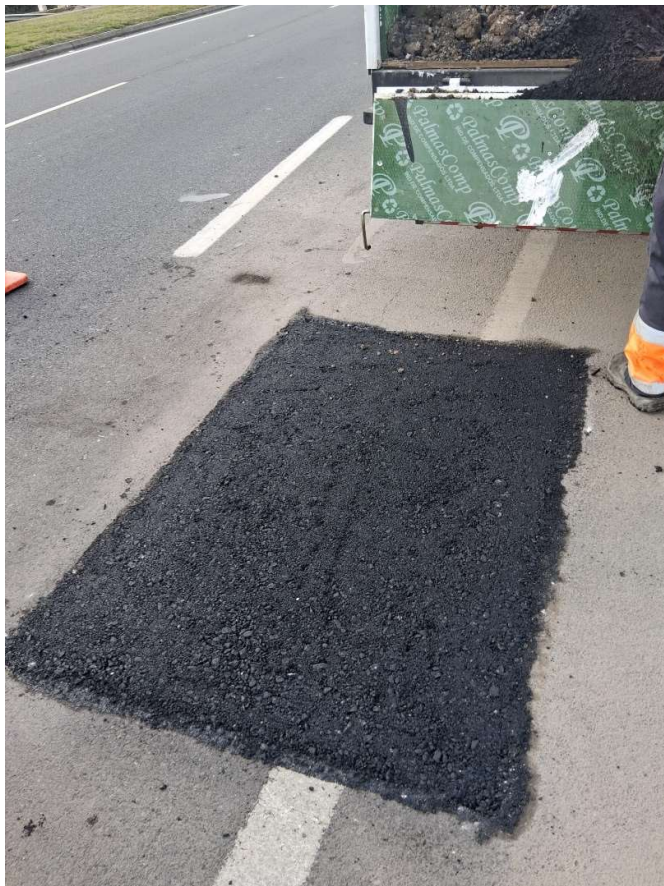
BACHES

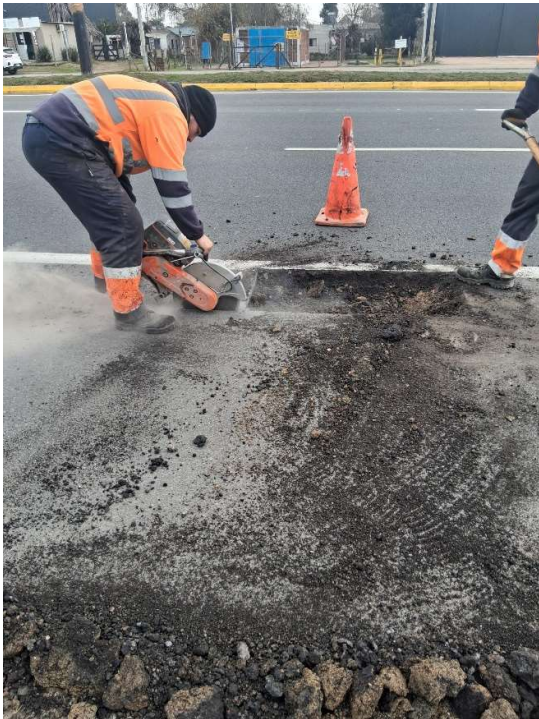
BACHES

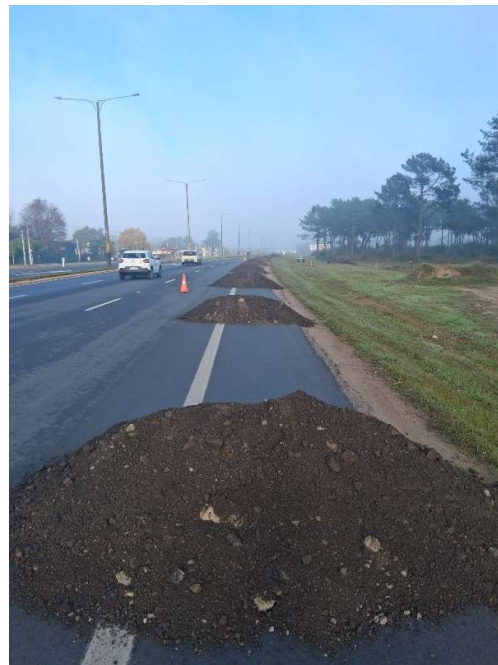
CALCE DE BANQUINAS

No aplica, para calzar las banquetas se usó RAP acopiado de otras obras.

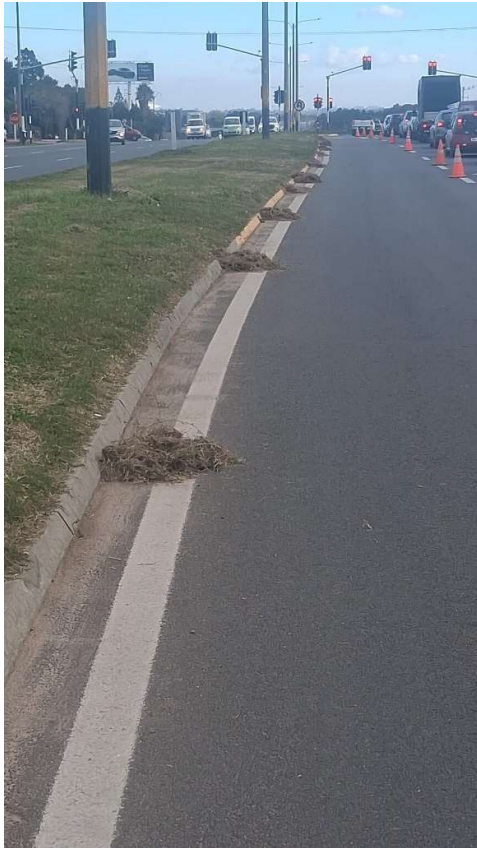
LIMPIEZA

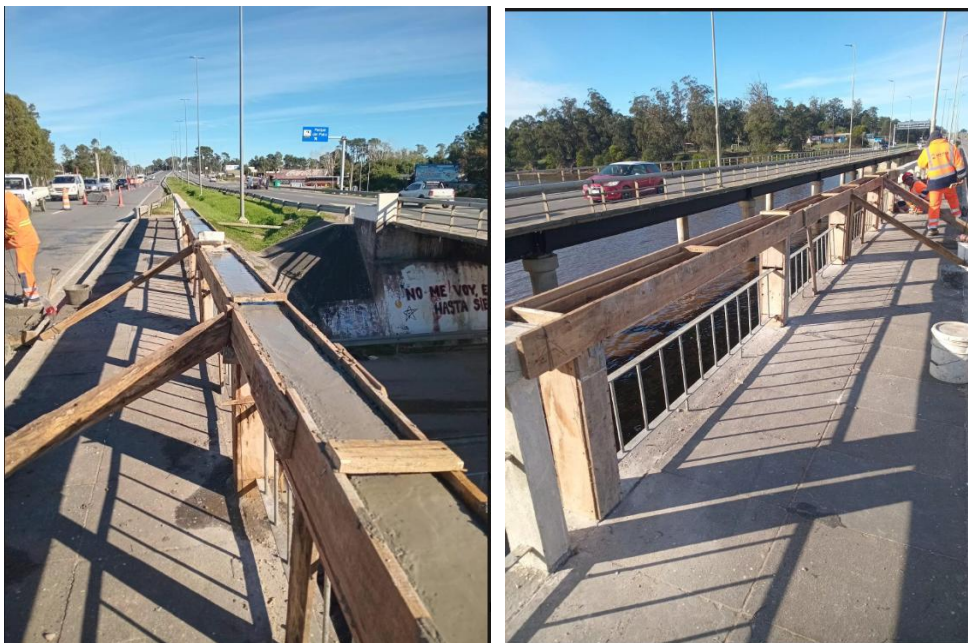
### 1.2 Colocación de encofrados para recomposición de la baranda (Parque del Plata)

Se observa la colocación de encofrados de madera sobre los elementos superiores y verticales de la baranda del puente, destinados a contener el material utilizado para la recomposición de los sectores intervenidos.

Los encofrados fueron complementados con elementos de apoyo y arriostramiento para mantener su posición durante la ejecución de los trabajos.

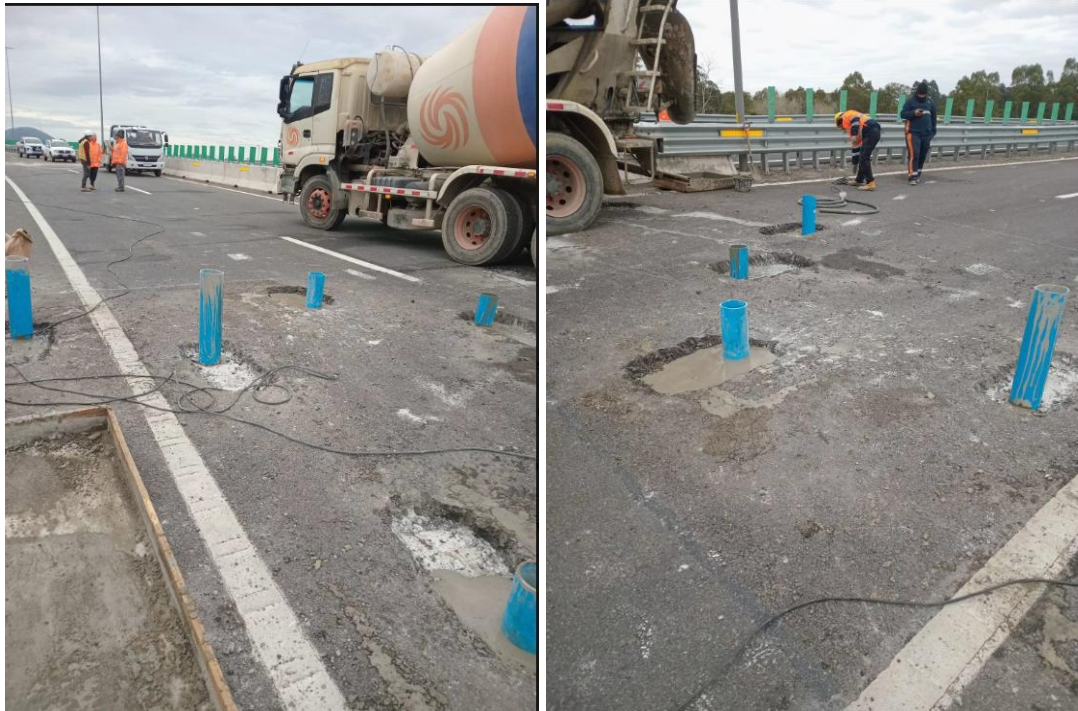
### 1.3 Aperturas y perforaciones localizadas sobre la calzada (Intercambiador Solís)

En el puente ubicado en el intercambiador de Solís y en el acceso al balneario Solís se realizaron intervenciones puntuales sobre la calzada, mediante perforaciones y colocación de elementos cilíndricos utilizados como contención durante el vertido.

Debido a la pendiente existente en el sector, se utilizó hormigón autocompactable para completar los rellenos y alcanzar el nivel requerido, evitando el desplazamiento del material y permitiendo una adecuada distribución dentro de las zonas intervenidas.

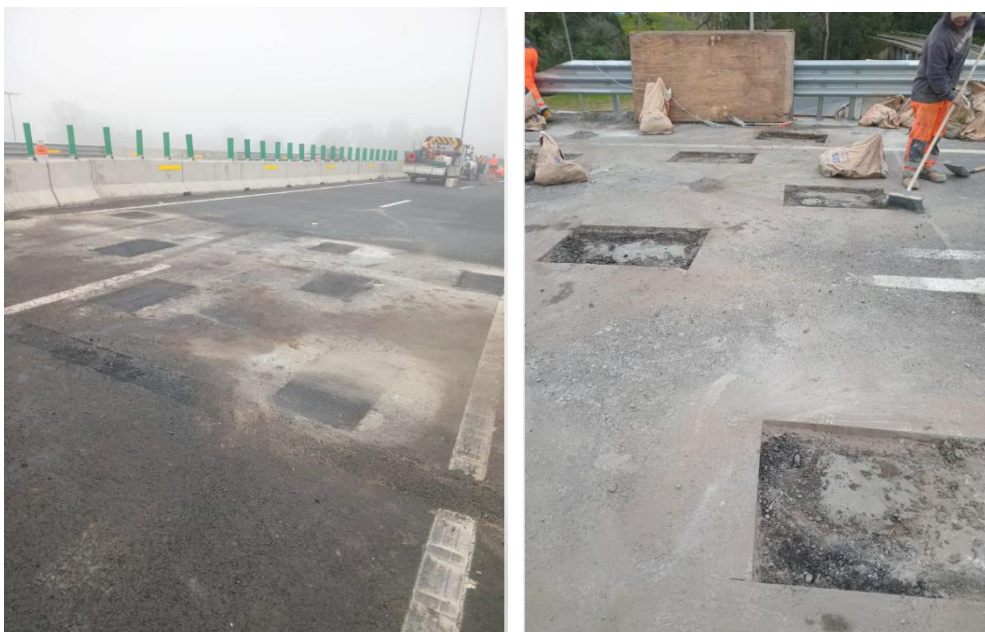
### 1.3 Preparación, nivelación y reparación de sectores intervenidos (Intercambiador Solís)

Se ejecutó el relleno y la nivelación de sectores puntuales de la calzada mediante la colocación de hormigón autocompactable. La utilización de este material permitió corregir los desniveles existentes y alcanzar la cota requerida en un tramo con pendiente pronunciada.

El hormigón empleado en los trabajos fue suministrado por la empresa Cielo Azul.

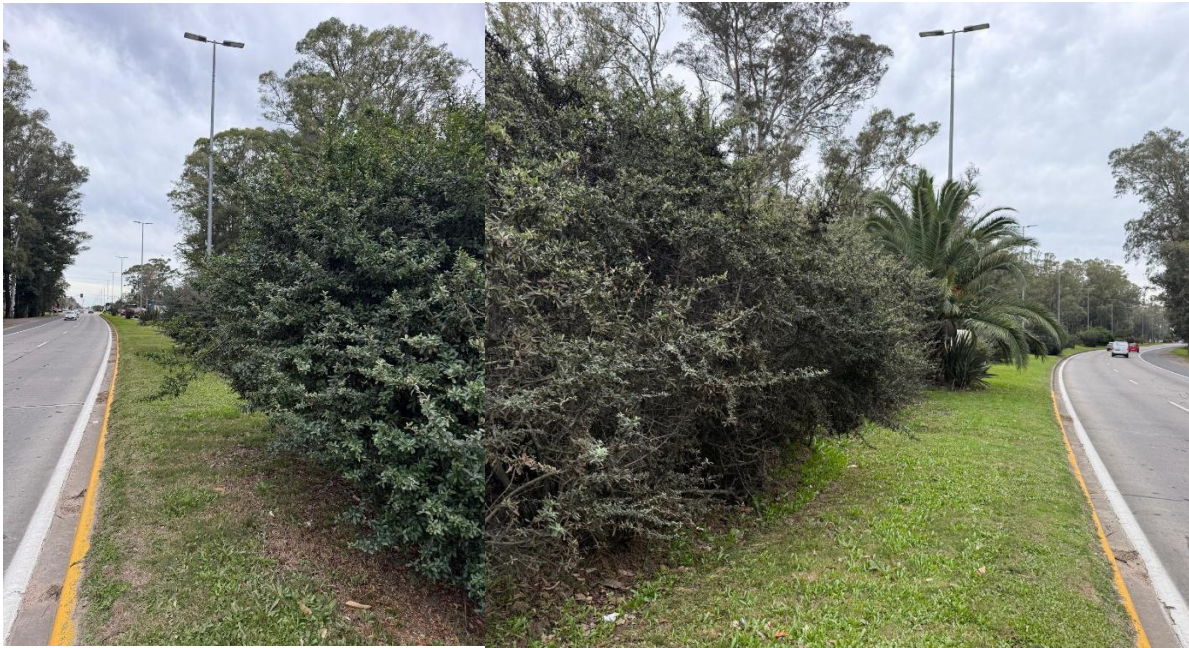
Antes: Vegetación arbustiva ubicada en la faja vial, previo a las tareas de poda, despeje y acondicionamiento

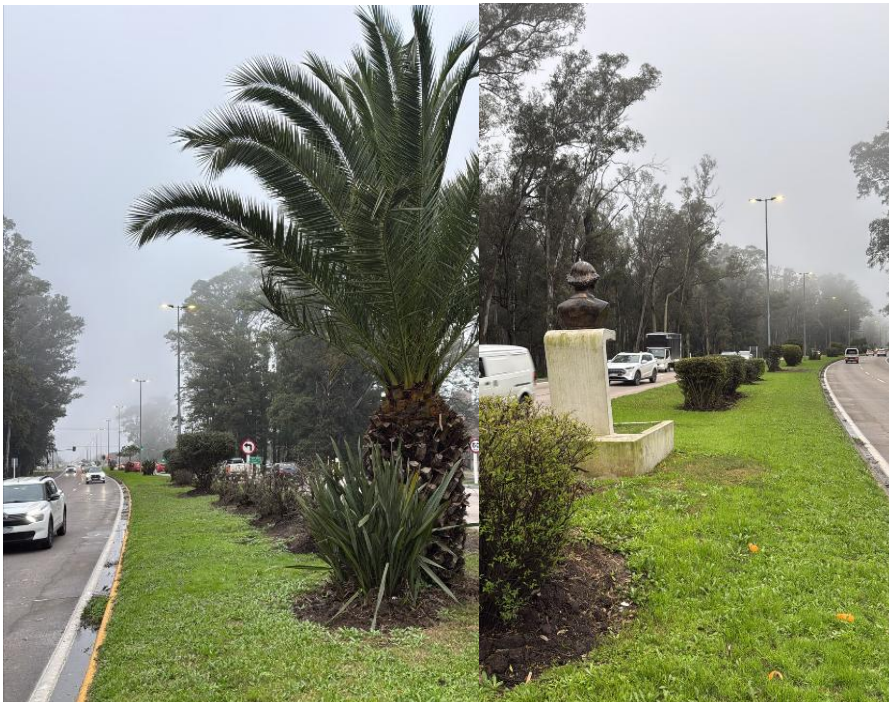
Resultado de las tareas de mantenimiento de vegetación ornamental, incluyendo poda, limpieza y acondicionamiento de arbustos y distintas especies.

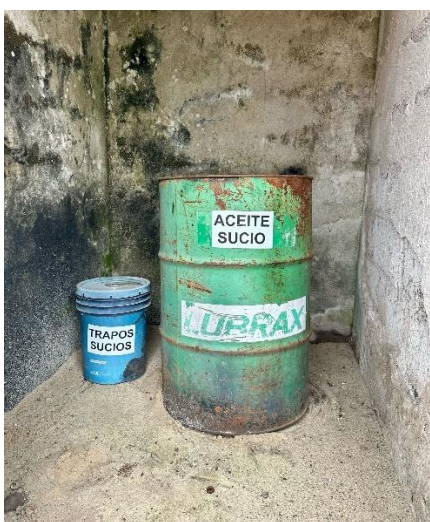
Los lubricantes nuevos y aquellos en desuso retirados durante los cambios de aceite en los equipos se almacenan en áreas separadas, debidamente identificadas mediante etiquetas para garantizar su correcta diferenciación. Además, se colocan sobre bandejas antiderrames, con un revestimiento de goma en el suelo para reforzar la seguridad y prevenir incidentes.

Lubricantes y trapos descartados

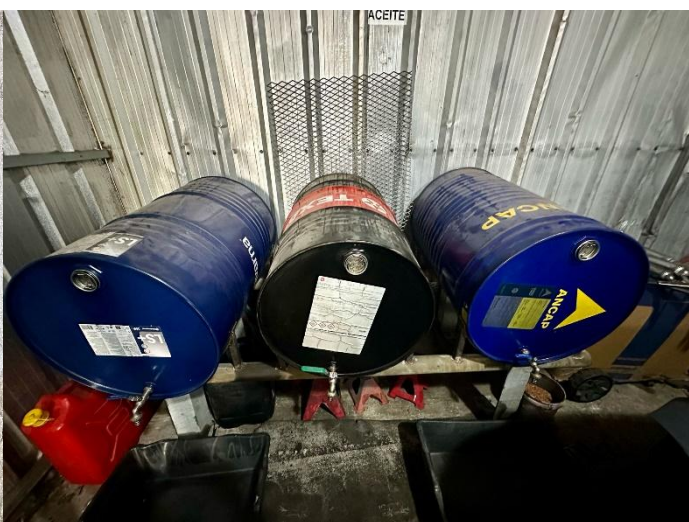
Lubricantes sin uso
