**Trigésimo octavo Informe Trimestral de Avance del Plan de
Gestión y Recuperación Ambiental**

FECHA:	16/mayo/22		
IDENTIFICACIÓN DE LA OBRA:	Mantenimiento por Niveles de Servicio Ruta Interbalnearia II (tramo: A° Solís Grande - Punta del Este).		
UBICACIÓN:	Departamento de Maldonado		
CLIENTE:	CVU		
PLAZO DE EJECUCIÓN:	60 meses (contrato básico) + 60 meses (ampliación)		
INICIO:	01/nov/12	FIN PREVISTO:	31/oct/17 (básico)
TRIGÉSIMO OCTAVO INFORME TRIMESTRAL: 01/feb/22 – 30/abr/22

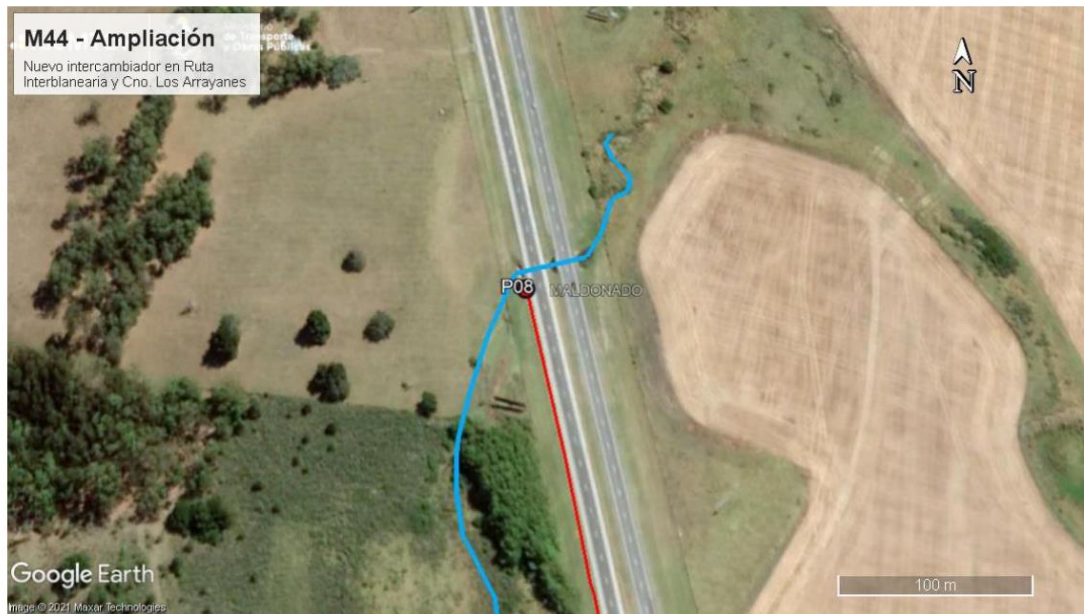
Ilustración 5 –P08 – Extremo sur de rama de acceso a intercambiador Cno. Los Arrayanes

Fotos al 29/04/2022 de la zona de la cañada en su zona mas próxima a la obra.

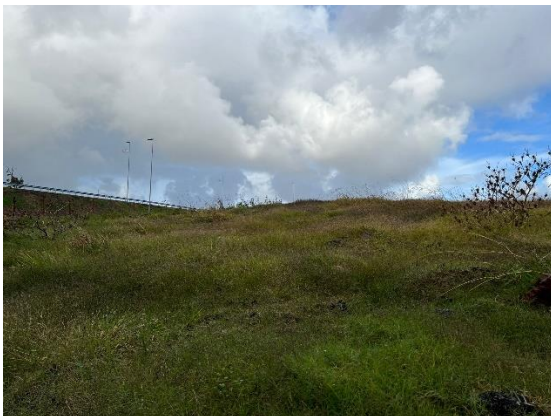
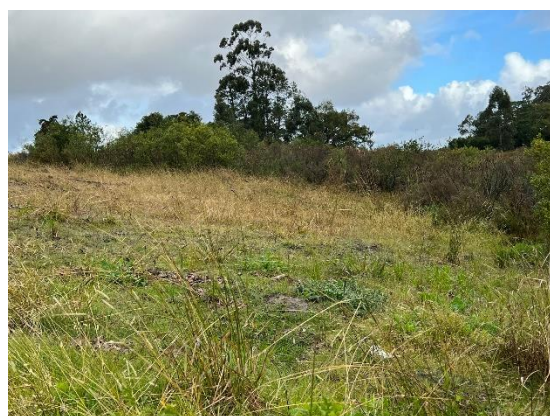
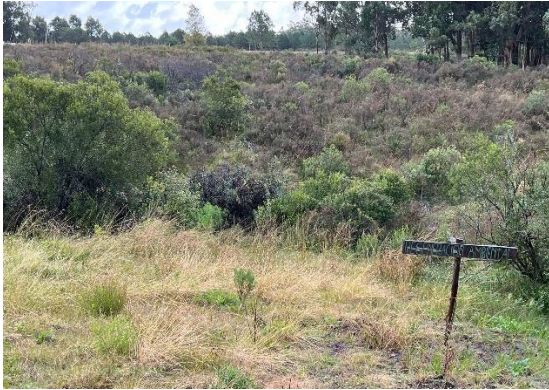
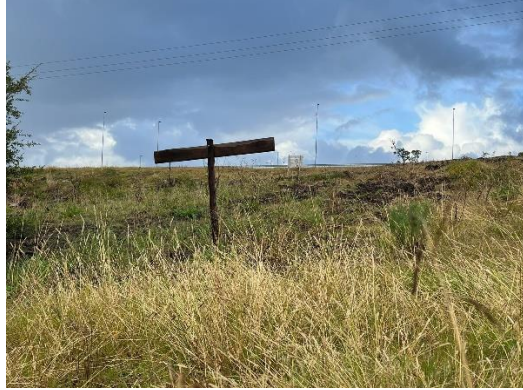
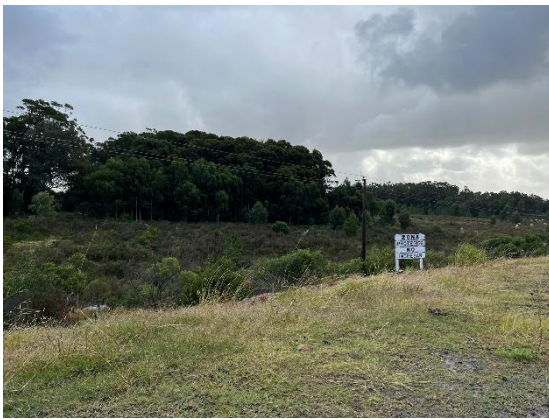
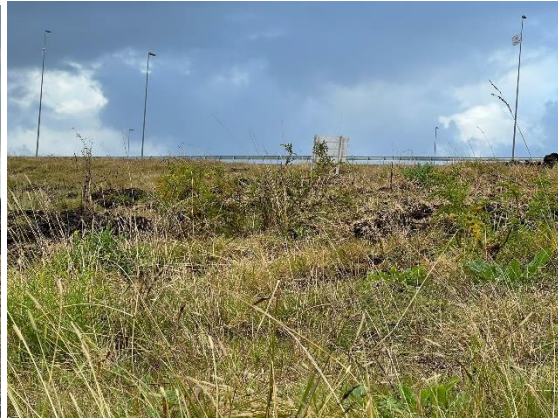
Situación actual al 29/04/2022

Las No Conformidades 1 y 2 de auditoría ambiental de CVU (08/10/21) fueron corregidas inmediatamente y dejando constancia en el informe presentado por la empresa con fecha 21/10/2021. Por este motivo, se mantiene el estricto control sobre la zona de amortiguación de la cañada que se encuentra próximo a la obra. Se ha instalado el alambrado de ley que limita la faja de uso público del predio donde se ubica la cañada. La zona afectada se ha restaurado en su totalidad como se muestra en las fotos.

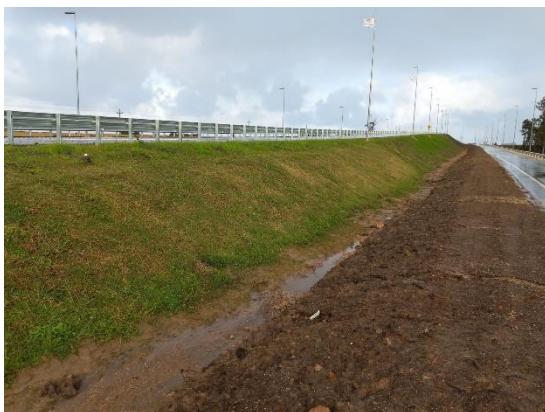
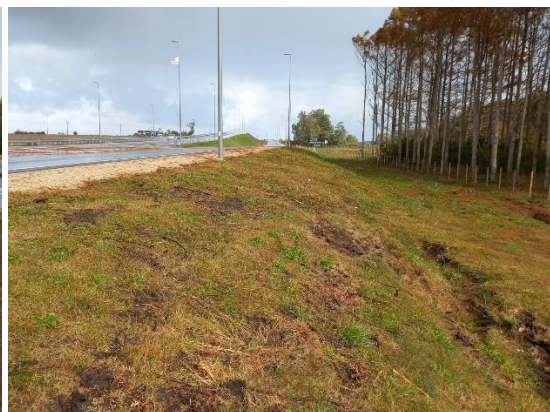
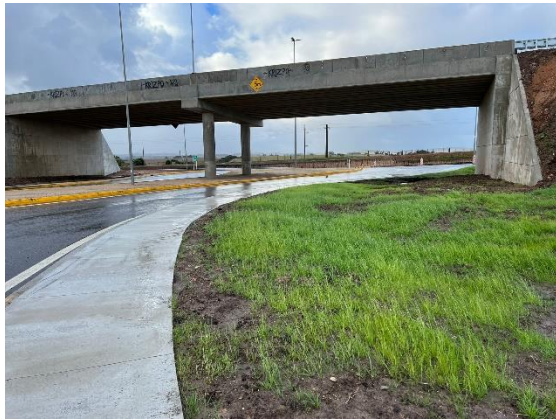
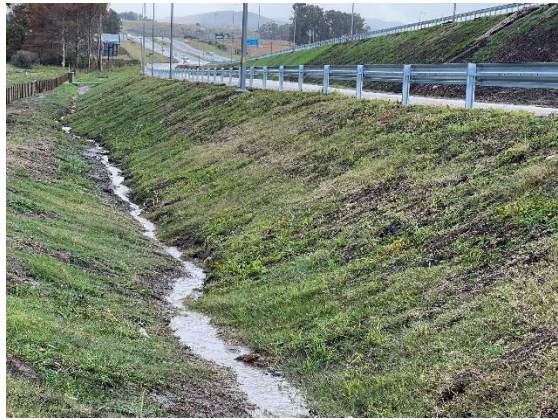
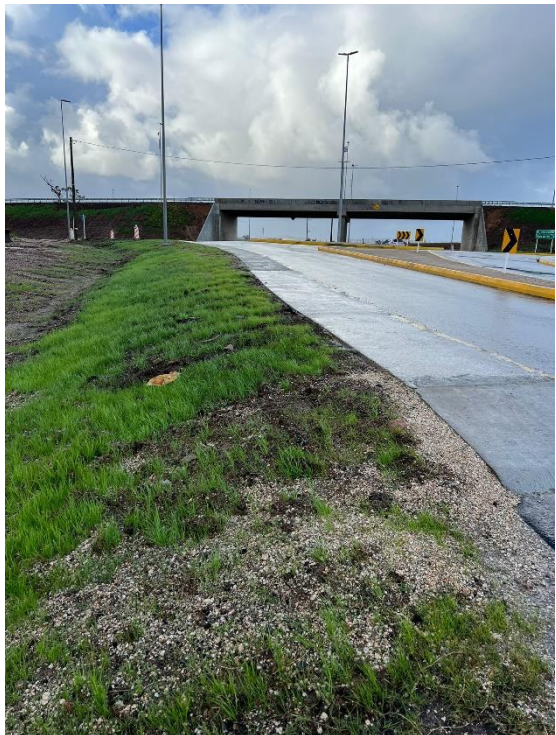
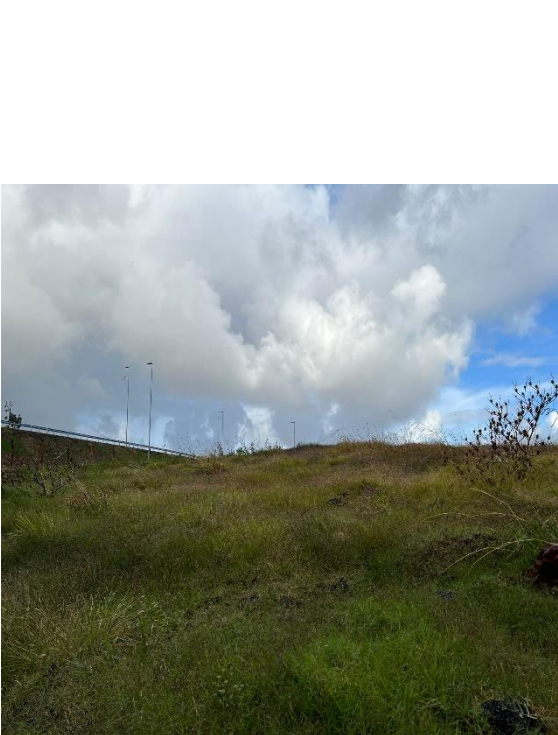
Otras fotos al 29/04/2022 sobre el trabajo de generación de la protección vegetal en los terraplenes, cunetas, etc.
