INFORME DE AUDITORIA AMBIENTAL

Mantenimiento por Niveles de Servicio en Ruta 44, tramo:
Ruta 26 – Ruta 6.

Empresa constructora: MELITER S.A.

Fecha auditoria: 26/01/2024

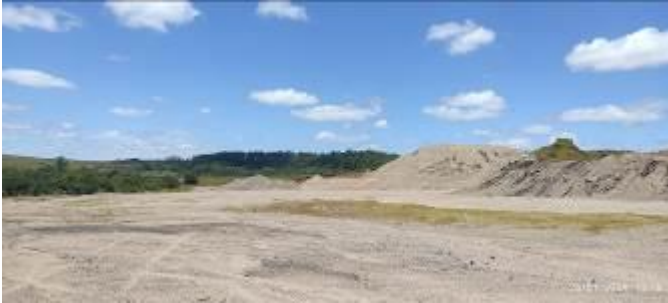
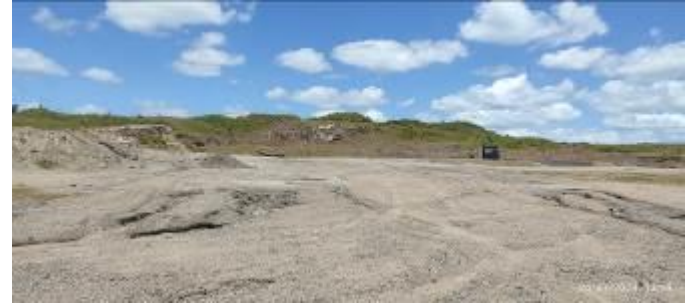
La obra está terminada y se ha desmantelado el obrador asociado a la misma, aún está en etapa de recuperación ambiental el predio donde estuvo ubicada la Planta de Asfalto.

Foto 12.4-1 Vistas del predio de planta de asfalto.
