INFORME DE AUDITORIA AMBIENTAL DE CIERRE DE OBRA

Obra: C/132 - Contrato 15/07/2020
Modificación y Ampliación del Contrato 27/07/2022

Camino El Arbolito, tramo 0km000 - 41km000.

Fecha informe: 18/07/2024

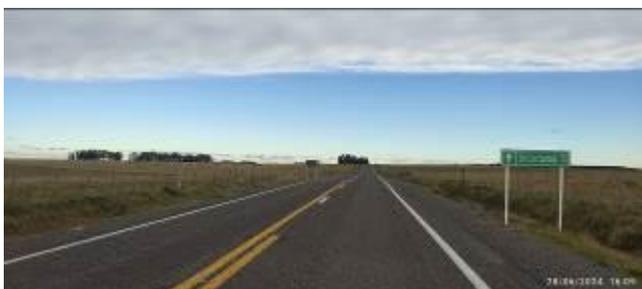
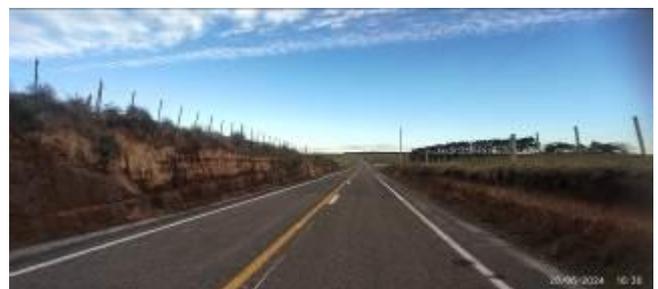
Foto 12.5-1 Vistas del tramo terminado.

A nivel de usuario de la red vial, el tramo del contrato terminado, presenta un pavimento y señalización que genera sensación de confort y seguridad en la conducción.
