# INFORME DE AUDITORIA AMBIENTAL DE CIERRE

C/157 Básico (Cesión Lic. 12/2021). Modificación y ampliación de cesión de contrato 23/09/2024.

*“Rehabilitación de Ruta N° 4, tramo Ruta 31 (79K500) – A° Arapey Chico (118K500).*

*Construcción de rotonda con Ramal de Ruta 31.”*

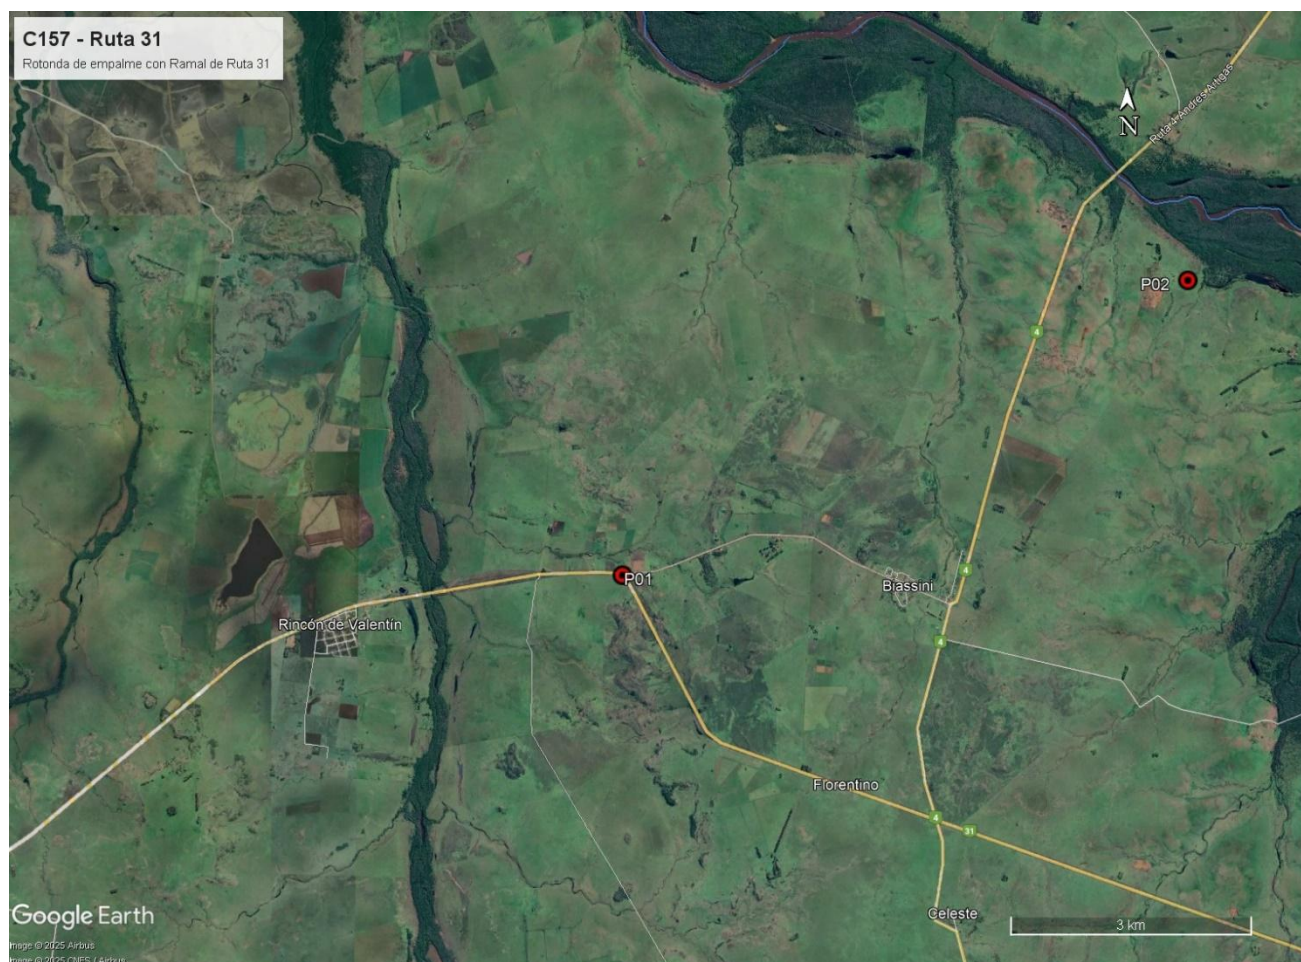
Figura 5-1 Lugares de interés.

| ID | Coordenadas UTM (X,Y) | | Descripción | Fotografía |
|---|---|---|---|---|
| P01 | 484544 | 6539740 | Nueva rotonda, empalme de Ramal de Ruta 31 con Ruta 31 progresiva 99K000. | Figura 4-1, Figura 5-1, Foto 12.1-1, Foto 12.1-2, Foto 12.1-3, Foto 12.1-4, Foto 12.1-5, Foto 12.1-6. |
| P02 | 491666 | 6543442 | Cantera. Padrón N°1085 de la 4ª SC de Salto, Ruta 4 progresiva 87K200 a (+) | Figura 4-1, Figura 5-1. Foto 12.2-1. |
